# トルコ共和国における地震被害に対する 国際緊急援助隊・専門家チーム 活動報告書

2024 年 4 月

独立行政法人国際協力機構  
国際緊急援助隊事務局

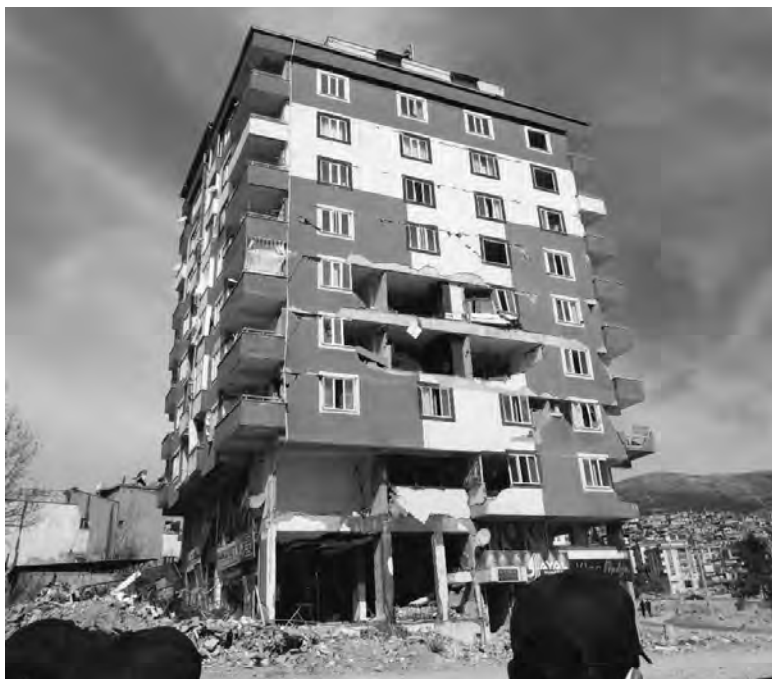
図 3-3 建築物 C 全景

建築物 C は、カフラマンマラシュ県にある地上 9 階の鉄筋コンクリート造共同住宅である。構造形式は、ラーメン構造で間仕切り壁としての穴あき煉瓦を用いた Infill wall が設置されている。建設年は不明であり、損害査定結果は不明である。建築物全景を図 3-3 に示す。図 3-4 (a) に示すように、1 階壁柱 (1,050×300、5-D19 の主筋、フープの間隔が 200mm) の脚部が圧壊し、主筋に座屈が見られ、その座屈長さは 800mm 程度であった。また、室内にある 2 階梁の下端主筋のかぶり厚さが小さく、梁下側が広範囲で剥落していた。

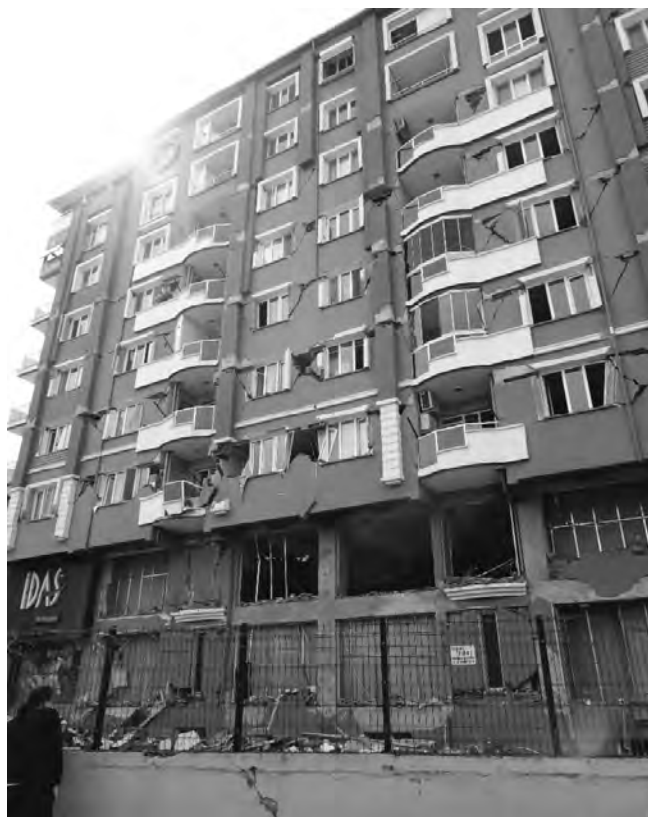
図 3－5 建築物 D 全景

建築物 D は、ハタイ県にある地上 9 階の鉄筋コンクリート造共同住宅である。構造形式は、ラーメン構造で間仕切り壁としての穴あき煉瓦を用いた Infill wall が設置されている。建設年は不明であり、損害査定結果は大破である。建築物全景を図 3－5 に示す。図 3－5 に示すように、Infill wall のせん断破壊や脱落が見られた。また、図 3－6 (a) に示すように、1 階柱脚が圧壊し、柱主筋にわずかな座屈が見られた。

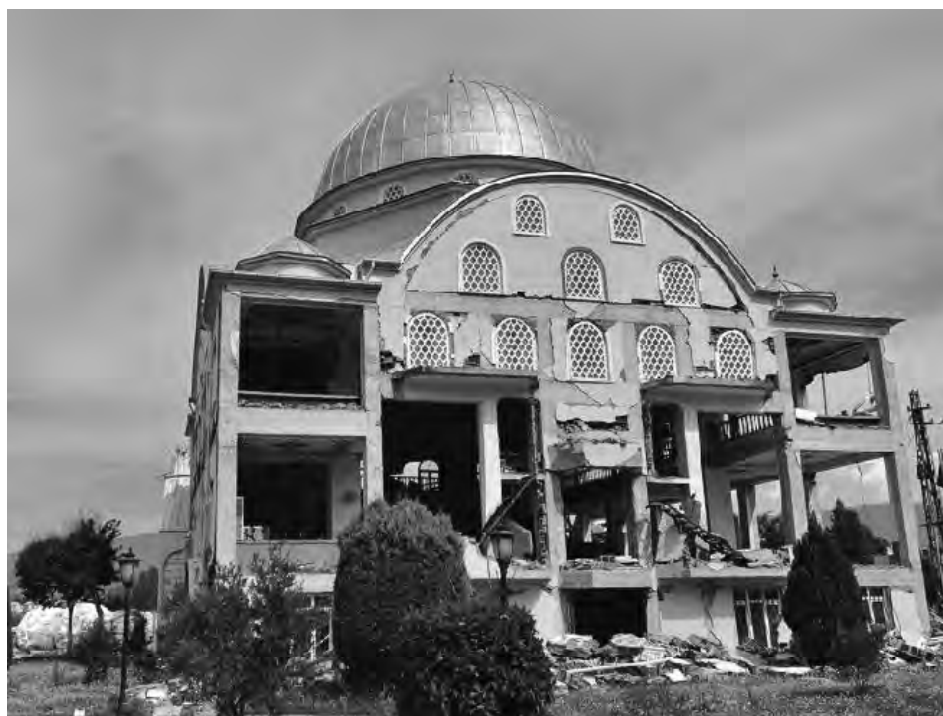
図 3-7 建築物 E 全景

建築物 E は、ハタイ県にある地上 4 階の鉄筋コンクリート造モスクである。構造形式は、ラーメン構造で間仕切り壁としての穴あき煉瓦を用いた Infill wall が設置されている。建設年は 2011 年であり、損害査定結果は大破である。図 3-7 に示すように、Infill wall の脱落が見られた。また、図 3-8 に示すように柱梁接合部の破壊が見られ、接合部内にはせん断補強筋が配されていなかった。

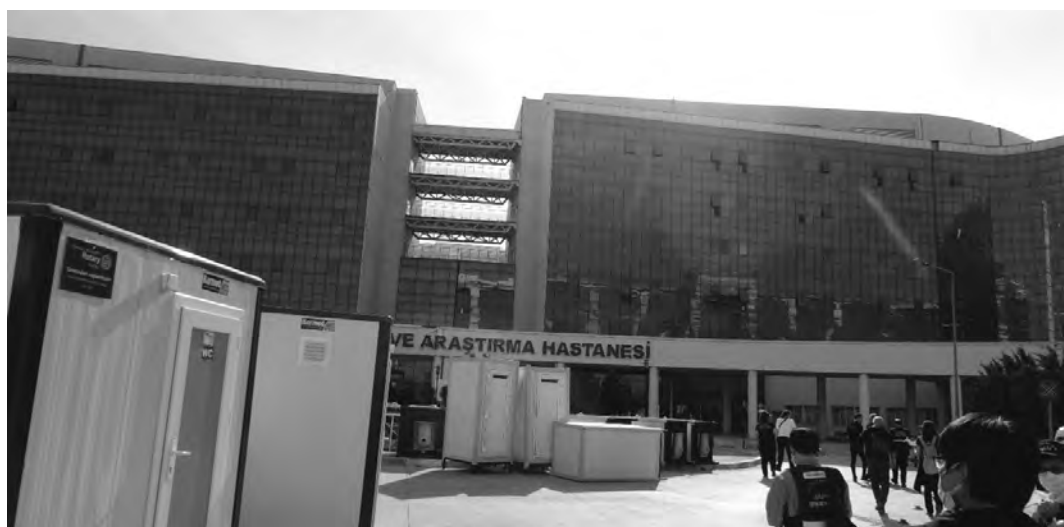
図 3-13 建築物 H 全景

建築物 H は、ハタイ県にある地上 6 階地下 1 階の鉄筋コンクリート造病院である。建設年は 2010 年であり、損害査定結果は地盤の被害により大破と判定された。建築物は、4 棟がエキスパンションジョイントで接続されており、ヒアリング結果によると基礎は直接基礎とのことである。建築物全景を図 3-13 に示すが、上記エキスパンションジョイントに被害が見られた。また図 3-14 (a) に示すように建築物周辺の地盤が沈下している様子が見られた。一番南側の棟の 3 階にて、下げ振りをを用いて傾斜角を測定した結果、北側に  $5/1000\text{rad}$  の傾斜が見られた。また、図 3-14 (b) に示すように 1 階柱 (700mm 角柱、主筋 D19、せん断補強筋 D10@100) の脚部に仕上げ及び被りコンクリートの剥落が見られているものの、柱主筋の座屈は見られなかった。

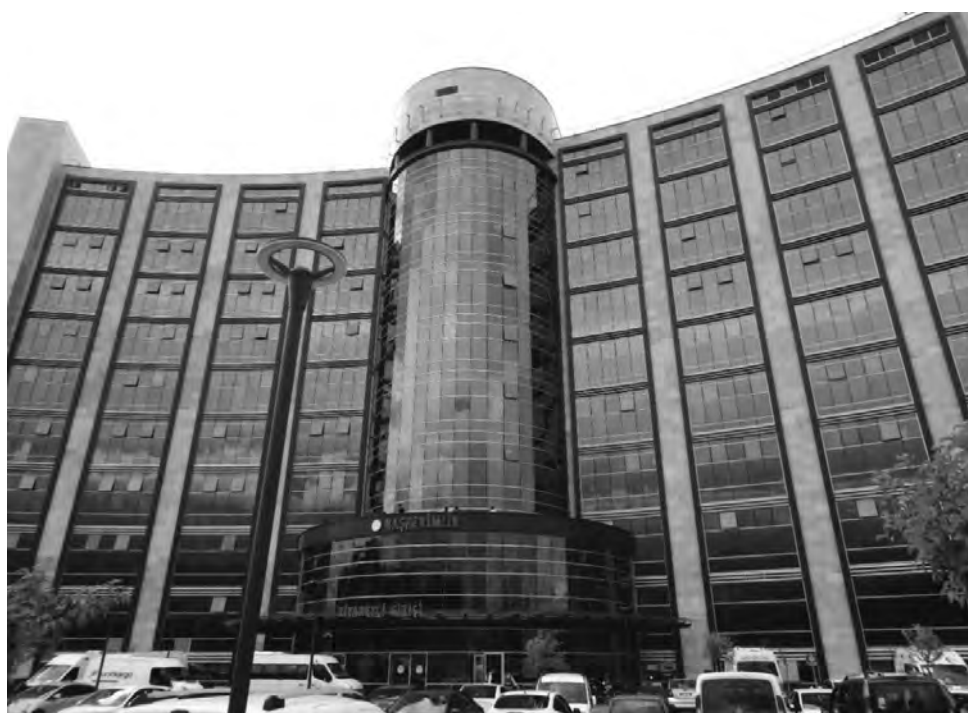
图 3-24 建筑物 N 全景

建築物 N は、ハタイ県にある地上 9 階地下 1 階の鉄筋コンクリート造病院である。構造形式は、ラーメン構造である。建設年は 2022 年であり、損害査定結果は無被害と判定された。建築物は A～C 棟で構成されている。A 棟 B 棟は 3 階建、C 棟は 9 階建である。建築物は、地下 1 階にて柱頭免震が施されており、トルコ製の免震装置（TIS 社製）を 341 個使用している。免震装置はすべて転がり支承で、付加的なダンパーは確認されなかった。建築物全景を図 3-24 に示す。ほとんど被害もなく、地震後も継続使用できたとのことである。図 3-25 (a) に示すように、免震装置の許容軸力は 10300kN、摩擦係数 5%、水平移動可能距離  $\pm 400\text{mm}$ 、水平力 1100kN と記載されている。図 3-25 (b) に示すように、免震層の縦配管に変形を吸収できる機構は見られず、当該部分に損傷も確認されなかったことから、それほど免震装置が大きく変位していなかったものと推測される。

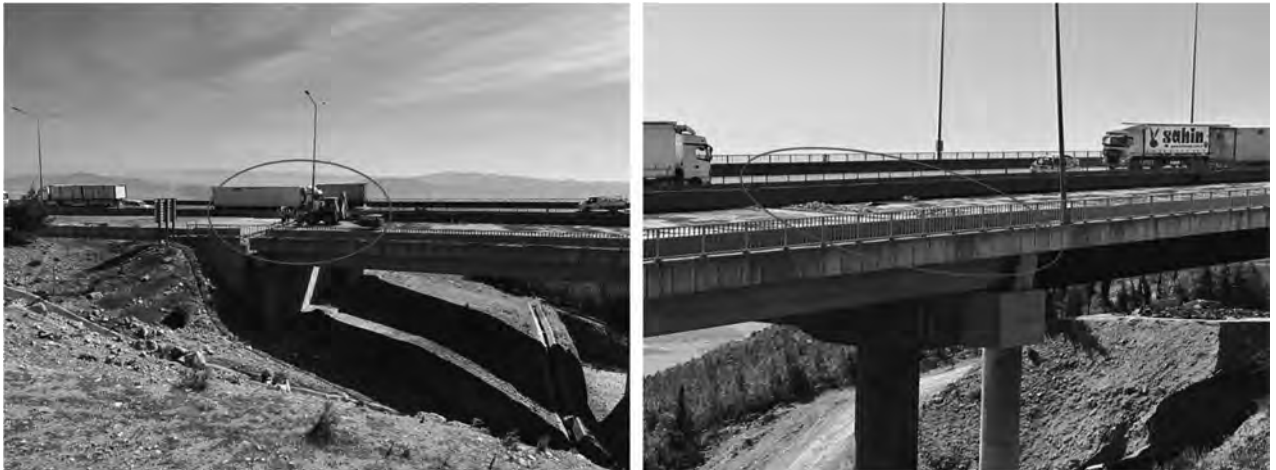
図3-44 ヌルダー高架橋の供用や修繕の状況

ガジアンテップ県とオスマニエ (Osmaniye) 県の県境に位置する。今回の一連の地震の震源の1つに近接し、断層帯と目される地帯を横切るような位置に架橋されている高架橋である。図3-44に外観を示す。上部構造は、コンクリート桁の区間と連続の鋼箱桁の区間からなる。橋脚はいずれも鉄筋コンクリート柱であり、鋼箱桁とコンクリート桁のかけ違い部を有する。橋は、上下線に分かれており、山側の橋は通行止めにされ、伸縮装置の取り換えや橋面の補修が行われている。谷側の橋が対面通行にされ、交通が切り替えられている。橋面のコンクリートが損傷している様子がうかがえる。

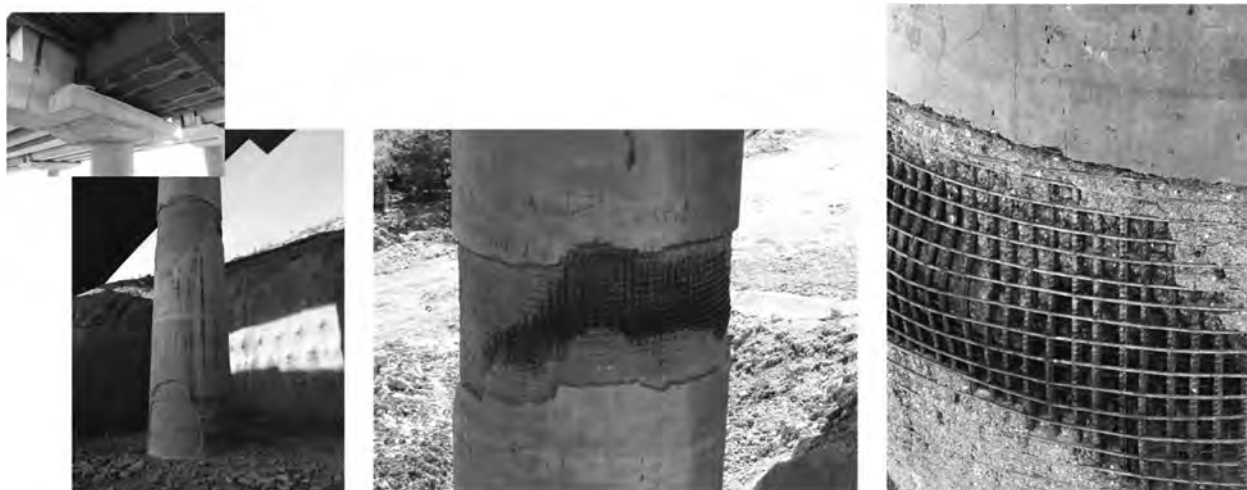
図 3－45 かけ違い部橋脚の損傷（ヌルダー高架橋）

通行止めにされている山側の橋では、コンクリート桁と鋼箱桁のかけ違い部の橋脚で、図3-45に示すように地盤面付近及び中間部で損傷が生じている。特に、中間部の損傷は、鉄筋内側のコンクリートが欠損しており、鉄筋もはみ出していることから、せん断耐力及び曲げ耐力のいずれも設計に比べて著しく不足していると考えられる。余震の規模によっては、橋脚の崩壊、落橋につながる可能性があるため、規制の継続と早急な対策が必要と考えられる。例えば、コンクリートをできるだけ鉄筋の内側にも充てんし、鋼板や炭素繊維などで巻き立て、断面を横拘束するなど、脆性的な破壊を可能な限り回避するための応急対策が必要であると考えられる。

なお、橋脚には過去の修復痕と思われる縦横のモルタルの痕跡が見られる。中間部の損傷部分を見ると、内側に鉄筋が配置された二段での過密な配筋のように見え、コンクリートの打ちこみは容易ではなかったと想像される。以上から、架設当初よりコンクリート断面に不具合があった可能性や、過去の地震の際に傷んでいた可能性もある。本復旧では詳

細に原因を確認し、考えられる原因によっては他の断面、及び他の橋脚の内部の状態も確認すべきと考えられる。

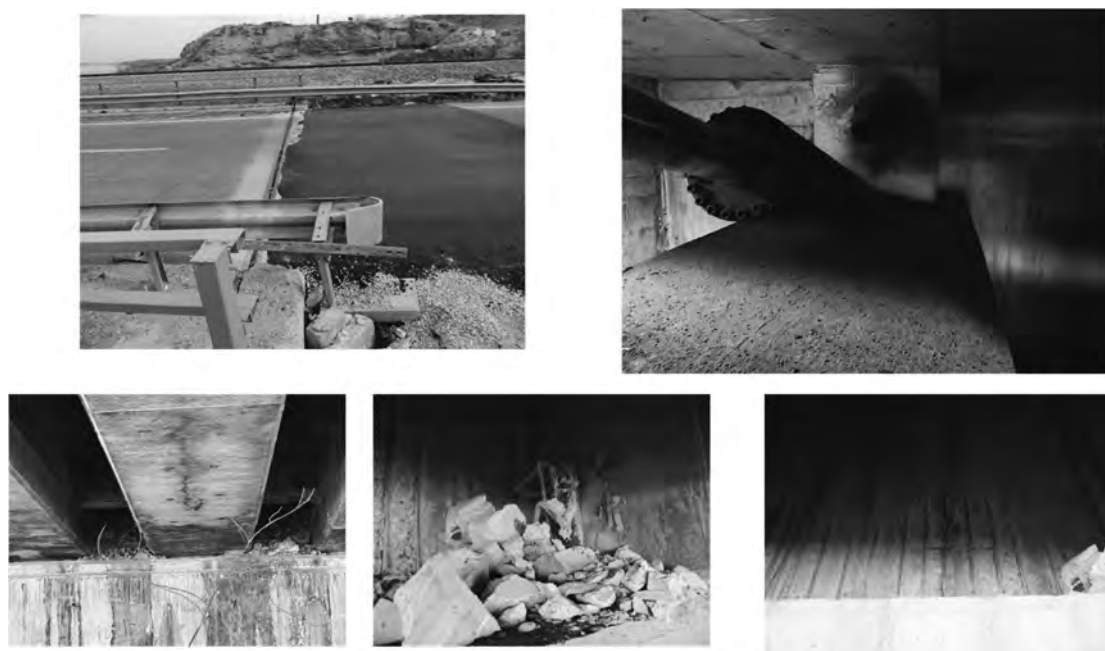
図3-55 マラティア市街側の橋台周りで見られた損傷（トーマ橋）

図3-55に示すように、マラティア市街地側の橋台では、パラペットに広い範囲で損傷が生じている。加えて、橋台上のせん断キーが破損し、一部の桁では、かぶりコンクリートの剥落が生じている。以上からは、橋に生じた振動が大きく、それによって桁とパラペット及び桁とせん断キーが衝突した可能性が考えられる。また、橋台背面側で舗装が盛られていることから、橋台が前面側に移動した可能性も考えられる。新橋（鋼橋）では、鋼製のダンパーが外れている。これも橋の振動が大きかったことや、橋台が前面側に移動したことなどの複合的な要因が考えられる。復旧にあたって、単にダンパーを元の設定位置に戻したりパラペットコンクリートを元に戻しても、地震の度に再び同じ損傷につながる可能性がある。Build Back Better の理念のもと、今回の損傷の原因を調査し、橋全体の動きを検討したうえで復旧の方法を決定するのがよい。

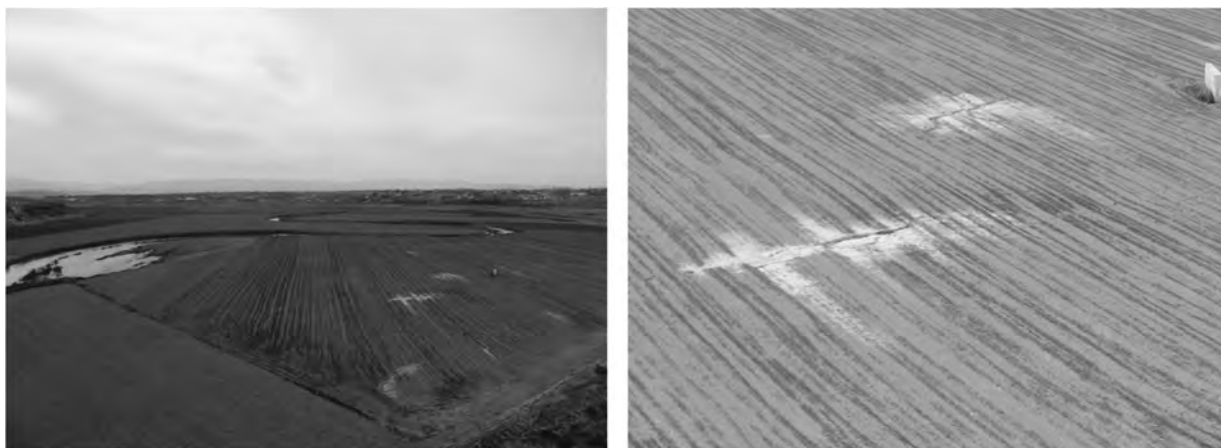
図3-57 周辺地盤で見られた地盤変状（トーマ橋）

図3-57に、橋面から撮影した橋周辺の地盤の状態を示す。液状化の痕跡とも見える箇所もあった。本橋はダムを跨ぐ橋であり、写真の部分は湿地状であった。また、付録5に示すように、橋脚によっては、周りの地盤面にひびわれが生じたり、フーチング下面と地盤面の間に隙間が生じたりしていた。被災原因の検討や復旧設計にあたっては、液状化の影響についても考慮するのがよいと考えられる。

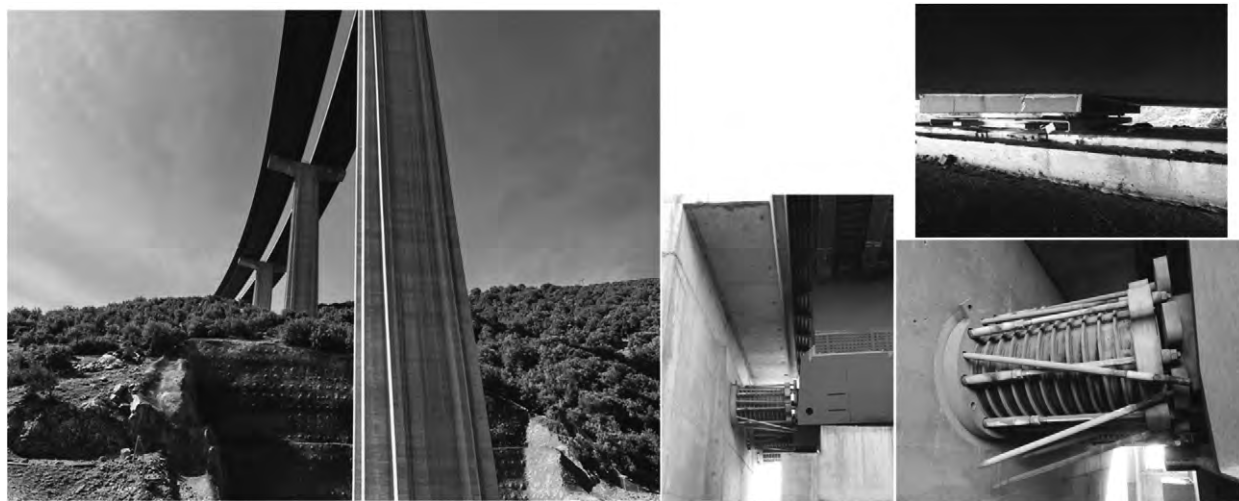
図3-58 橋の外観及び桁端と橋台をつなぐ緩衝材（トゥルグト・オザル高架橋）

図3-58に橋の外観と特徴的な損傷を示す。谷部を渡る連続の鋼箱桁橋であり、橋脚の高さは設置位置により大きく異なる。支承に動いた痕跡はあまり見られないが、橋台と桁の緩衝材と思われる部材が損傷している。橋脚どうしの固有周期が異なることからすれば、橋脚の支承周りにも損傷がある可能性も考えられるが、調査できていない。一方で、支承が設計で意図するとおりに機能したうえで桁端と橋台をつなぐ部材が想定する損傷に至ったのかどうかは判然としない。「3-4 土質・地盤」に詳しいが、トルコでは山地では表層まで堅岩が分布する様態が見られる。本橋でも周辺に露頭している岩の状態からす

ると、堅固な地盤にあると考えられる。地盤が堅固であったことと橋脚がフレキシブルであったことが、本橋が結果的に甚大な被害を免れた要因の1つと考えられる。しかし、高さが高く、フレキシブルと思われる橋脚から比較的高さの低い橋脚を組み合わせ、それと、支承、緩衝材・変位制限をどのような耐震設計思想と方針で組み合わせたのか、また、本橋の損傷の発生箇所や程度は設計で意図したとおりの結果であったのか、意図するものではなかったが結果的に想定どおりの箇所が損傷したものなのか、あるいは意図・想定したものではなかったのかについて検証をしておくべきと考えられる。

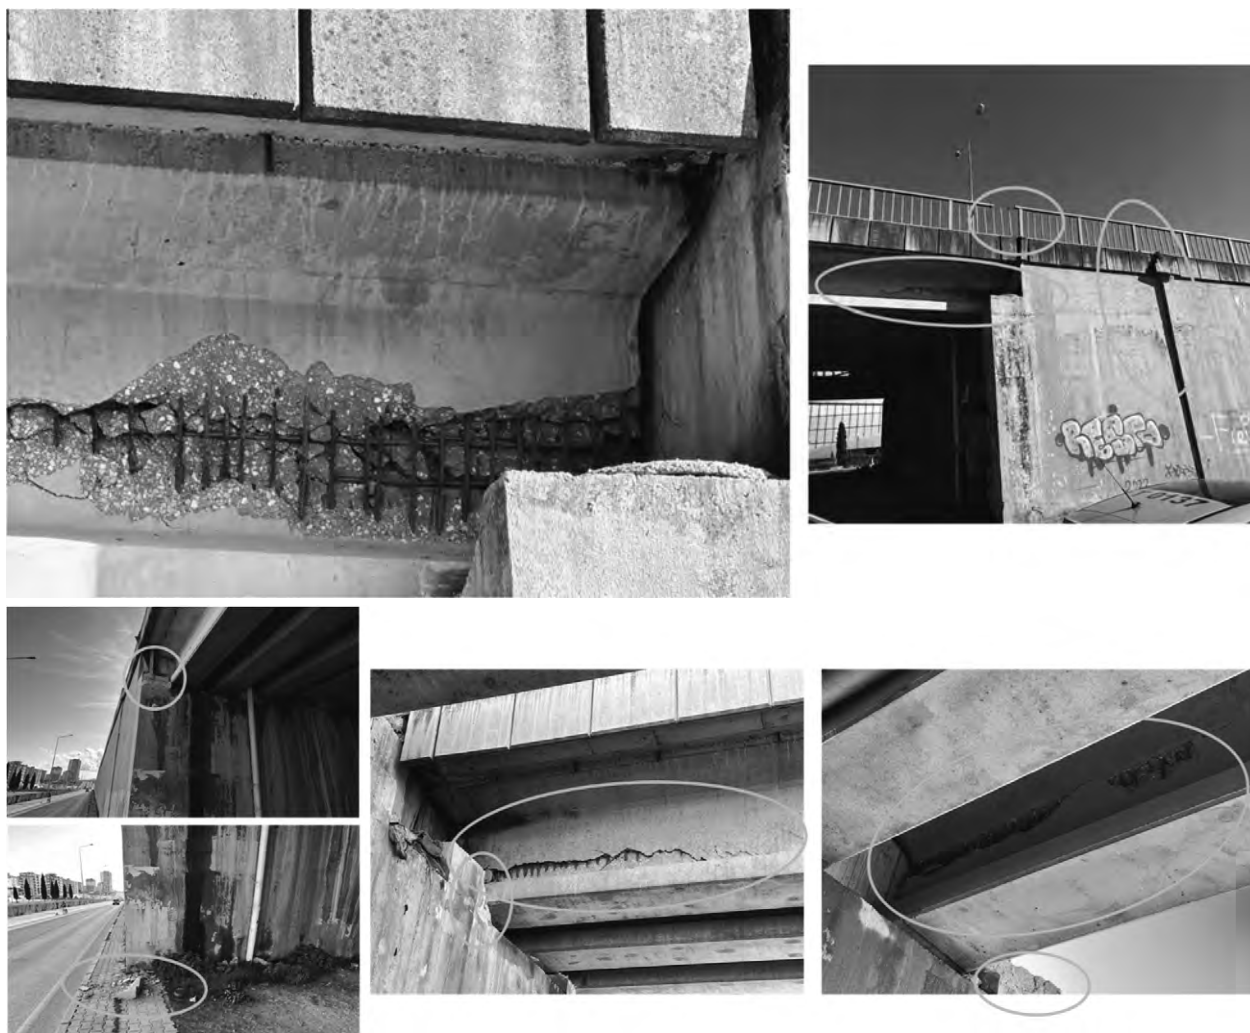
図5-4 観察された損傷の例

図5-4に示すように、桁端が損傷している。桁が橋台に衝突し、損傷したものと考えられる。桁の鉄筋位置より内部のコアコンクリートも損傷している。また、せん断キーの損傷が見られ、一部は桁下に落下している。

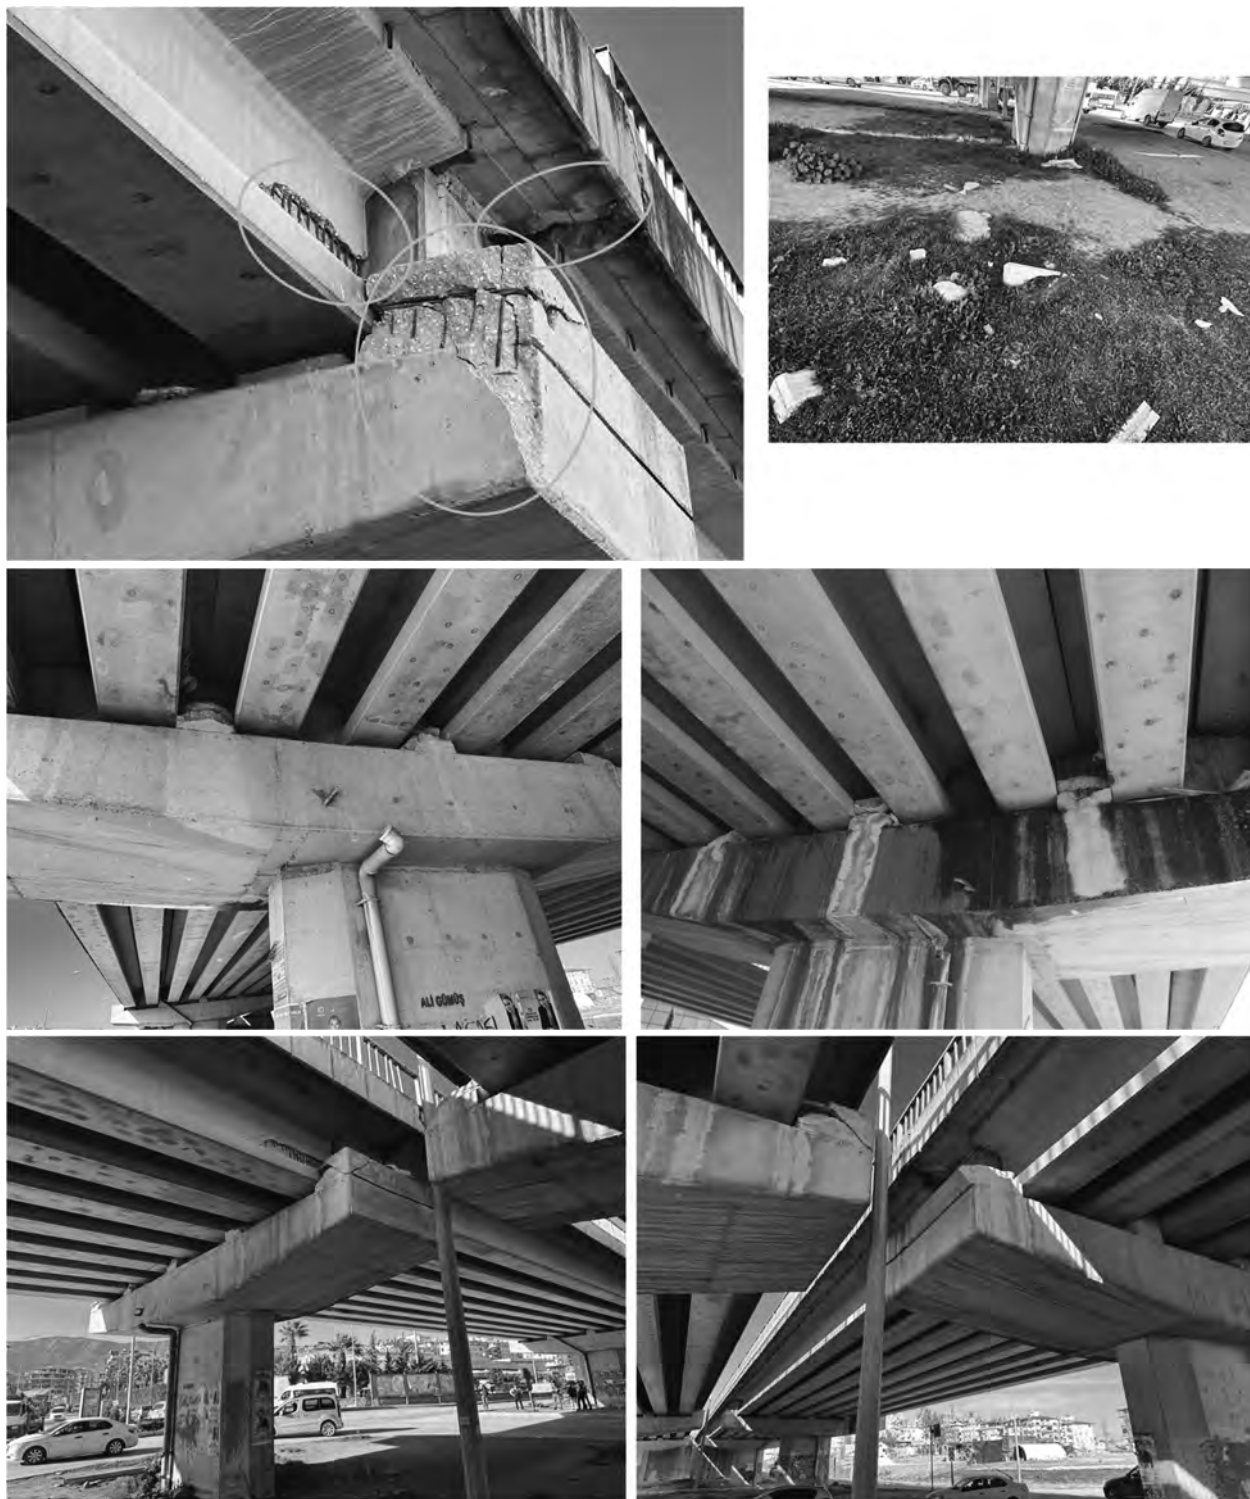
図5－5 観察された損傷の例

目視した範囲ではすべての橋脚でせん断キー、リンクスラブ、桁端の損傷が見られる（図5－5）。見た範囲では橋脚柱に損傷は見られなかった（図5－6）。

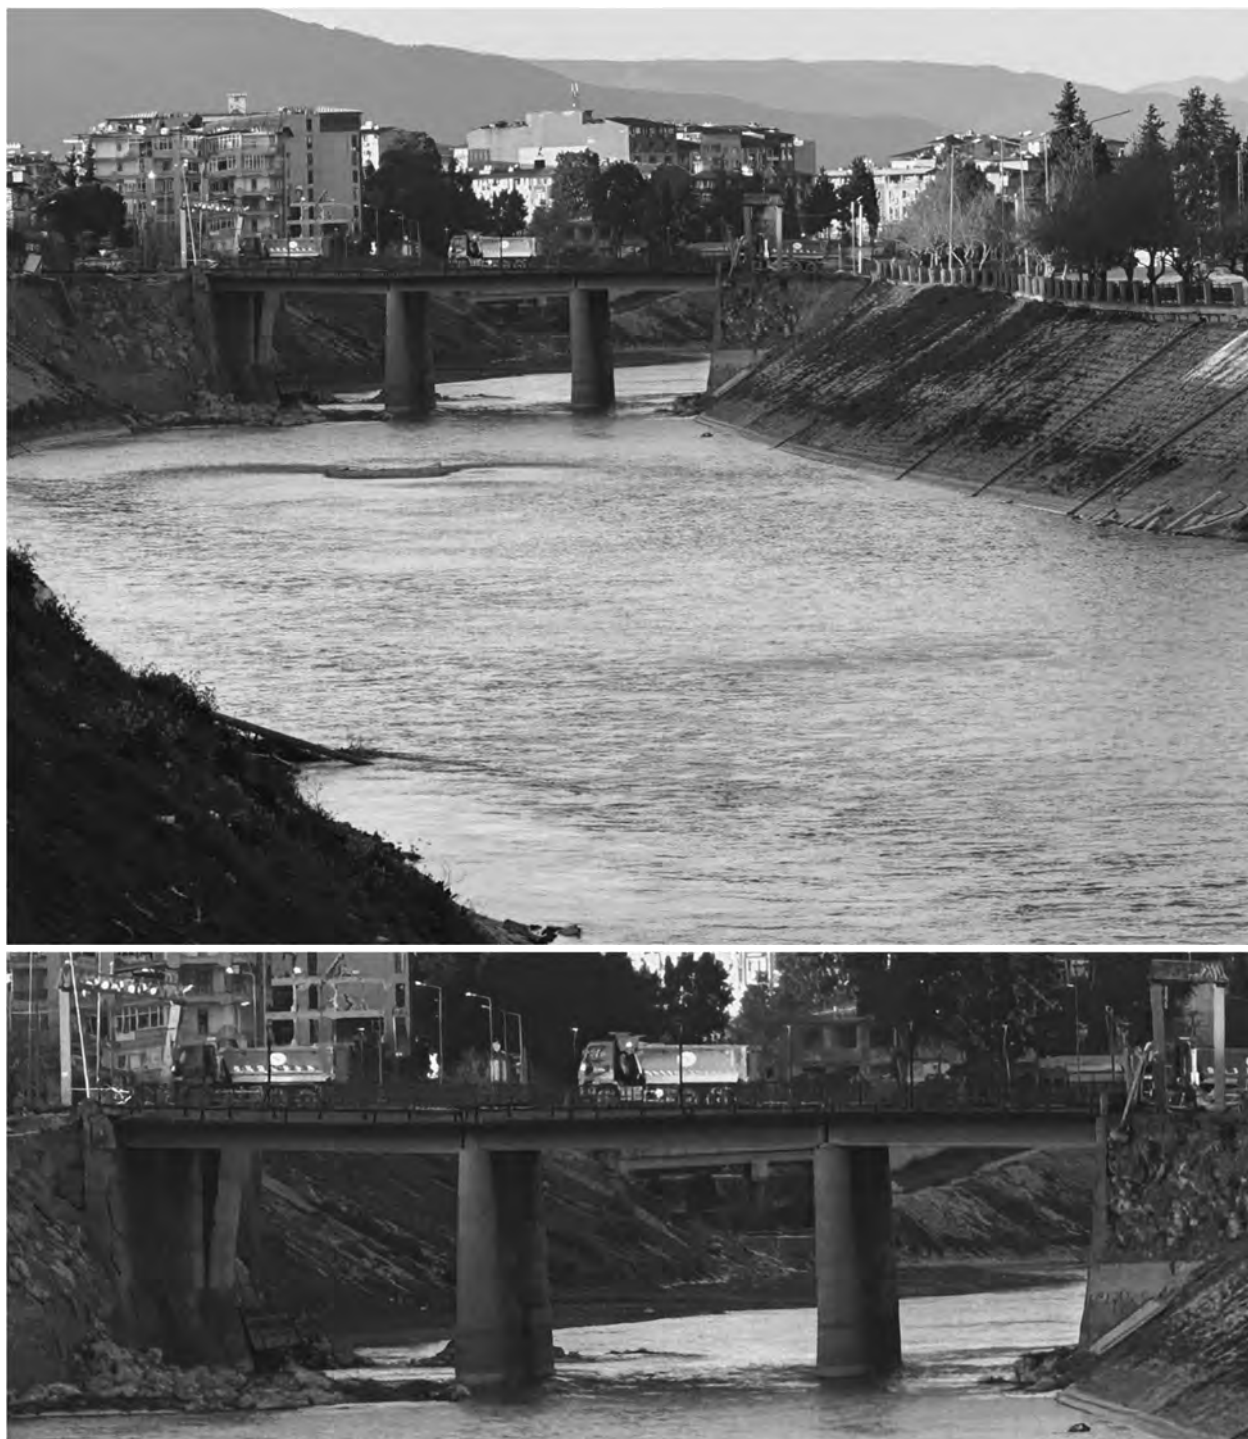
図 5－18 橋梁#4 から撮影した別の橋

単純桁と考えられる。写真右側の橋台では、側面の盛り土が崩れているようにも見える。桁の線形、支承の損傷などが懸念されるが、時間・工程が理由で調査を行うことができなかった。がれき撤去のためと思われる工事車両が多数通行していた。

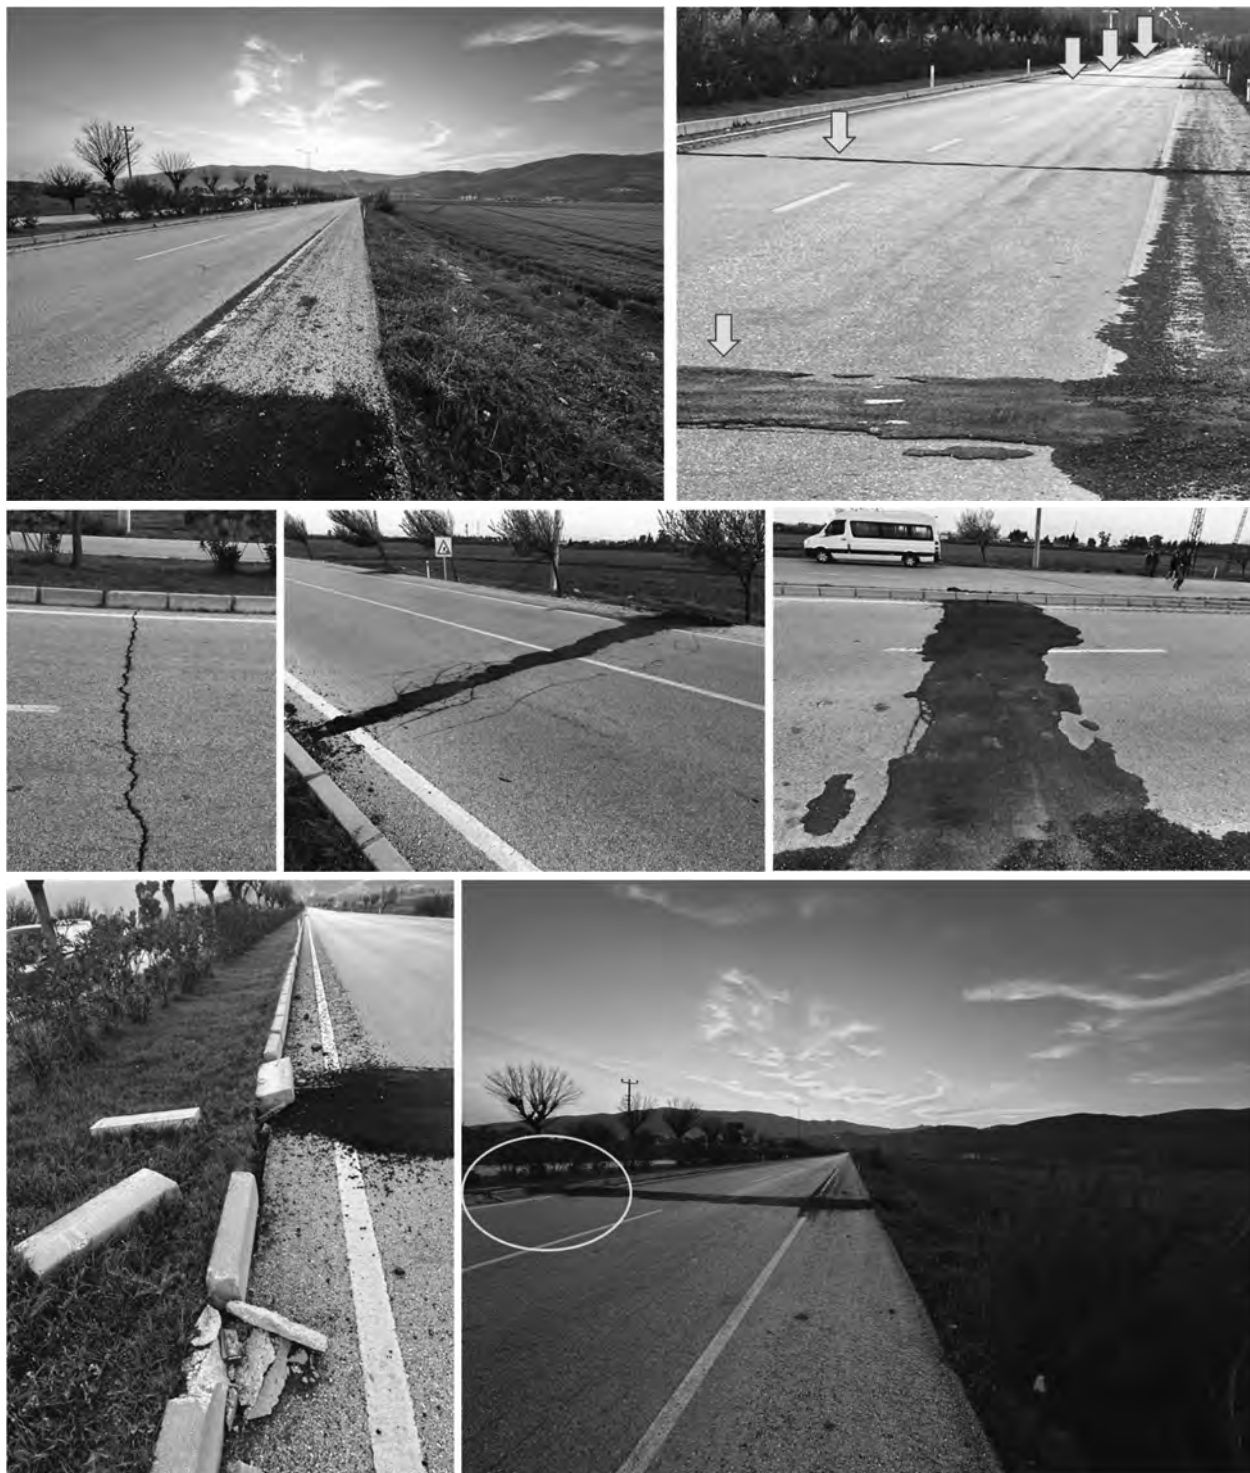
図5-20 観察された損傷の例

図5-20に示すように、複数個所で路面にひび割れが生じ、補修されている。横断する構造との関係も疑われ、周囲も確認したが、確認した範囲では水路等は見られなかった。路面に損傷が見られない区間もある。

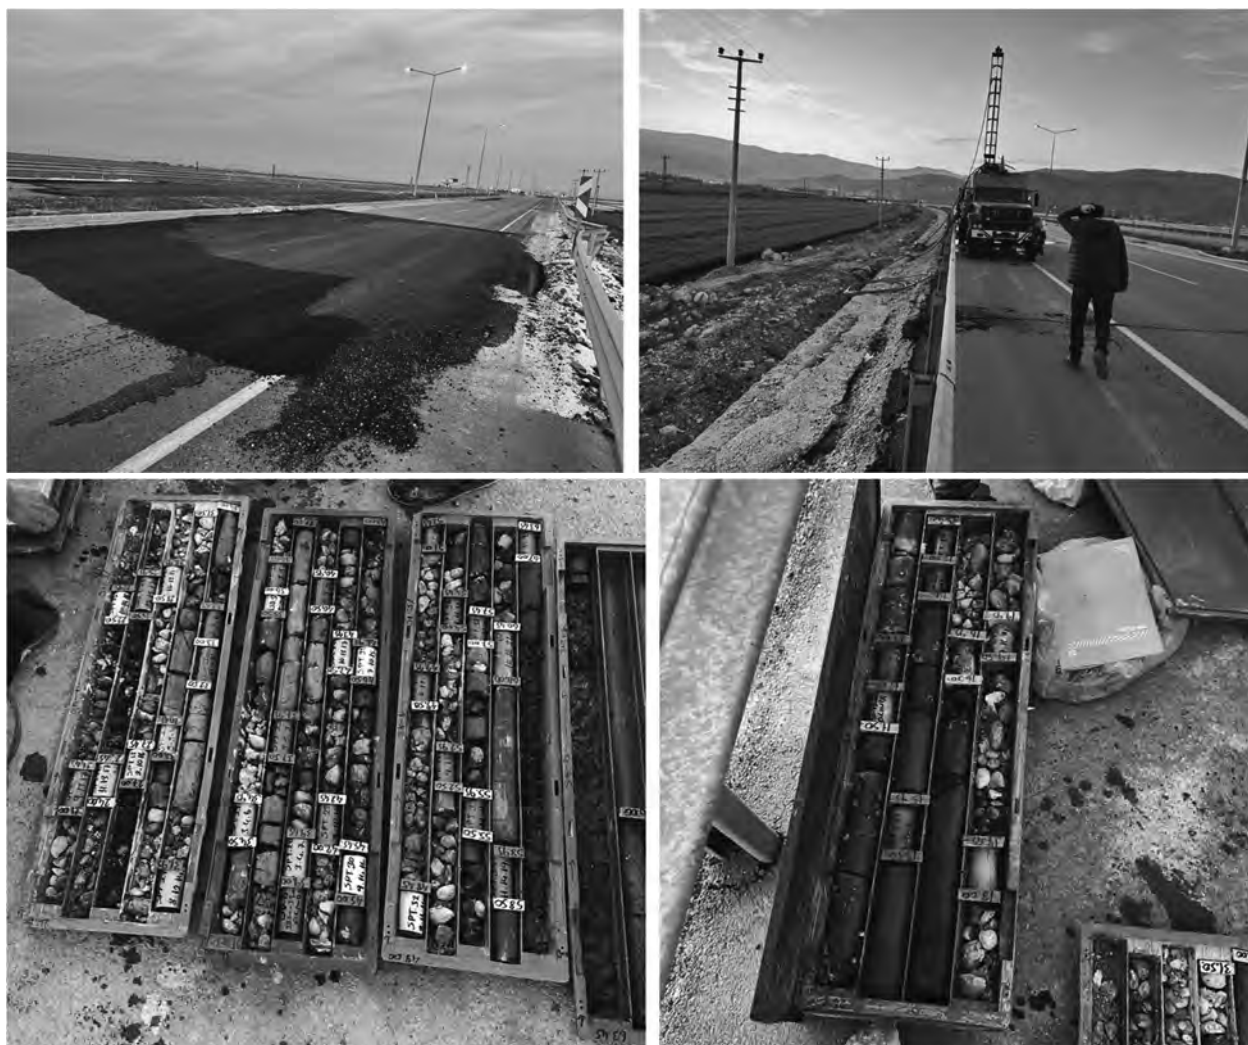
図5-21 観察された損傷の例

比較的広範囲に舗装が修復された箇所も見られた。また、復旧のためのボーリング調査が行われていた。粘性土層が堆積している様子が見られる（図5-21）。

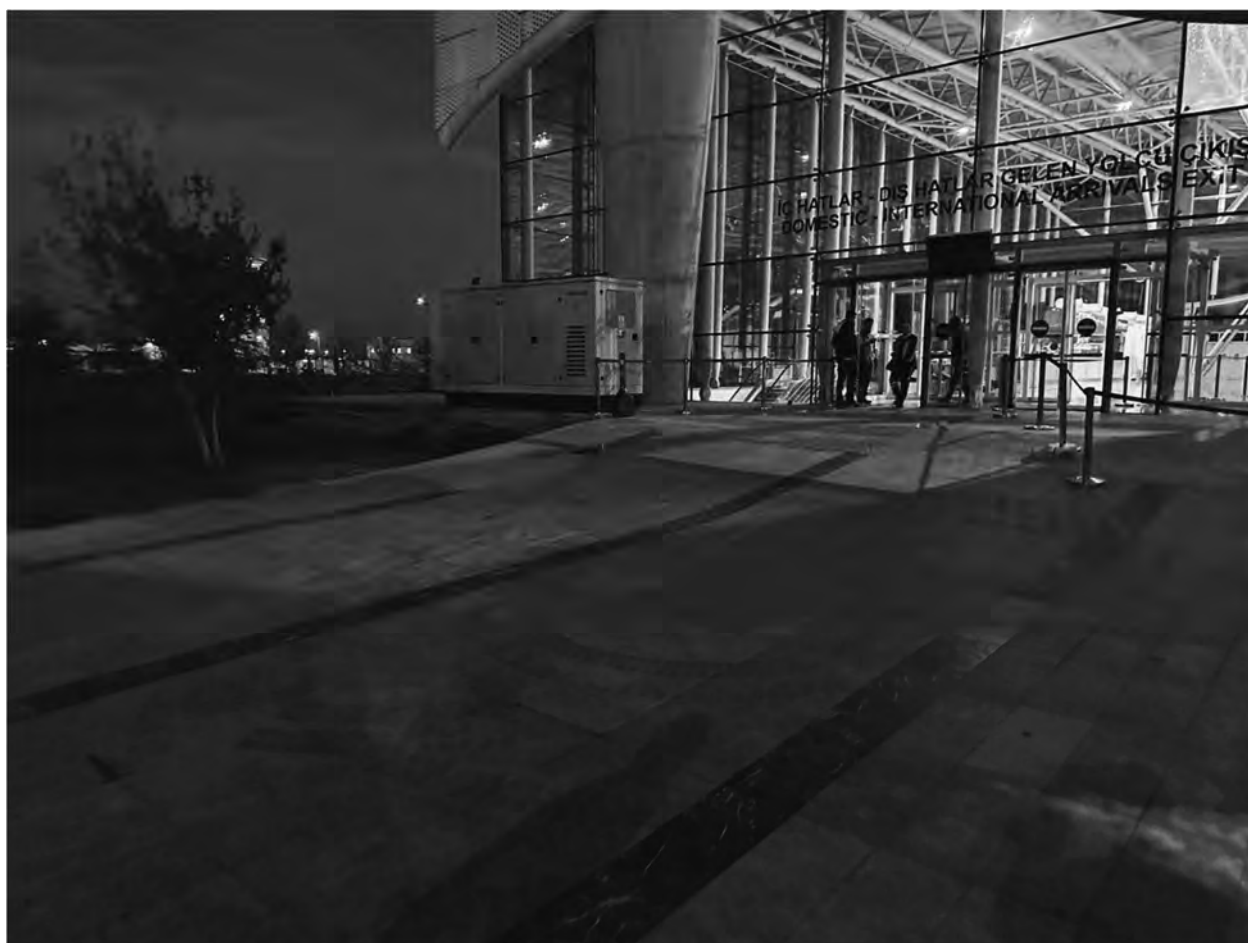
図 5－22 観察された地盤面の低下の例

ハタイ空港ターミナルでは、建物周辺の地盤が下がっていた（図 5－22）。

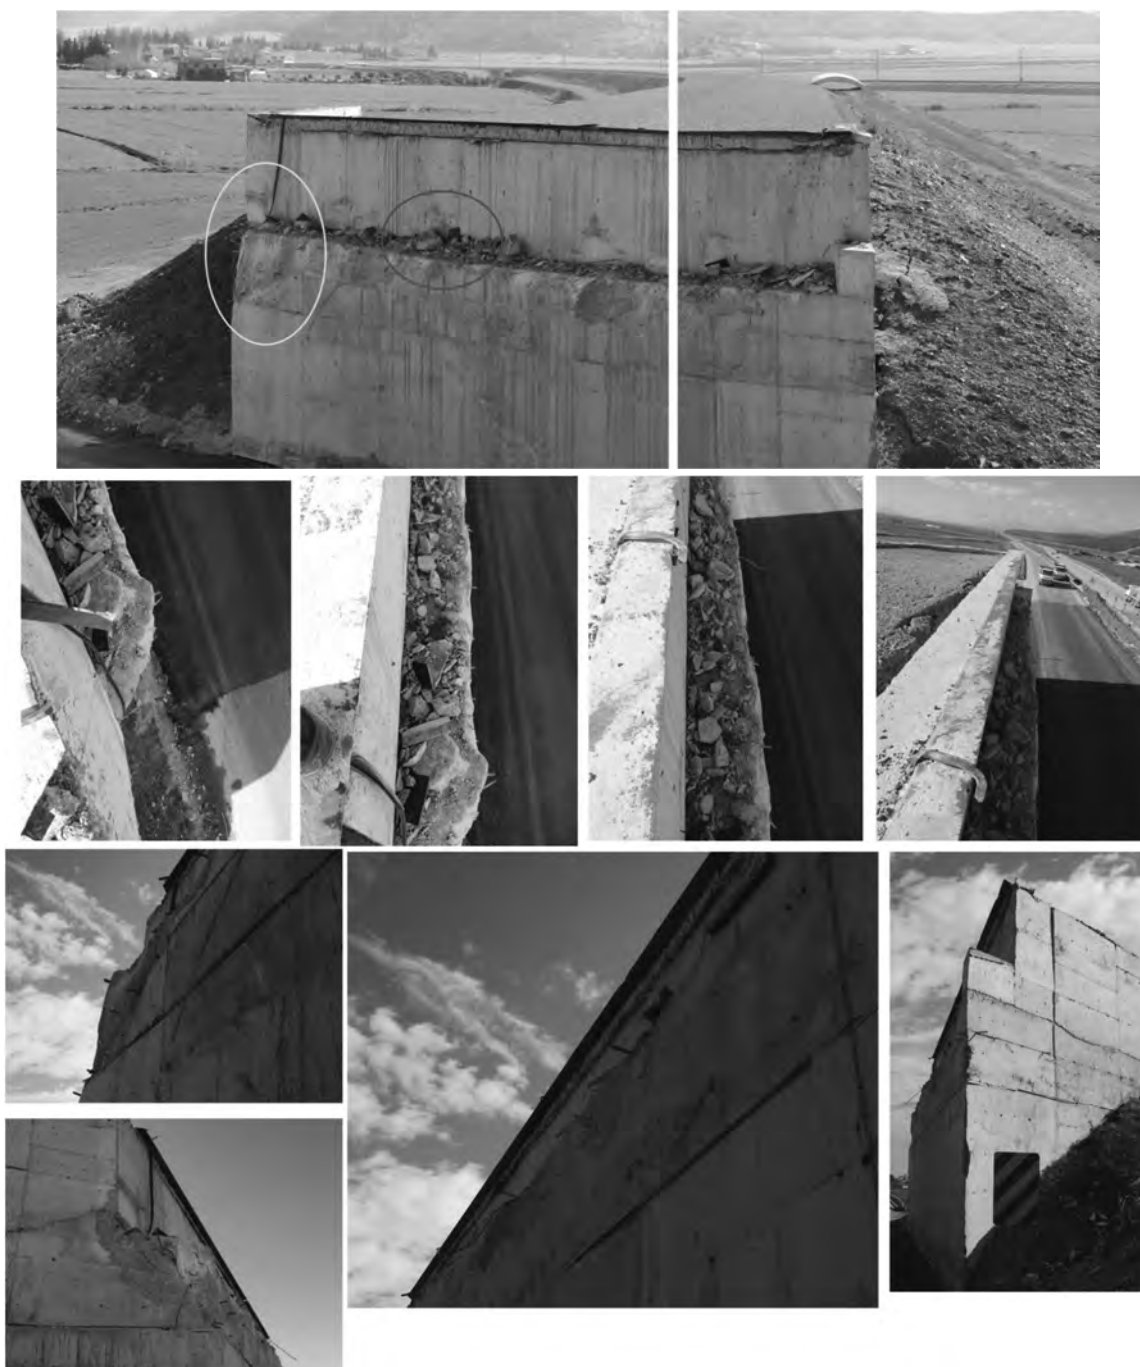
図5-26 観察された損傷の例

向かって左側のせん断キーが破壊している一方で、向かって右側のせん断キーやパラペットには桁が接触した痕跡は見られない(図5-26)。鈍角側の桁脱落時に橋台に生じた擦過痕及びコンクリートの剥落が見られる。支承の一部として使われていたゴムパッドが見える。破壊してしまったせいなのか元からなかったのかは定かではないが、桁間のせん断キーは見えない。

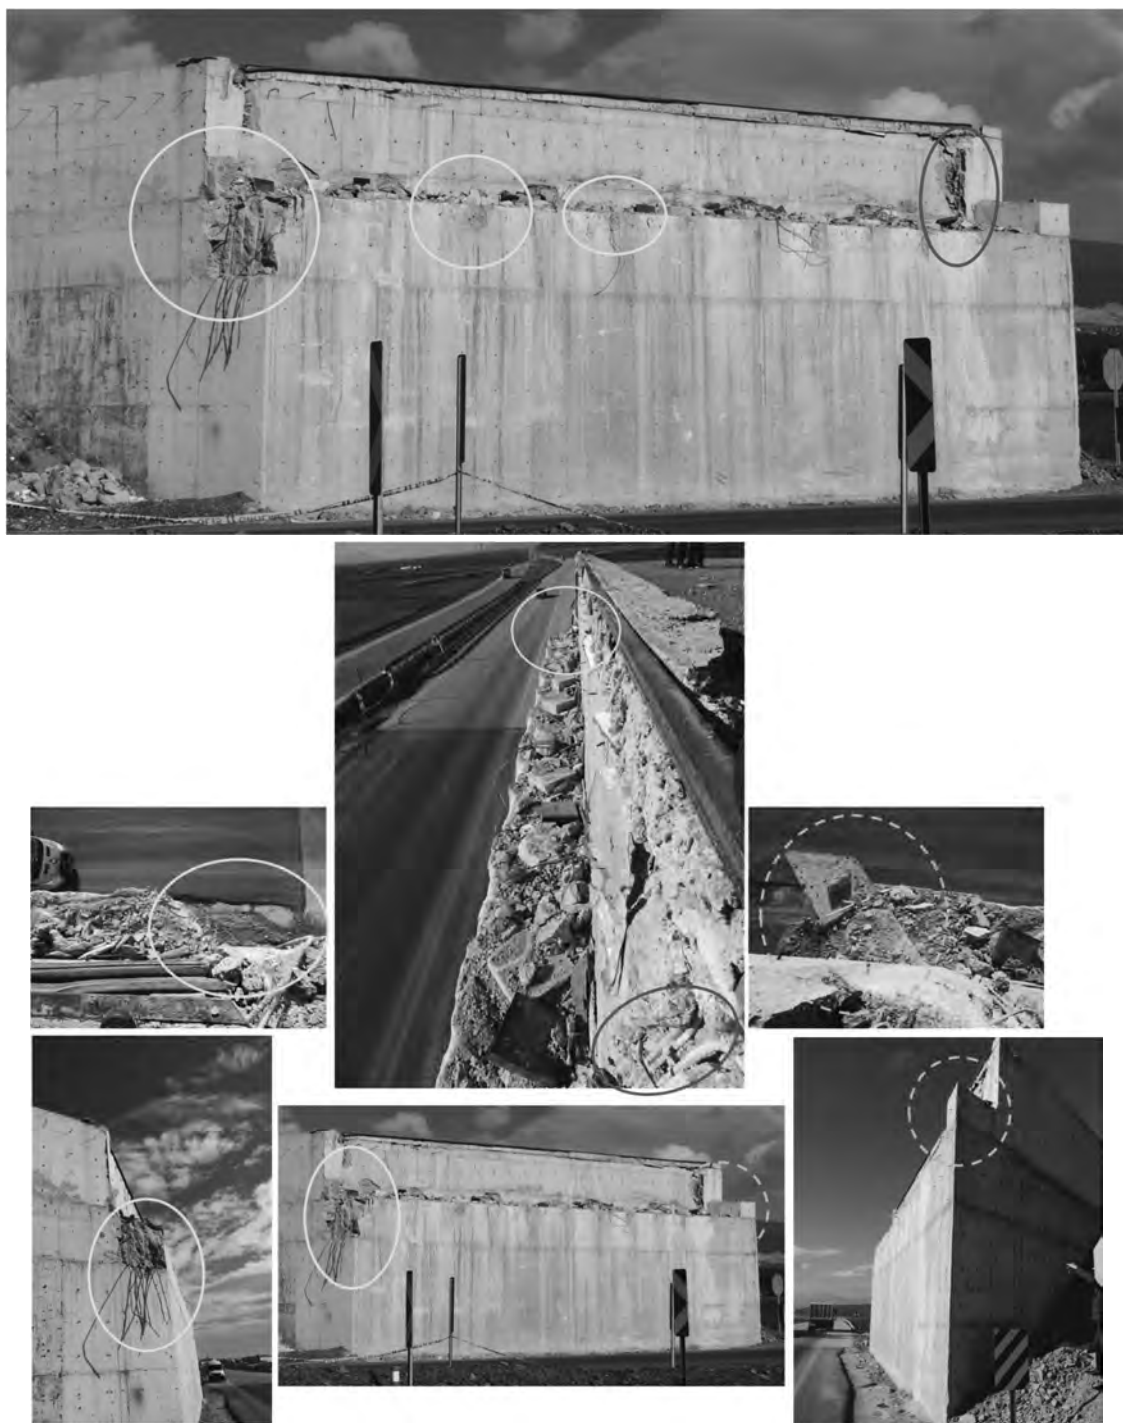
図5-27 観察された損傷の例

向かって左側のせん断キーが破壊し、橋座前面側に桁脱落時のものと思われる擦過痕が見られる(図5-27)。向かって右側のせん断キーに桁が接触した様子は見られないが、パラペットに桁が接触したものと思われる、コンクリートの剥離と鉄筋の露出が見られる。橋座には支承台座またはせん断キーと思われるコンクリートブロックと支承の一部と思われるゴムのブロックが見られる。

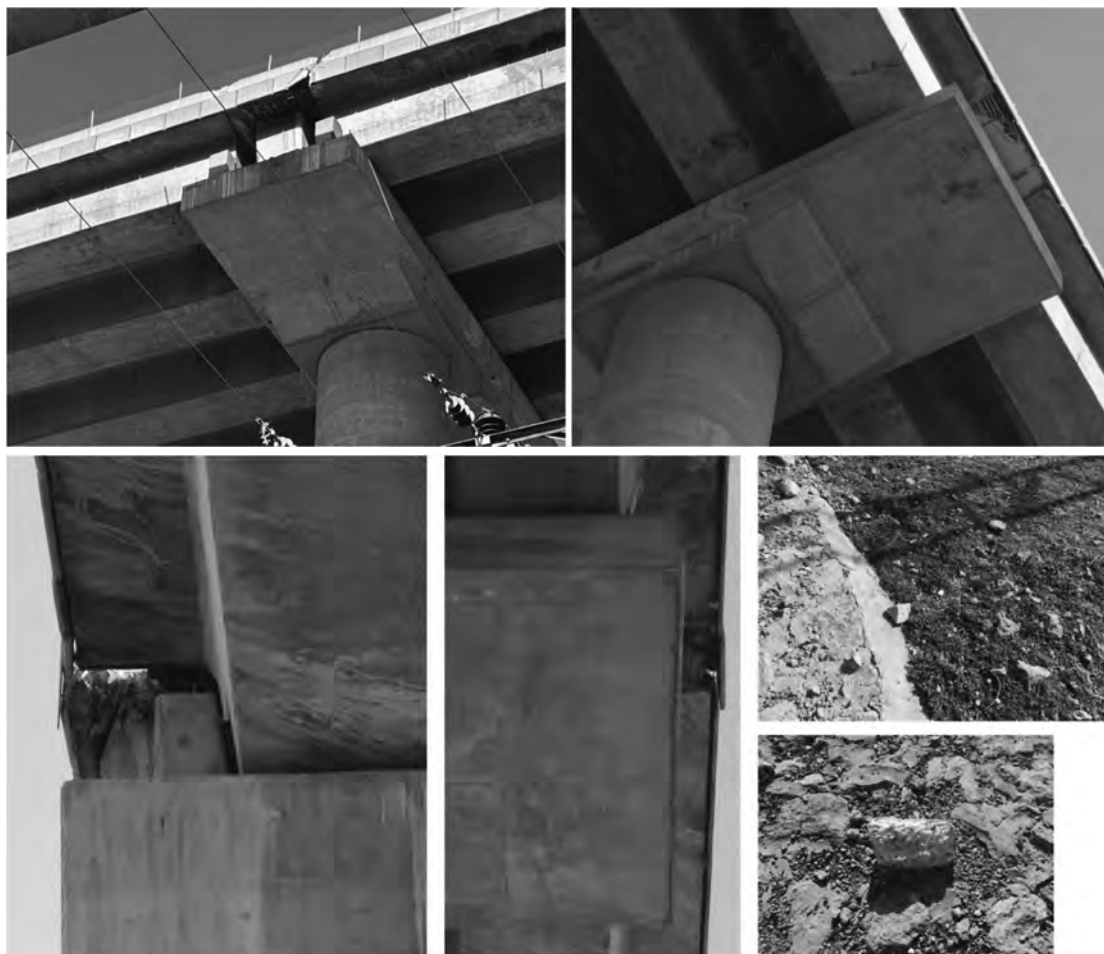
図5-33 観察された損傷の例

リンクスラブの損傷が見られ、リンクスラブから落下してきたものと思われるコンクリート塊が地面に散見された（図5-33）。

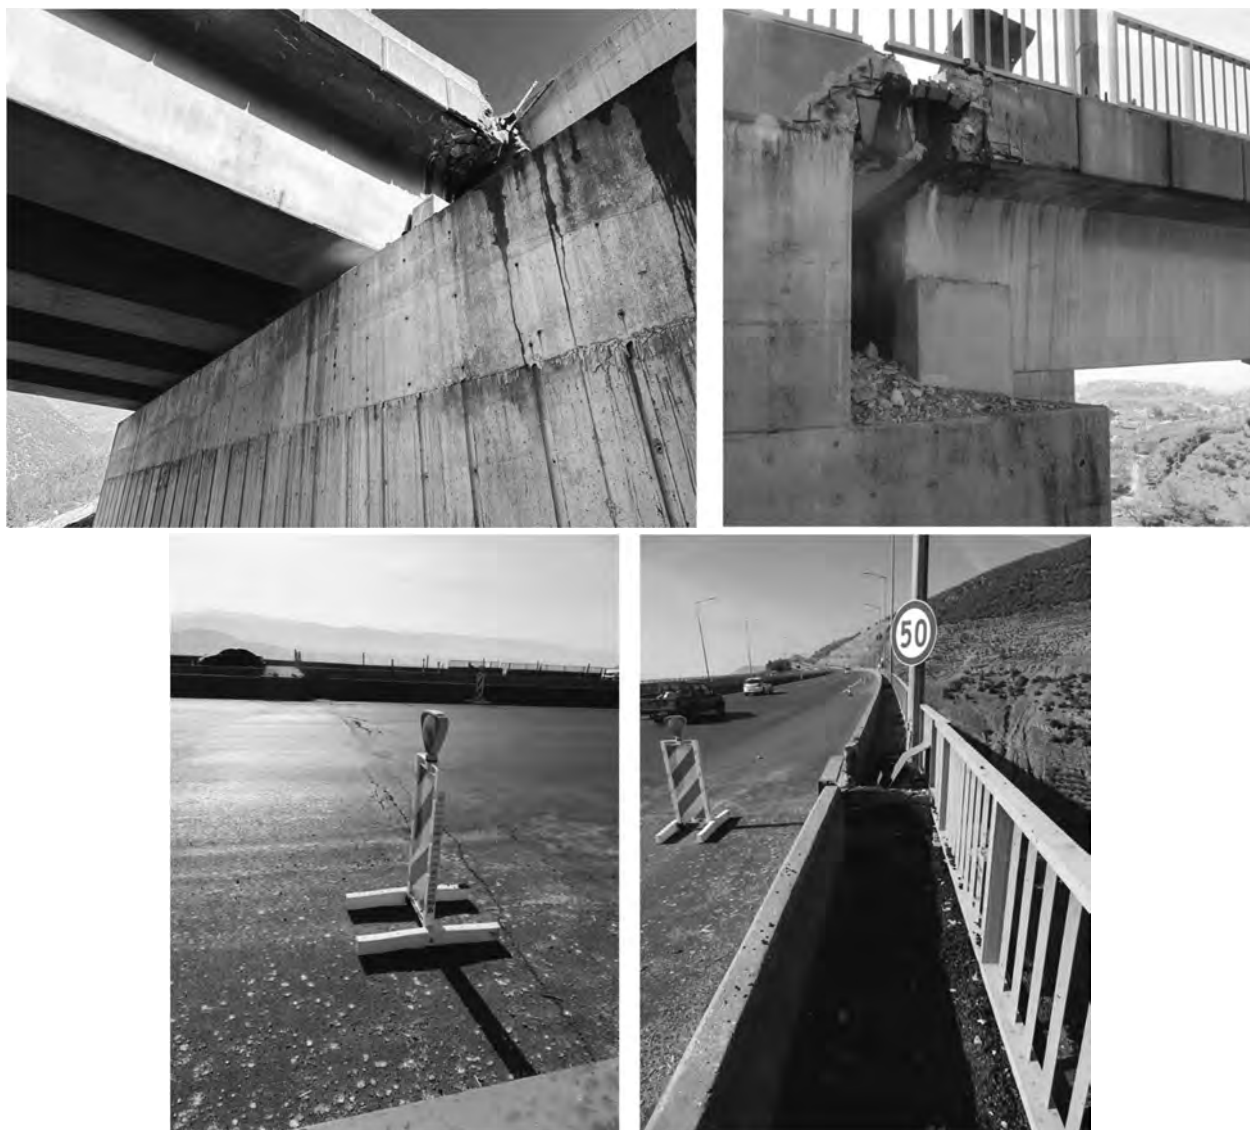
図 5－35 観察された損傷の例

ガジアンテップ側橋台と上部構造が衝突した形跡がある（図 5－35）。速度規制が敷かれている。
