# トルコ共和国における地震被害に対する 国際緊急援助隊・専門家チーム 活動報告書

2024 年 4 月

独立行政法人国際協力機構  
国際緊急援助隊事務局

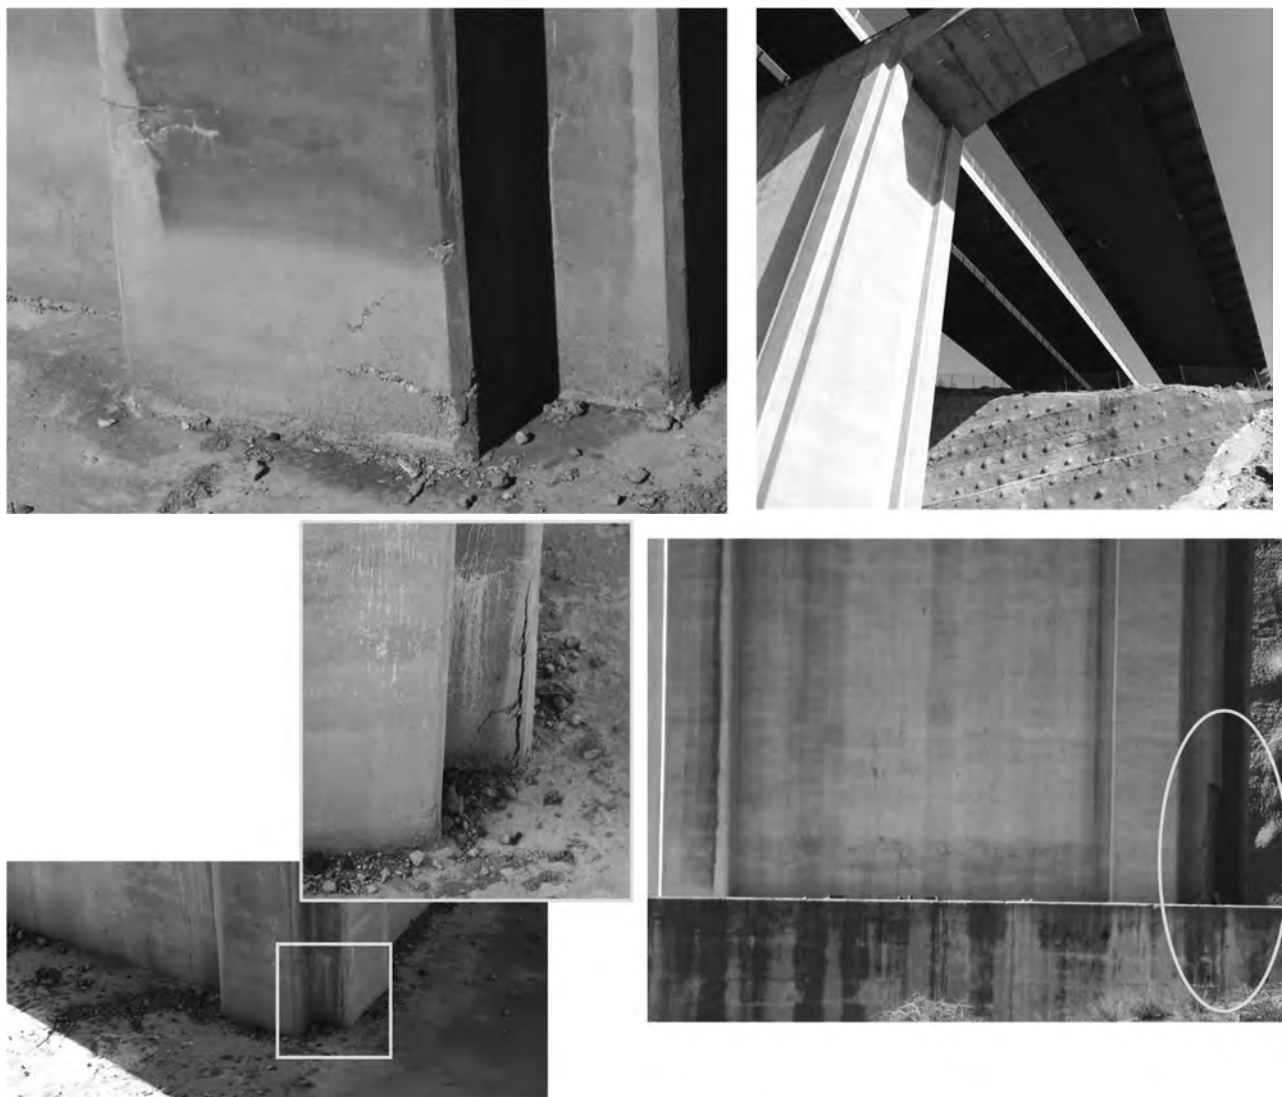
図5-38 観察された損傷の例

斜面上の橋脚の基部において、表面コンクリートの剥離が見られた（図5-38）。

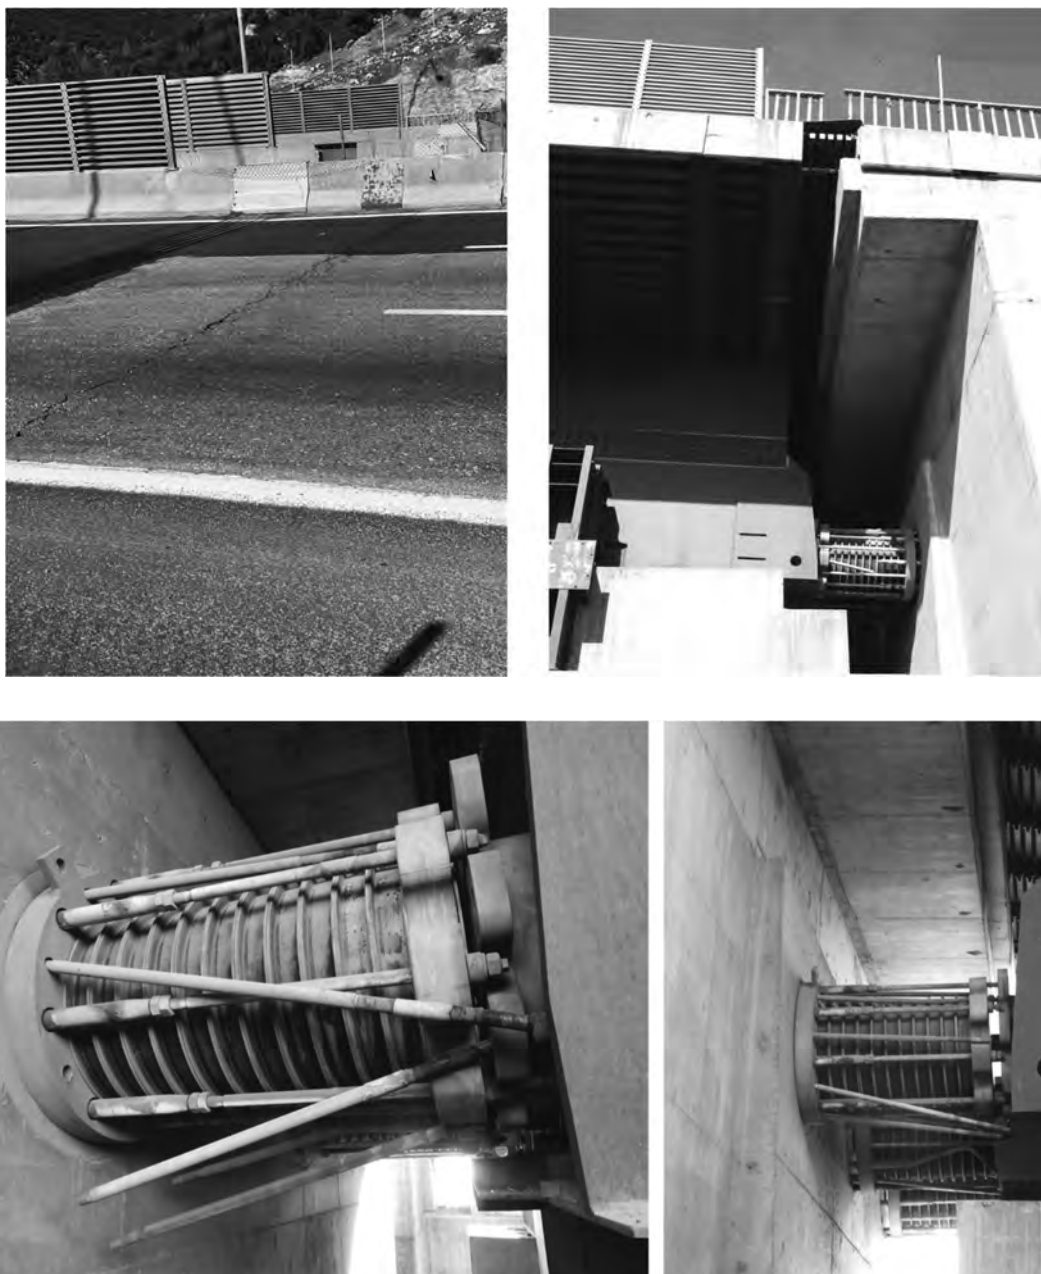
図 5－39 観察された損傷の例

図 5－39 に示すように、ガジアンテップ側橋台の背面では舗装に亀裂が生じている。高欄の位置にずれが生じている。また、桁とパラペットの間には衝突防止のためと思われる円筒状の部材が設置されており、損傷が生じている。

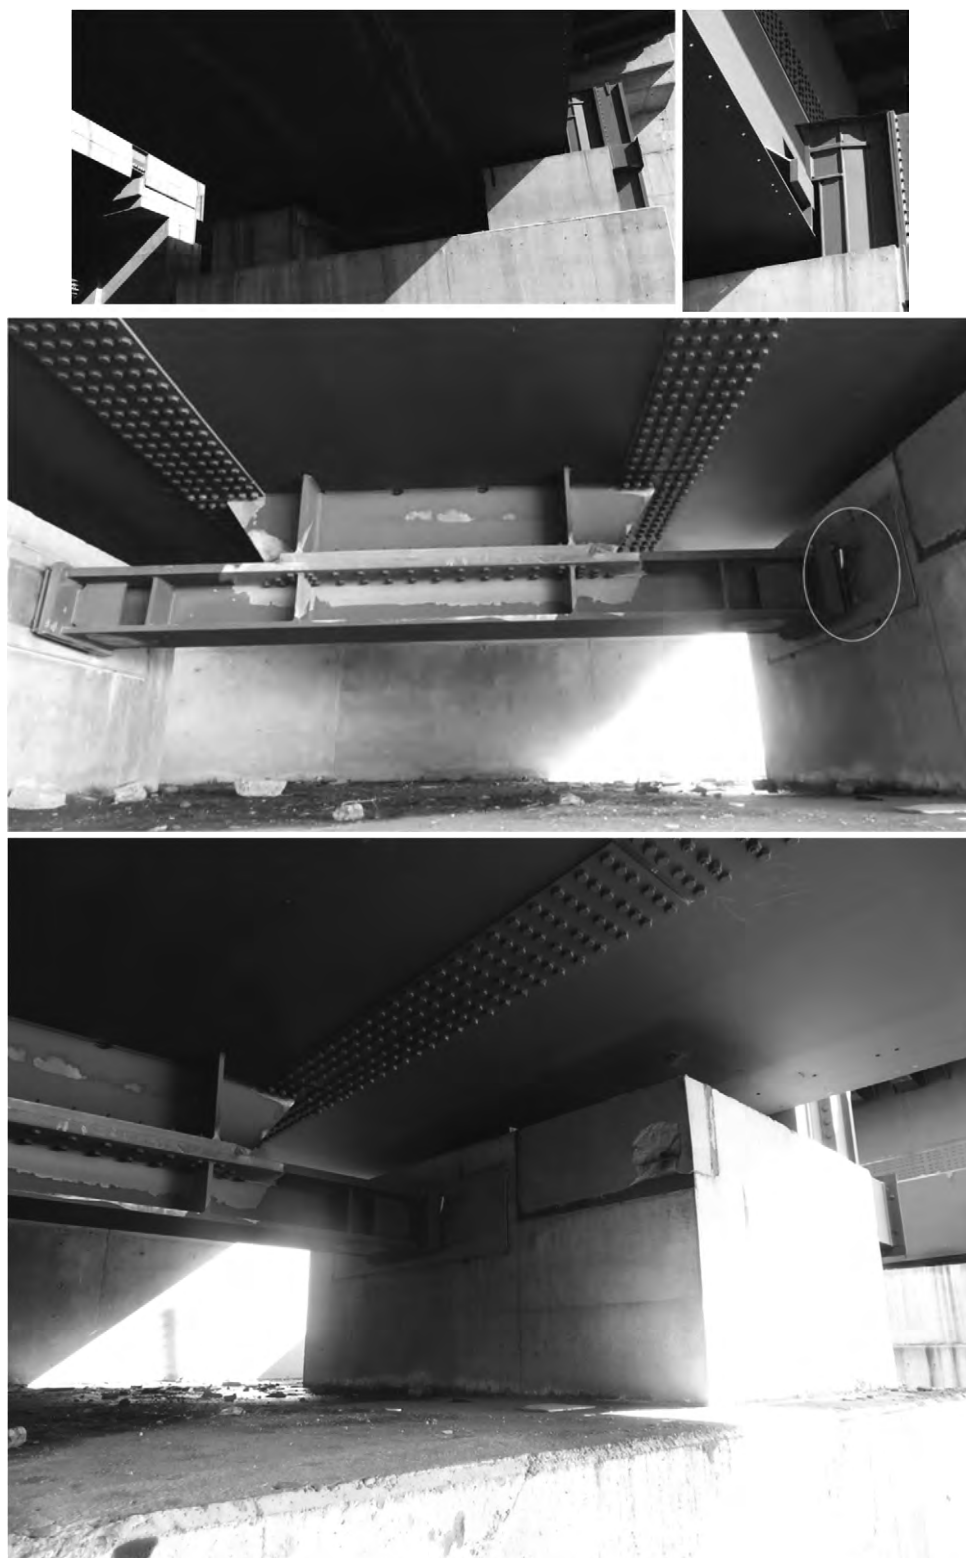
図5-40 橋台上の上下部接続部の構造

図5-40に示すように、橋台部のコンクリートブロックに、桁下面に設置された横梁部材が接触したと思われる接触痕が見られた。一方で、桁を外側から挟み込むように設置されている鋼製の突起と桁外側ウェブについては相互に接触した痕跡は見られなかった。

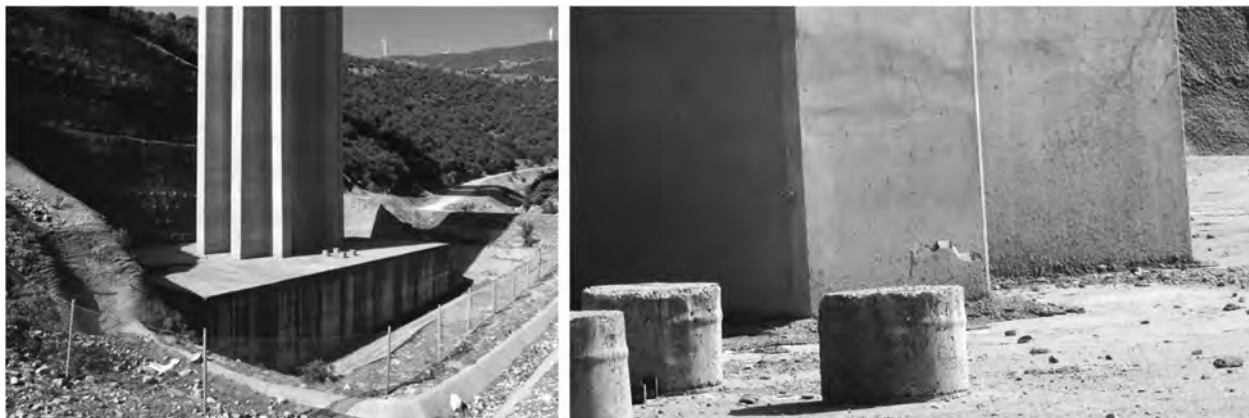
図 5－45 観察された損傷の例

谷部の橋脚の基部のみ調査した。基部でのコンクリートの剥離が見られた（図 5－45）。トゥルグト・オザル高架橋と同じ構造であるとすれば、桁と橋台を結ぶ衝撃吸収のための部材や横変位を拘束する部材、また、高さの低い橋脚などにも損傷が生じている可能性があるが、アプローチすることができず、調査できていない。

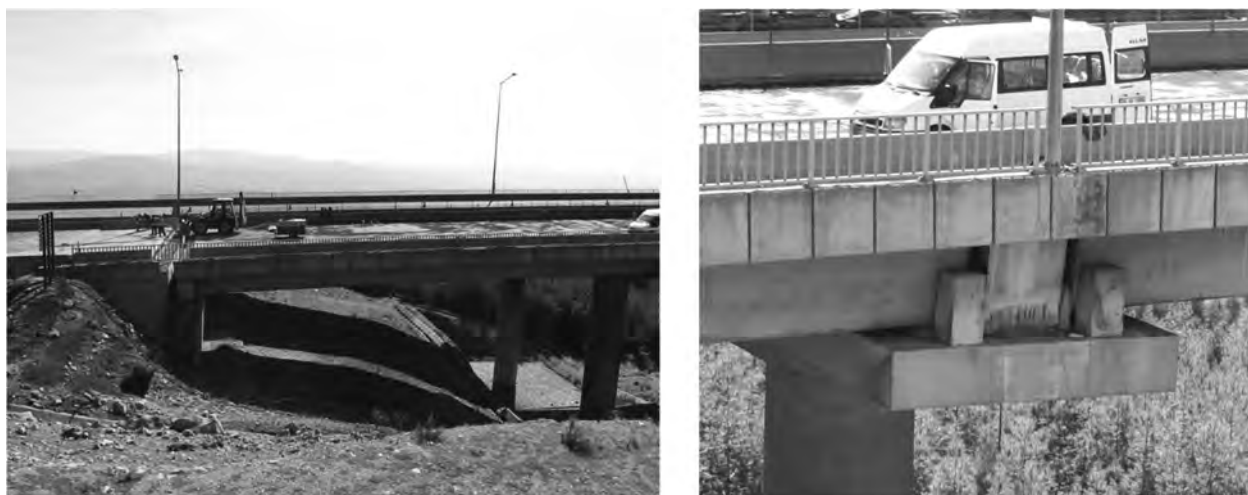
図5-49 観察された損傷の例

図5-49に示すように、規制された側の橋台ではジョイント交換が行われている。また、そこから1つ目の橋脚では、リンクスラブを支えるコンクリートブロックの基部のコンクリートが落ちて鉄筋が露出したり、ブロックと桁の間にコンクリートの塊が落下している様子が見える。

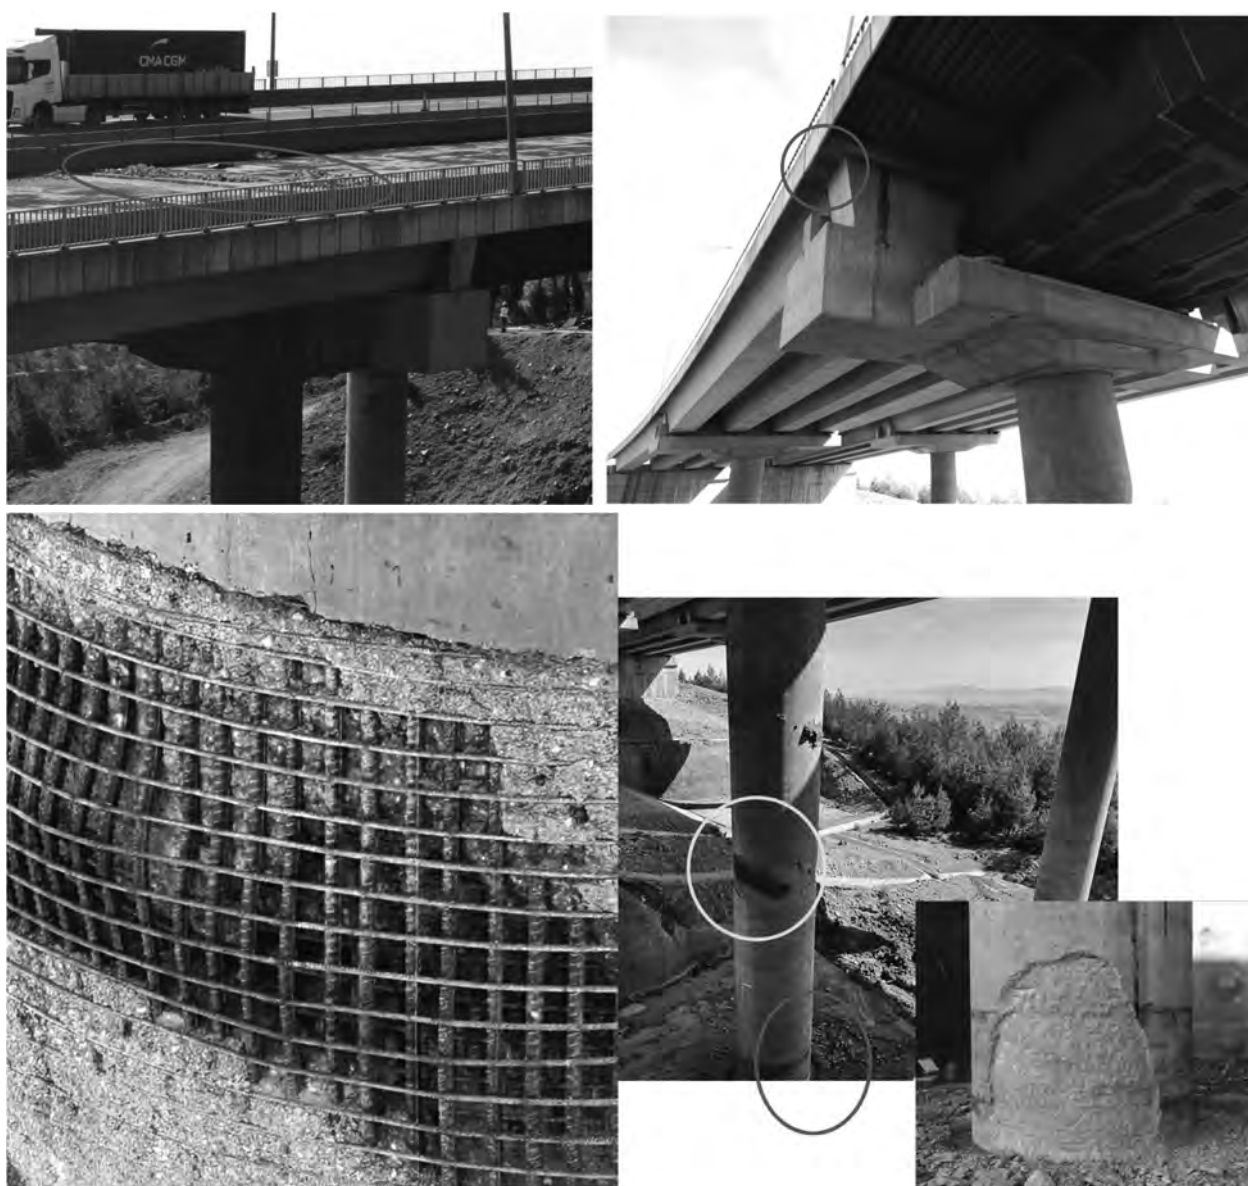
図5-50 観察された損傷の例

規制された側では、ガジアンテップ側橋台から2つ目の橋脚が鋼箱桁とコンクリート桁の掛け違いになっている(図5-50)。橋面にも変状があるように見え、写真をもとにKGMに確認したところ、リンクスラブの損傷とのことであった。また、同じ橋脚には中間部及び基部に損傷が生じている。特に中間部では、軸方向鉄筋に変形が見られる。内部にも鉄筋があり2段で配筋されているようにも見える。内部コンクリートが欠損しており、曲げ及びせん断耐力の両者が著しく低下している可能性がある。余震などによる橋の崩壊の防止のために、例えば、欠損しているコアコンクリート断面を補ったうえで、断面を拘束するための巻き立てなどを早急に行う必要があると考えられる。

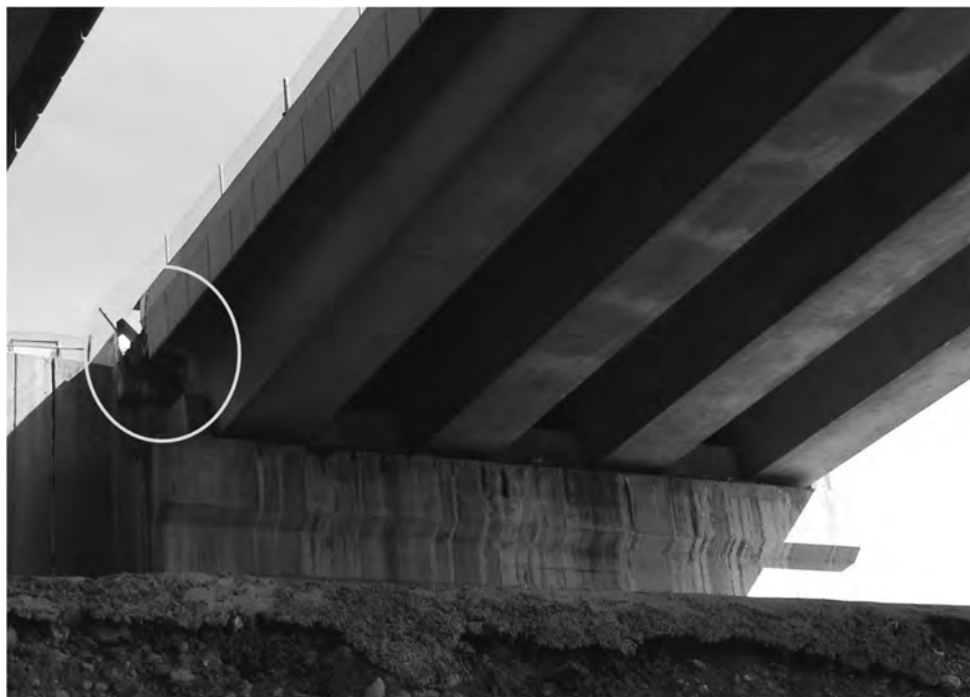
図 5－51 観察された損傷の例

図 5－51 に橋下から桁端部を見上げた写真を示す。類推ではあるが、供用されている側でも、ガジアンテップ側橋台のジョイント部では損傷が生じているものと考えられる。

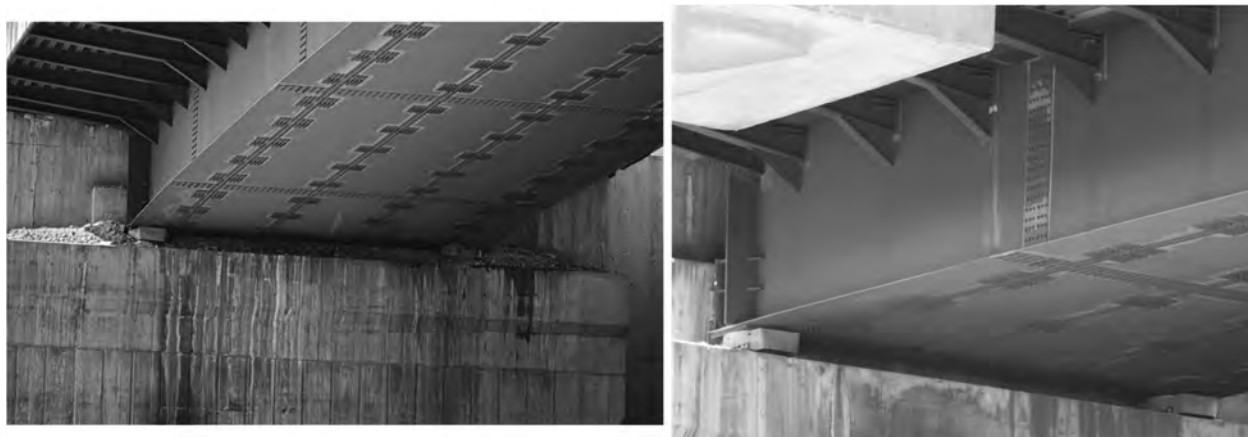
図 5－52 観察された損傷の例

図 5－52 にオスマニエ側の橋台の状態を示す。写真左が供用側、写真右が規制側の桁である。規制側（写真右）とは異なり、供用側（写真左）では、桁下面と橋座面の間にコンクリートの残骸が堆積しているように見えることから、供用側ではジョイントが損傷していることが疑われる。

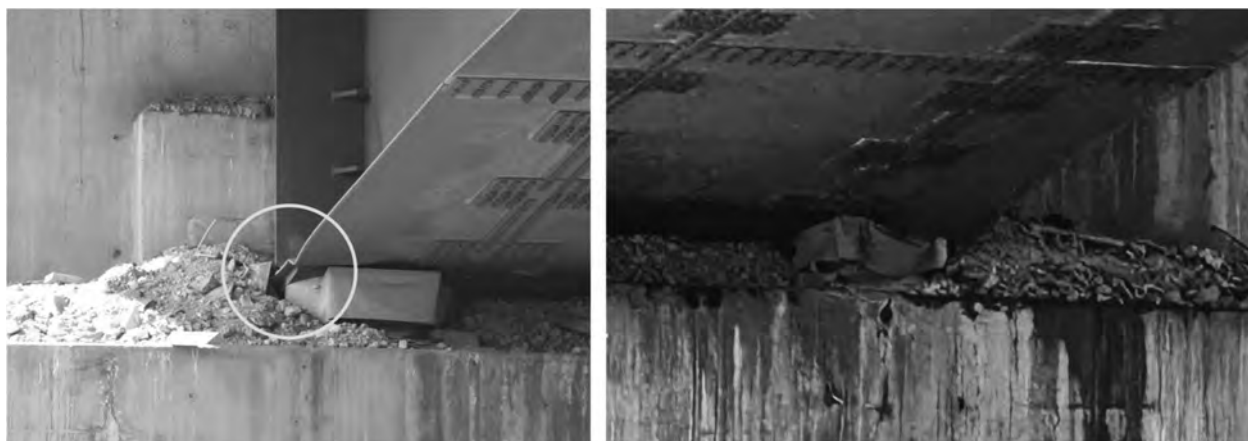
図 5－53 観察された損傷の例

図 5－53 に供用側の支承近辺の状態を示す。支承部直上で桁下フランジが変形している。また、支承のカバーに変形が生じており、支承の損傷が疑われる。余震等による落橋防止のために、例えば桁かかりを上げるための部材等の設置を早急に行う必要があると考えられる。

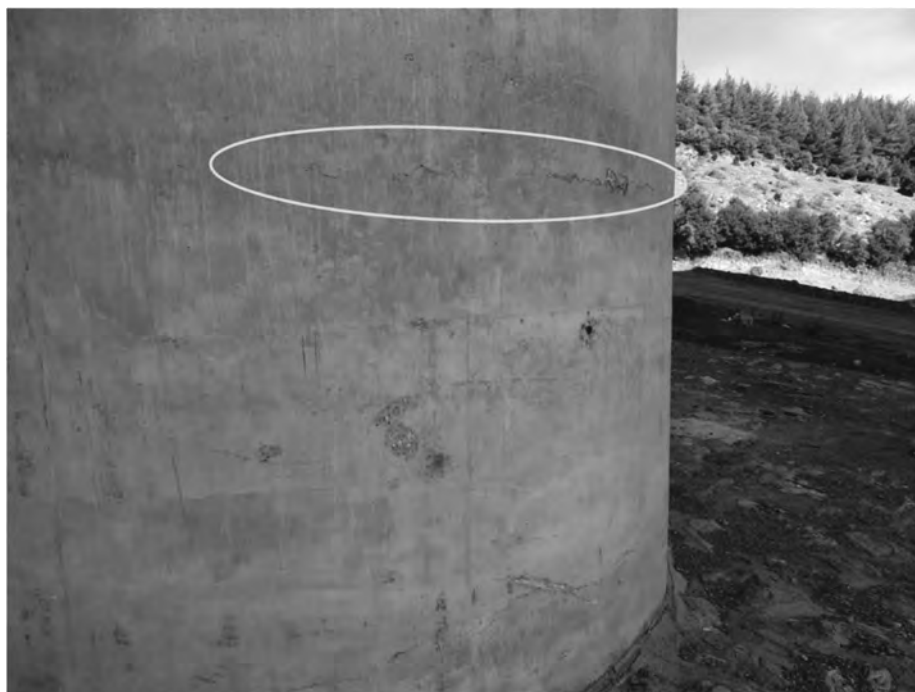
図5-57 観察された損傷の例

橋脚の一つについては基部に近接できた。軽微なひび割れがあった（図5-57）。

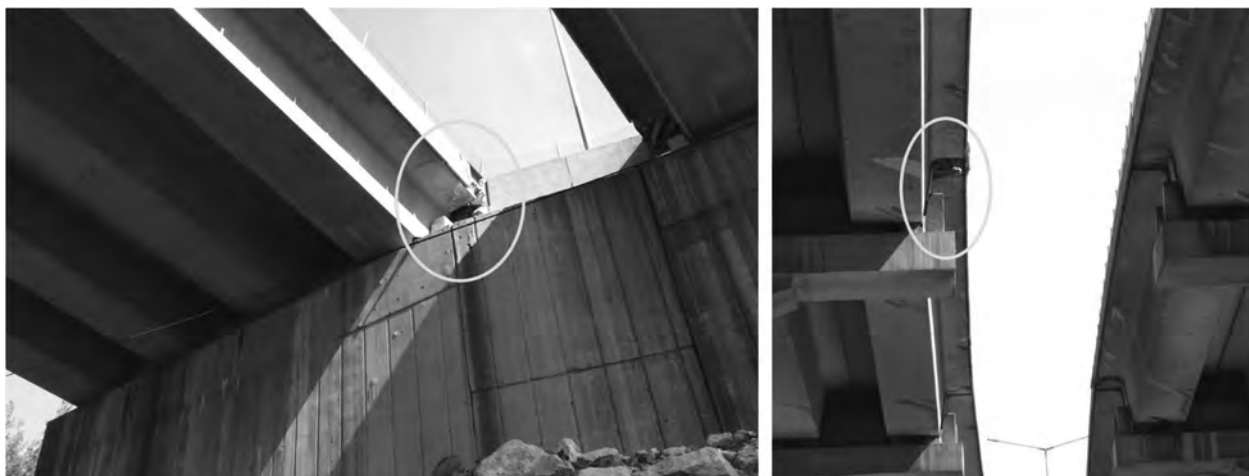
図5-58 観察された損傷の例

バスピナール高架橋と同様に上部構造が橋台に接触した様子うかがえる。また、リンクスラブの損傷が見られた（図5-58）。

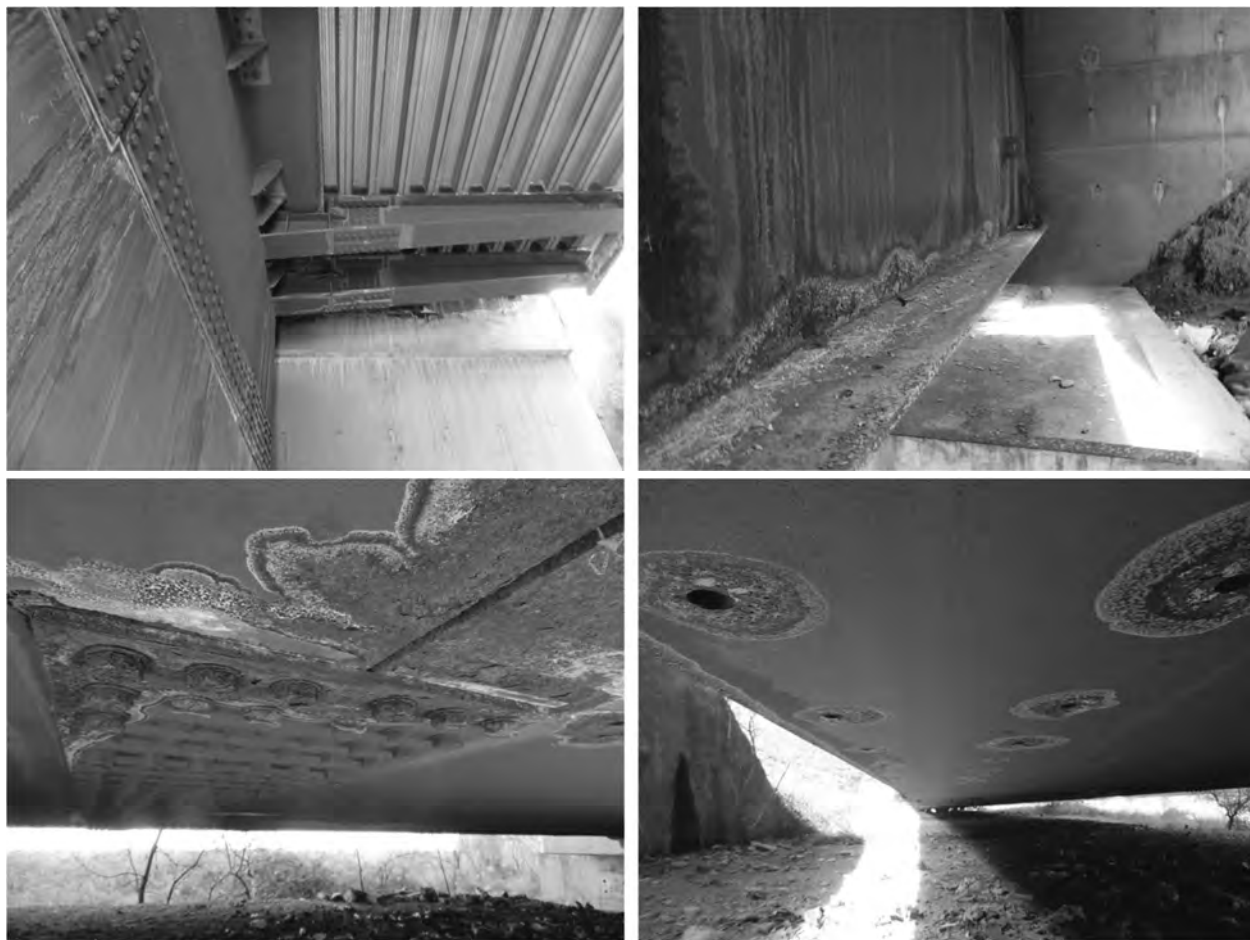
図 5－63 観察された損傷の例

地震被害とは関係ないが、桁端部や桁下面では、異常錆が耐候性鋼に生じている（図 5－63）。

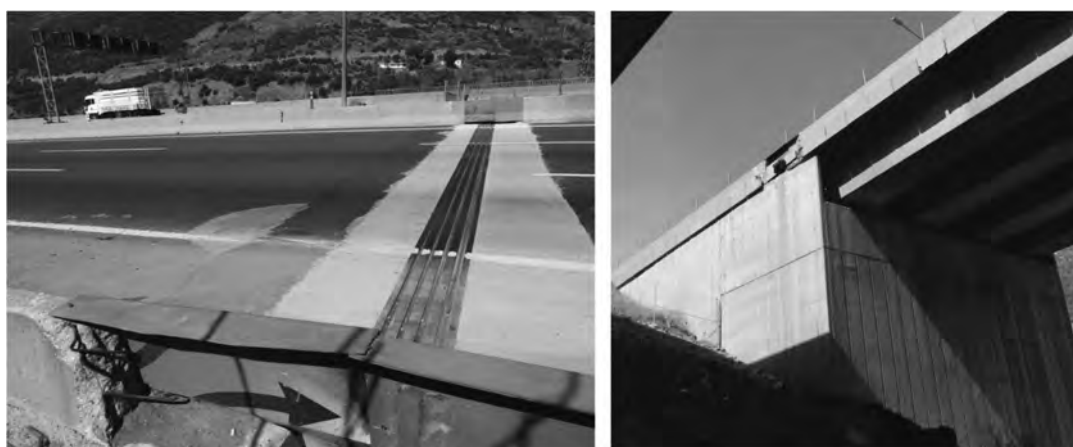
図 5－66 観察された損傷の例

トンネル側の橋台の背後の舗装が補修されている（図 5－66）。桁とせん断キーが接触している様子が見られたが、桁が左右のどちらかに偏ったというわけではなさそうである（図 5－67）。

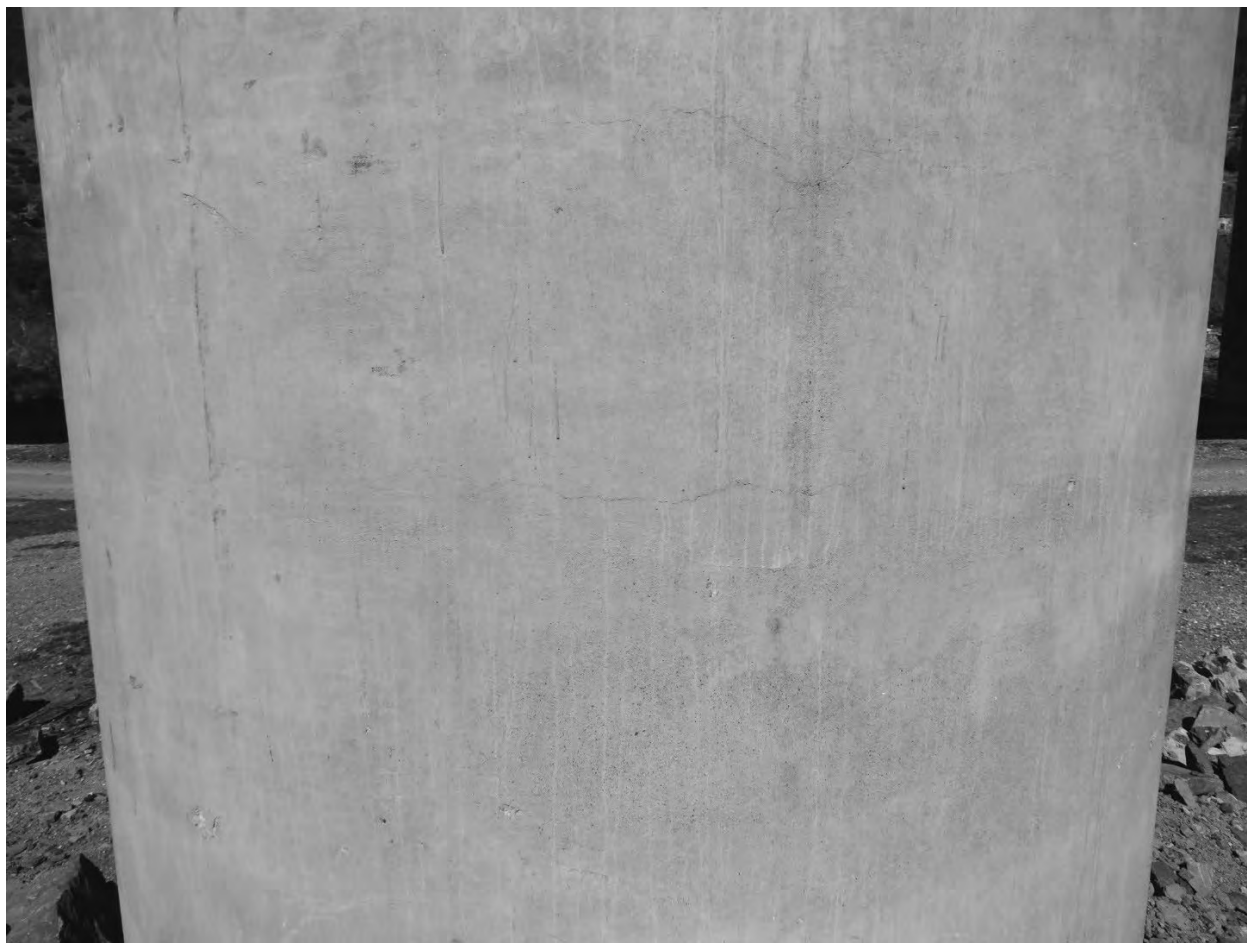
図 5－68 観察された損傷の例

一部の橋脚ではごく軽微な水平ひび割れが見られた（図 5－68）。

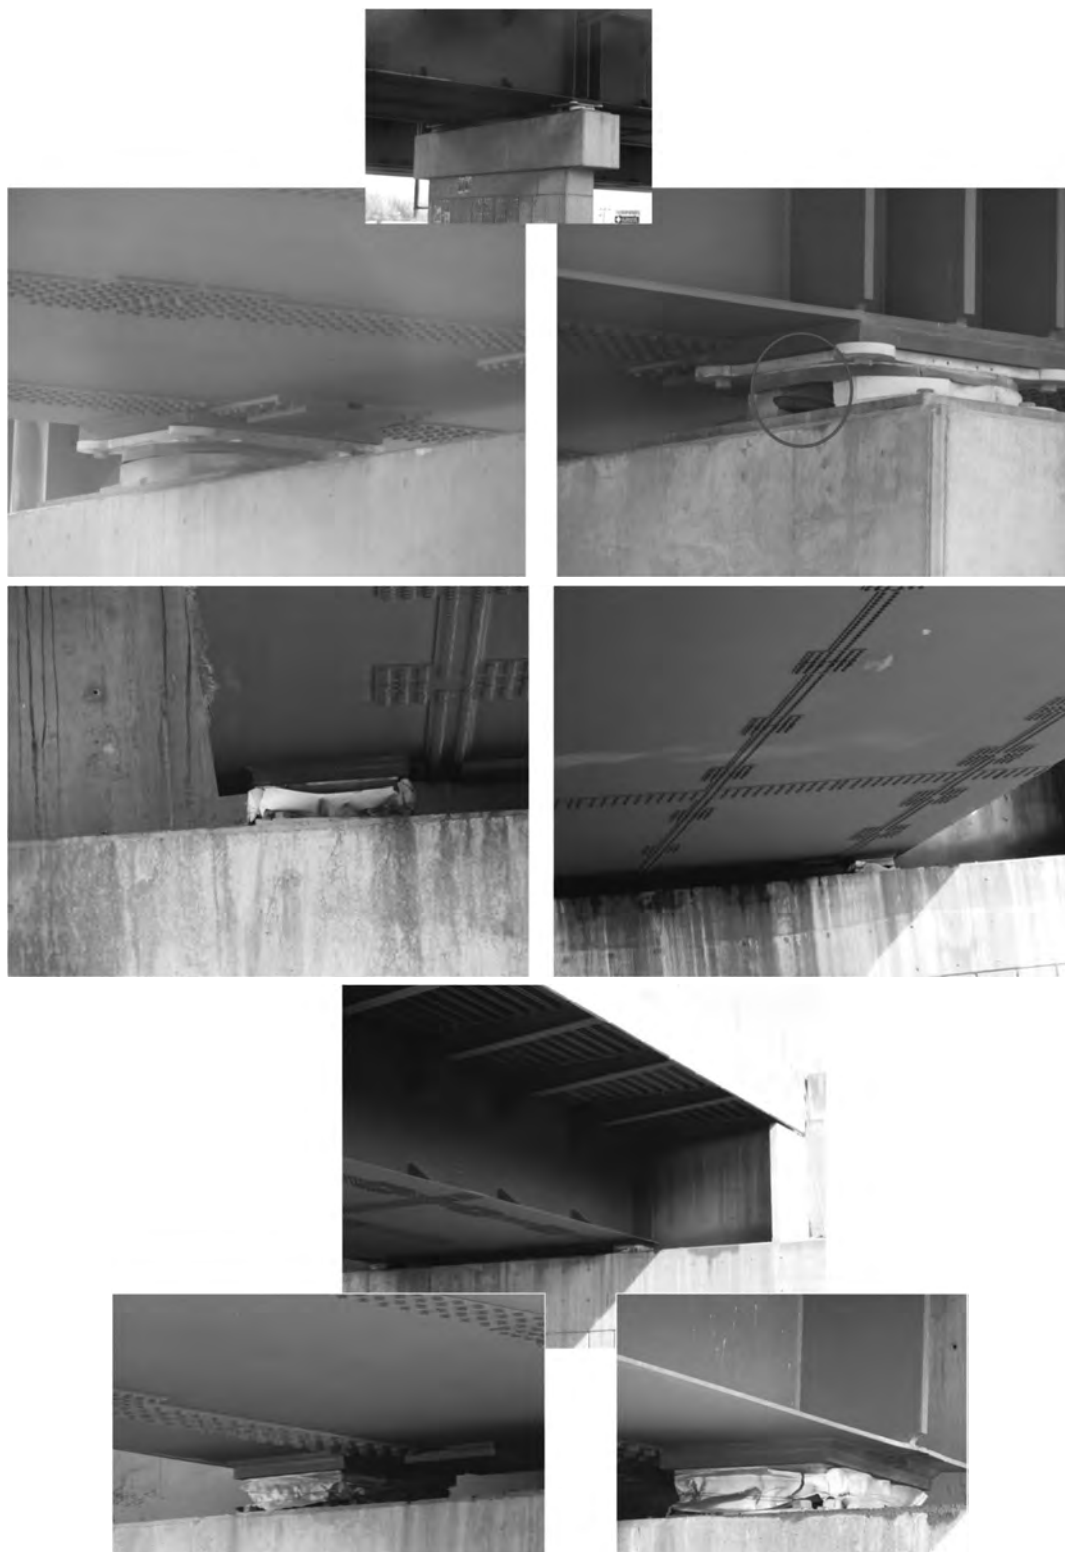
図5-73 観察された損傷の例

また、支承は黒色のカバーだけでなく、筒形の材料で防護されているようにも見える（図5-73）。筒形の材料が変形している支承も複数あり、一部では内部から何らかの物体が飛び出しているようにも見える。橋全体としての支承の状態の確認が必要であると考えられる。

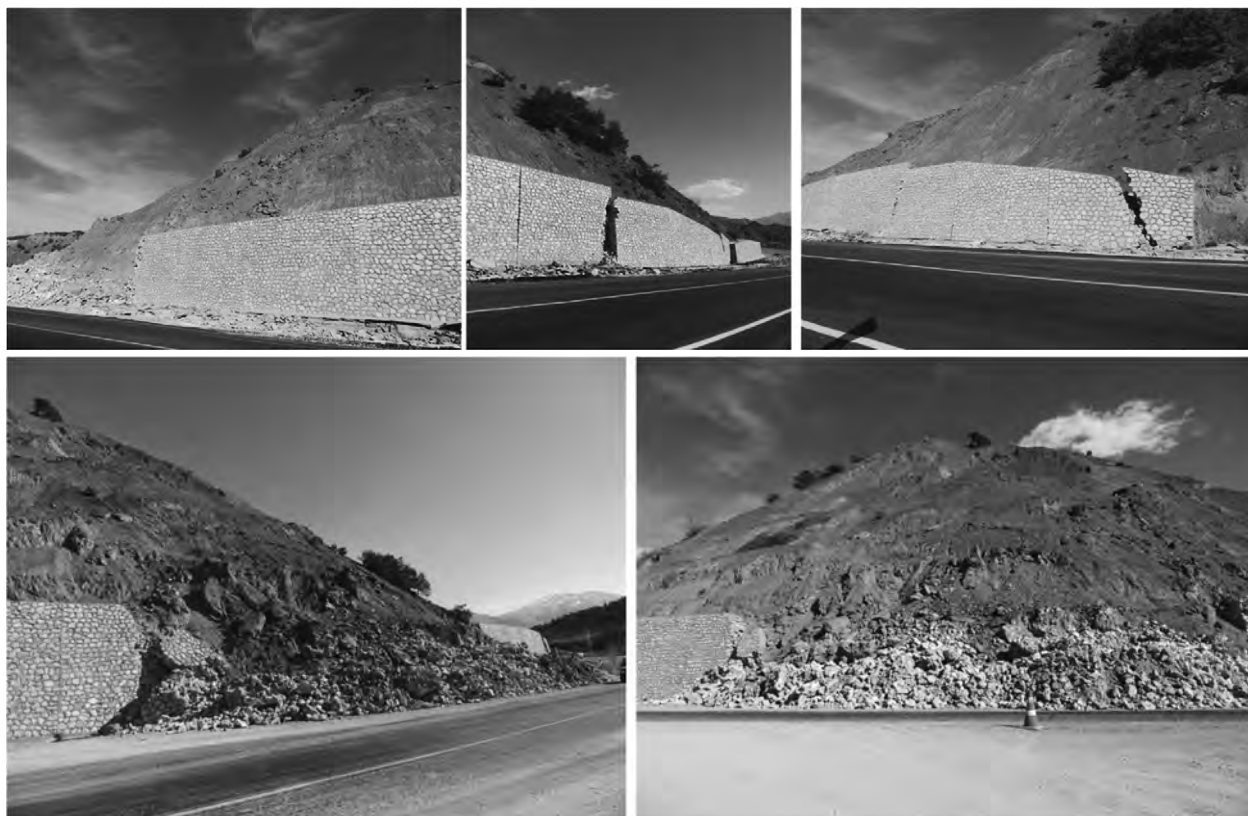
図５－78 観察された損傷の例

切土面及び擁壁が崩壊している（図５－78）。

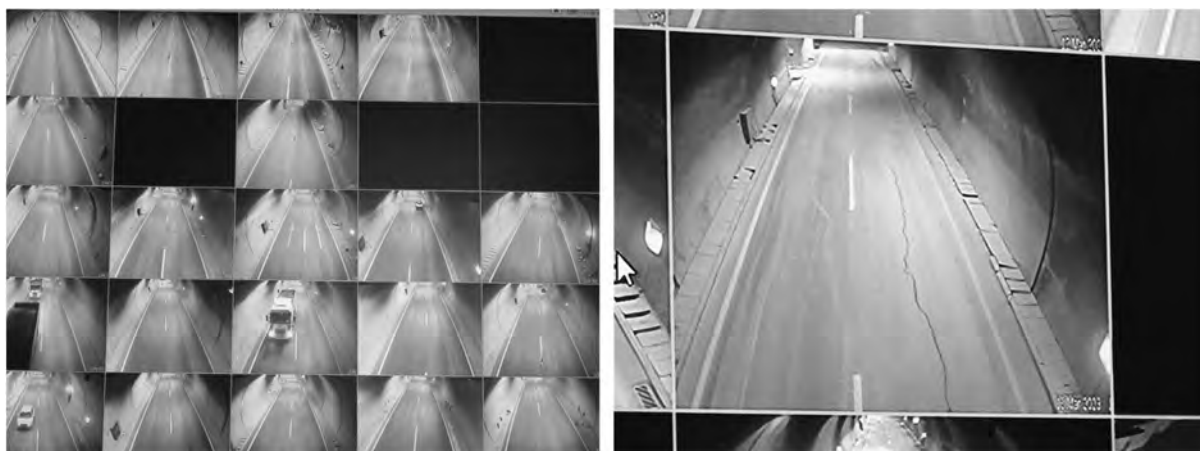
図5-81 管理用カメラの画像

図5-81に北側トンネルの管理用カメラ映像の例を示す。北側のトンネルでは路面に縦断方向のひび割れが地震により生じたことから、安全のために規制されているとのことであった。また、北側のトンネルでは落下したコンクリート塊の撤去が行われていた。

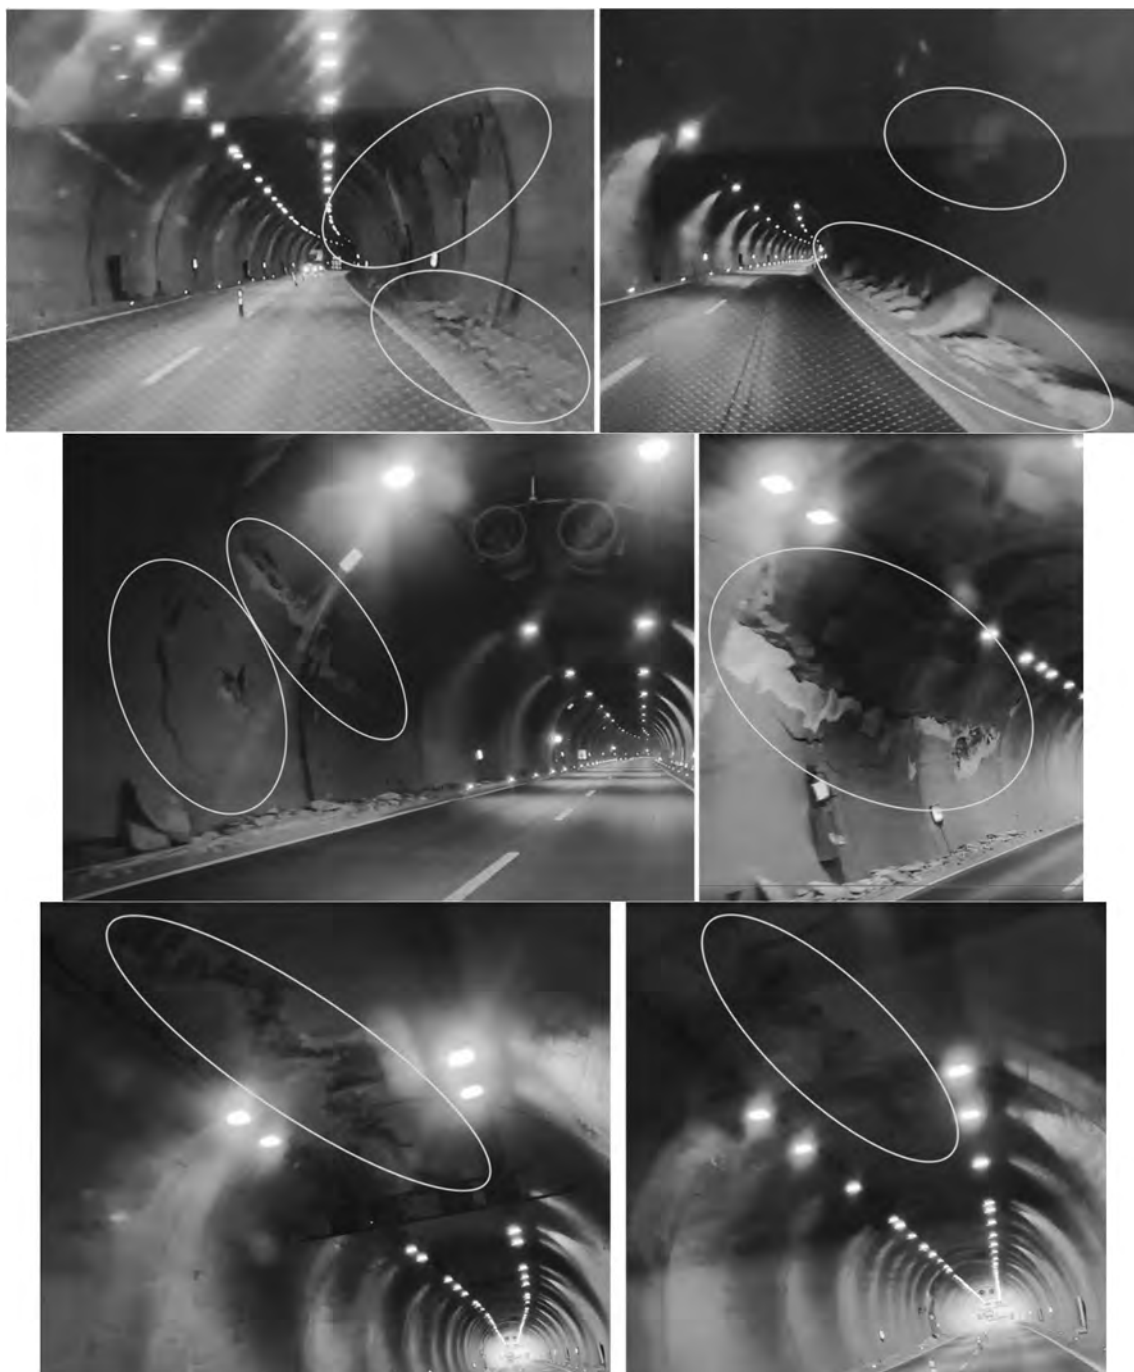
図5-82 観察された損傷の例

北側トンネル内部の調査は許可されなかった。トンネルには歩道がなく、また路肩も狭く、徒歩調査するには交通安全上も危険であることから、南側トンネルについても踏査を断念し、走行車内からできる範囲で観察した。図5-82にトンネル内部の状態を示す。覆工コンクリートは側面、頂部で大きく割れが生じており、コンクリート塊が崩落しそうな箇所も散見された。天頂部にはジェットファンや案内板が設置されていた。ジェットファンは覆工コンクリートに定着されていると考えられるが、定着部付近のコンクリートの状態は確認できなかった。

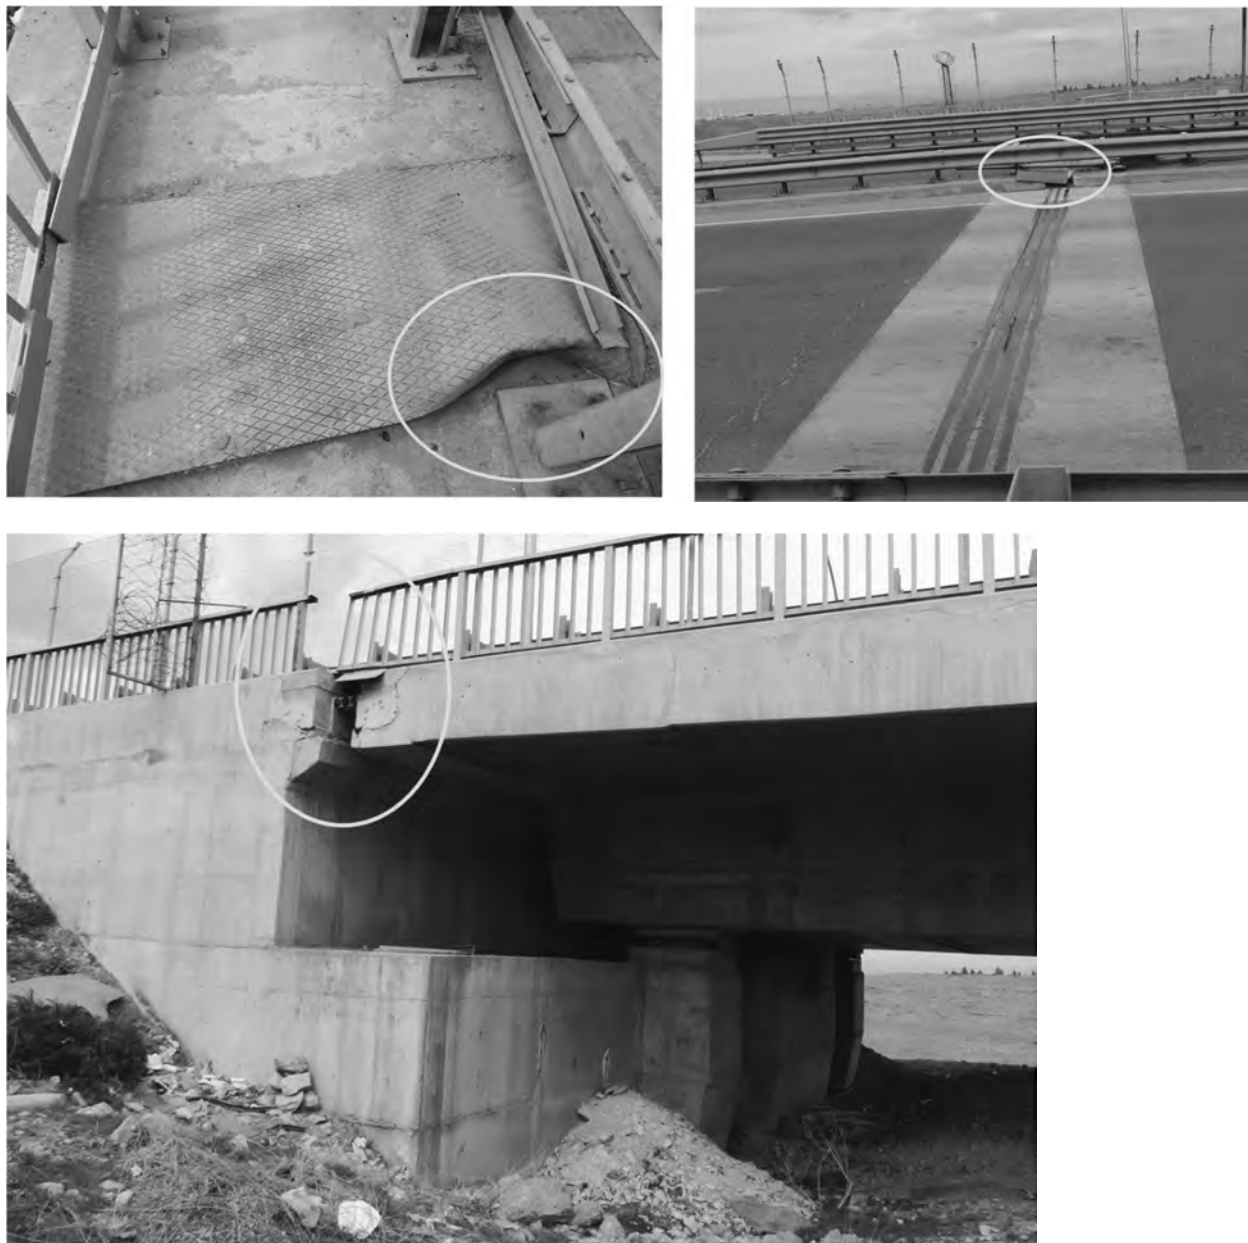
図5-88 観察された損傷の例

桁とパラペットが衝突した様子が見られる。地覆や歩道部の覆工板にも損傷が見られる（図5-88）。

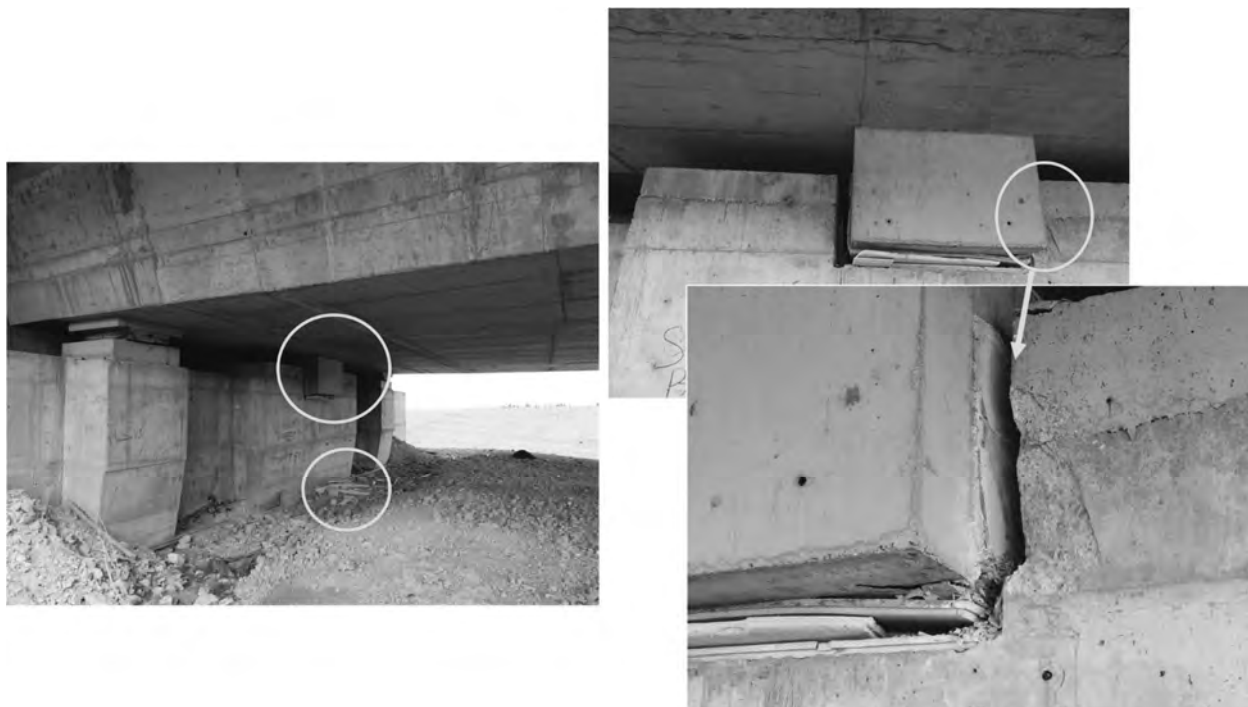
図5-89 観察された損傷の例

桁から打ち下ろされたせん断キーの下のスタイロフォームが橋台下に落下し、せん断キー前面が橋台前面位置より前方に位置していることや、橋台側のせん断キーが損傷していることから、橋が橋軸方向、橋軸直角方向に振動したことがうかがえる（図5-89）。

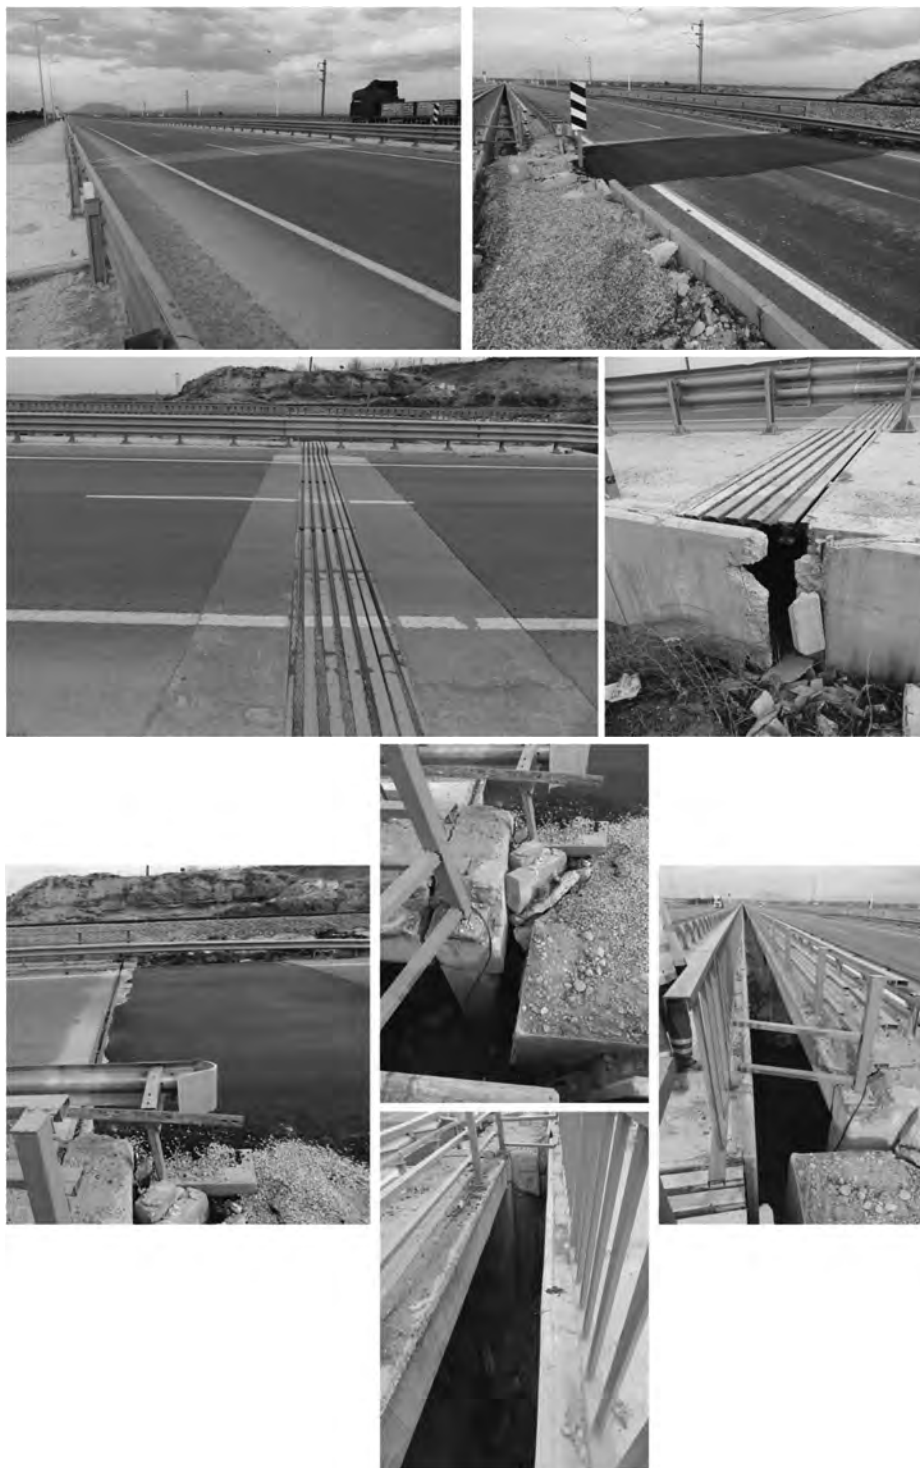
図5-98 観察された損傷の例

旧橋南の背面では舗装が修繕されていた。新橋のジョイントは、詰まり・開きが生じている。旧橋では、桁とパラペットが接触し、また、橋軸直角方向に相互に位置ずれが生じている（図5-98）。
