# トルコ共和国における地震被害に対する 国際緊急援助隊・専門家チーム 活動報告書

2024 年 4 月

独立行政法人国際協力機構  
国際緊急援助隊事務局

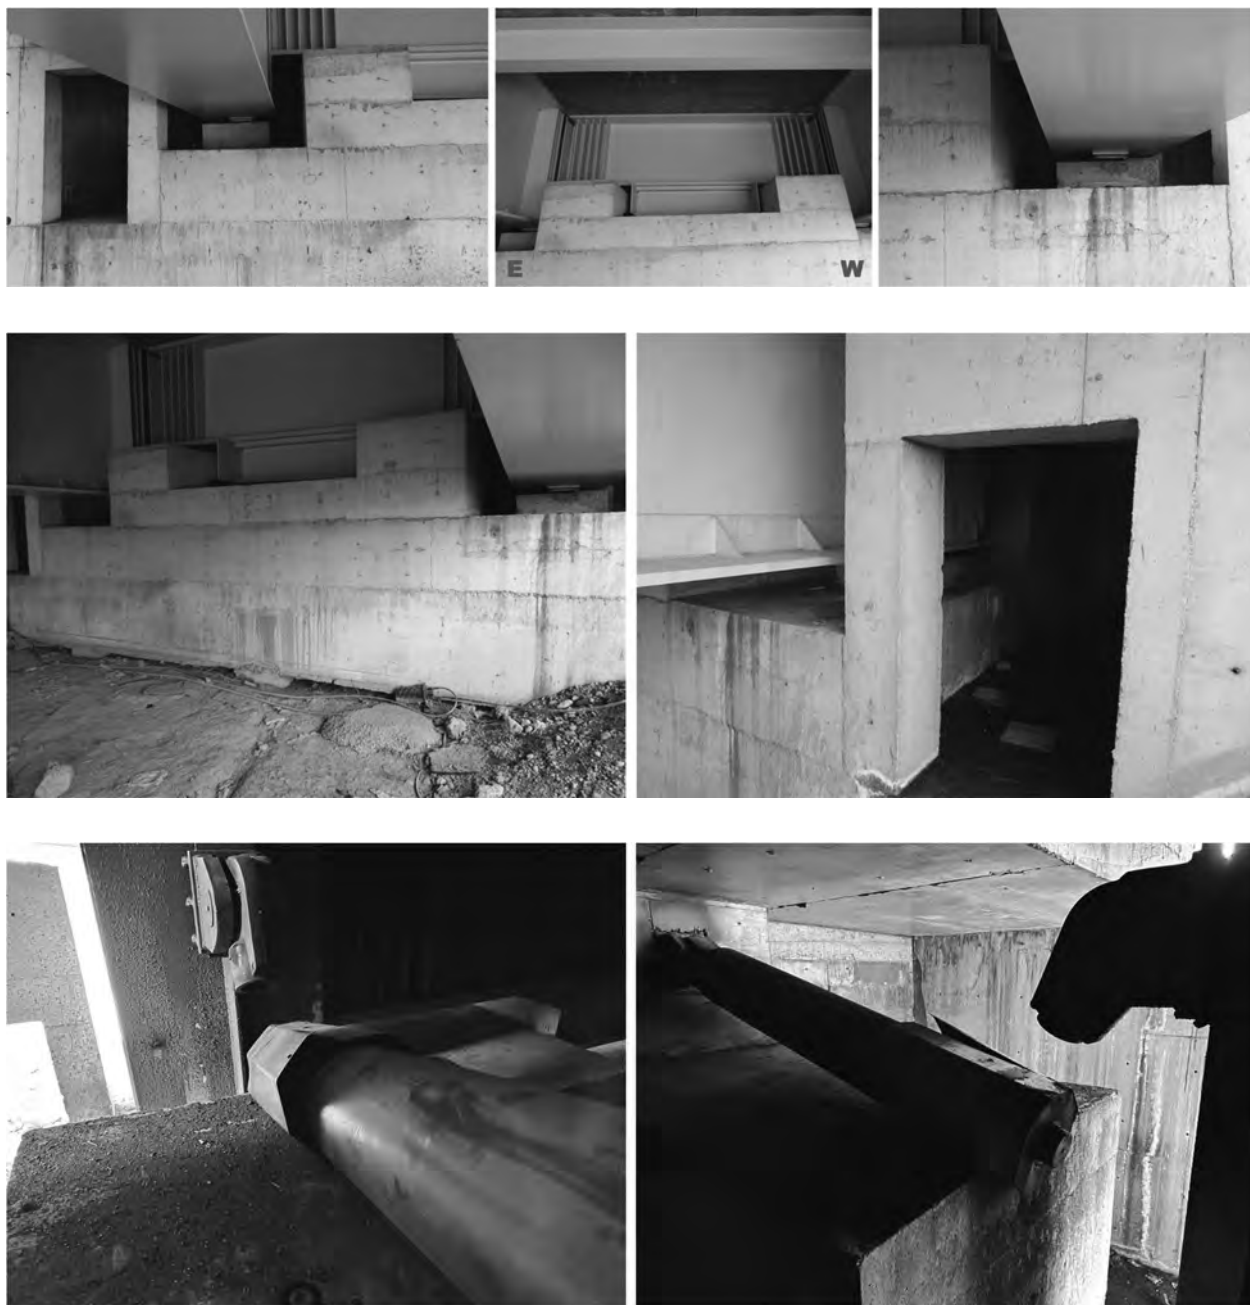
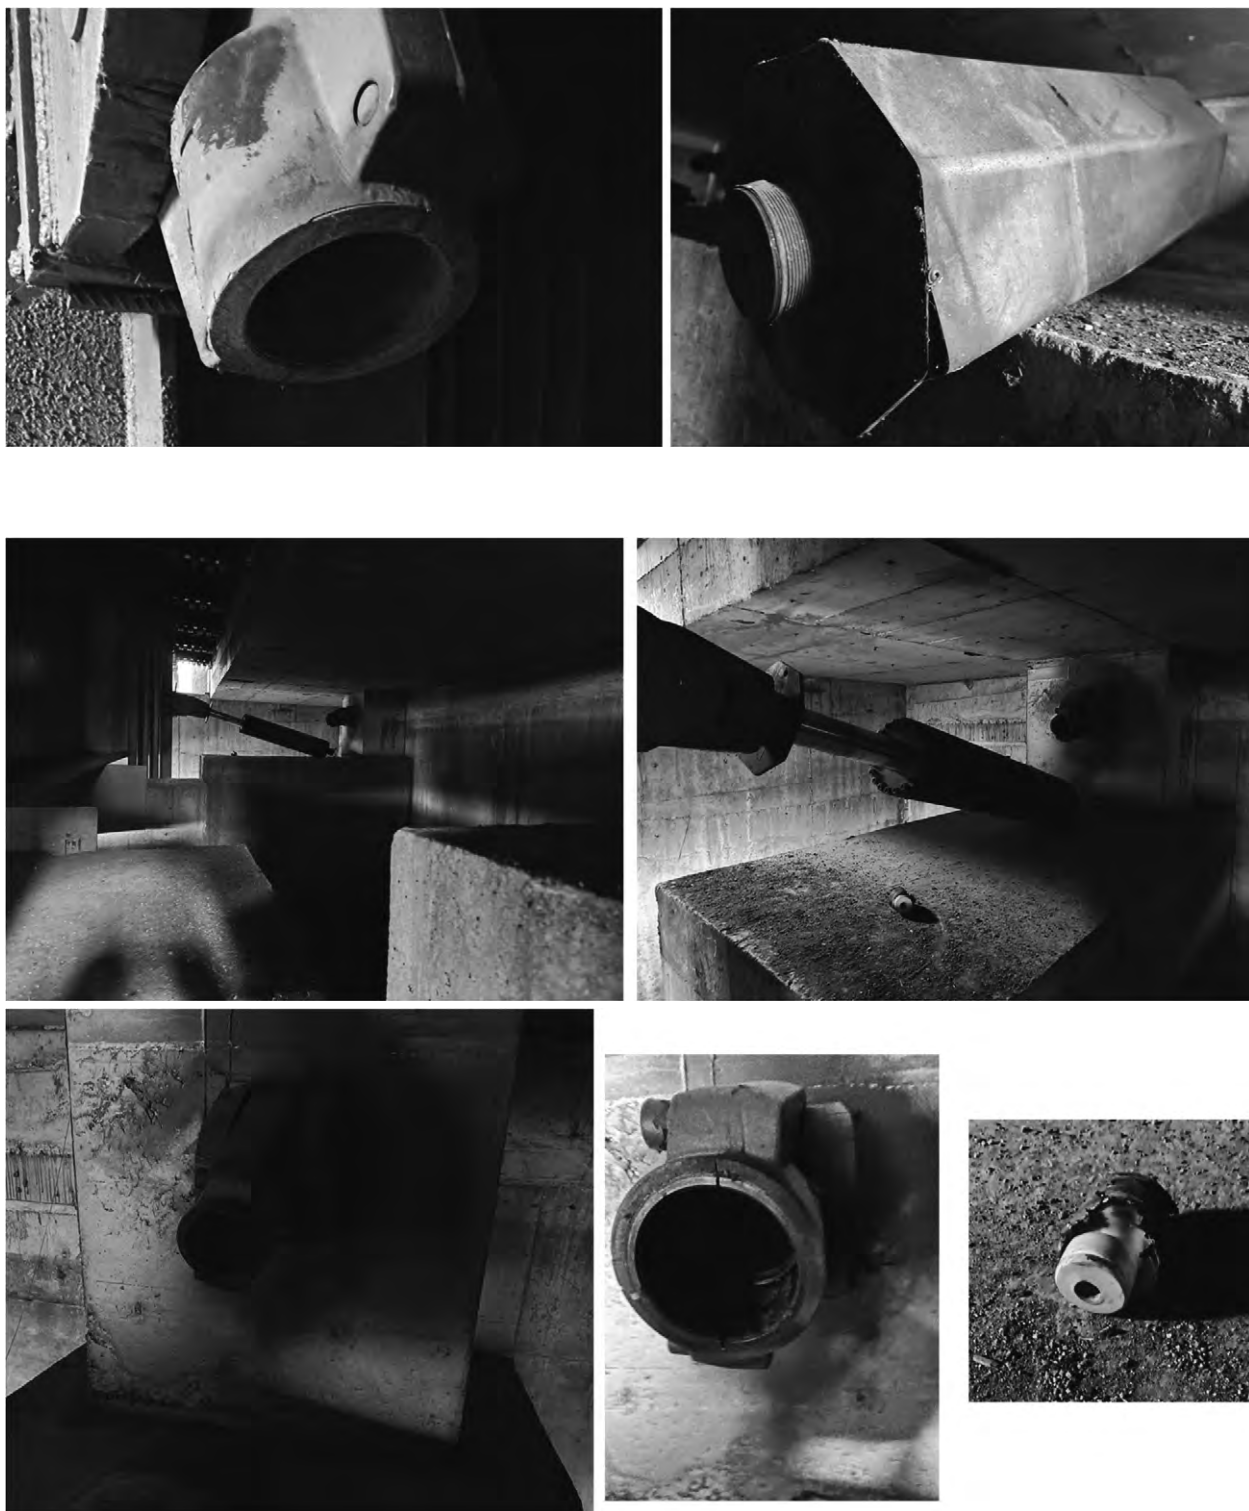
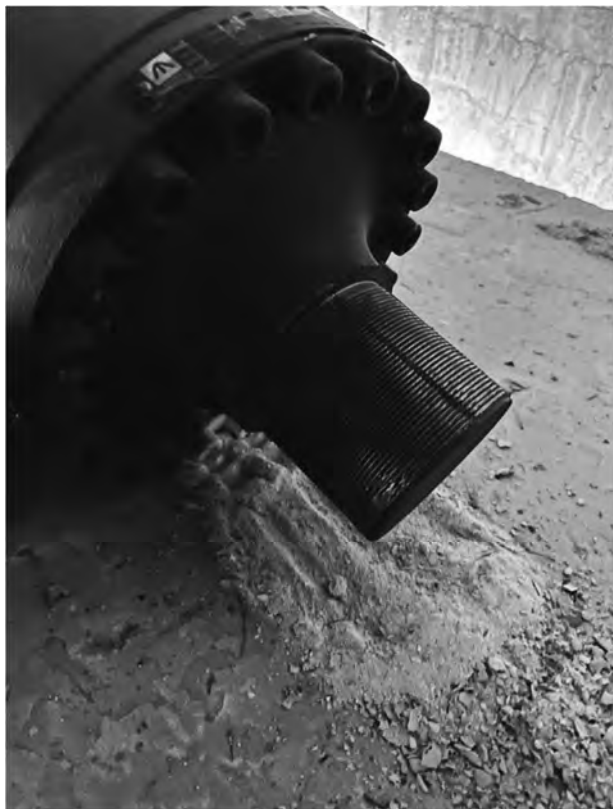
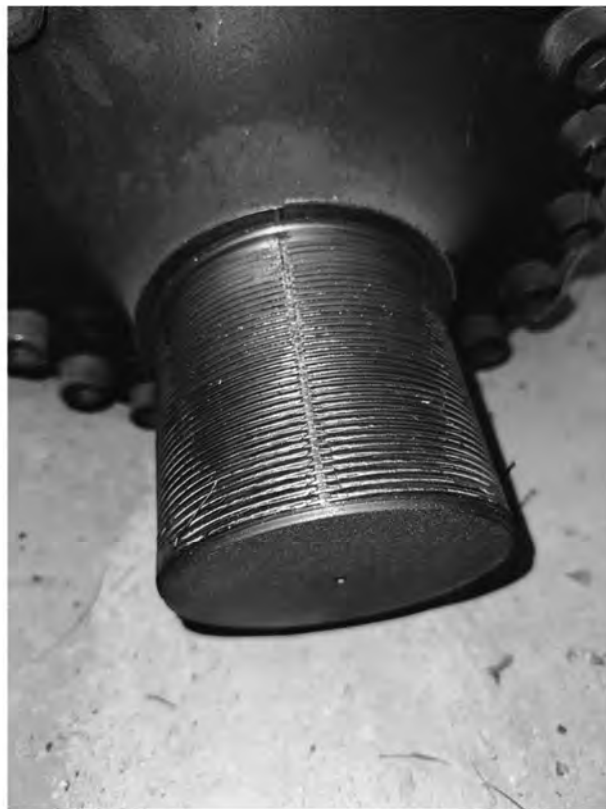
図 5－99～図 5－101 に示すように、新橋のそれぞれの鋼桁の背後にはダンパーが設置されていたが、脱落していた。ねじ構造によりダンパーと桁・橋台が接続される構造であるが、ねじ部が抜ける形で脱落していた。

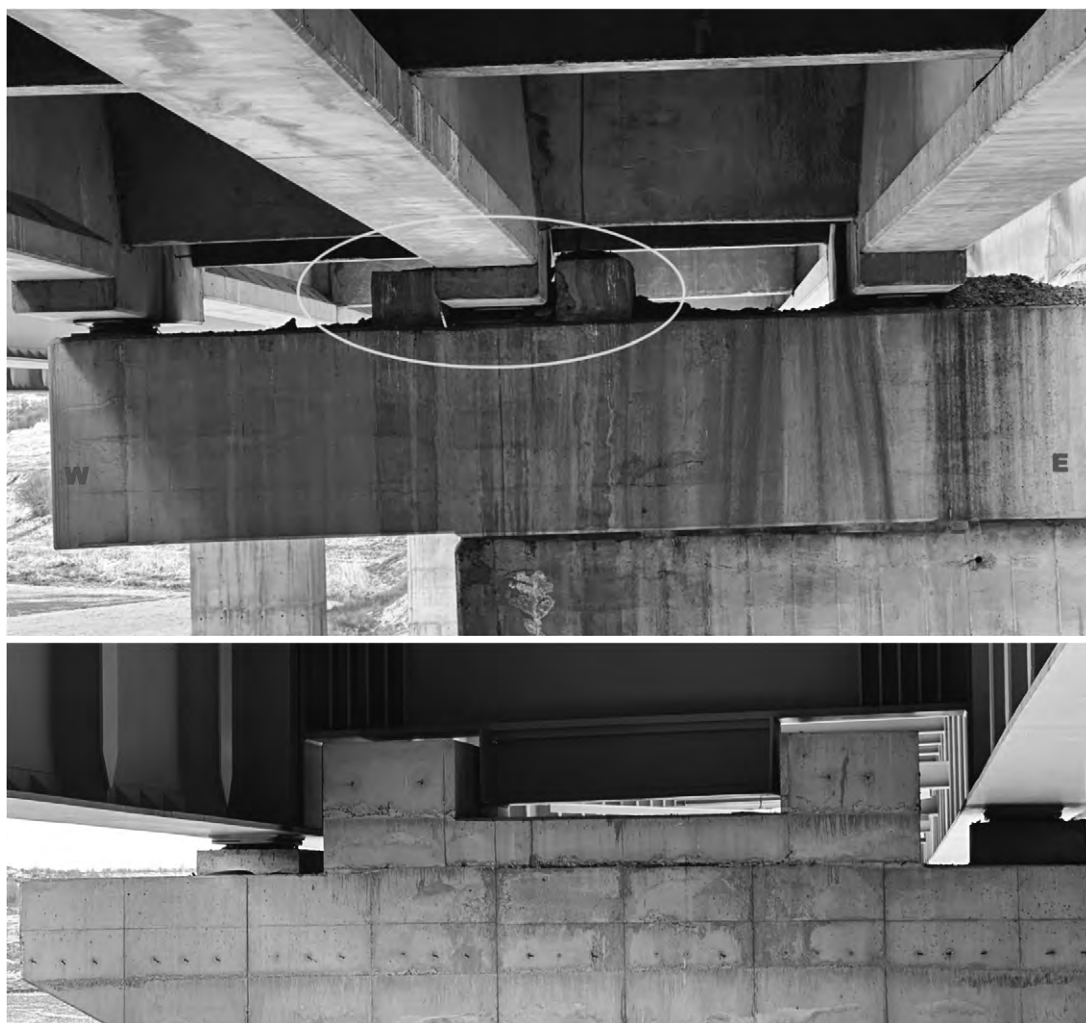
図 5－103 観察された損傷の例

橋台から橋脚を見た写真である。旧橋の道路桁のせん断キーが損傷しており、上部構造は東側に移動している（図 5－103）。

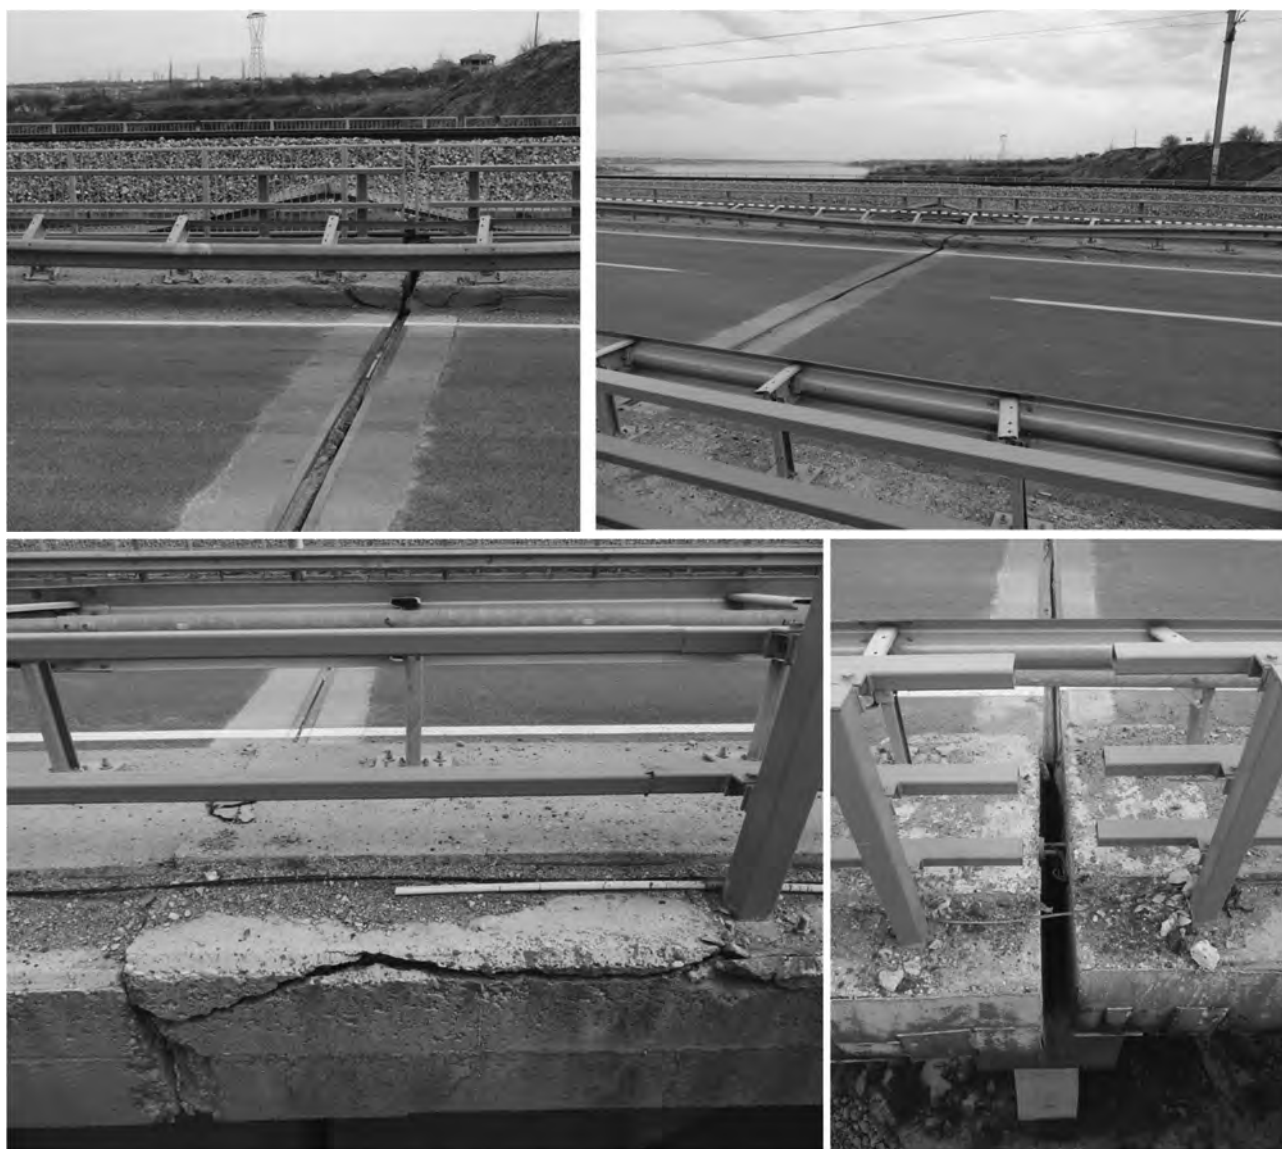
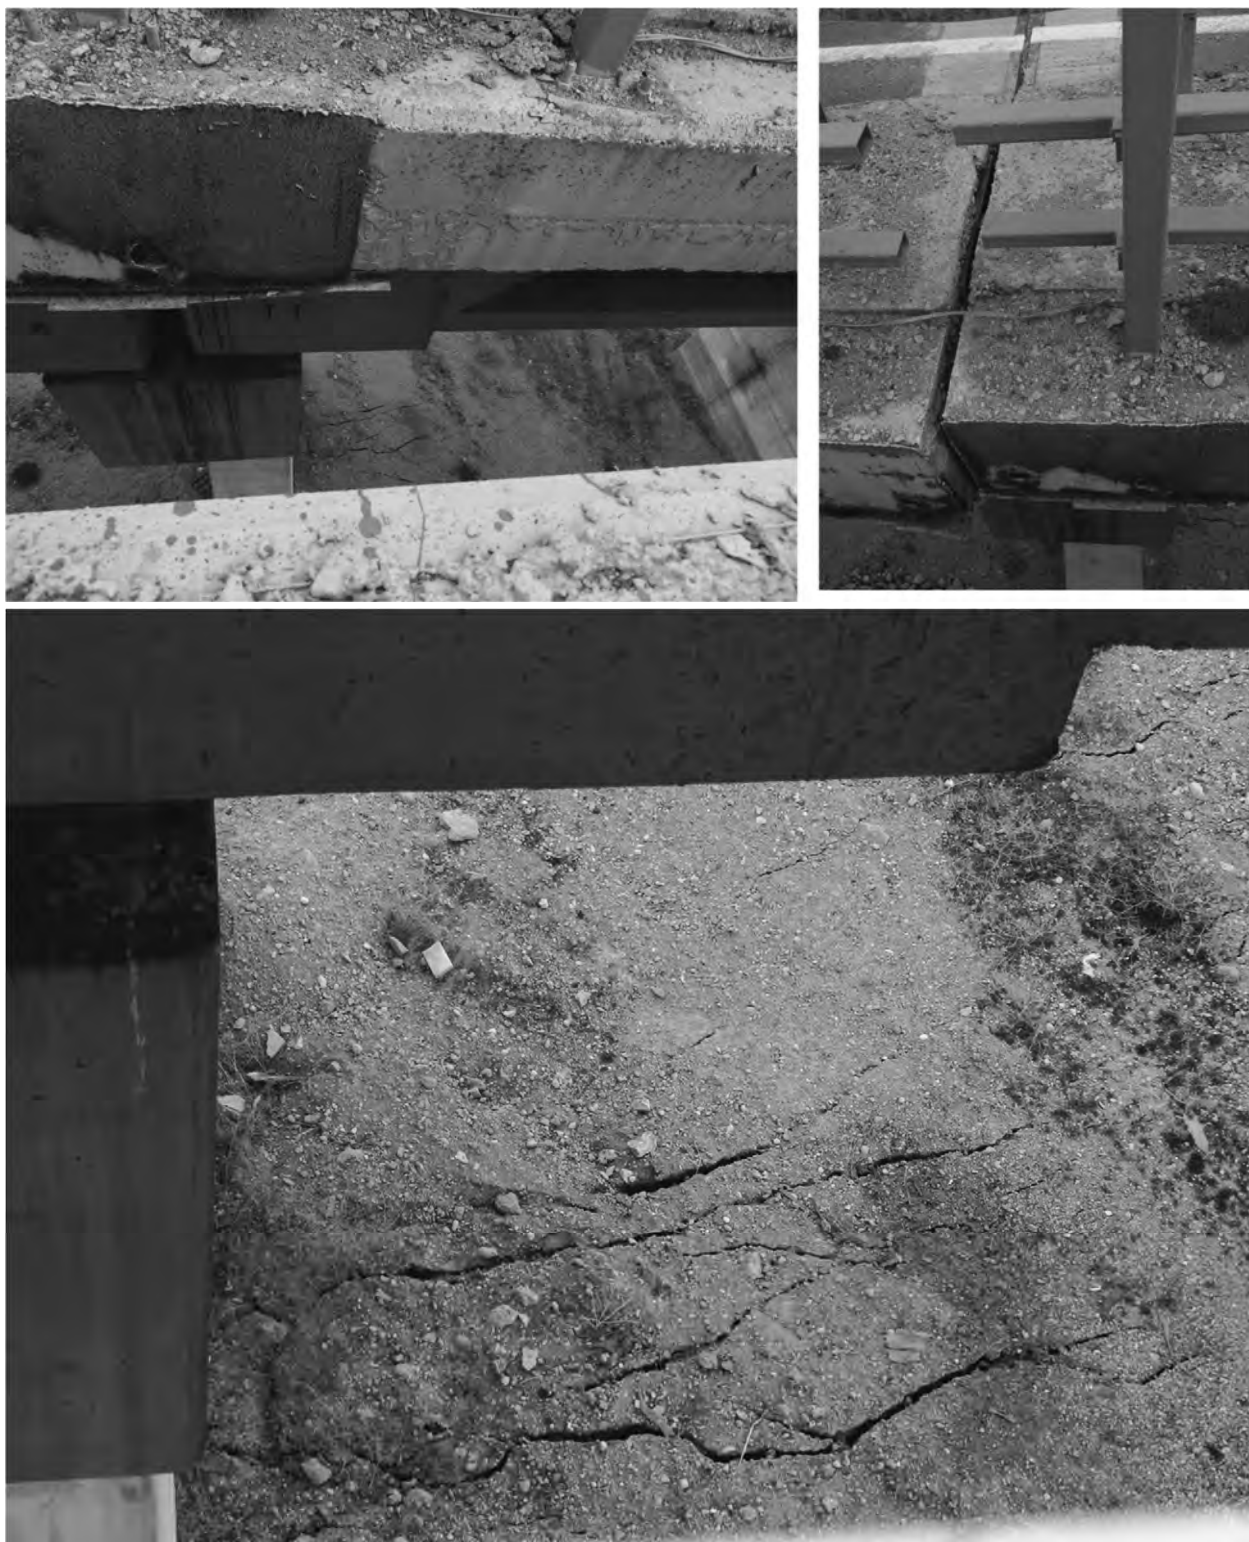
新橋と旧橋の間を歩いて渡りながら橋面を観察した。橋脚位置で床版は連続化されておらず、ジョイントが設置されている。図5-104～図5-105に示すように、複数の箇所で、桁どうしが衝突したり、開いたり、また橋軸直角方向に相対変位が生じることで、橋面位置にずれが生じている箇所もある。場所によっては、橋脚周りで地盤の変状（ひびわれ）が見られた。

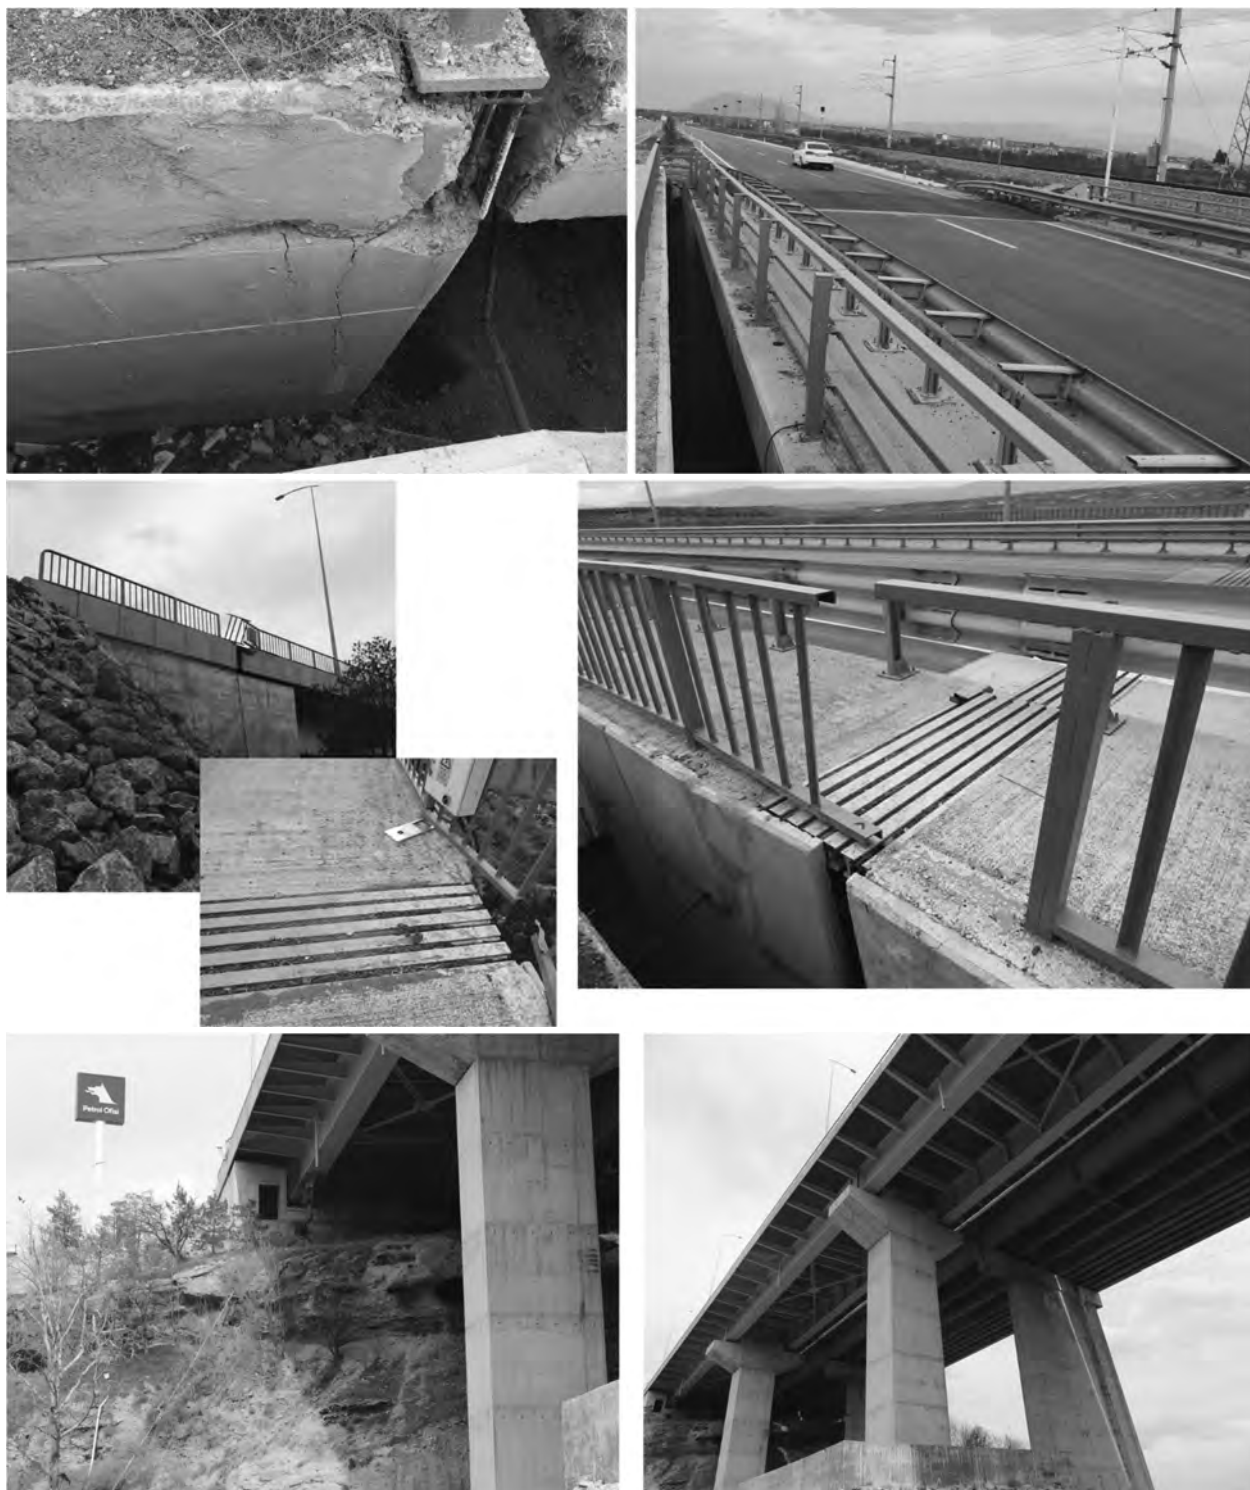
図5－106 観察された損傷の例

旧橋の背後では舗装の修繕がされていた。また、新橋においては桁と橋台が衝突した様子が見られる。コンクリートのひび割れ、脱落も見られ、照明柱の基礎のアンカーボルトが露出している（図5－106）。

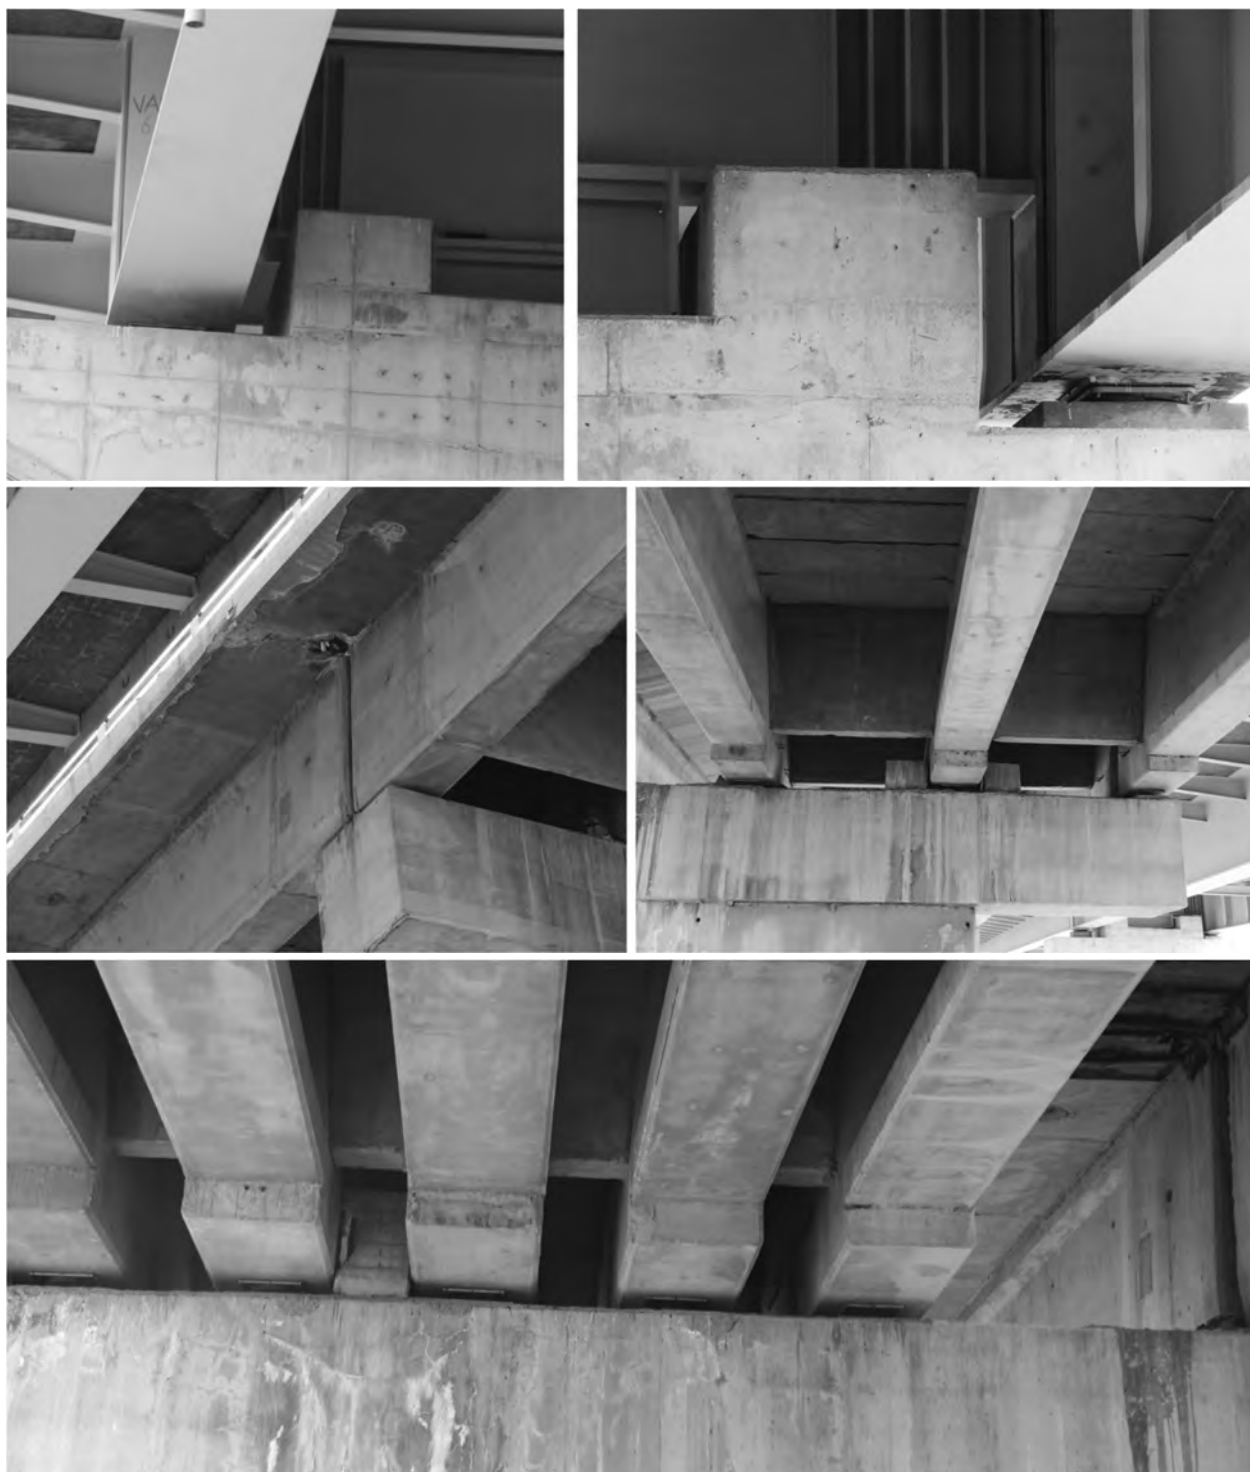
図 5 - 110 観察された損傷の例

橋台から橋脚天端を撮影した写真である。桁とせん断キーが接触した様子は見られない。ただし、鉄道の下部構造では、せん断キーの損傷が見られる（図 5-110）。

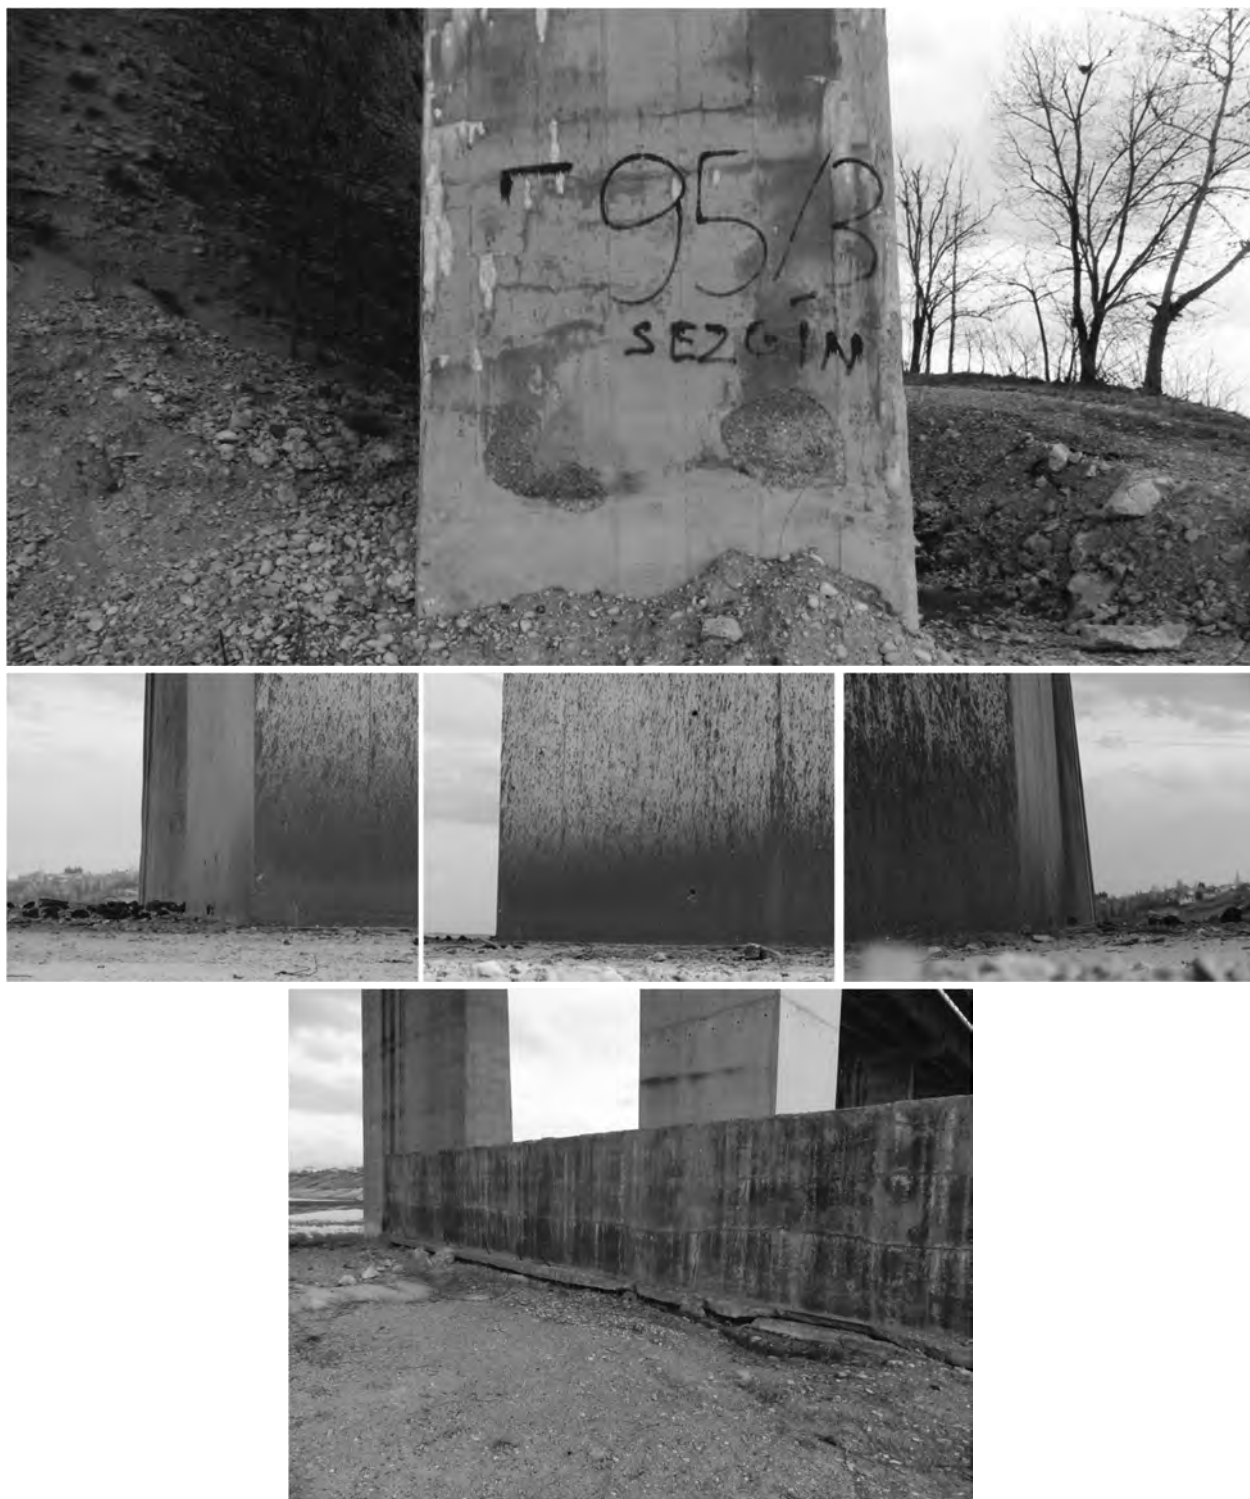
図5－111 観察された地盤面の低下の例

フーチング高さが高く、遠望からの観察しかできなかったため定かではないが、観察した範囲では顕著な損傷は見られない。一部の橋脚ではフーチングの周辺の地盤面が低下している様子が見られた（図5－111）。

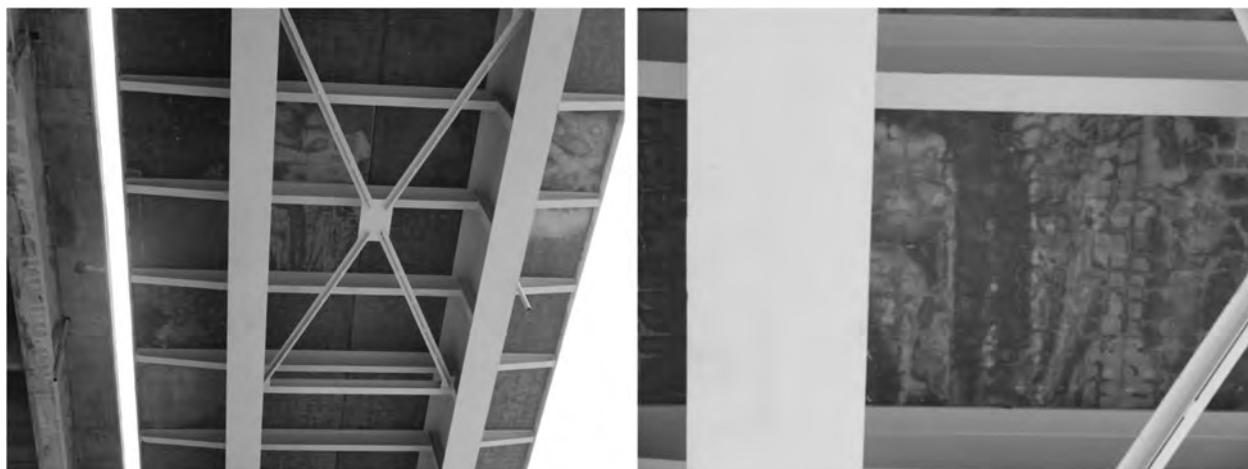
図5－112 観察された損傷の例

床版には変色が見られ、必ずしも状態が良好でない可能性もある（図5－112）。

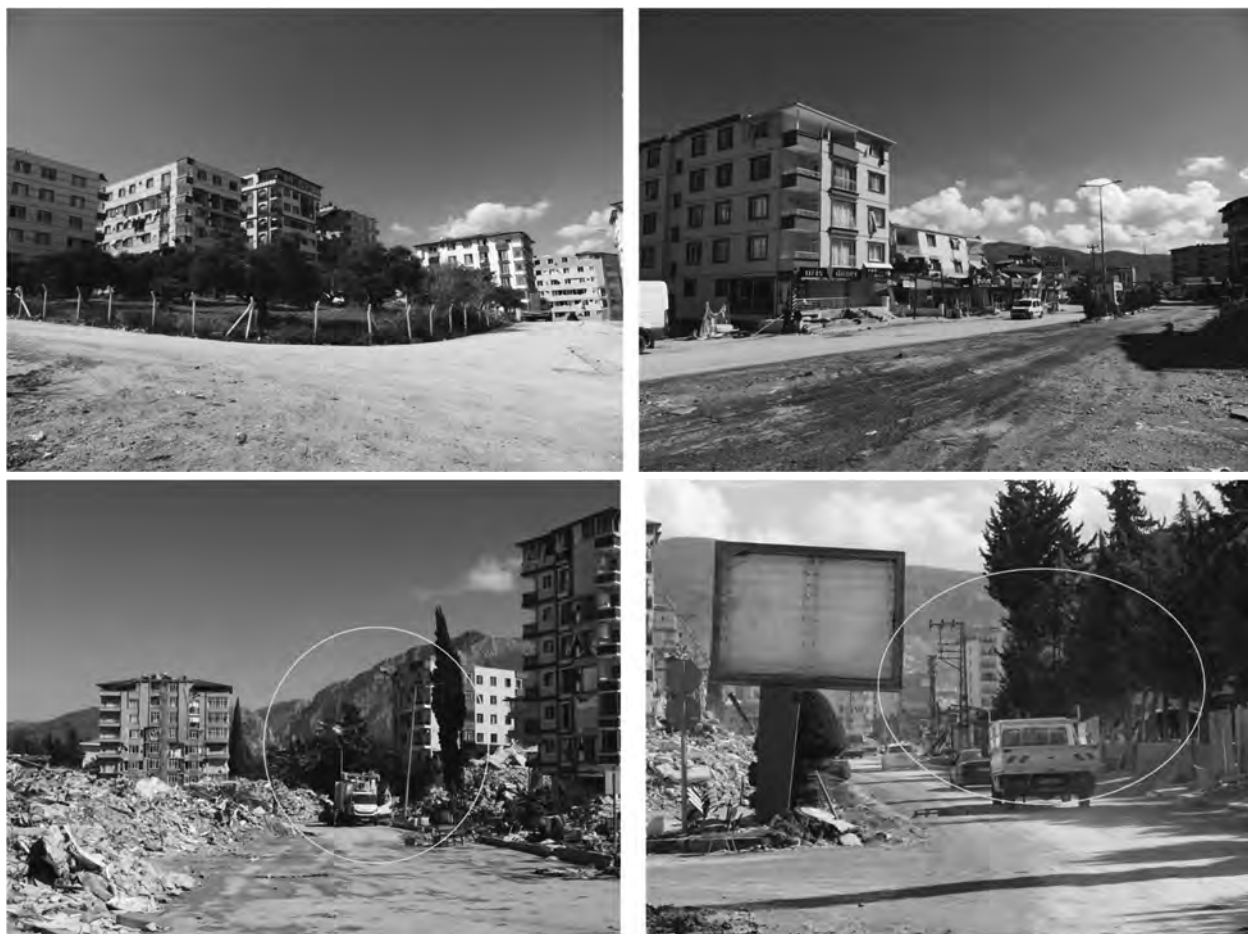
図 5－113 観察された損傷の例

電柱があまり見られない。また電線は塔により結ばれているようである。街灯の傾斜が見られる（図 5－113）。

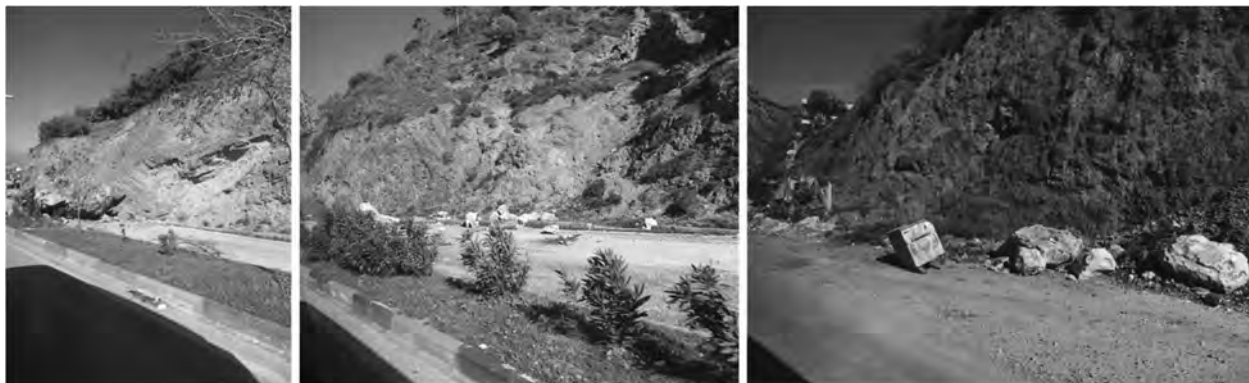
図 5－114 観察された損傷の例

落石が多数見られる区間もあった。4 車線道路であるためか、大きな落石でも路面閉塞には至っていない（図 5－114）。
