**RÉPUBLIQUE DE DJIBOUTI**  
**AGENCE DJIBOUTIENNE DES ROUTES (ADR)**

**CONSEILLER**  
**EN AMÉLIORATION DES CAPACITÉS**  
**D'INSPECTION ET DE MAINTENANCE**  
**DES ROUTES À DJIBOUTI**

**RAPPORT DÉFINITIF**

**YACHIYO ENGINEERING CO., LTD.**

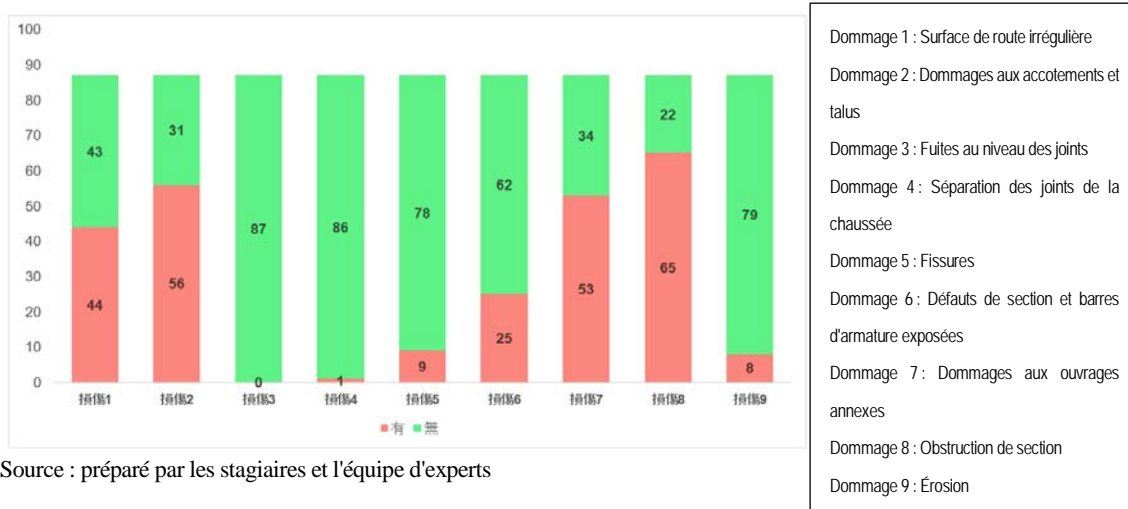
Une obstruction de la section réduit non seulement l'efficacité de drainage des ponceaux, qui est leur fonction principale, mais entrave aussi les inspections, retardant la détection des dommages, ce qui, dans le pire des cas, peut entraîner l'effondrement de la route. Ces dernières années, les inondations causées par de fortes pluies se produisent de plus en plus fréquemment, et les obstructions de section contribuent aux crues dans les régions environnantes. Cela entraîne des dégâts importants non seulement sur les routes, y compris leur revêtement, mais aussi sur les habitations dans les alentours. Par conséquent, le nettoyage des déchets et des sédiments devient une priorité absolue, mais étant donné que cette tâche relève de la compétence de la mairie de Djibouti, une coopération entre l'ADR et la municipalité sera nécessaire.

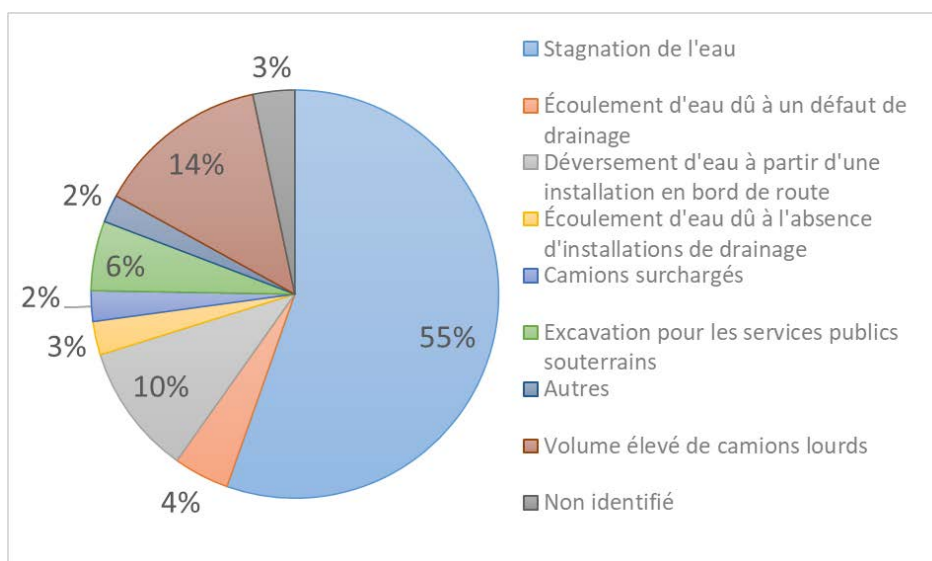
**Figure 3.2-12 Synthèse des causes des dommages**

Les résultats de la synthèse des causes des dommages subis par les revêtements, relevés lors de l'inspection secondaire de l'inspection périodique de 2024, sont présentés à la Figure 3.2-12. Les quatre causes indiquées en rouge dans la figure sont toutes liées aux effets de l'eau et représentent au total 72 % de l'ensemble. Ces résultats indiquent que l'amélioration de l'état des routes de la ville de Djibouti passera inévitablement par l'aménagement de dispositifs de drainage et le renforcement de l'étanchéité du revêtement.

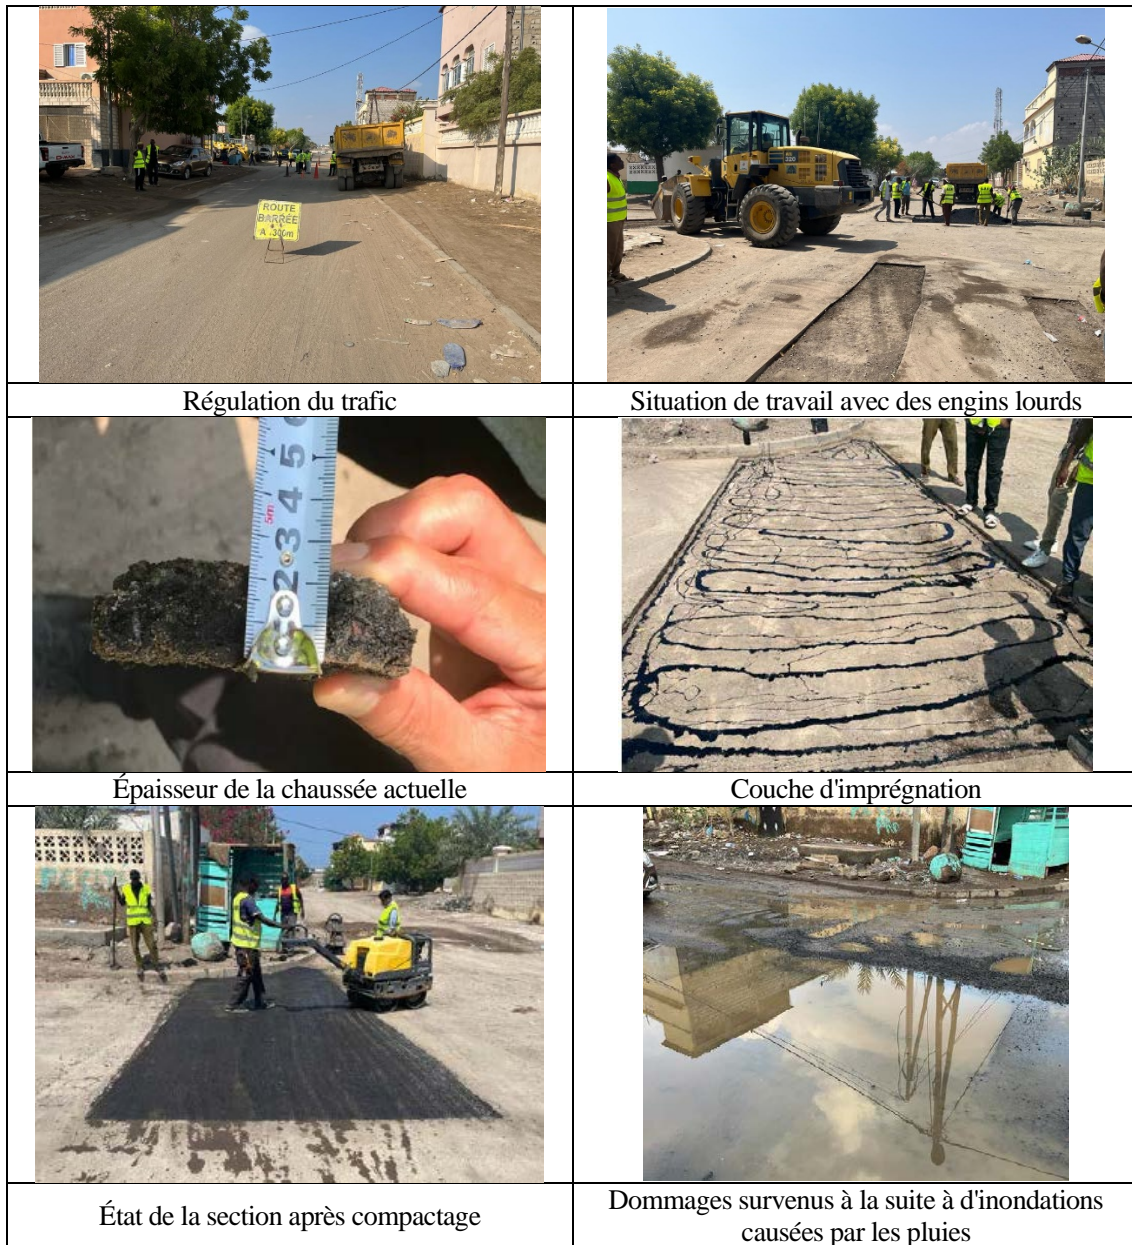
**Figure 3.3-2 Photographies de l'état des travaux de réparation conventionnelle**

- G) L'affectation du personnel et l'attribution des rôles ne sont pas effectuées de manière appropriée.  
⇒ Des recommandations ont été fournies concernant l'affectation adéquate du personnel en tenant compte des agents de régulation du trafic et de sécurité, comme indiqué au point F) ci-dessus.

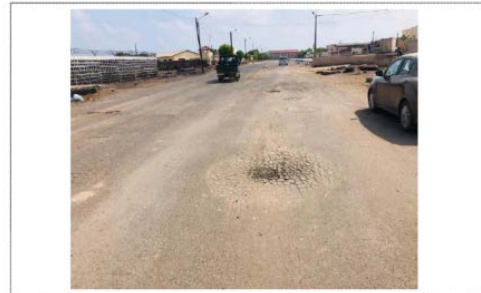
Photo Before Repair Work

<b>Target site</b>	<b>ID of damage</b>		<b>Road Category</b>
	21007 21008		2
<b>Condition site</b>	<b>Type of damage</b>	<b>Cause of damage</b>	<b>Total repair area</b>
	<input checked="" type="checkbox"/> Pothole : 2 <input type="checkbox"/> longitudinal cracks <input type="checkbox"/> Alligator crack	<input checked="" type="checkbox"/> water stagnation <input checked="" type="checkbox"/> aged deterioration	45,0m <sup>2</sup>
<b>Repair Method &amp; Pavement Thickness</b>	Patching with asphalt thickness 5 cm		
<b>Material &amp; Quantity</b>	Hot mix 2,25 m <sup>3</sup>	Gravel No need	Primer (1.2L/m <sup>2</sup> ) 54 L
<b>Traffic Control</b>	Put up signs indicating work in progress on either side of the road, 50 m from the site, and placed two people next to each sign to manage traffic.		
<b>Equipment</b>	<input type="checkbox"/> Two truck, pickaxe, <input checked="" type="checkbox"/> Shovel, brush, <input checked="" type="checkbox"/> Wheelbarrow, <input type="checkbox"/> Manual compactor, <input type="checkbox"/> Vibrating soil compactor, <input type="checkbox"/> Two signposts and five cones

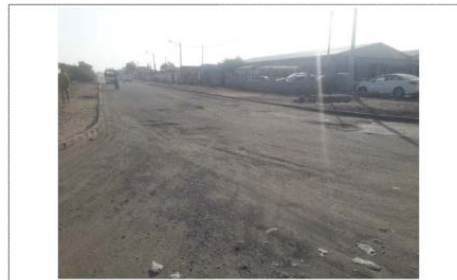
**1.2. Photo Before Repair Work**

<b>Target site</b>	ID of damage		Road Category
	---		238
<b>Condition site</b>	Type of Damage	Cause of Damage	
	<input type="checkbox"/> Potholes <input type="checkbox"/> Alligator cracks	<input checked="" type="checkbox"/> water stagnation <input checked="" type="checkbox"/> aged deterioration	
<b>Repair Method &amp; Pavement Thickness</b>	Overlay and Patching with asphalt thickness 5 cm		
<b>Material &amp; Quantity For two sites</b>	Hot mix	Gravel	Primer
