フィリピン国
「広域防災システム整備計画」
フォローアップ協力
調査報告書

2024年3月

独立行政法人
国際協力機構（JICA）

株式会社 オリエンタルコンサルタンツグローバル
パシフィックコンサルタンツ株式会社

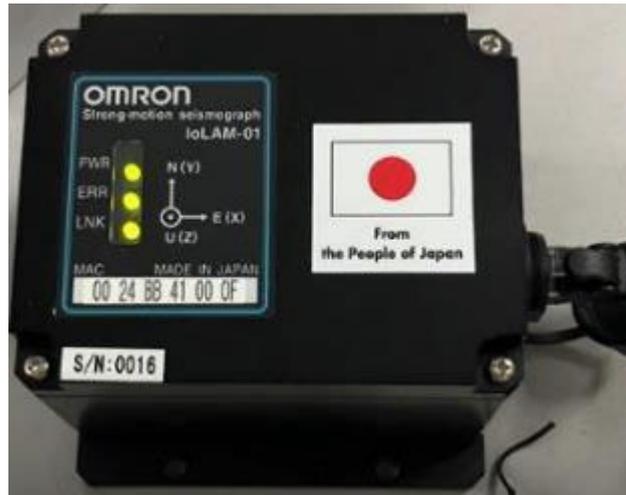
図 2.4.3 IT 震度計のセンサー部

20 台の故障しているセンサーの症状は大きく 3 つに区分できる。

- ・ LAN ケーブルに繋いでも反応がない。

電源基板が故障していると考え、電源基板を交換したところ動作を確認できた。ただし、PHIVOLCS がこの作業を実施するのは難しいと考えられる。

ケース3の場合は、電源基盤が故障しており、壊れていない電源基板とケース3のD基板を接続すると問題なく動作した。

- 案1：IT震度計240台のうち、40台は予備機の位置づけであったため、今回故障を確認している20台は"予備機"扱いとする（本邦側で修理や交換を行わない）。
- 案2：在庫として残っているセンサー20台を調達し、故障機器と交換する。ただし、これ以上センサーが故障した時に交換ができない。
- 案3：他のセンサーを調達する。機材については、SATREPSとの調整が必要となるが、データ通信プロトコルを勘案するとSATREPSで調達しているセンサーが候補となると考えている。

上記を踏まえJICAと協議した結果、当面は案1（40台の予備機で代替利用してもらう）でPHIVOLCSにて対応してもらうこととした。今後、経年劣化により機材の故障が増えることが予想されるため、新たに交換機材を調達することが必要となる。

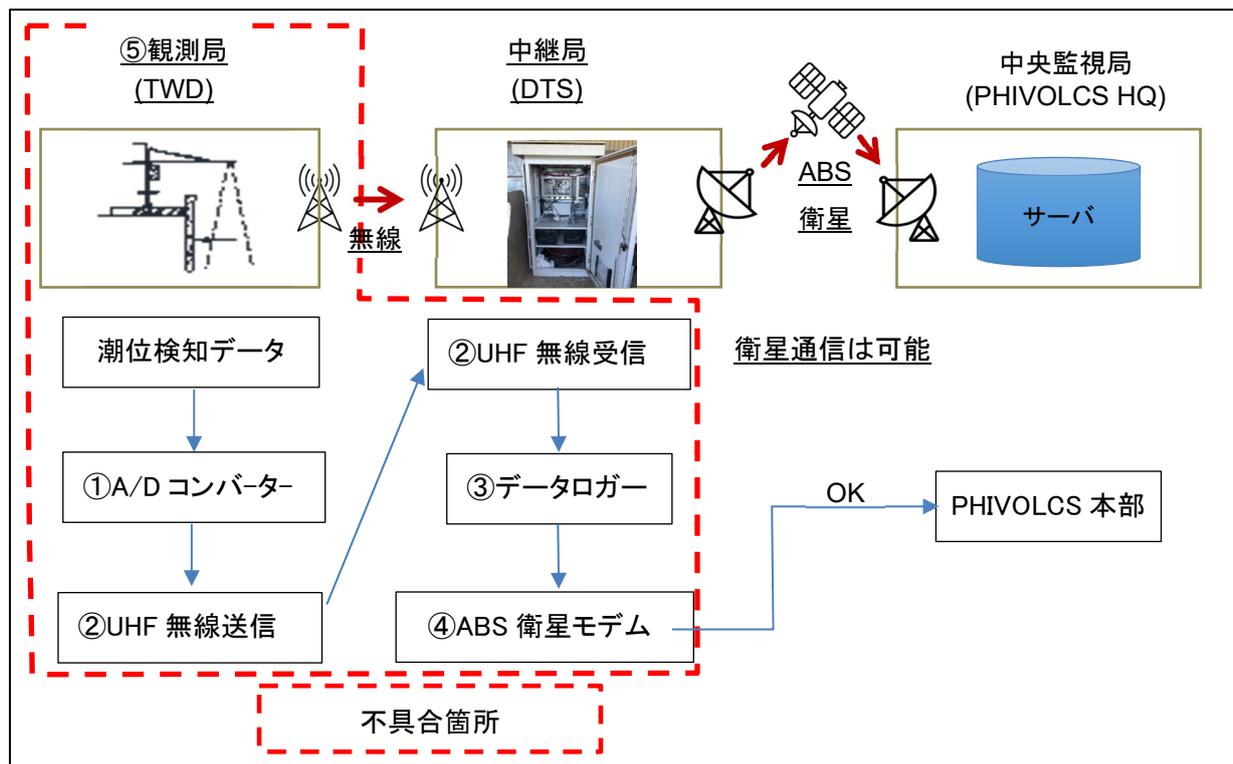
図 3.2.1 バスコ津波潮位観測システムの不具合箇所

機器の保存状況は悪く、簡易的な倉庫に格納されていたため、筐体の腐食は進んでいた。また、A/Dコンバーターをはじめとする電気部品についても、同様に腐食が進んでいた。通電し、機器が正常に動いたとしても、24時間連続稼働に耐えられるかは不明であると判断された。最低限の復旧機材として、重要なユニット関連機材は、予防交換が必要と考えられた。

PHIVOLCSから聞き取ったイバナでの不具合状況と現地調査から判断して、TWDで計測した潮位のアナログデータをデジタル化する①A/Dコンバーターと、TWDとDTS間の②無線送受信機、DTSで受信したデジタルデータを③データロガーで蓄積し、衛星で送信させるための④モデムまでの一連のシステムが機能していないと判断した。また、現在ではTWDの⑤計測機器が、台風により喪失していることも一因と言える。図3.2.1に予想される不具合箇所を示す。

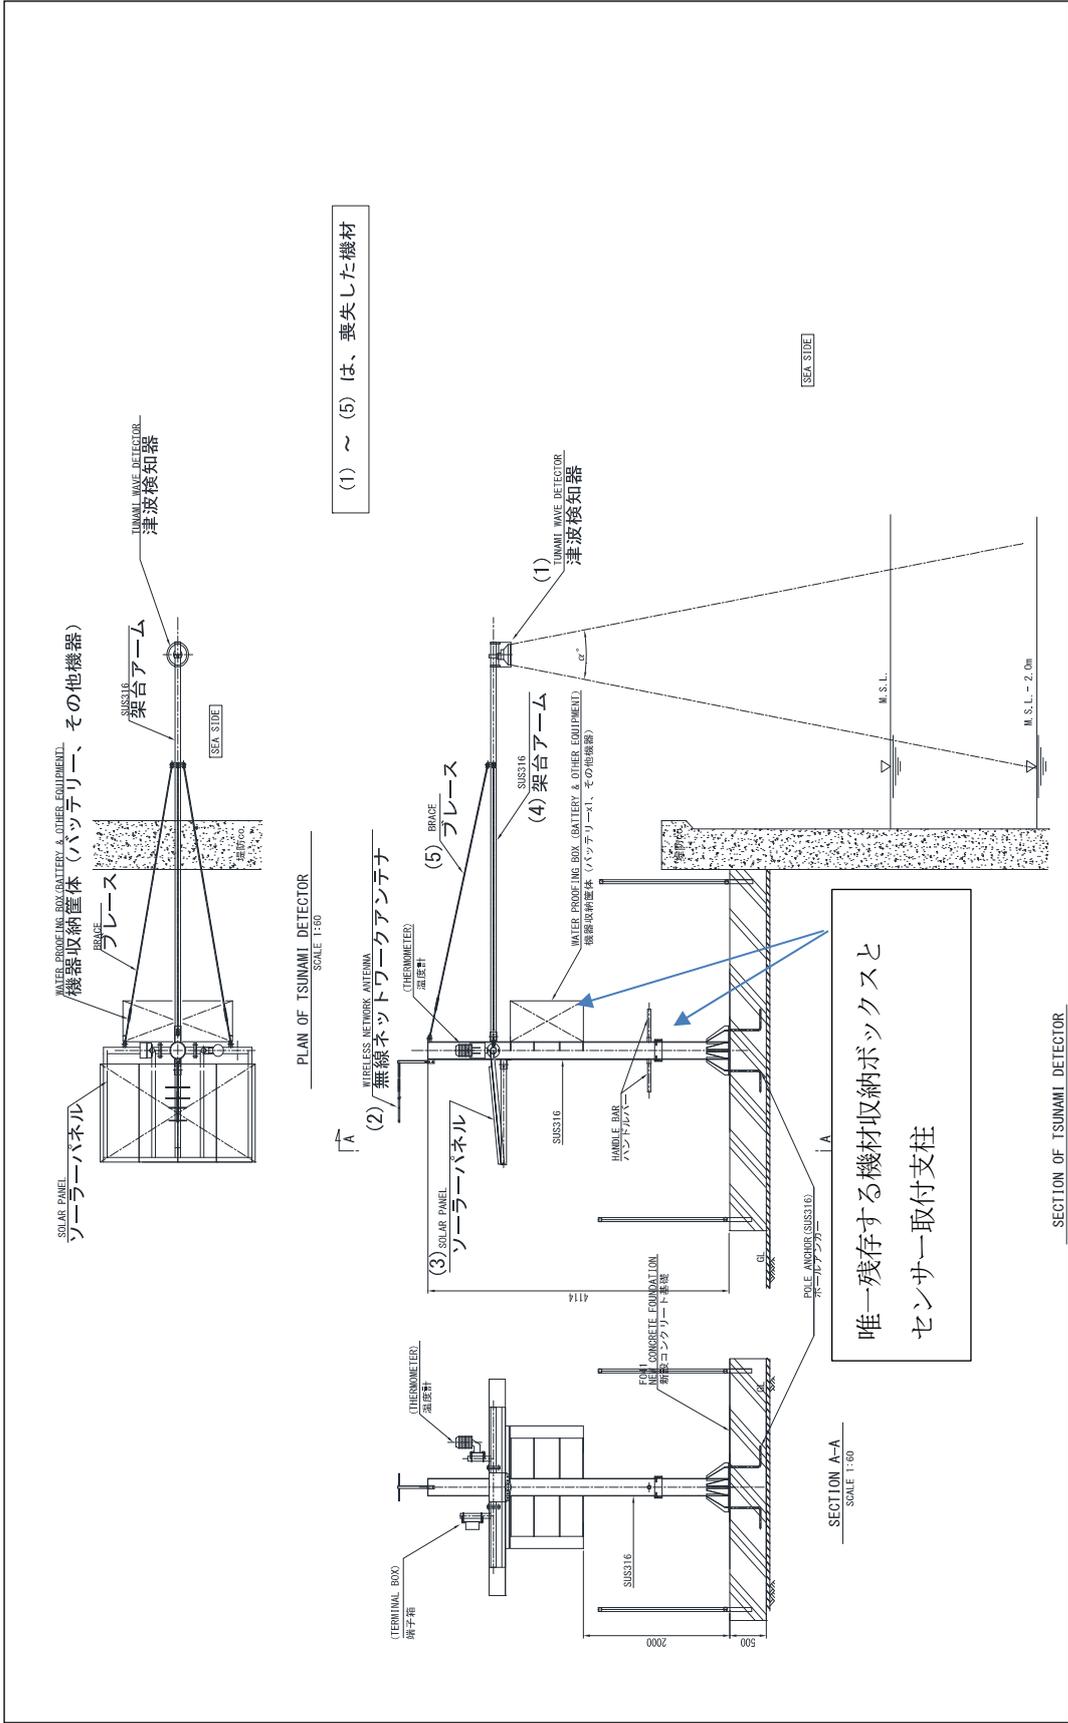
図 3.2.6 バスコ津波潮位観測所の被害状況

局	品目	数量	損傷状況詳細
観測局	津波検知器	1 台	台風により喪失
	A/D Unit	1 台	水濡れ痕
	UHF 無線送信機	1 台	台風により喪失
	ケーブル類	1 式	入れ替え時に刷新
	アレスタ	1 式	入れ替え時に刷新
中継局	UHF 無線受信機	1 台	経年劣化
	データロガー	1 台	経年劣化
	アレスタ	1 式	入れ替え時に刷新
	ケーブル類	1 式	入れ替え時に刷新
	GPS アンテナ	1 式	経年劣化
	衛星モデム	1 台	衛星交換の場合

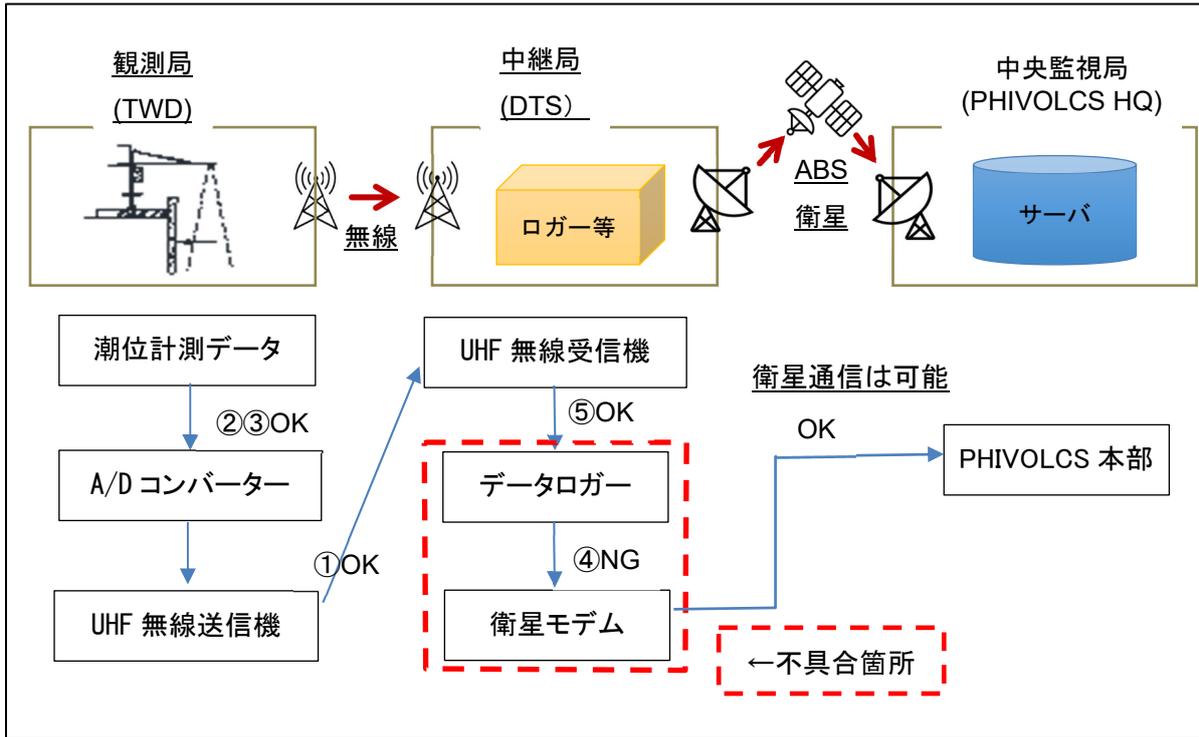
図 3.5.2 ザンボアング津波潮位観測所の不具合箇所

- ① 音声通信により、TWD と DTS 間の無線による通信を確認した
- ② TWD による潮位観測値は、TWD の本体 A/D コンバーターに表示されていた
- ③ マニュアルに則り、端末の設定を変更し ping テストを実施した
- ④ ABS 衛星通信を使用しているため、初期の設定の IPstar を使用した場合の設定では一部同期されなかった
- ⑤ 潮位観測値が、DTS 側に表示されないため、TWD の無線モデムと DTS のデータロガー間に問題があるものと断定された

ABS から他の衛星通信サービスへの変更を計画し、機材としては、以下の表 3.5.1 示す品目の交換とする。

概要	必要最低限の機材品目		
交換場所	品目	数量	詳細
観測局	A/D Unit	1 台	経年劣化
	UHF 無線送信機	1 台	経年劣化
中継局	UHF 無線受信機	1 台	経年劣化
	データロガー	1 台	経年劣化
	衛星モデム	1 台	衛星交換の場合

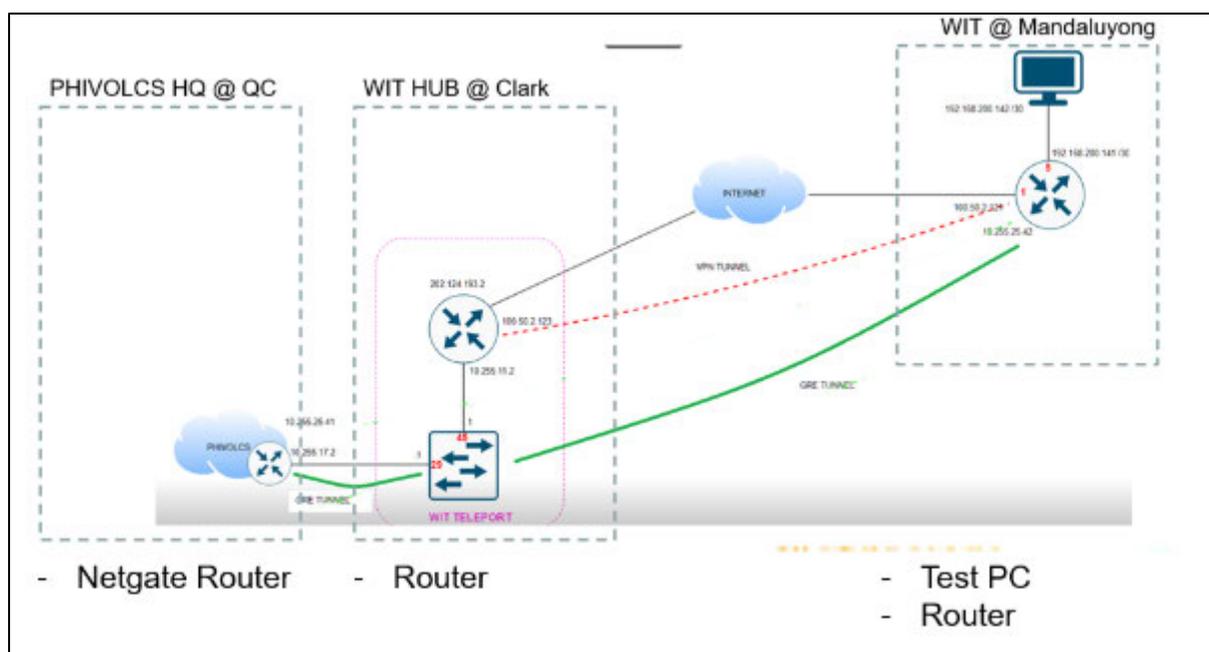
図 3.7.2 POC 試験環境

本部のサーバに外部からデータを送信したが、FTP 試験は成功していない。PHIVOLCS のサーバは 2016 年の設置の後に、スイッチが交換されており、外部からのデータをうまく処理できていない可能性が高い。

試みとしてサーバに直接 PHIVOLCS 本部に設置してある地震計を接続したところ、サーバには地震計測データが記録されたことから、PHIVOLC 本部のネットワークに問題がある可能性が高いと予想される。2016 年当時の仕様に類似したスイッチに交換した後に、FTP 試験を実施することを提案する。

2024 年 2 月現在、ステップ 1 が確認できていないため、ステップ 2 に進めていない。仮に PHIVOLCS のサーバを経由しないネットワークにつないだ PC と、外部の PC 間でステップ 1 を実施し成功したとしても、本来のシステムである、PHIVOLCS 本部のネットワークとサーバを経由したシステム全体で、再度ステップ 1、2 を試験して回線を確認する必要があり、ひとつずつ確認作業を進めることを提案する。

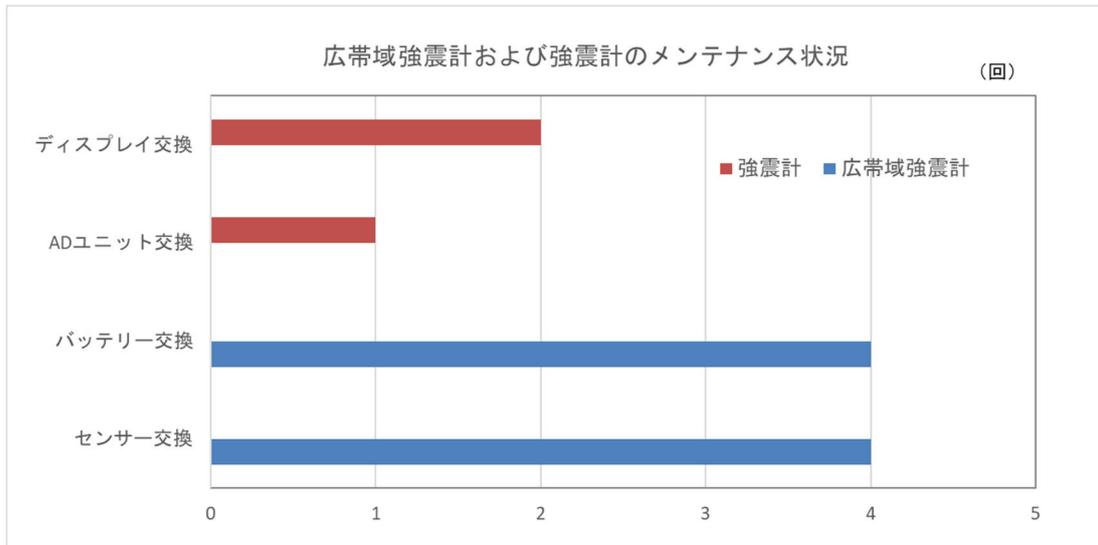
図 5.1.2 地震計機材の交換頻度

図5.1.2に地震計のみのメンテナンス状況を示した。広帯域強震計が10カ所、強震計が36カ所で設置しており、地震計の総数は46カ所となる。現在稼働中のものは広帯域地震計が6カ所、強震計が28カ所となる。

広帯域地震計においては、無人観測所でソーラー電源を使用しているという、遠隔へき地の設置状況であるためか、バッテリーの交換という項目が浮上する。地震計センサーは繊細なつくりとなっていることから、電源が供給されない場合にはよりセンサーにダメージが発生する要因となっている可能性が考えられる。

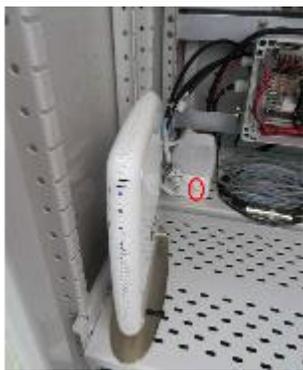
<p>IPstar モデム</p> <p>データ伝送局にあり、高温になる状況がある。</p> <p>小規模機材なので、故障した場合、都度取り換える方法で対処する。</p>

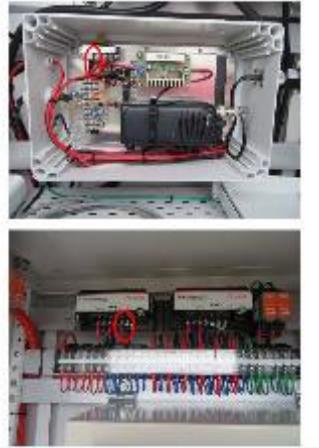
<p>無線モデム</p> <p>ICOM 社製の無線モデムで、小規模機材なので不具合があれば取り換える方法が考えられる。</p> <p>充電コントローラー</p> <p>高温になりやすい環境だが、小規模機材なので不具合があれば取り換える方法が考えられる。</p>

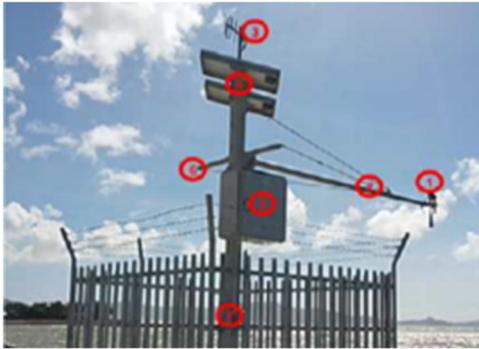
潮位検知器

栈橋から海側に突出しているため、船の衝突による損傷が3件発生している。もしくは盗まれた可能性もある。

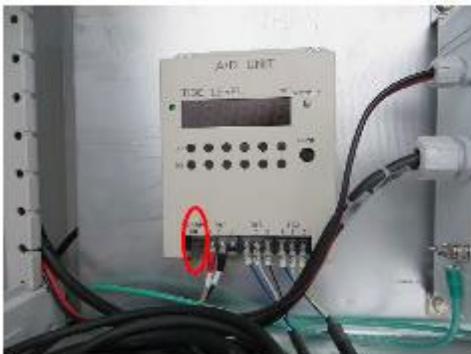
ADユニット

音波データをアナログからデジタル化する機材。
高温になりやすい場所にあることから、保護ボックスに入れる方法が考えられる。

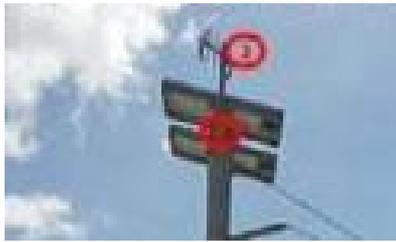
ソーラーパネル
台風による損傷が考えられ、損傷した場合は、都度取り換える方法が考えられる。

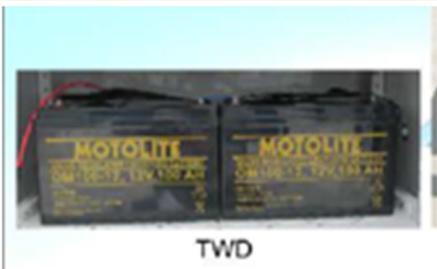
バッテリー
高温状態になりやすい環境にあるため、充電が途絶えると放電速度が速いため、交換サイクルを早めるか、定期的な充電能力チェックが必要と考えられる。
