ブータン国  
モンガル県における主要国道一号線  
橋梁架け替え計画準備調査

準備調査報告書  
(先行公開版)

2024年4月

独立行政法人  
国際協力機構 (JICA)

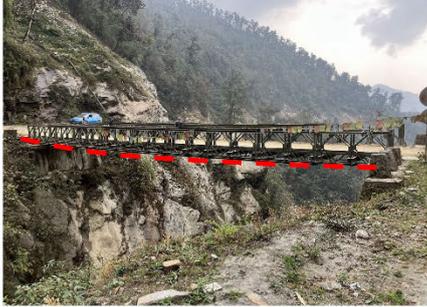
全 体：橋梁全体にたわみが確認され ((d) 劣化写真 No.1 参照)、洗堀により下部工基礎が露呈しており ((d) 劣化写真 No.2 参照)、落橋の危険性がある。

Photograph									
Category	e	Type of Damage	Extraordinary deflection	Pic.No.1	Category	e	Type of Damage	Scouring	Pic.No.2

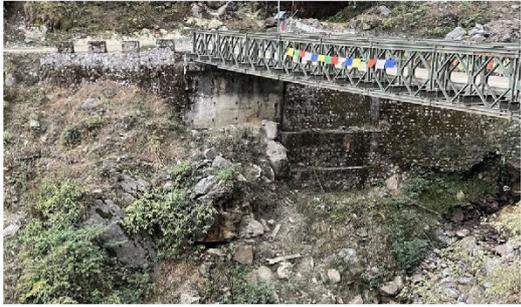
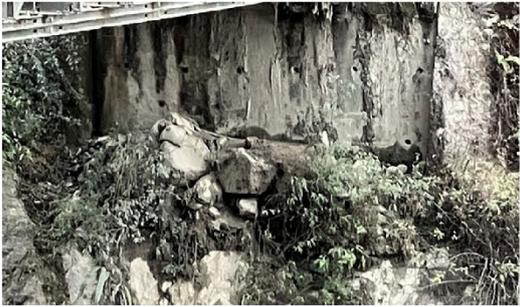
Category	e	Type of Damage	Scouring	Pic.No.3	Category	c	Type of Damage	Corrosion	Pic.No.4

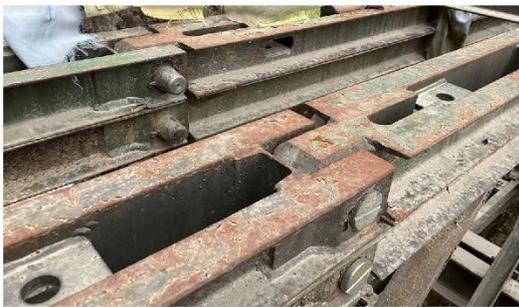
上 部 工：ベイリー橋のため仮設構造物である。鋼材に腐食を確認した。 ((d) 劣化写真 No.4 参照)

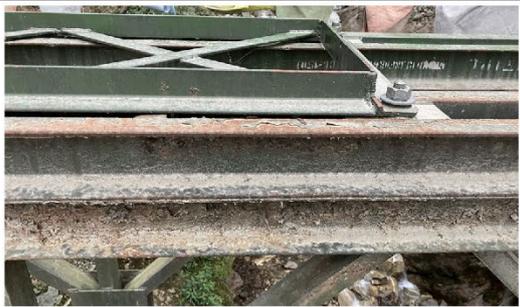
Category	e	Type of Damage	Deterioration of Painting	Pic.No.5	Category	e	Type of Damage	Abnormity	Pic.No.6

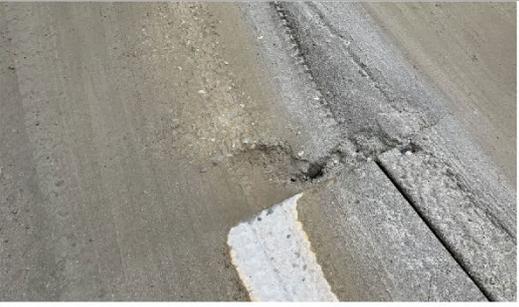
付帯構造物：舗装に損傷がある。 ((d) 劣化写真 No.6 参照)

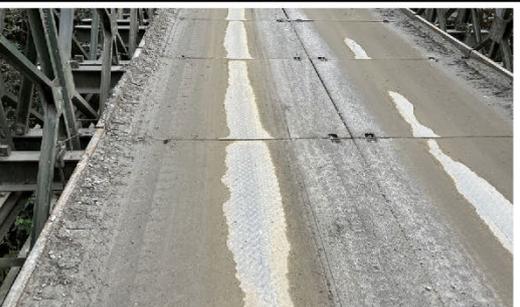
Category	e	Type of Damage	Sediment Deposition	Pic.No.7	Category		Type of Damage		Pic.No.8

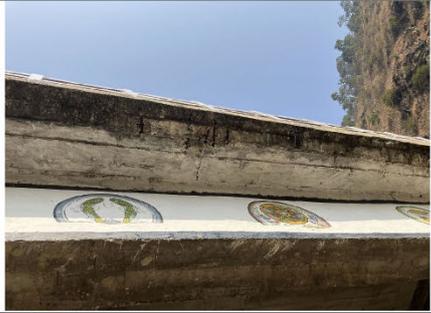
上 部 工：部分的に床版下面のかぶりコンクリートの剥離が発生し、鉄筋が露出しており、施工不良によるジャンカが確認された。((d) 劣化写真 No.2 参照) コンクリート強度が部分的に低下している可能性がある。

Photograph									
Category	e	Type of Damage	Re-bar exposure	Pic.No.1	Category	e	Type of Damage	Honeycomb	Pic.No.2

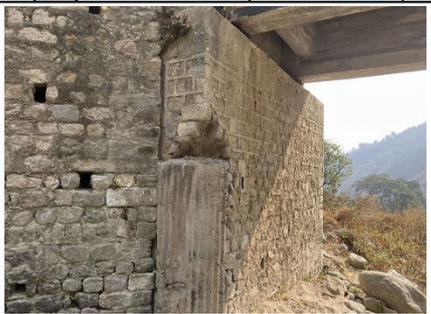
下 部 工：部分的な断面欠損が生じているが、補修済み。((d) 劣化写真 No.3 参照)

Category	c	Type of Damage	Damage	Pic.No.3	Category	e	Type of Damage	Abnormity	Pic.No.4

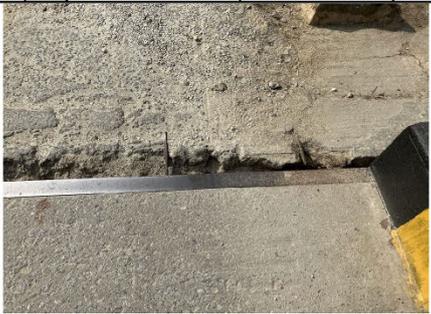
付帯構造物：舗装および伸縮装置に損傷がある。((d) 劣化写真 No.4,6 参照)

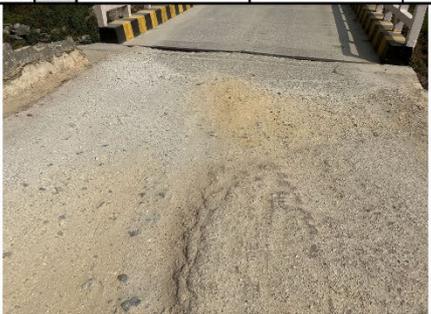
Category	e	Type of Damage	Unevenness	Pic.No.5	Category	c	Type of Damage	Abnormity	Pic.No.6

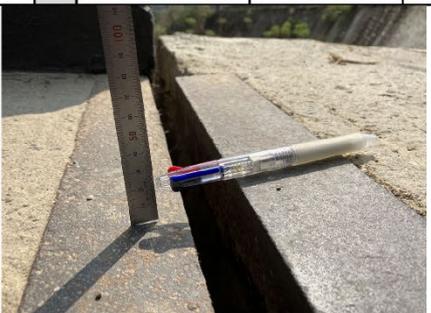
Category	e	Type of Damage	Unevenness	Pic.No.7	Category		Type of Damage		Pic.No.8

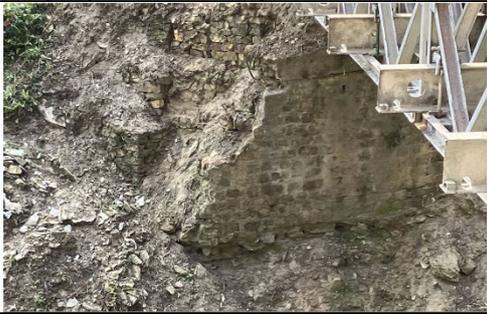
全 体：下部工前面の石積み護岸が損傷しており、上部工の土台への影響が懸念される ((d) 劣化写真 No.1 参照)

Photograph									
Category	e	Type of Damage	Scouring	Pic.No.1	Category	c	Type of Damage	Corrosion	Pic.No.2

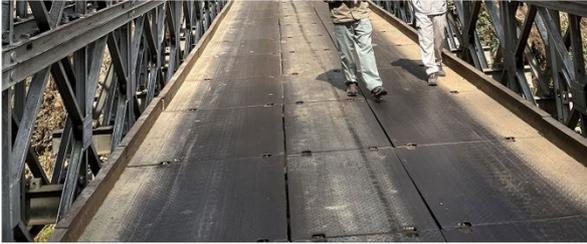
上 部 工：ベイリー橋のため、仮設構造物である。鋼材腐食、一部欠損箇所がある。 ((d) 劣化写真 No.2~6 参照)

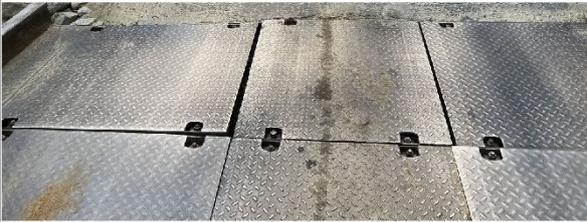
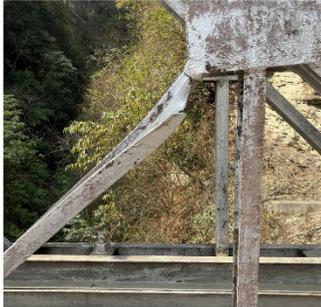
Category	e	Type of Damage	Deterioration of Painting	Pic.No.3	Category	b	Type of Damage	Corrosion	Pic.No.4

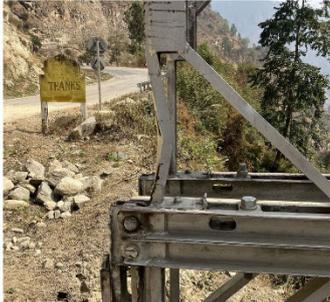
Category	e	Type of Damage	Fracture	Pic.No.5	Category	d	Type of Damage	Deterioration of Painting	Pic.No.6

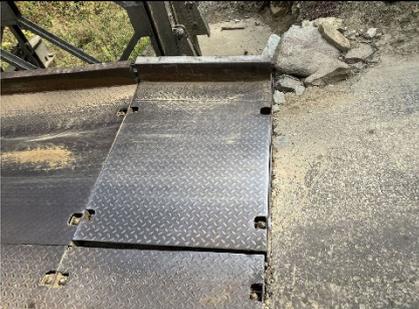
付帯構造物：舗装の損傷がある ((d) 劣化写真 No.7 参照)

Category	e	Type of Damage	Abnormity	Pic.No.7	Category	e	Type of Damage	Unevenness	Pic.No.8

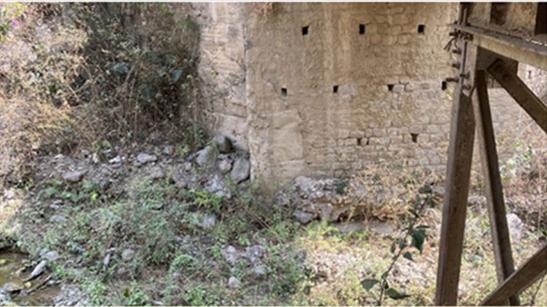
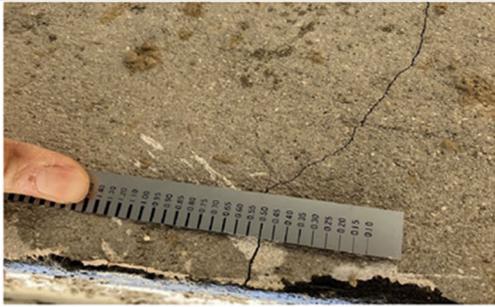
Photograph									
Category	e	Type of Damage	Scouring	Pic.No.1	Category	d	Type of Damage	Crack	Pic.No.2

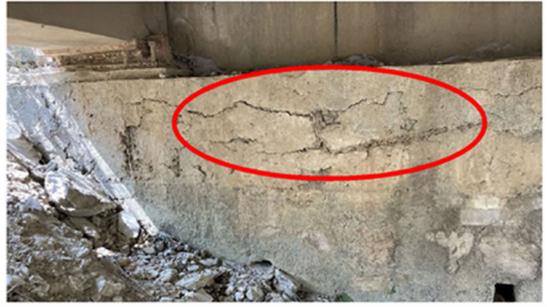
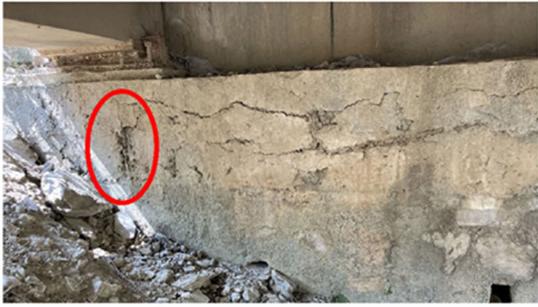
Category	e	Type of Damage	Crack	Pic.No.3	Category	e	Type of Damage	Rebar exposure	Pic.No.4

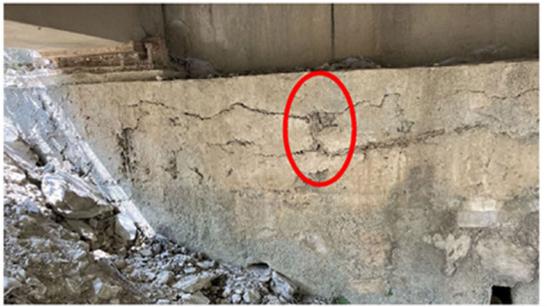
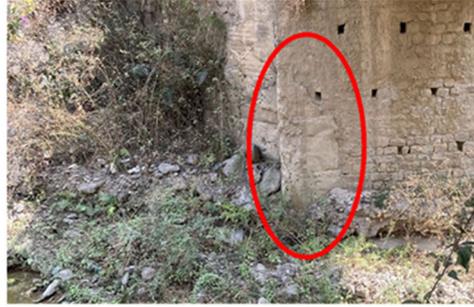
Category	e	Type of Damage	Honeycomb	Pic.No.5	Category	e	Type of Damage	Damage	Pic.No.6

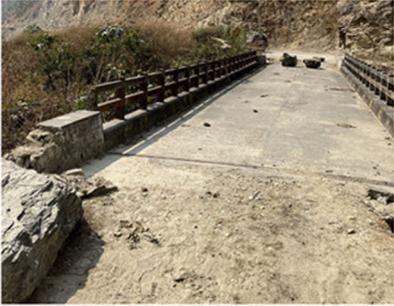
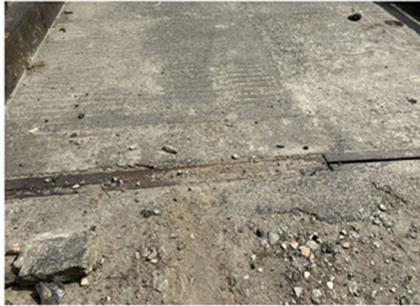
Category	e	Type of Damage	Sediment Deposition	Pic.No.7	Category	c	Type of Damage	Abnormality	Pic.No.8

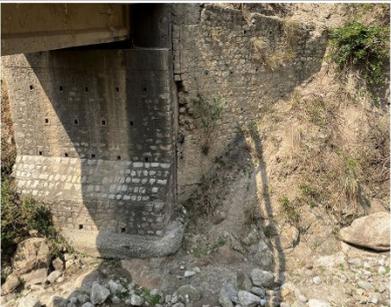
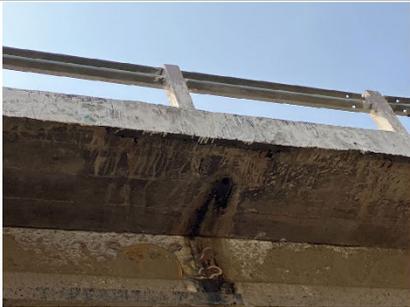
Photograph									
Category	e	Type of Damage	Scouring	Pic.No.1	Category	d	Type of Damage	Rebar exposure	Pic.No.2

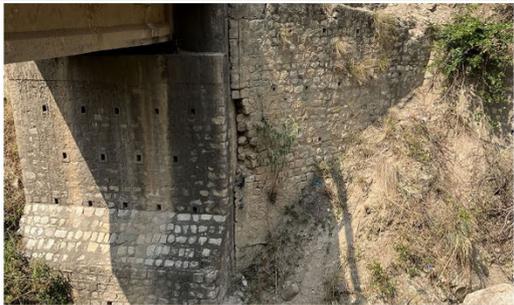
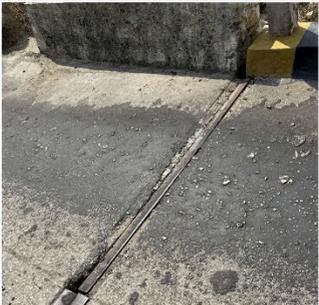
Category	c	Type of Damage	Damage	Pic.No.3	Category	c	Type of Damage	Abnormity	Pic.No.4

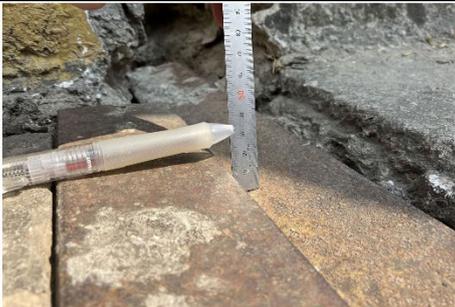
Category	e	Type of Damage	Unevenness	Pic.No.5	Category		Type of Damage		Pic.No.6
