コンゴ民主共和国  
マタディ橋及びビアプローチ道路補修計画  
準備調査

準備調査報告書  
(先行公開版)

2023年5月

独立行政法人  
国際協力機構 (JICA)

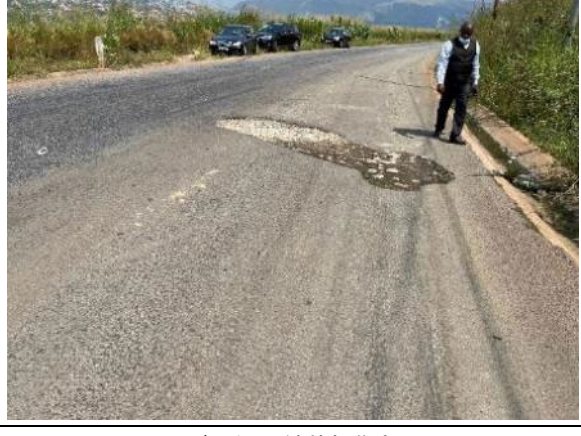
ボマ側、舗装損傷部	ボマ側、終点位置

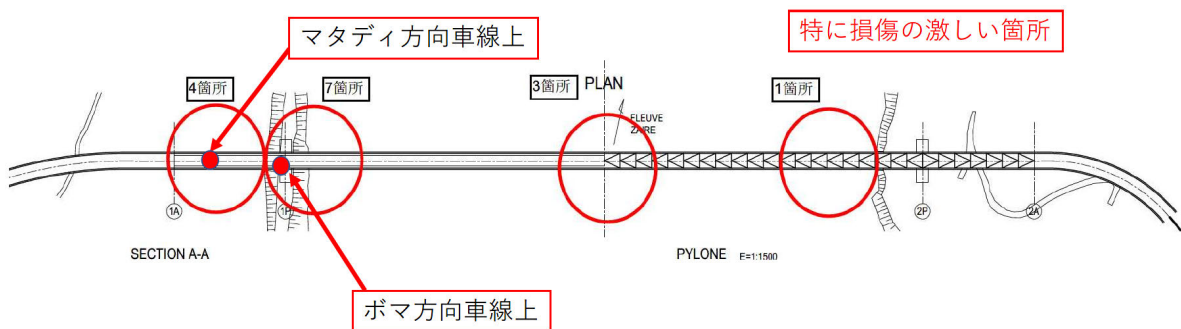
図 3.2.3 舗装損傷位置図

橋面上を目視による損傷調査を行った。損傷としては、わだち掘れ、表層のずれ、亀甲状ひび割れクラック、剥離、ポットホール、プリスタリング等を確認し、図 3.2.3 に示すように特に大きな損傷箇所 15 か所（マタディ市方面 11 箇所、ボマ市方面が 4 箇所）を確認した。しかしながら、鋼床版構造の損傷の特徴である主桁、U リブのウェブ直上に発生しやすい縦方向の舗装ひび割れ、補剛材、横リブに発生しやすい横断方向の舗装ひび割れ、桁端部に発生する局部的な陥没等は確認されなかった。これらのことから、損傷の主たる原因は、舗装の劣化等によるものと推測される。

橋面舗装開削調査結果を踏まえ、橋面舗装の取り換え及び鋼床版腐食部の除去を行うこととする。橋面舗装は、表層・基層ともに、密粒度 13 のポリマー改質Ⅱ型を採用した。また、舗装内の水分を排出する目的で、導水管を設置し、防水層は、アスファルト系塗膜型防水層を採用した。

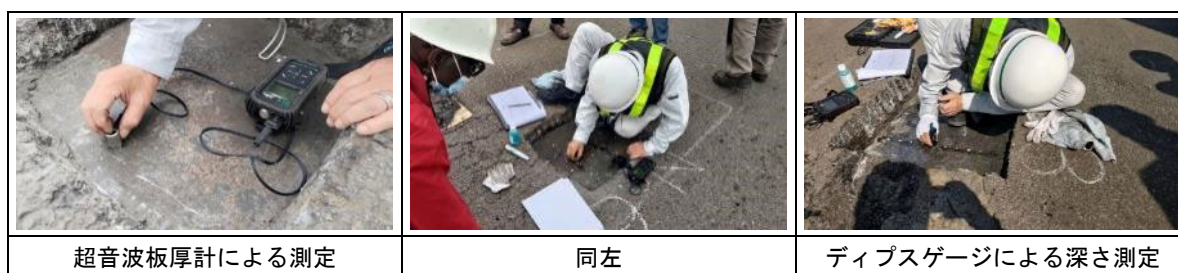
図 3.2.9 鋼床版板厚測定調査状況

とあり、最大深さ 0.61mm の箇所においても最小 11.39mm であることから鋼床版は、所要の耐力が確保されていると考えられる。しかし、今後腐食が進行し、板厚が確保できなくなる状況も予測されることから腐食の進行を抑制するためにも、耐水を考慮した対策が必要である。

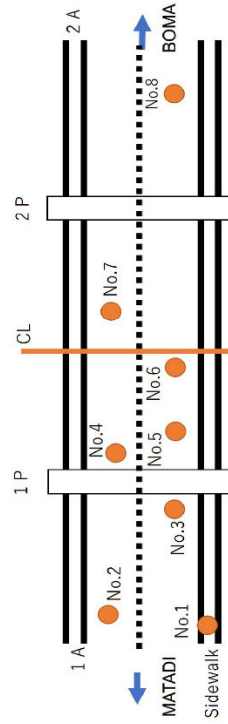
図 3.2.10 鋼床版開削調査結果-1

7	ボマ→マタディ方向 1P ~ 2P、車道	横断方向へのズレ	雨水浸水による舗装材料の剥離	8.4cm	12mm	舗装材除去簡単。	防水層残っているが接着力なし。	鋼床版表面の一部錆あり。
8	マタディ→ボマ方向 2P ~ 2A、車道	健全箇所として選定	なし	10.5cm	12mm	舗装材除去困難。基層細粒化	防水層残って鋼床版と接着している。	錆なし

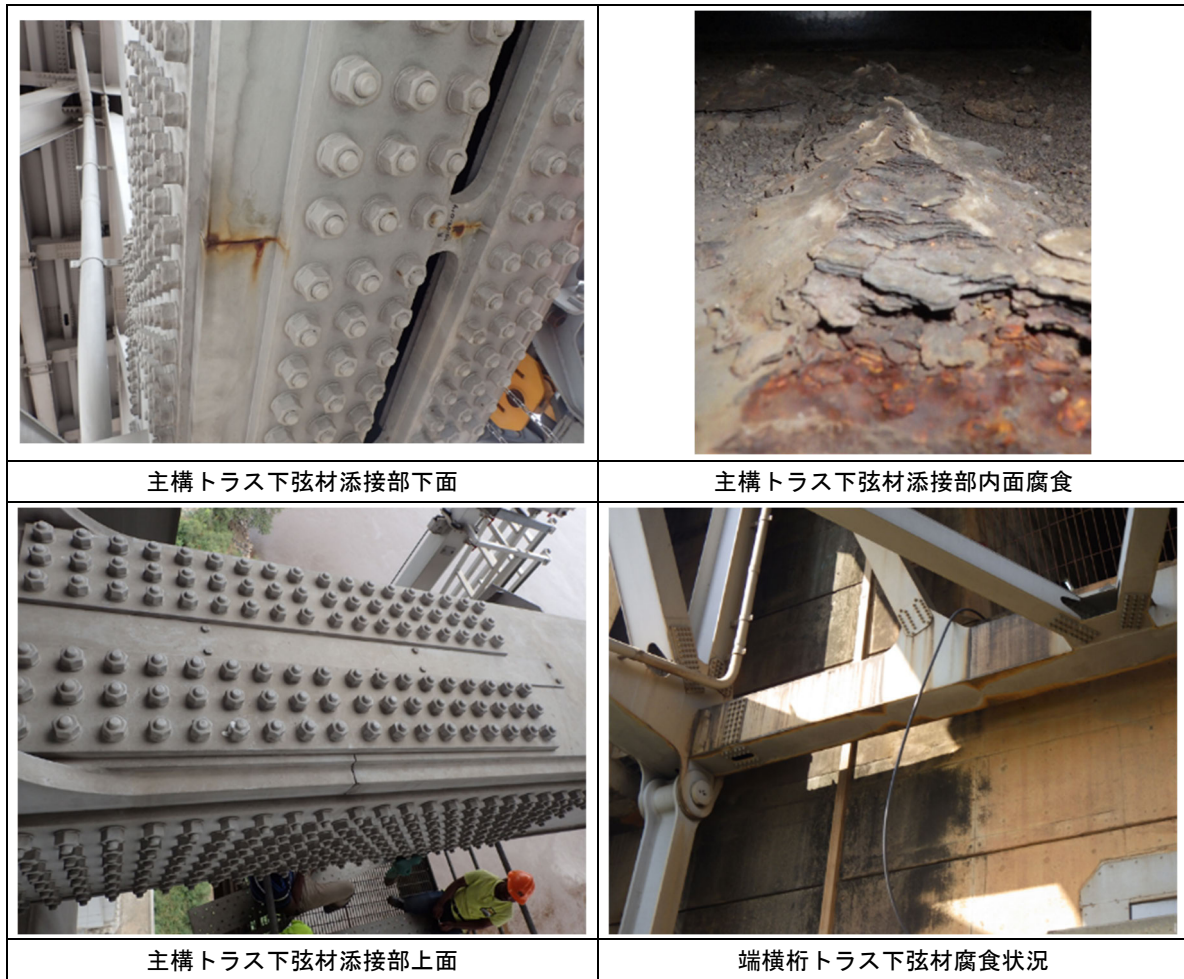
図 3.2.16 補剛桁検査結果-2

なお、今回調査では、時間に限りがあることから、全数の確認はできていない。今後、主構トラス、主横トラスの上弦材、下弦材等のすべての箱形断面部材について、ファイバースコープ等による内面の腐食状況の確認を行うとともに、腐食が確認された場合は、板厚減少量を計測し、設計上の安全余裕度を確認する必要がある。また、将来完成系の施工を行う際には、板厚減少量を踏まえた応力照査を行い、補強が必要と判断される箇所については、当て板補強を行う必要がある。

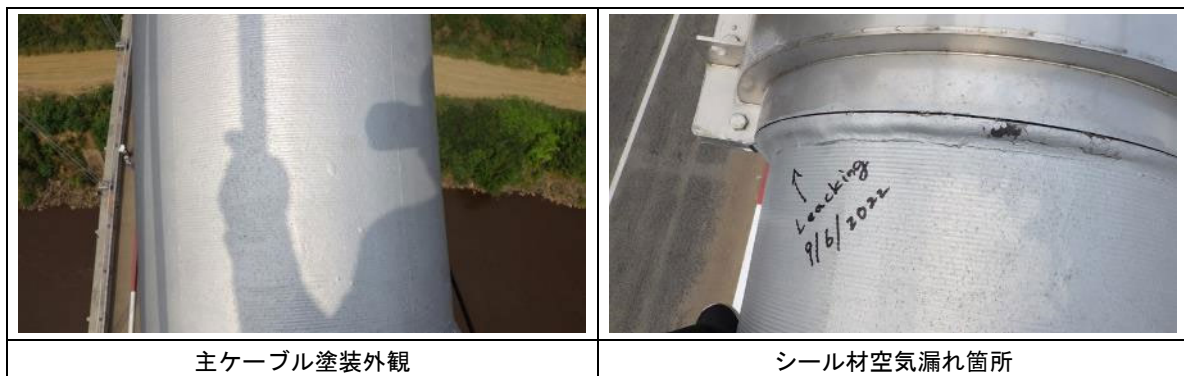
図 3.2.18 主ケーブル検査結果

ケーブルバンド部等のシール部については、シール材の劣化は見られなかったが、送気カバー部において、シール材の割れ及び空気漏れが確認された（図 3.2.18 参照）。送気カバー部は、主塔部の除湿機により除湿した空気をケーブル内部に導入するためのものであるため、空気圧が比較的高いため、シール材の割れや空気漏れが生じているものと考えられる。空気漏れが生じると、ケーブル内に導入した乾燥空気が十分にいきわたらないため、シール材の補修が必要である。なお、本四連絡橋においては、シール補修にあたりシール材の弱点となる境部を覆うように配慮している。このため、マタディ橋のシール材についても全箇所において、補強構造によりシール材の改良が必要と考える。

送気カバー部に空気漏れが確認されているため、ケーブルバンドおよび送気、排気カバー、モニタリングカバーのシール材の補修を行う。また、空気漏れが生じていないケーブルバンド部においてもシール材は薄く、劣化により空気漏れが多発する可能性があるため、全箇所においてシールの補強を行う。気密性を高めるためにブチルゴムを確実に詰めるとともに、弱点となるシールとカバーとの境を覆うようにシールを施工する（図 3.2.84 参照）。シール材はシリコン系の 2 成分形を見込んでおり、同等品以上の材料とする。補修数量は、ケーブルバンド 122 箇所、送気・排気カバー 18 箇所、モニタリングカバー 12 箇所とする。

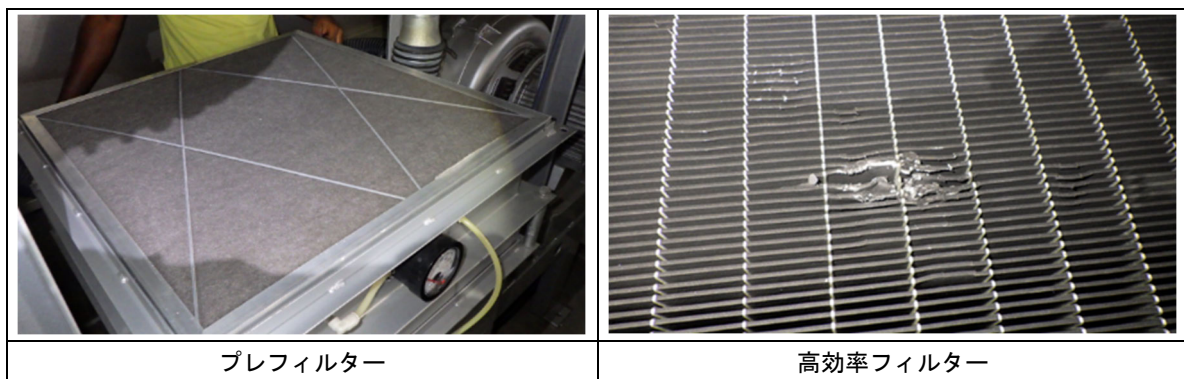
図 3.2.23 ケーブル送気乾燥システム関連調査状況-2

1P 及び 2P の主塔水平材に設置されているケーブル送気乾燥システムのフィルターについて、カバーを取り外して確認を行った(図 3.2.23 参照)。マタディ橋ではプレフィルターと高効率フィルターが設置されている。プレフィルターについては損傷等確認されず、良好であった。一方で、高効率フィルターについては、1P、2P の両方ともフィルターに破れが生じていた。フィルターの破れを放置すると除湿機への取込空気からの粉塵等の除去が十分機能しないため、除湿機本体の故障につながる恐れがあるため、早期にフィルターを交換する必要がある。

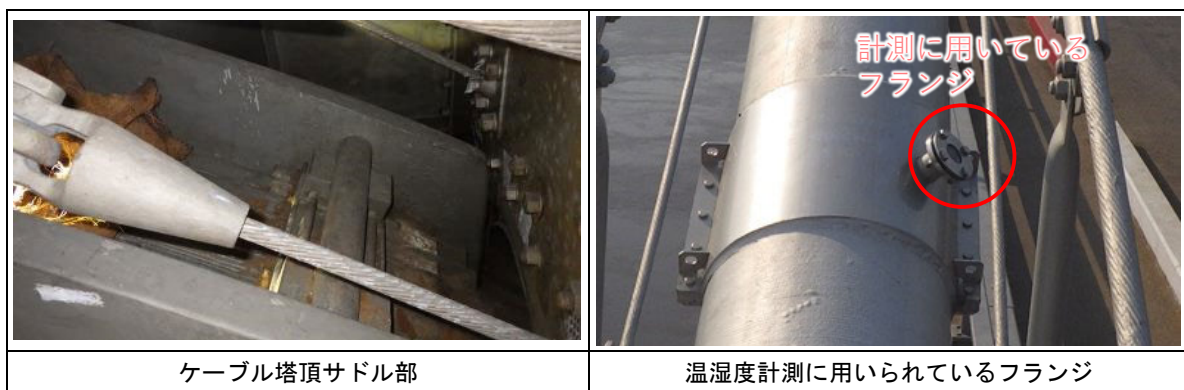
図 3.2.24 塔頂サドル部及び温湿度計測用フランジ

ケーブルの温湿度計測は、カバーに取り付けられたフランジの板を取り外して行った（図 3.2.24 参照）。OEBK に確認したところ、維持管理においても同様の手法で計測を実施しているとのことであった。このフランジの板を取り外す作業においては、ボルトの落下による第三者被害の危険性が高く、現地においてもボルトの欠損が確認された。また、温湿度計測に用いている孔は大きく、外気の影響を受けて計測精度が悪くなっている可能性がある。このため、安全かつ適切な計測が可能となるよう、計測用さや管の設置を行う必要がある。

ケーブル送気乾燥システムは、ケーブル内の湿度を管理目標値以下で維持することでケーブルの防食を行うものであり、維持管理にあたっては、ケーブル内の湿度のモニタリングが必要である。現在、ケーブルの温湿度計測は、カバーに取り付けられたフランジの板を取り外して行っている。このフランジの板を取り外す作業においては、ボルトの落下による第三者被害の危険性がある（現地ではボルトが欠損しているカバーもあった）とともに、計測部の孔は大きく、外気の影響を受けて計測精度が悪くなっている可能性がある。このため、安全かつ適切な計測が可能となるよう、計測用さや管の設置を行う（図 3.2.86 参照）。なお、追加する送気カバーには、計測用のさや管を加工して製作するものとする。このため、計測用さや管の設置は、排気カバー部 6 箇所、モニタリングカバー 12 箇所とする。なお、モニタリングカバー部のフランジに設置しているメクラ蓋は撤去するものとする。材質はカバーと同じ SUS304 とする。

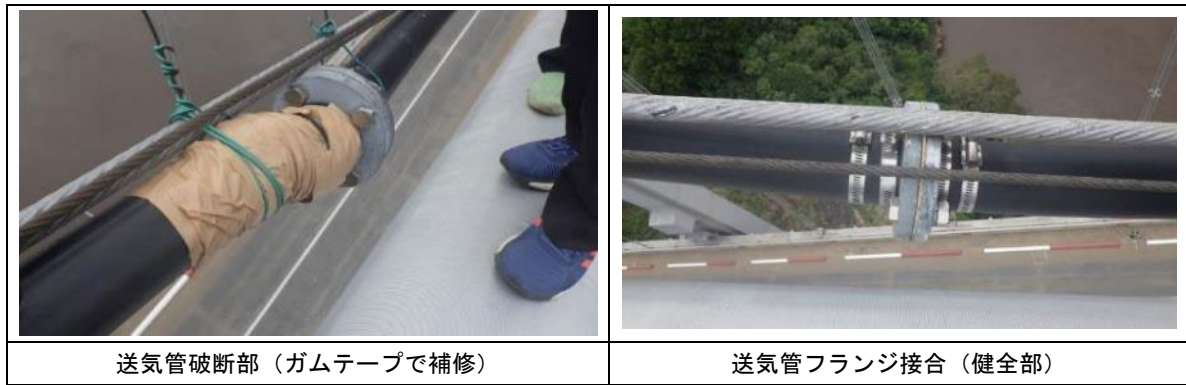
図 3.2.25 送気管状況

ケーブル上に配置されている送気管の接続部の一部において破断を確認し、空気漏れが生じている（図 3.2.25 参照）。これは、自動車荷重や風等によりケーブルやハンドロープに振動が生じ、それと一緒に送気管も揺れて、フランジ接合部（図 3.2.25）の前後の剛性が変化する箇所を繰り返し応力が作用することで送気管が破断しているものと考えられる。OEBK によると、過去にもいくつかの管で破断が生じたため、送気乾燥システム導入時の工事の材料ストックを用いて取替えを行ったとのことであった。現在は材料ストックを有していないため、テープによる接合を行っているが、気密性が十分ではないため、空気漏れが大きい。また、過去に取替えた送気管についても単純に取替えを行ったことから、送気管の破断は早期に再発する可能性が高い。このため、送気管の更新を行う必要がある。送気配管の材料はアラミド外装ポリエチレン管とし、接合は EF 継手方式（電気融着接合）による改良が必要と考える。

えられる。OEBK 技術者によると、いくつかの管で破断が生じたが、工事のストックを用いて取替えを行ったとのことであった。単純に取替えを行っただけであることから、送気管の破断は再発すると考えられる。送気管が破断すると、乾燥空気が破断部から流出し、ケーブル内に乾燥空気を導入することができなくなる。このため、送気管の更新を行う。送気配管の材料はアラミド外装ポリエチレン管とし、各カバー間の送気管は接合部を設けず 1 本ものとし、端部における接合は EF 継手方式（電気融着接合）により行うことで、弱点部をなくし、長寿命化を図る（図 3.2.87 参照）。更新は、主塔塔頂部から各送気カバーまでの延長とし、約 1,100m（=4 系統×（55m+81m+135m））とする。なお、送気管は下段ハンドロープにラッシングワイヤーで固定する。

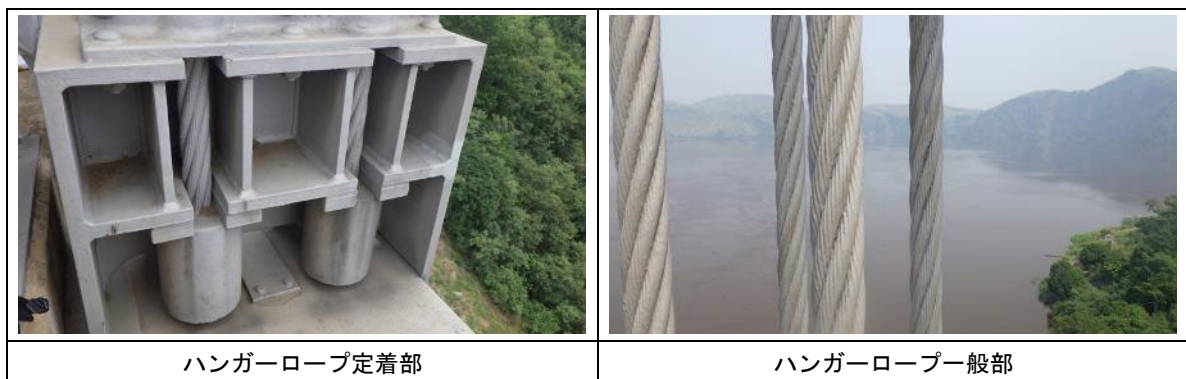
図 3.2.28 ハンガーロープ状況

ハンガーロープは交換可能な部材ではあるものの、交換は容易ではないため、管理費削減の観点では適宜補修をして長期間使用することが望ましい。このため、引続き定着部の外観の点検を継続するとともに、ロープ表面に錆汁等が確認される場合は、内部の腐食が疑われるため、非破壊検査等による断面減少の程度を確認し、適切に補修を行っていくことが望ましい。また、ハンガーロープ定着部は比較的アプローチもしやすいため、定期的な清掃により腐食要因を排除していくことが望ましい。

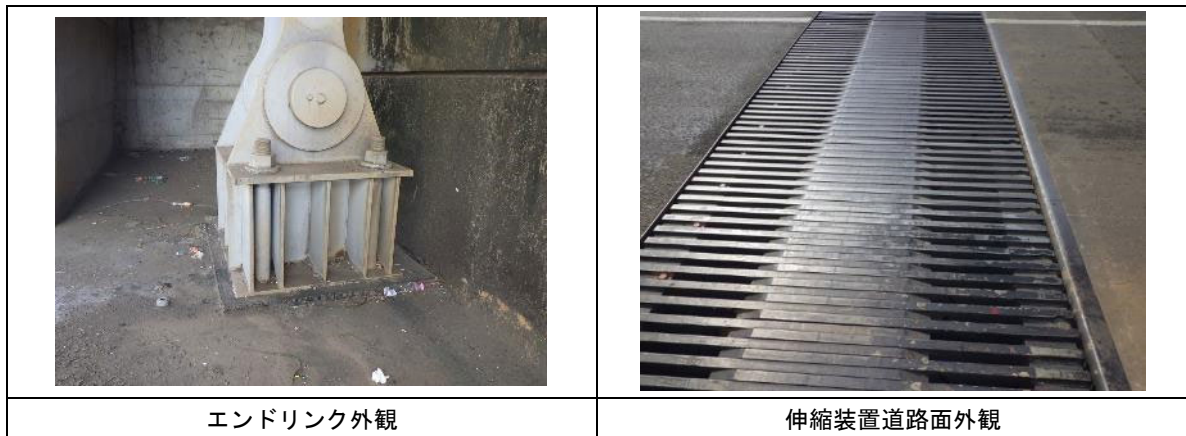
図 3.2.33 付属物状況

伸縮装置については、路面から確認できる外観は腐食等の変状もなく健全な状態であった（図 3.2.33 参照）。しかし、下面から近接した結果、櫛部材を受けるビームが橋軸方向にずれていることを確認した（図 3.2.34 参照）。緩衝材のネオプレンゴム（建設時は厚さ 20mm）が劣化により薄くなり、ビームが移動しやすくなっていることが原因と考えられる。なお、同タイプの伸縮装置については現在製作されていないことから、部品交換等の対応が難しく継続的な維持管理が困難となっている。本橋の伸縮装置は供用から約 40 年経過しており、上述の緩衝材の劣化による疲労等の蓄積も考えられることから、継続して維持管理可能なものに更新する必要がある。

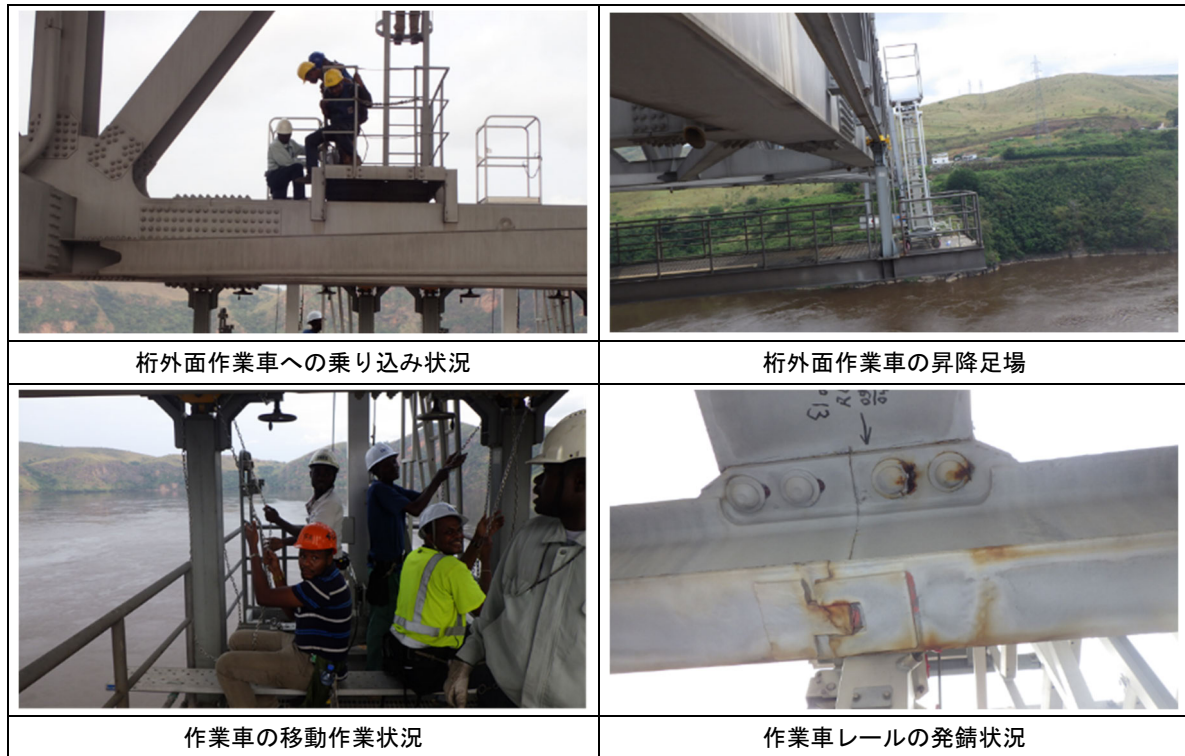
図 3.2.37 作業車検査結果

作業車のレールに錆の発生を確認した（図 3.2.37、写真下参照）。作業車は両側のレールにより支持されているため、レールの腐食が進行すると、耐荷力上問題である。このため、補修塗装の実施が必要である。

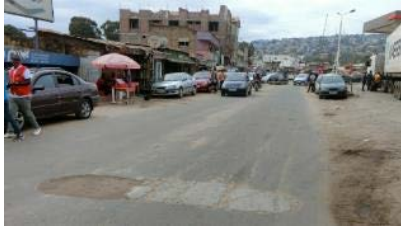
位置	内容	写真
STA.-21-00 下り車線	ポットホール（大）

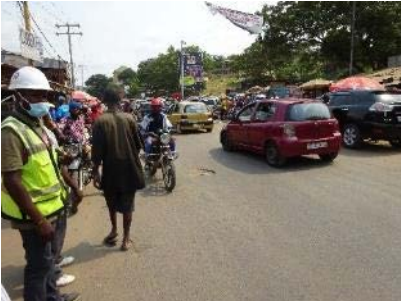
STA.-15-60 上り車線	ポットホール（小）

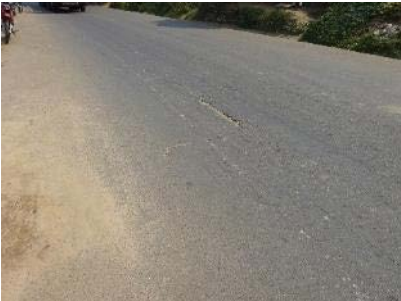
STA.-12-00 上り車線	縦ひび割れ

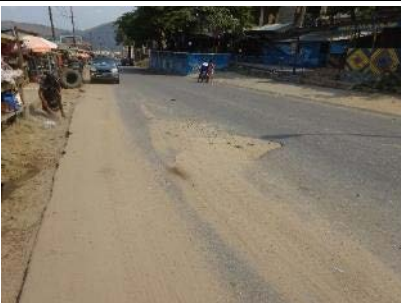
STA.-10-00 上り車線	ポットホール（大）

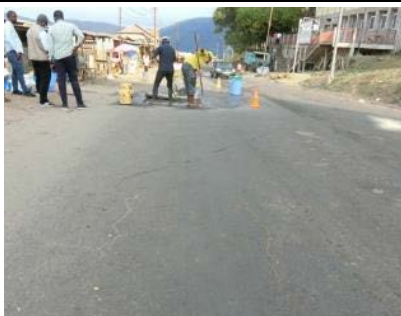
STA.-7-00 上り車線	縦ひび割れ

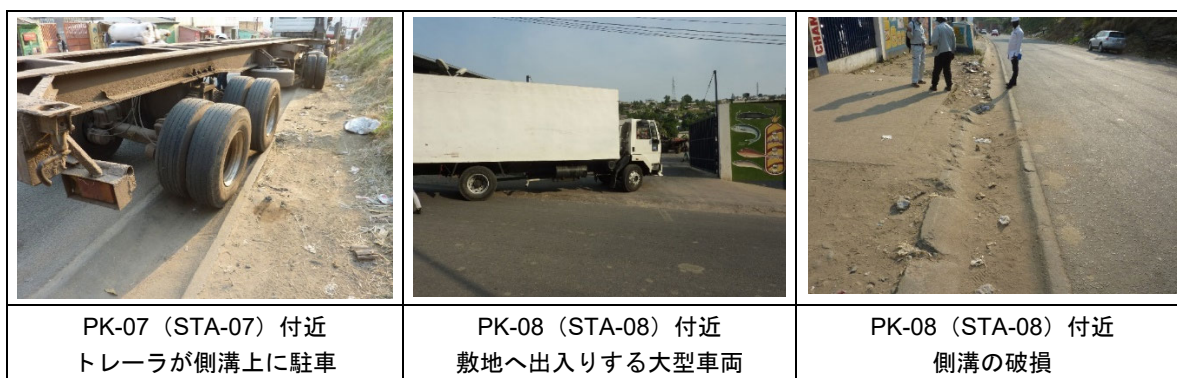
図 3.2.62 大型車両

左岸側のアプローチ道路は比較的平坦な市街地を走る道路である。左岸側アプローチ道路の排水施設は、路面排水として 2 サイズの皿型側溝が通水能力の違いにより道路両脇に配置され道路との境界としての機能も果たしている。しかしながら、沿線の大型食料品店や輸出入業者の敷地へ出入りする大型車両が側溝上を通過しているため、損傷している区間が STA-08～STA-10 で確認された。また、MG ターミナルを利用するトレーラが沿道に待機しており、側溝の上に駐車する光景が頻繁に見られた。

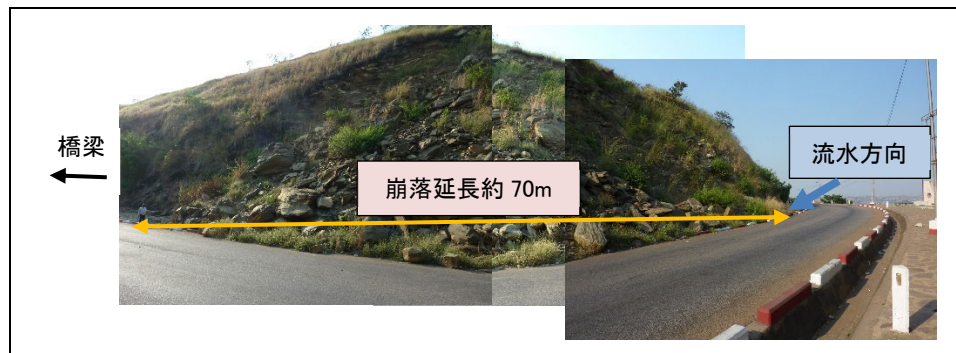
図 3.2.64 STA.09 付近の斜面の崩落

右岸側アプローチ道路の橋梁から約 300m の地点 (STA.09 付近) では道路に沿って延長約 70m わたって大きな斜面崩落があり、崩落したがれきが側溝を埋め尽くしている。OEBK の報告によると、この崩落は 2019 年初旬の豪雨によって引き起こされそのまま現在まで放置されている。この区間の切土上方には道路延長方向に伸びる排水溝 (1.5x0.5x0.5) が設けられている。また周辺の路面の損傷は見られなかった。がれきが側溝の水流を阻害していることから、崩落対処法の判定と道路排水の対策が必要と考える。

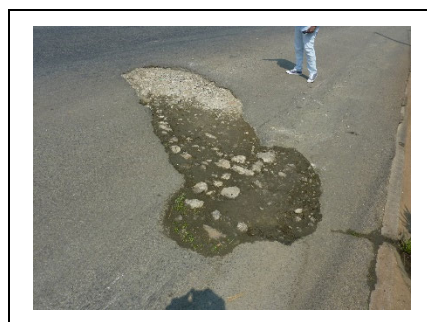
図 3.2.67 STA.22+25 付近の舗装損傷

この舗装損傷は道路施工の際の不具合も要因として考えられているが、破損部が湿っていることから、この区間は道路切土部に位置しているため上記 STA.12～STA.17 と同様山側からの湧水の影響が考えられる。ただし、開削調査からは水位は確認されず、ボーリング調査の結果から地下水位は路面下 2m 以深であることがわかっており、STA.12～STA.17 区間に比べて水の量は多くないと推測される。
