# マレ島災害に対する強靱性向上計画

## 協力準備調査報告書

2023年9月

独立行政法人  
国際協力機構 (JICA)

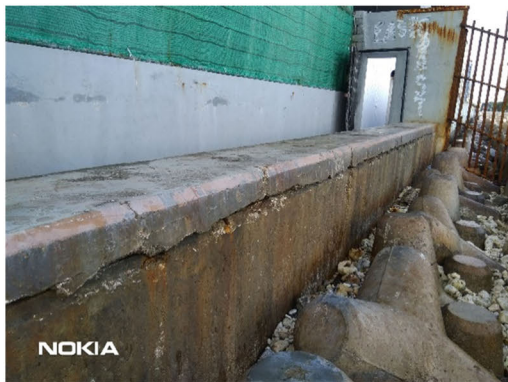
写真 1-1：A区域。上部工の劣化・損傷が確認される。

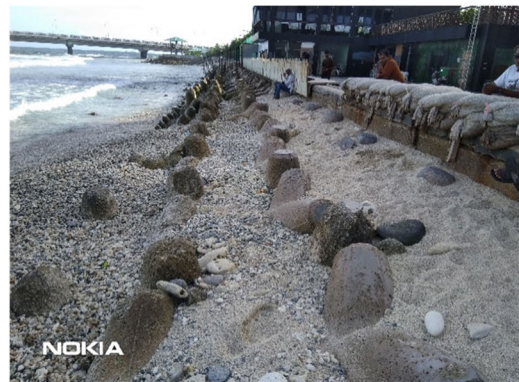
写真 1-2：A区域。越波防止の応急処置として木柵（奥）と土嚢（手前）が設置されている。

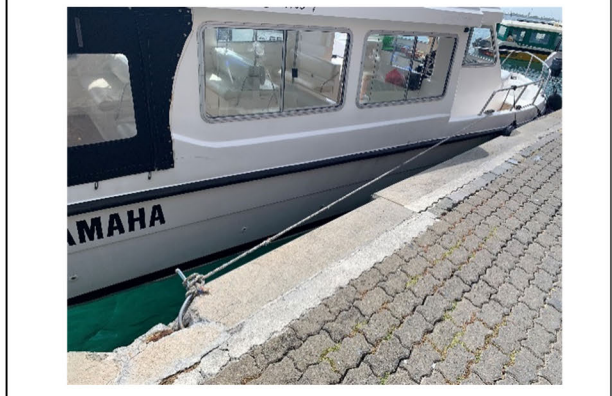
写真 5-4 : 北岸壁。損傷した係船柱を使用している。

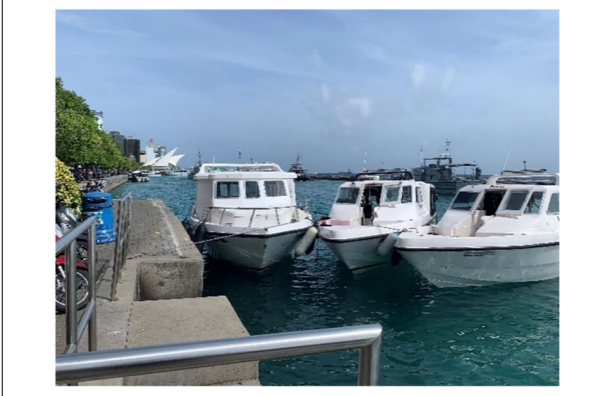
写真 5-5 : 北岸壁。係船柱が破壊しているため、手すりを代用している。

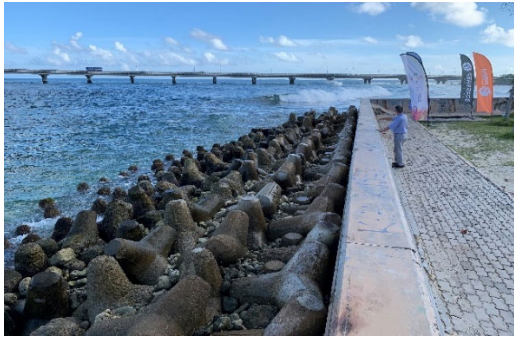
写真③：護岸上部の劣化が確認され、背後の歩道へ多少の越波を確認（護岸上部の濡れ）約 35m。  
（2022/10/25 撮影）

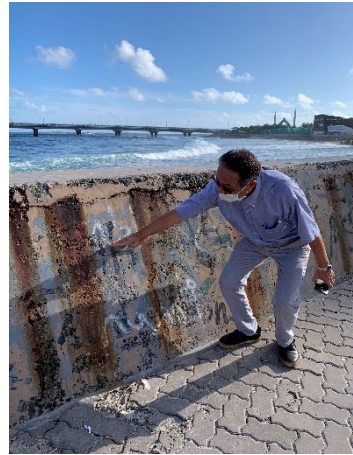
写真④-1：  
護岸上部の全域に劣化確認、背後歩道への越波確認。  
延長約 68m  
（2022/10/25 撮影）

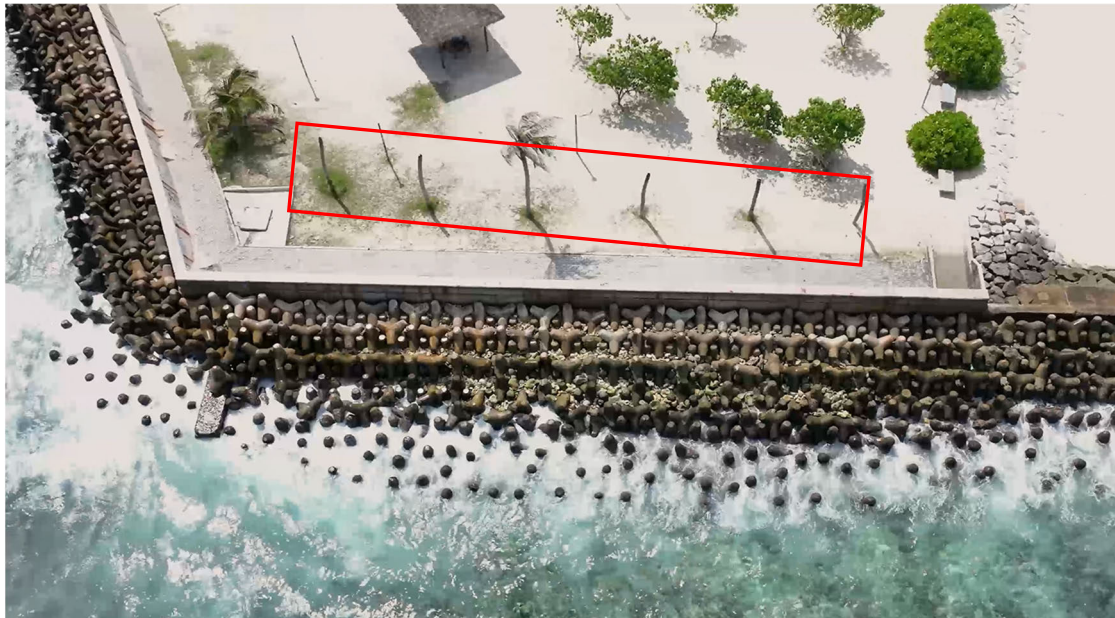
写真④-2: 護岸背後の植生が枯れていることが確認できる。（赤枠部分）

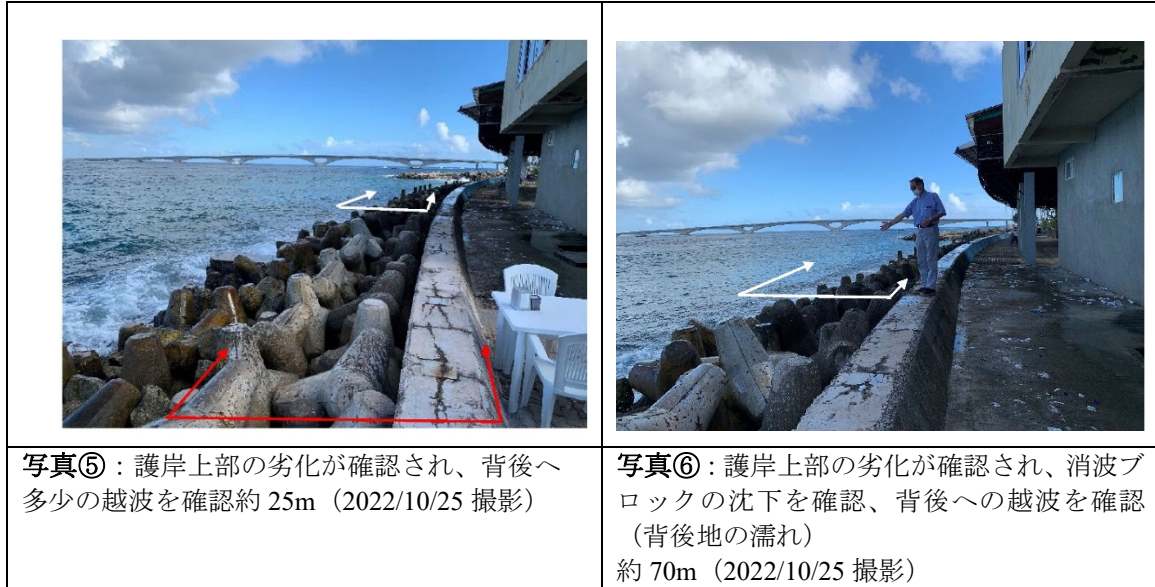
東海岸の最北端の護岸において、越波が散見され、且つ背後地の利用者から要望がでており、モ国政府側から本調査の区域とする追加要請があり、本区域の越波状況を確認した。本区域も同様に護岸建設後に 25 年が経過し、特に常時波浪を受けている状況から、上部コンクリートが劣化しており将来的な欠損の危険性のある区域として約 95m 区間を確認した。また、その範囲において、約 70m 区間で消波ブロックの劣化・破損が進み、2004 年時の津波災害により 2 段積み消波ブロックが海側にズレ落ちたことによる 30cm 程度の沈下と越波が確認された。（以下の写真の状況参照）

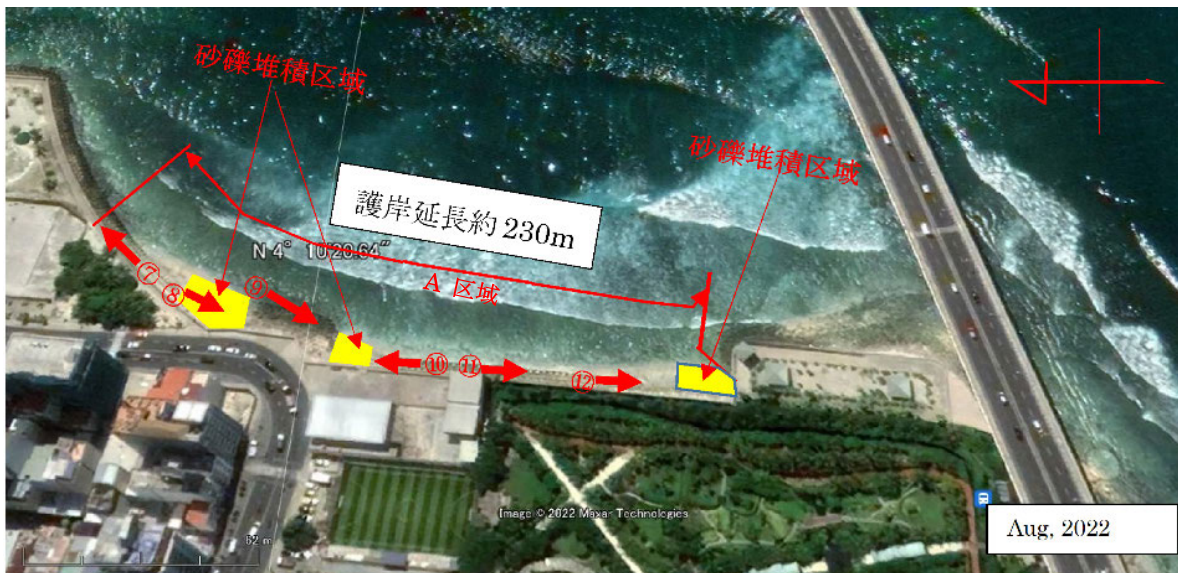
図 2-2-2 背後地に影響を及ぼす堆砂と越流・越波の確認された東南海岸の区域

上部コンクリートの劣化が激しく将来的な欠損の危険性のある区域と、消波ブロックの劣化・破損・沈下による消波機能低下のある区域は、近い将来において背後地の植生や歩行者通行に影響を与えることが確認された。また、砂礫が堆積している区域においては、砂礫が消波ブロックを埋め尽くして、自然勾配（約 1：6～1：7）で堆積していることから、護岸の消波機能がなくなり波が遡上しやすい形状となっており、高波が遡上限界高さまで遡上して護岸の高さの低い部分からの越流が確認されている。モ国政府は、越流がある区域の護岸上に仮設の土嚢を積み、波の越流を防いでいる状況であった（下記図参照）。

<p><b>写真⑦</b>：既設護岸上部の損傷が激しく越波も確認された。護岸上部の補修と嵩上げが必要。(2022/10/25 撮影)</p>	<p><b>写真⑧</b>：砂の堆積高さが護岸上部下 20cm まで達している。温暖化による海面上昇を鑑み、護岸の 20cm 程度の嵩上げが必要</p>

<p><b>写真⑪</b>：消波ブロックの摩耗・老朽化から、ブロックを石積護岸で被覆する要請あり、護岸上部の補修と嵩上げが必要。(10/25 撮影)</p>	<p><b>写真⑫</b>：護岸の上部の破損、越波・飛砂が確認されている。護岸の嵩上げと歩道高の嵩上げが必要 (2022/10/25 撮影)</p>

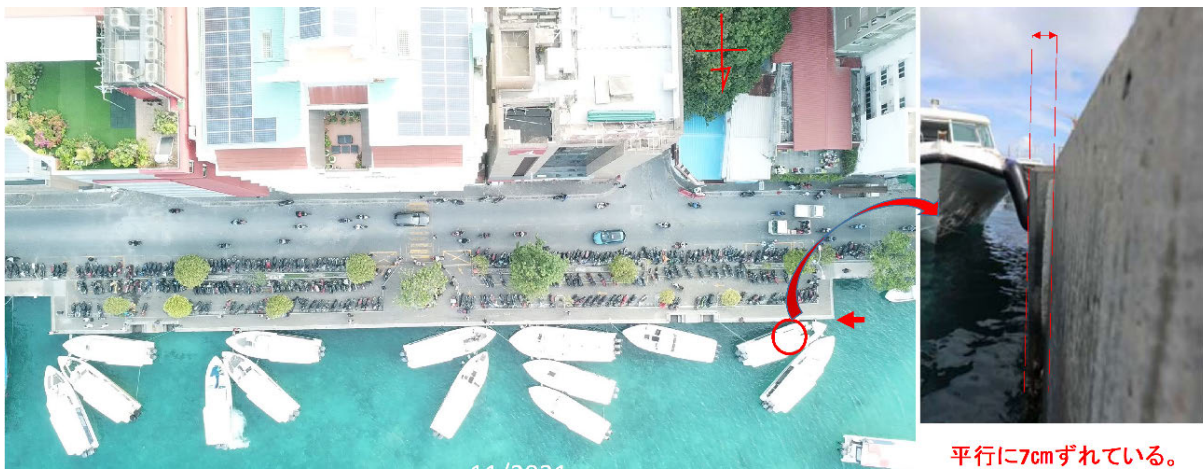
図 2-2-3 マレ島北岸壁対象区域 95m

による繫引力が設計繫引力を大きく上回ったこと（設計繫引力 1t/カ所に対して、実際に掛った繫引力 2.5t/カ所と算定）から、上部コンクリートが不安定となり、ブロックの法線のズレが発生したことと、最下段のコンクリートブロックの先端支圧の増加によるブロックの前面側が約 5cm 程度沈下し、海側へ傾きが発生したことに起因する。従って、95m 区間の最下段ブロックの前面に根固め石を追加設置して、さらなる先端の沈下を防ぐこと、法線のズレが大きい 25m 区間（許容値を超える変位）に関して上部コンクリートを大型フェリーの牽引力に対応可能な大きさに変更すること、他の 70m 区間に関しては、法線のズレは許容範囲内であったが、係船バーが破損していることから、大型フェリーの牽引力に対応可能な係船柱（3t/カ所）に変更して、その基礎（13 カ所）となる上部コンクリートを牽引力に対応可能な構造に変更することが求められる。

対象となった北岸壁（1980年代に建設）は、2004年に来襲したインド洋大津波の引き潮によって、約95m区間において、その安定性を失い鋼矢板の上部を止めているタイロッドの破損によって、岸壁が大きく海側に傾き被災した。2008年の津波復興プロジェクトにおいて、初めての我が国の有償案件の一部としてマレ島北護岸の被災した95m区間の改修を実施し、2011年に改修工事が完了した。今回、その西端から25m区間の上部コンクリートに、7～8cmのズレと、25m区間の岸壁法線にて許容範囲を超えるズレと傾きが確認された。また、調査によって、コンクリートブロックの傾きの原因となった最下段ブロックの海側端の沈下が認められた。他の70m区間においては、法線のズレと傾きが確認されたものの、軽微であり許容範囲内であった。また、係船バーの破損が3カ所確認された。

平行に7cmずれている。

② Mooring Bar Broken

北岸壁写真①：上部コンクリートの1.5cmズレ確認。写真②：係船バーの破損か所確認 写真③：上部コンクリートの7cmのズレを確認、写真④25m区間で法線の海側への変形を確認 (10/25撮影)

上記表より係船リングが破損したこと、上部コンクリートが海側にズレたことから、安定計算上で、その牽引力は2.4t/箇所程度であったと想定される。したがって、本護岸の強靱性向上対策として、牽引力を既存の設計値の1t/箇所から、3t/箇所に対応する上部コンクリートへの改修を行う。改修において、改修する上部工の安定計算（転倒と滑りの検討）を行う。
