トルコ共和国  
鉄道の防災機能強化にかかる  
情報収集・確認調査  
【QCBS—ランプサム型】  
最終報告書

2025 年 5 月

独立行政法人  
国際協力機構（JICA）

日本コンサルタンツ株式会社  
東日本旅客鉄道株式会社  
日本工営株式会社

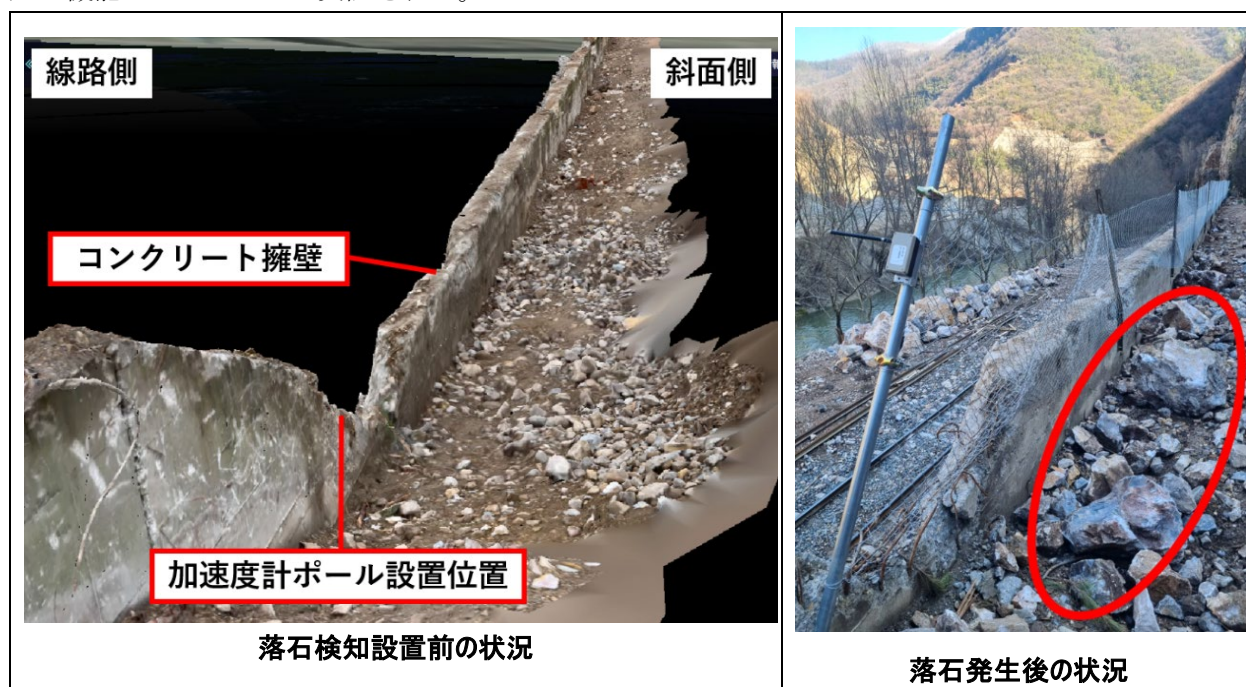
図 5 No.6 落石事象発生前後の様子

3月3日 23:40（現地時間）、No.6の落石検知に設置した加速度計から、線路と平行に22度、線路外方に6度の傾きを検知した。結果として列車影響はなかったが、落石自体は発生しており、落石検知が機能していたことが実証された。

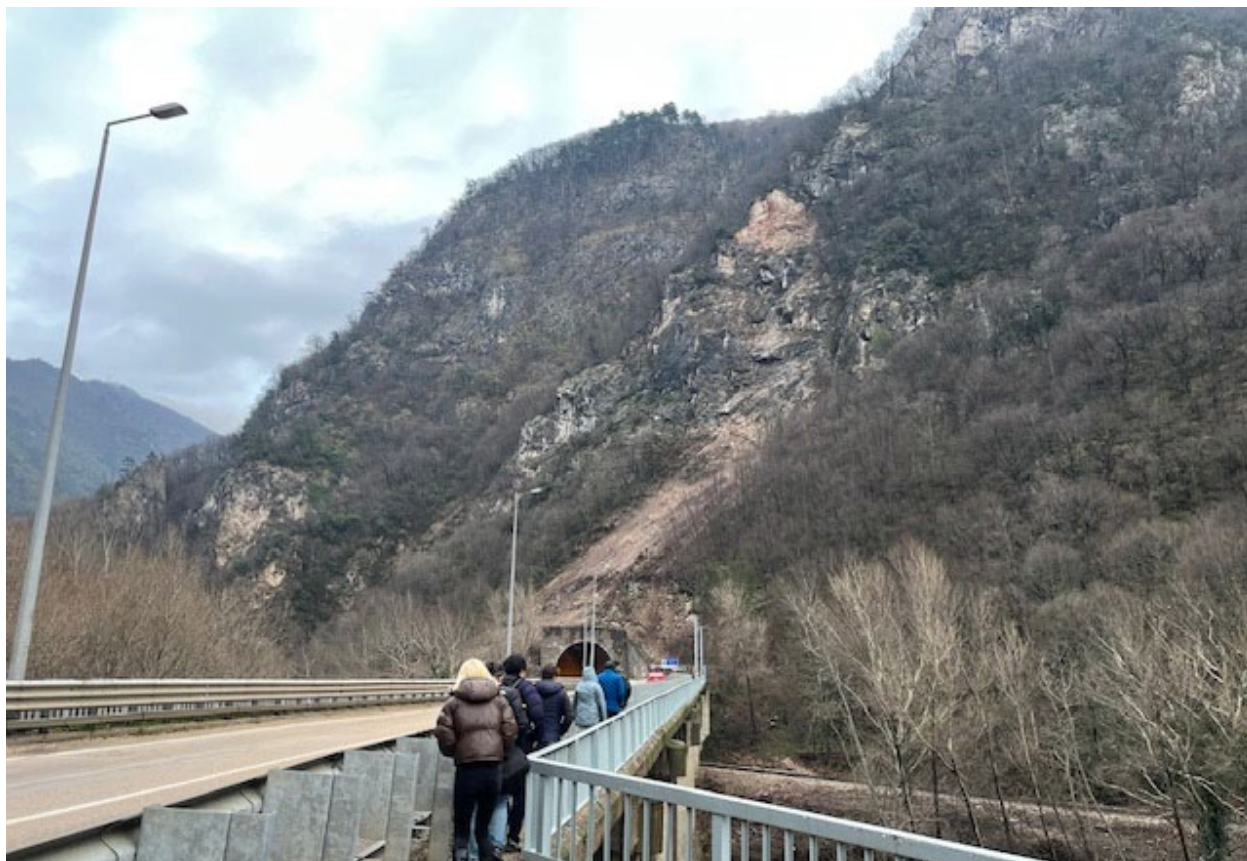
図 4-7 対象の岩壁

対象箇所は 2024 年 11 月に落石を起こし、対策とし当該箇所を通過する列車全てに一時停止及び徐行運転の規制を実施している。岩壁自体は依然として不安定な状態で落石発生リスクが高く、効果的な対策を講じる必要がある。現状では検査員による定期的な巡回のみであり、モニタリング機器を用いた常時監視等による安全の確保が求められる。

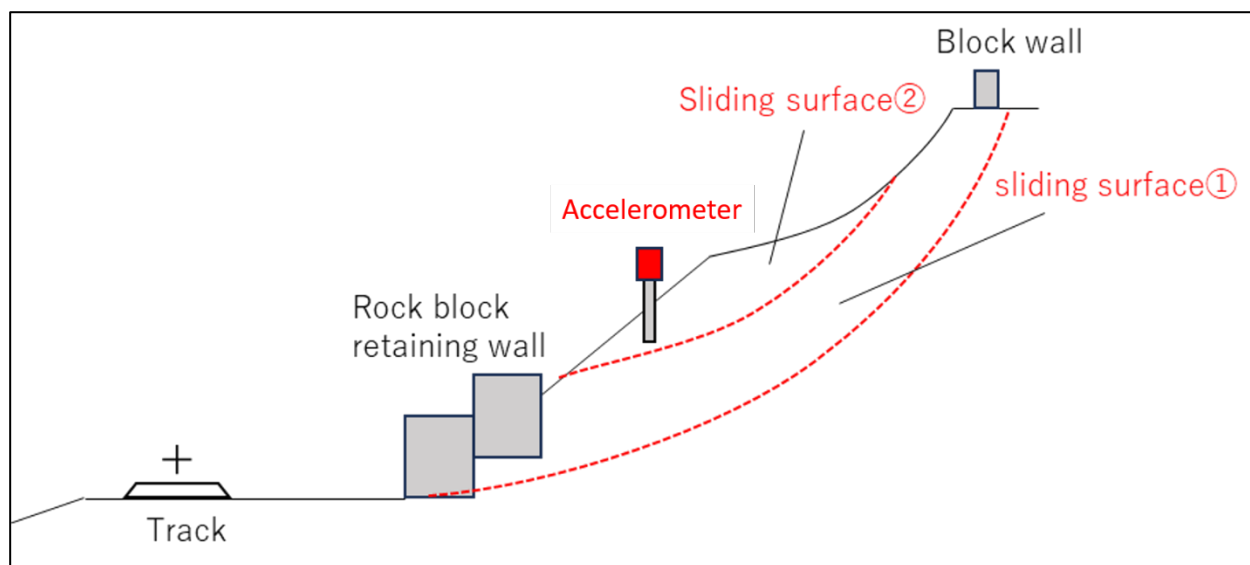
図 4-8 すべり面の想定

対象箇所は 2020 年に土砂崩壊を起こし、対策としてのり面整形及び石積み土留めが施されているが十分な対策ではなく、依然として斜面崩壊の危険性が高く、斜面監視が必要である。現状では検査員による定期的な巡回のみであり、モニタリング機器を用いた常時監視等による安全の確保が求められる。

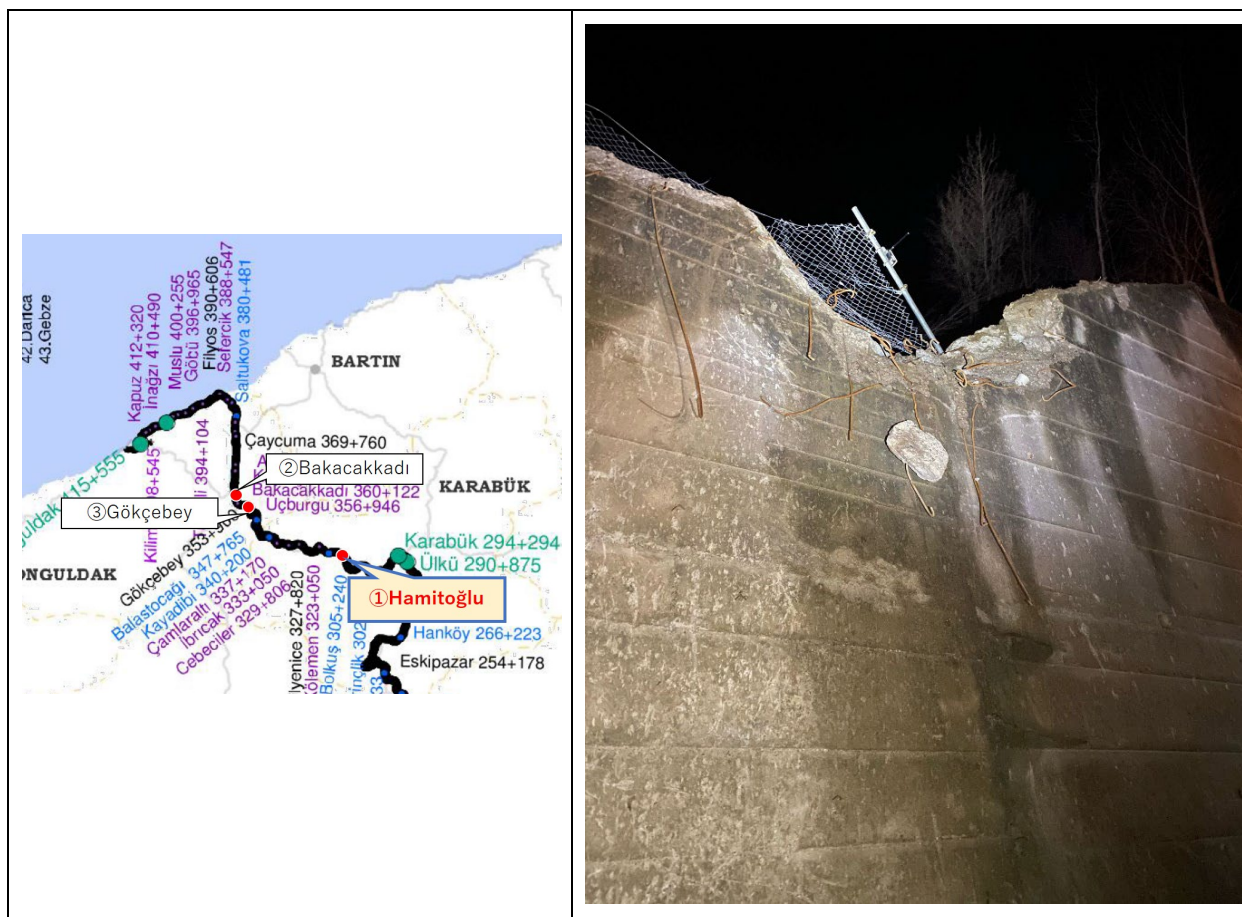
図 4-33 現地地図（左）と加速度計設置ポールの状態（右）

- 場所：カラビュック Hamitoğlu 地区（下図 1 参照、赤字が当該箇所）
- 列車影響：なし

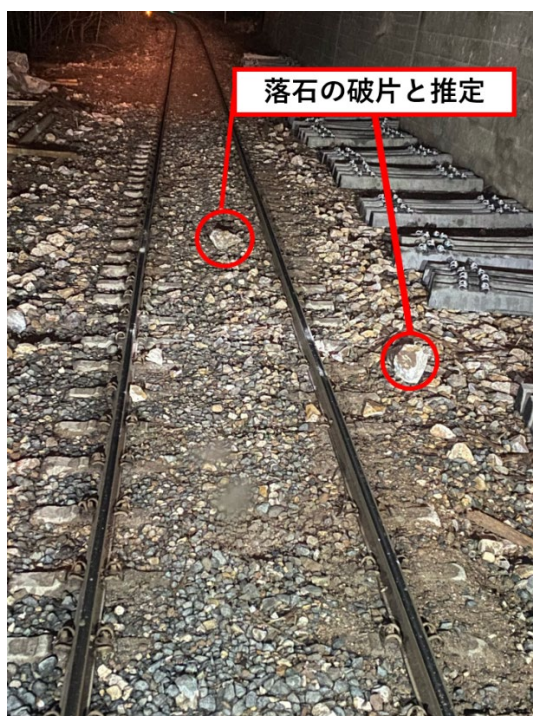
図 4-34 軌道内の状態

- TCDD 側に現地確認を依頼、線路、加速度計等の状態を把握してもらうこととした。
- 軌道内の一部に落石を認めたものの、運行には支障がないことが現地にて確認された（図：軌道内の状態）。
- 調査団がフェンス設置時に撮影した画像データを用いて、最新の状況と比較したところ、大きな石が擁壁部分に残っていることが確認された。このため、比較的大きな石が斜面から落下し、ポールまたはフェンスに衝突、その破片が軌道内に落下したと推定された。（図：設置時点と事象発生後の差異）
- 加速度計本体への被害は確認できなかったため、継続使用が可能と推定された。

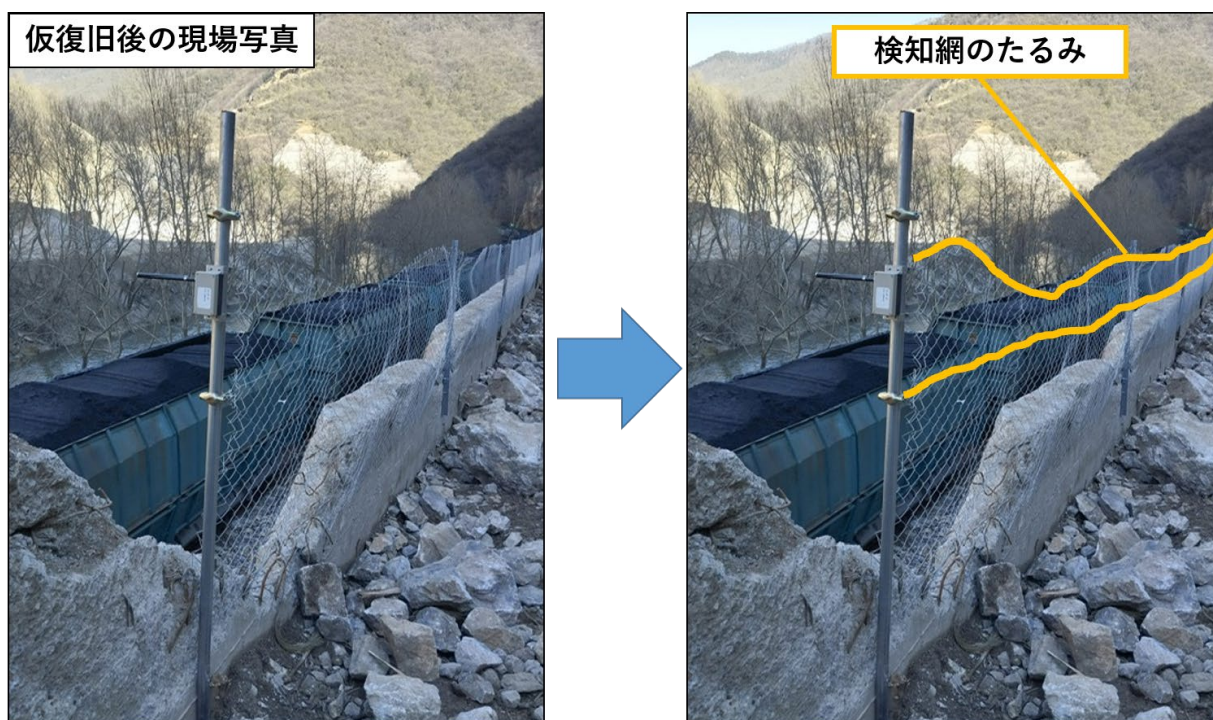
図 4-36 仮復旧時の状況（TCDD 提供に調査団が加筆）

- 事故後 3/4 に TCDD と調査団で協議し、可動端ポールおよび落石検知網の修繕を TCDD に依頼した。
- 復旧状況を写真（3/6、TCDD 提供）によって確認した（図：仮復旧時の状況）ところ、落石検知網のワイヤの張り具合等が適切でないことが確認できた。
- このため、専門家から「復旧工事の施工の注意点」と「可動端ポール」および「ワイヤの状態」に関する確認資料を送付し、下記を説明した。（下図）
  - 落石検知網（ワイヤ）は一定のテンションを保って設置される必要がある事。
  - 加速度計の設置されているポールは検知網の支持物であり、且つ加速度計が傾き検知する可動端であることから、検知網がポールを引っ張る形で倒れる必要があること。

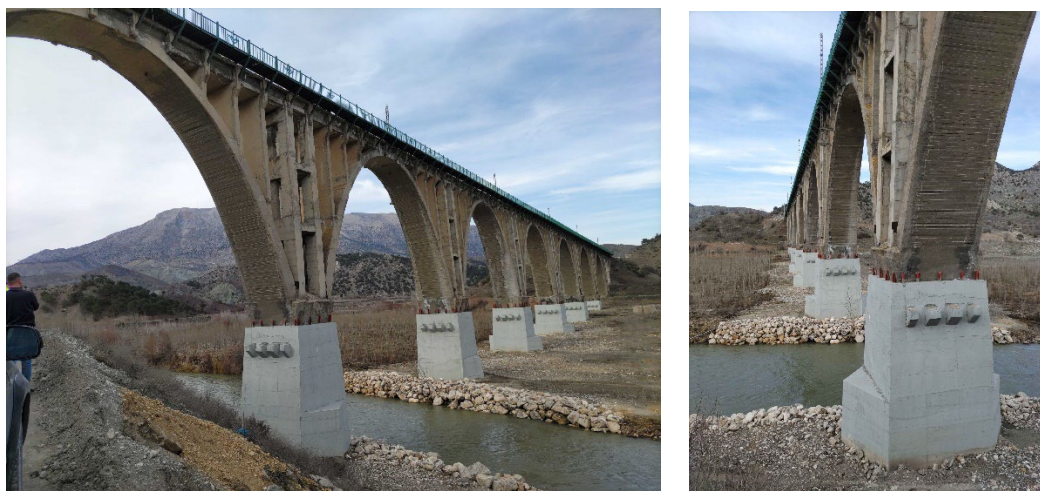
図 6-17 橋脚橋梁全体

一方で、アーチ橋梁の無筋コンクリート造の基礎構造柱脚部の損傷は極めて甚大であった。アーチ基部下の基礎構造柱脚部に、幅の広い縦ひび割れや斜めひび割れが発生しており、断面の一部が欠け落ち支持断面が縮小することで鉛直支持機能が著しく低下したのも見られた。

また、鉛直支持機能の低下までには至っていないものの、無筋部分の柱脚部に大きな残留ひび割れが確認されたものもあった。損傷の特徴は、線路方向の支保工基礎部が設置されている面の損傷が軽微であり、線路直交方向の柱頭部の面に大規模な断面欠損や断面欠損につながるひび割れが見られ、鉛直支持機能の低下が観察された。

本橋梁は地震により大きな水平・鉛直応答を受け、アーチ基部に鉛直および偏心軸力が作用することにより、無筋構造の基礎構造柱脚部の頂部にひび割れが発生し損傷した。しかしながら、柱頭部の支保工基礎部が RC 造であったことで、線路方向の面の損傷が抑制されたために、鉛直支持機能が一定程度保持されたことにより、崩壊につながらなかったものと推定された。

復旧工事はトルコ側日本側共通の提案である RC 巻き立てが行われていた。コンクリートの打込は圧入により行われたということであるが表面にひび割れの目立つ施工となっている。

橋脚と上部工との連結は行われていないため、上部工の水平変位への対応について検討するように 2023 年 5 月調査時点で助言を行っていたが、トルコ側の検討の結果 RC 巻き立て部に金具を取り付けている。

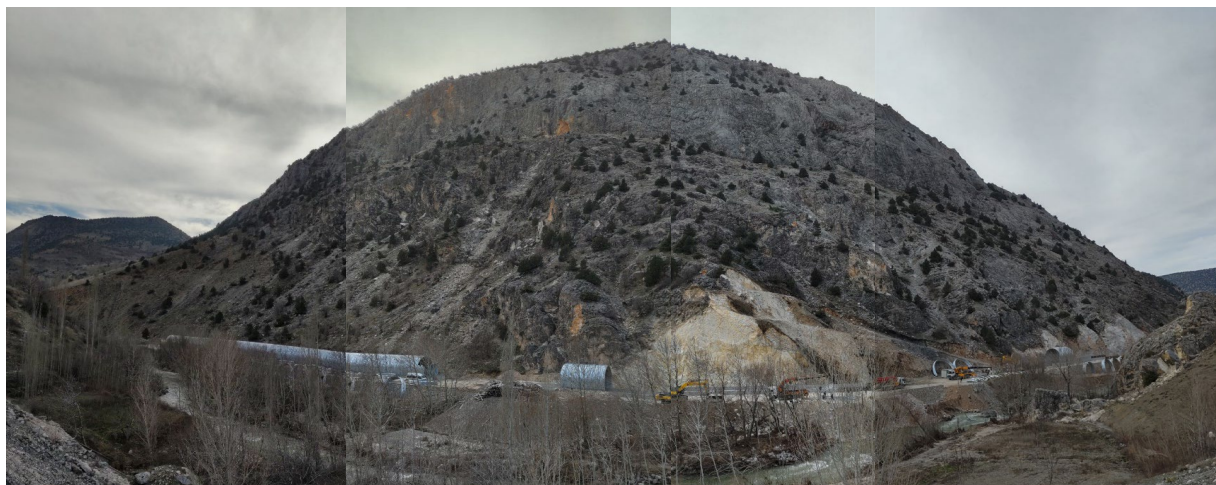
図 6-19 コルゲートトンネル全景（160km 付近）

2023 年 5 月調査では調査を行っていない範囲であるが、アルマン橋梁からマラティア方に 15km ほど進んだ箇所において大規模な落石対策工が施工されている(図 6-19)。

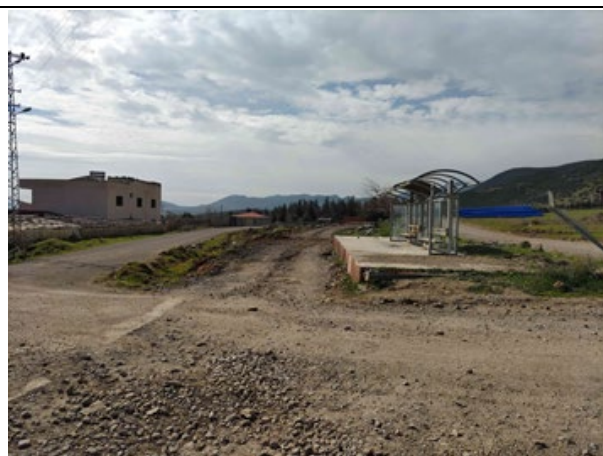
図 6-22 3 km区間の軌道撤去状況

また 3km 区間内にある片切片盛区間の盛土のり肩に亀裂・沈下が発生し谷側に向けてすべりが発生している。3km 区間の切土崩壊箇所の被災原因は、降雨や融雪水により岩盤の風化が進行し細片化する過程で発生した亀裂の開口が大きな地震動により進行し、バランスが崩れて崩壊したと考えた。

今回調査の時点では、軌道が全て撤去されていること以外に工事は進んでおらず、ボーリング調査を進めているところであった。沿線はトルコの中でも温暖な気候であり植物も多く、風雨の他に植物の根などにより亀裂が拡大している例も多く見られた。このような環境では天候と無関係に落石が発生する可能性も高いため、ソフト対策も有効な手段となりえると考えられる。

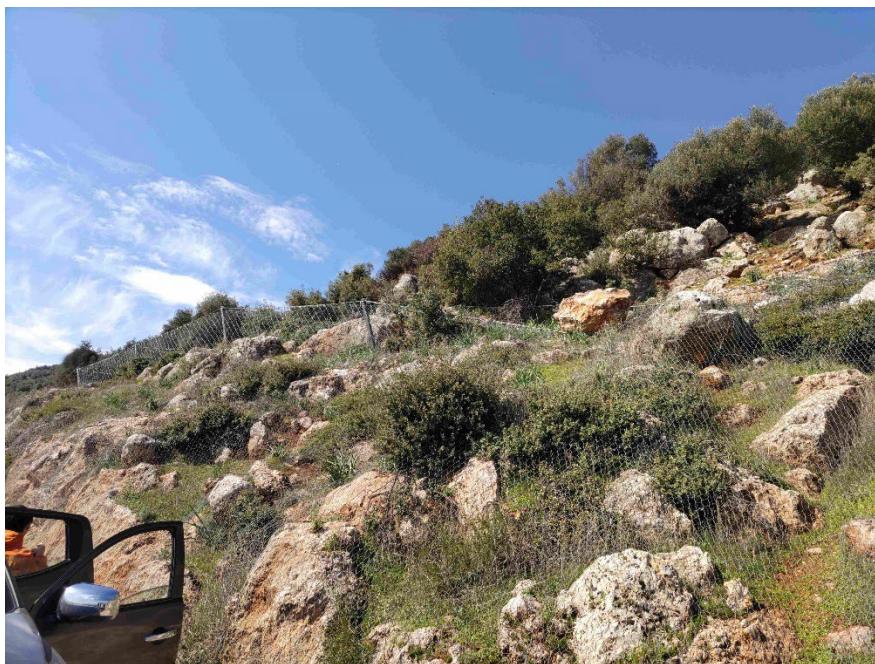
図 6-24 転石が目立つ斜面

現地では、場所により様々なタイプの落石があり（図 6-24 および図 6-26）、構造物による対策として主に RC 構造によるボックストンネル、コルゲートトンネル、覆式落石防護網（図 6-25）や防護柵の選定、判断に困っているということであった。対策の選定に必要な斜面管理図が整備されているか質問をしたところ、あるとの回答であったが、実物を確認することは出来なかった。

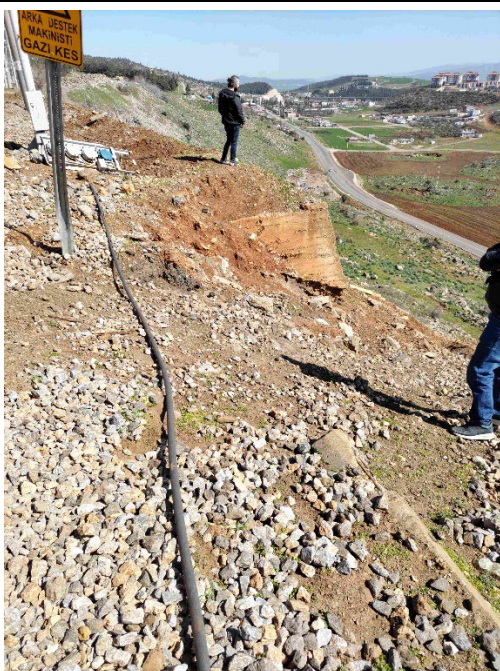
図 6-27 倒壊した土留め壁

3km 区間の北端でフェウジパシャ駅の構内の南西側で南東に面する斜面で斜面崩壊がみられ、土留壁が転倒している様子がわかる（図 6-27）。TCDD によればこれは大規模な地滑りで、フェウジパシャの軌道のある斜面の下の深いところに亀裂があるとみられるとのことであった。

TCDD は斜面に杭を打設し斜面崩壊・地すべりに抵抗する設計を考えているが、当該地は非常に高さのある斜面の上部となっており、施工計画の面で問題があると考えているようであった。

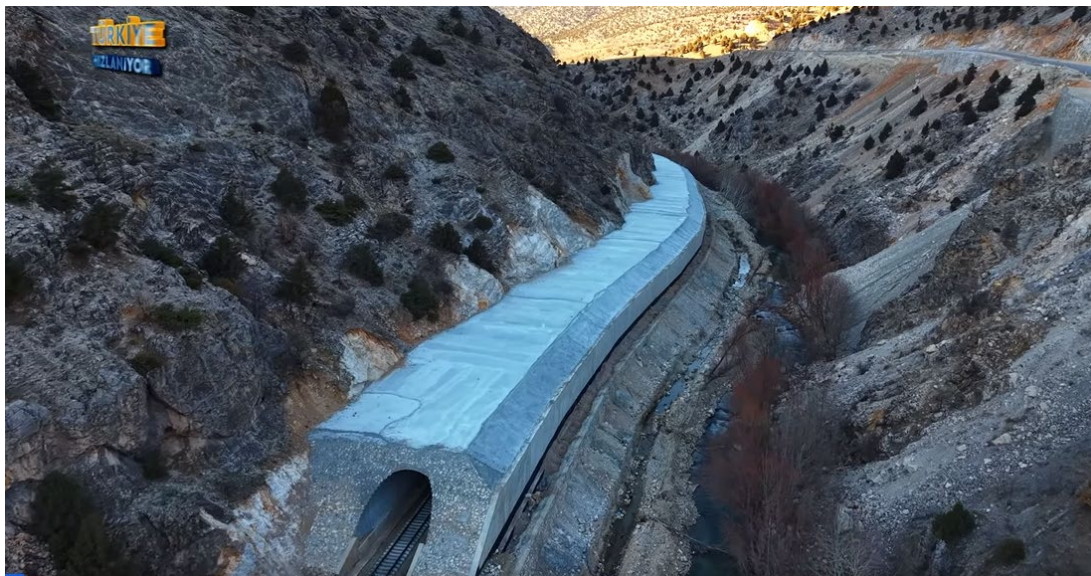
図 6-45 完成したコルゲートトンネル

TCDD の公開の映像によればコルゲートアーチトンネルの施工は図面に準じて施工されているようであるが、谷側の擁壁までの距離は設計と比較して大きめに確保されているようである（図 6-45）。図 6-46 は施工中の様子とみられる。
