Appendix2.4-14 Minutes of Discussion on Air Pollution Control Diagnosis and Energy Audit

**Нийслэлийн агаарын бохирдлыг бууруулах ажлын хүрээнд “Гэр хорооллын айл өрхийн яндангийн утаа шүүгч”-ийг сонгон шалгаруулах зөвлөгөөний тэмдэглэл-1**

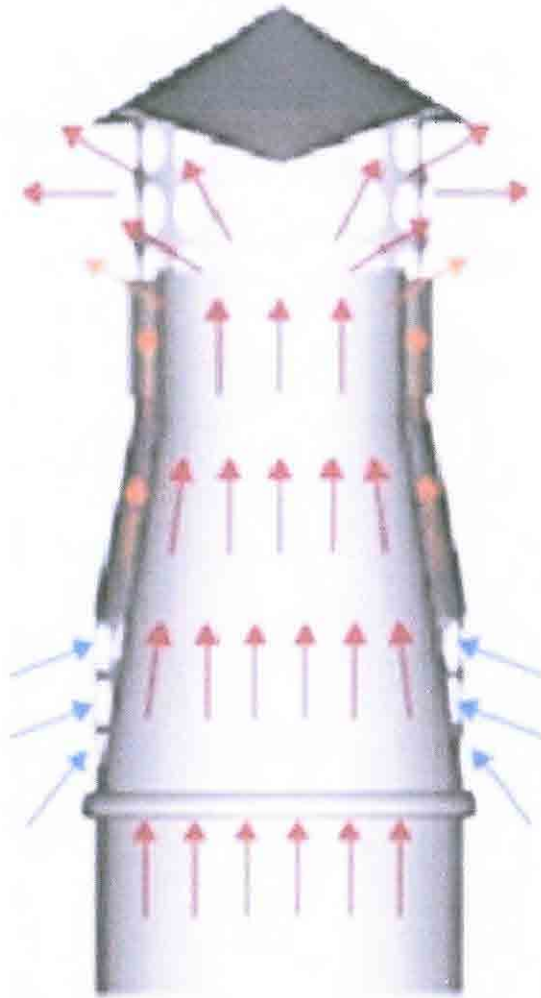
## Outline of Equipment

- Энэ төхөөрөмж нь утааны өнгийг шингэлж өгч магадгүй боловч шүүхэд үр дүн гарахгүй.
- Зохион бүтээсэн эх сурвалж нь Чехийн байлдааны зориулалттай Татра гэдэг ачааны машины яндангийн өндөр температурыг хөргөж эсрэг этгээдийн халдлагаас хамгаалах зорилгоор анх бүтээгдсэн. Ерөнхий ажиллах зарчим нь яндангаас ялгарах утааны температурыг ашиглан яндангийн амсрын хэсгийн орчны агаарыг халааснаар гарах амны хэсгийн агаар утаатай холилдон утааны температур буурдаг. Ингэснээр агаар болон утаа холилдож өтгөрөлт тэр дороо шингэрч болох ч тоосонцрыг шүүхэд ямар ч нөлөө үзүүлэхгүй.

- Утааны температур ихэссэнээр зуух руу нэвчих агаарын хэмжээ дагаж өснө. Яндангийн гарах талын хэсэгт даралтын хэмжээ алдагдаж гэрийн зуух руу урсан орох агаарын хэмжээ багасна. Агаарын хэмжээ болон галын хүчийг бууруулж чадах боловч шаталтын нөхцөлд агаарын хэмжээ дутагдах учир зуухны хүчин чадалд шаардлагатай хэмжээнд байна гэх үндэслэлгүй учир муу нөлөө үзүүлэхгүй гэж хэлэх боломжгүй.

- Тоосны шүүлтийн хувьд үр дүнгүй учир агаарын бохирдлыг бууруулах талаас сонголт хийх боломжгүй.

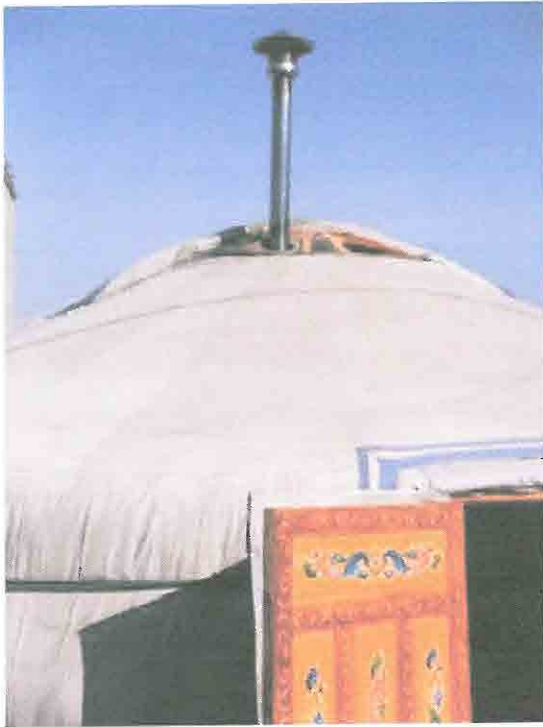
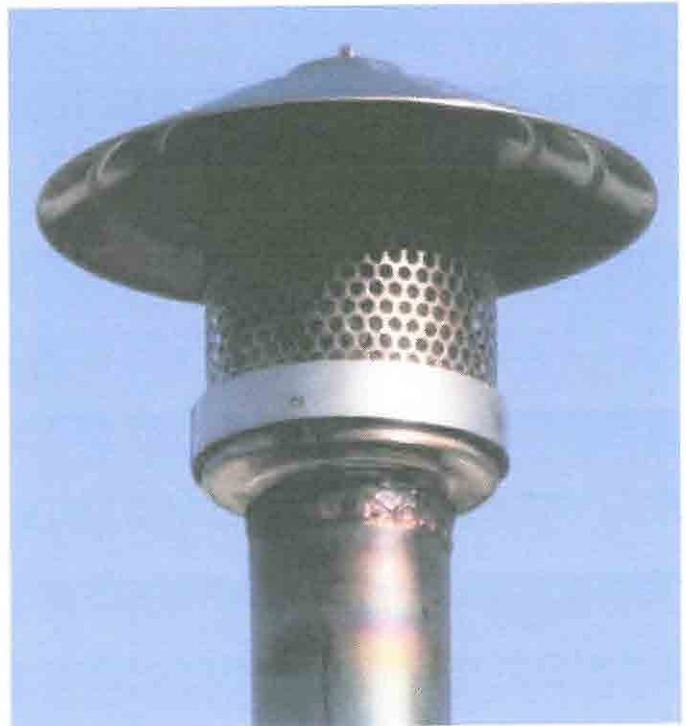
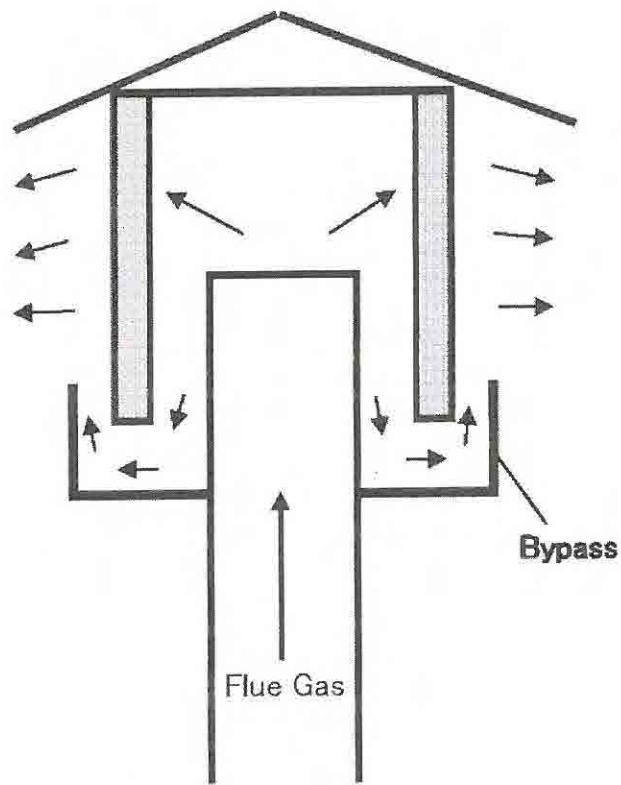
Detail

- Утааны хийг нарийн төмөр тороор шүүх учраас нэлээн өндөр үр дүнтэй байх боломжтой. Гэхдээ уг төмөр торыг тогтмол хугацаанд цэвэрлэх шаардлагатай бөгөөд бөглөрсөн тохиолдолд аюулгүй сүвээр утаа гарах учраас шүүлтийн үр дүн буурна.

- Нарийн төмөр торон дээр үнс хуримтлагдах учраас шүүлтийн үр ашиг ихтэй боловч их амархан бөглөрчих магадлалтай. Ерөнхийдөө том ширхэглэлт үнс тоосонцрыг голчлон шүүх бөгөөд нарийн ширхэглэлтэй үнс тоосыг шүүх боломжгүй. (Гэхдээ харьцангуй нийт тоосонцрын хэмжээгээр харьцангуй өндөр АҮК-той байх магадлалтай)

- Хэдийгээр төмөр тор бөглөрсөн тохиолдолд уг шүүгчийн доод хэсэг дэх аюулгүй сүвээр утааг гаргахаар бодолцсон байгаа боловч зуухны шаталтын агаарыг бууруулах нөлөө үзүүлэхгүй гэдгийг бөглөрсөн үеийн байдлаар шалгаж үзэх шаардлагатай.

- Энэ шүүгчийг ашиглах боломжтой. Гэхдээ төмөр тор бөглөрсний дараа аюулгүй сүвээр ихэнх утаа гарах учир шүүлтийн хувь буурна. Иймээс цэвэрлээнээс цэвэрлэгээний хоорондох давтамжинд хэр зэрэг зөрүү гарахыг тооцоолж цэвэрлэгээ арчилгааг хэрхэн явуулах тал дээр анхаарах хэрэгтэй.

НАЧА-наас туршилт хийж уг тоноглолыг шалгаж үзэхээр болсон.

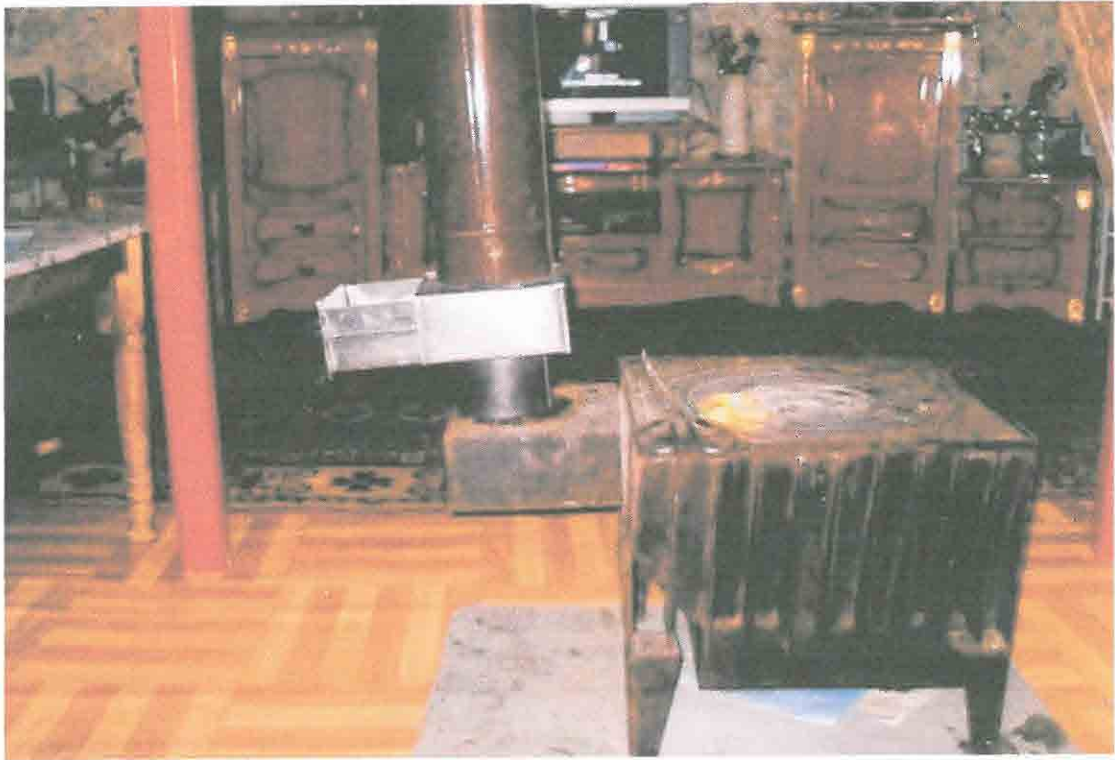
- Яндангийн дотор талд асбестаар хийсэн шүүгч суурилуулан үнс тоосыг шүүж байгаа болохоор үр дүн сайтай боловч өндөр температурт тэсвэртэй асбестаас өөр орлуулах материал байхгүй байгаа нь асуудалтай байна.
- Ерөнхий зарчим нь уутан шүүлтүүр болон дээж авагчтай адилхан (УХЗ -ны утааны температур нь асбестаас өөр материал орлуулан хийж болохоор температуртай), ихэнх үнс тоосыг сайтар шүүх боломжтой. Гэхдээ энэ шүүгчийг ашигласан тохиолдолд сийрэгжилтийн алдагдал их гарах учраас шаталтыг дэмжих агаарыг нөхөж өгөх үүднээс утаа сорогч шаардлагатай болсон.
- Асбест нь хүний эрүүл мэндэд хор хөнөөлтэй учраас хэрэглэж болохгүй. Мөн цахилгаан тасарсан болон бөглөрсөн тохиолдолд угаарын хийг дотогшоо алдаж угаартах аюултай.
- Аюулгүй талаасаа сонгох боломжгүй гэж дүгнэж байна.

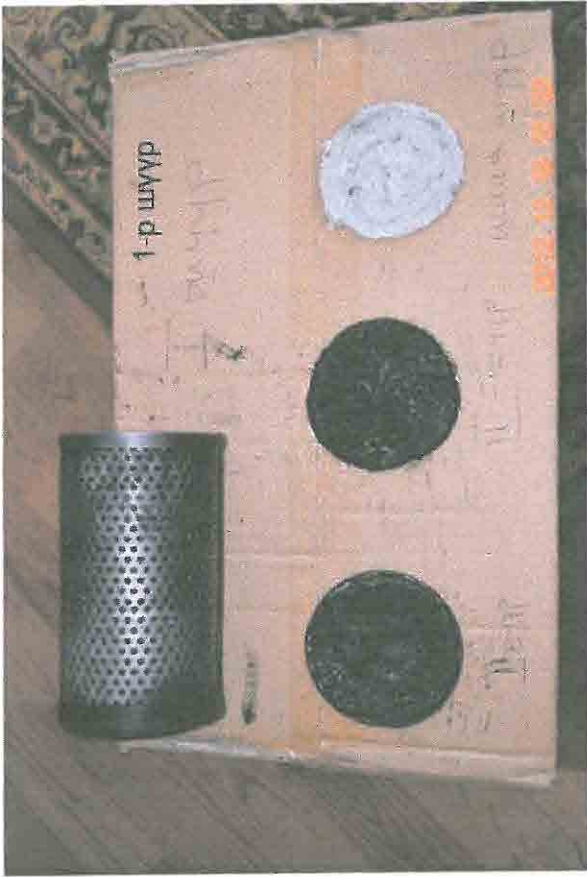
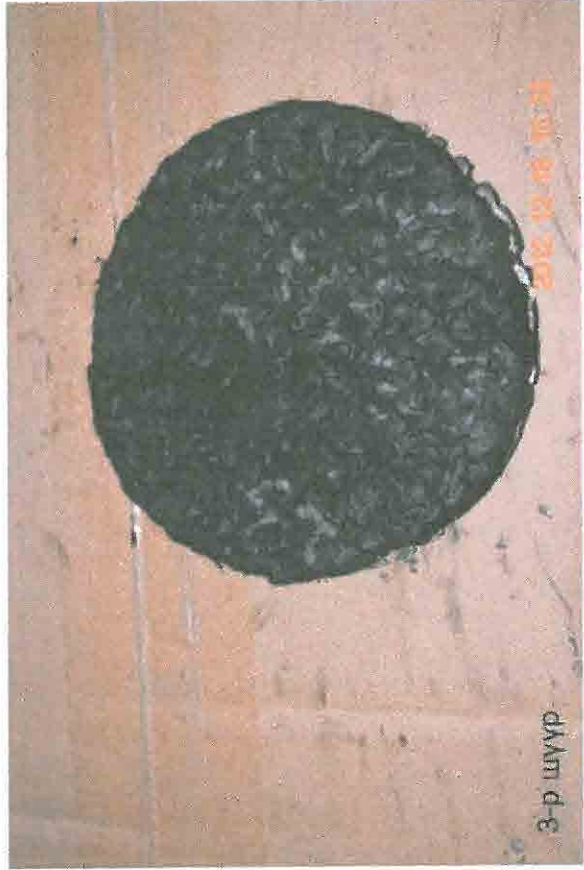
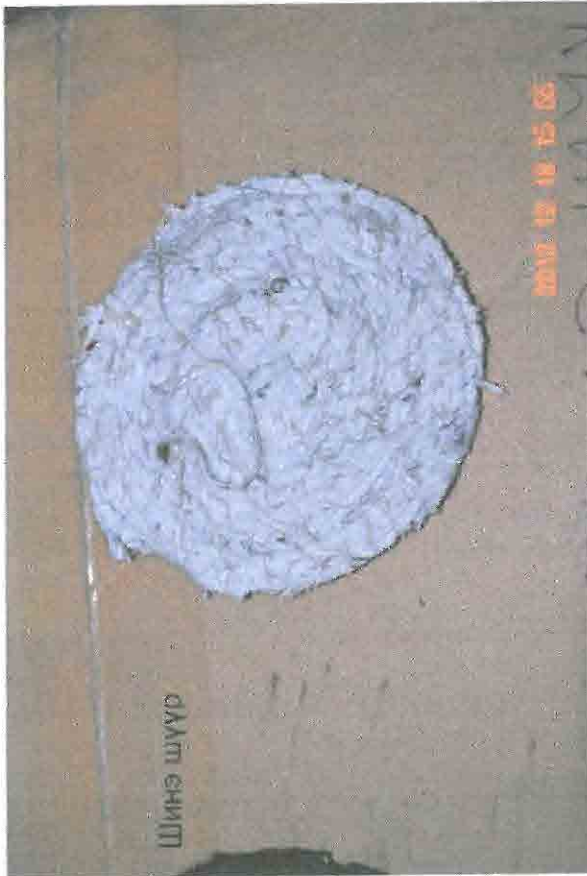
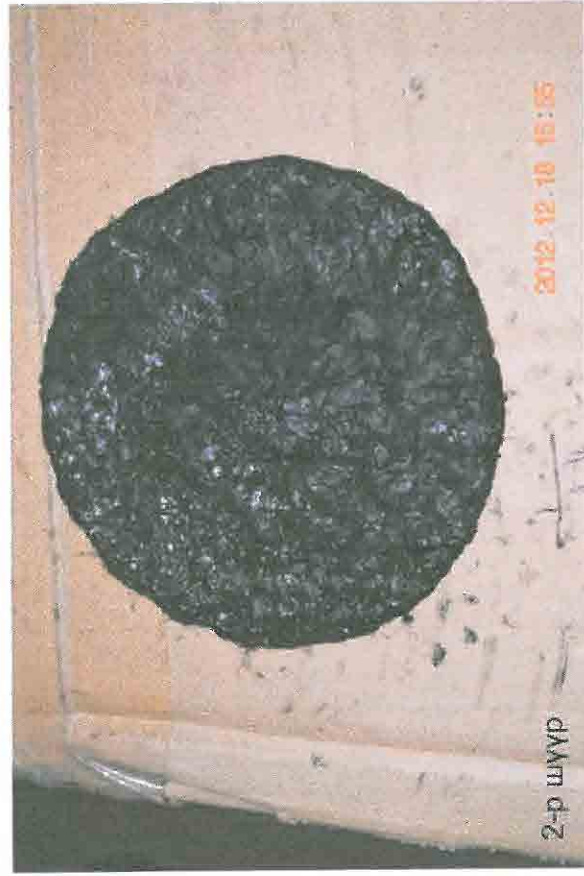
- Утааг нарийн төмөр тороор шүүх учраас түүний нарийвчлалаар нэлээд их хэмжээний үнс тоосыг шүүх боломжтой. Гэхдээ уг торыг тогтмол хугцаанд цэвэрлэх шаардлагатай бөгөөд хэрэв бөглөрсөн тохиолдолд зуух руу өгөх агаарын дутагдалд орж угаарын хий дотогшоо алдагдах боломжтой.
- Нарийн төмөр торон дээр үнс хуримтлагдах учраас шүүлтийн үр ашиг ихтэй боловч их амархан бөглөрчих магадлалтай. Ерөнхийдөө том ширхэглэлт үнс тоосонцрыг голчлон шүүх бөгөөд нарийн ширхэглэлтэй үнс тоосыг шүүх боломжгүй. Төмөр торон шүүлтүүр зуухны гүхээгт шургуулга хэлбэрээс байрлаж байгаа болохоор цэвэрлэгээ хийхэд хялбар.
- Бөглөрсөн тохиолдолд дотогшоо угаарын хий алдагдах магадлал өндөр байгаа нь хүн угаартах аюултай гэж үзэж байна.

Хэдийгээр үнс тоос шүүх зориулалттай боловч амархан бөглөрөх магадлалтай учир цэвэрлэхээ мартсан үед хүн угаартах аюултай иймд аюулгүй байдал талаасаа сонгох боломжгүй.

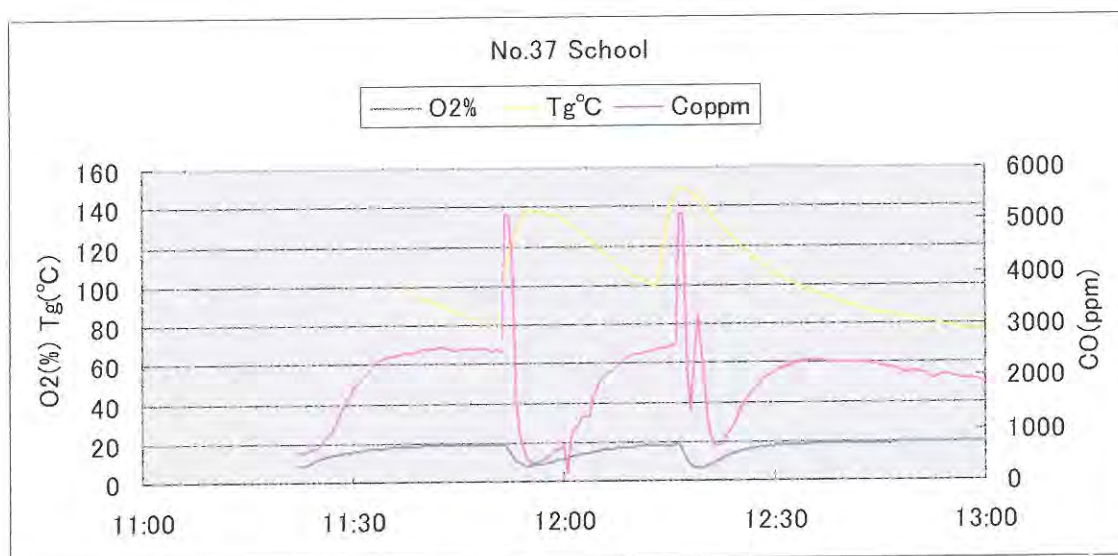
Хэмжилтийн үр дүнгээс харахад эхний нүүрс цэнэглэлтээс дараагийн нүүрс цэнэглэлт хүртлэх хугацаанд явагдсан өөрчлөлт тодорхой гарсан.

**O<sub>2</sub> агууламж:** Нүүрс цэнэглэлт хийсэн тэр агшинд O<sub>2</sub>-н агууламж 19%-с 8% хүртэл хэдхэн минутын хугацаанд буурч төдөлгүй бага багаар нэмэгдэж байв.

**CO агууламж:** Нүүрс цэнэглэлт хийсний дараа түүний CO-н агууламж огцом өссөн. Энэ байдал нь 1-2 минут үргэлжилж (хэмжилтийн явцад 1 минут орчим (5000 ppm)-г давсан.) Үүний дараа 400 ppm хүртэл буурсан боловч удалгүй 2000 ppm хүртэл өссөн. Нүүрс цэнэглэсний дараа гэнэт өссөн шалтгаан нь нүүрс шатаалтын ууршилтаас үүссэн гэж үзэж байна. Түүний дараа агууламж өсөхөд ямар хүчин зүйл нөлөөлсөн нь тодорхой бус. Нүүрсний

шаталт явагдахтай зэрэгцэн галын хотлын температур багасч шатах процесс буурсан байж магадгүй. (CO-н агууламж ихсэхийн хэрээр утааны хийн температур буурч байсан.)

**Утааны хийн температур:** Нүүрс цэнэглэлтийн дараа температур нь өсч нүүрсний шаталт явагдах тусам температур нь аажмаар буурсан. Энэ УХЗ-ны хувьд зуухны утаа ялгаруулах хэсэг дээр экономайзер суурьлуулагдсан. (Утааны хийн температурыг экономайзерийн гаралтан дээр хэмжсэн) тиймээс утааны хийн температур бага гарч байлаа. Дундаж утга нь 119°C, хамгийн бага утга 79°C. Зуух ашиглагч байгууллага нь энэ нөхцөл байдлыг мэдэж байсан бөгөөд хэрэгцээний өгөх усны шугам дээр богино холболтын пермутчик хийж зуухны тэжээлийн усны температурыг тодорхой хэмжээний өндөр температурт барьж байдаг бололтой.

Утааны хийн температур бага, O<sub>2</sub>-н агууламж хамгийн багадаа 14% (агаарын харьцаа 3-д харьцах), утааны хийтэй хамт алдагдах дулаан нь бусад УХЗ-тай харьцуулахад бага гэж үзэж байна. (14% орчим). Агаарын харьцааны тухайд бага зэрэг буурах талдаа байгаа боловч O<sub>2</sub>-н агууламж хамгийн багадаа 8% (агаарын харьцаа 1.6-д харьцах) гэх бага талдаа байгаа тул агаарын харьцааны тохируулга хийхэд хэцүү байж магадгүй. Мөн одоогоор хэрэгцээний халуун усаар хангах зориулалтаар ажиллаж байгаа тул бага ачаалалттай байгаа боловч өвлийн улиралд зуухны ачаалал нэмэгдэхийн хэрээр нүүрс цэнэглэлтийн давтамж болон 1 удаагийн цэнэглэлтийн хэмжээ ч ихэсч, утааны хийн хүчил төрөгчийн агууламж нь бүхэлдээ багасах магадлал өндөр. Тиймээс одоогийн тоног төхөөрөмжинд томоохон хэмжээний шинэчлэлт хийх шаардлагагүй гэж үзэж байна.

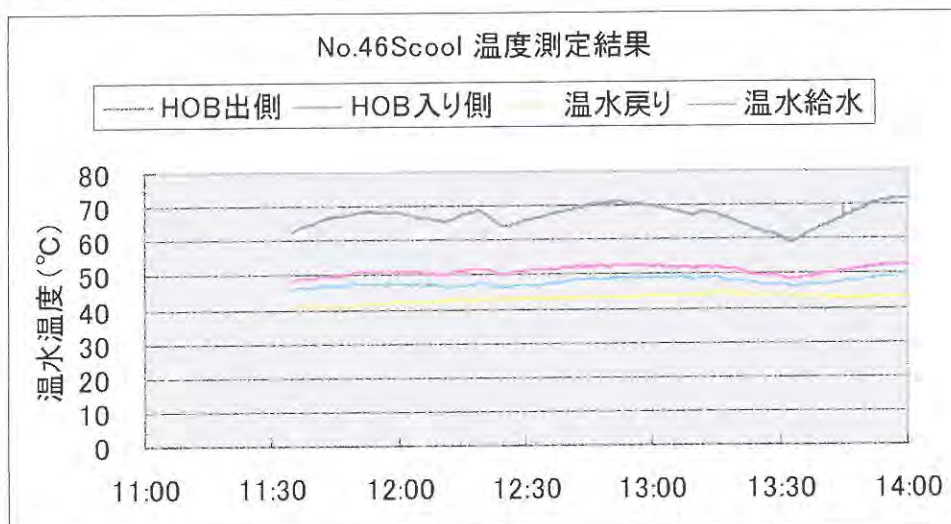
УХЗ-ны үүсгэх дулаантай халуун усны дулаан нь бараг адил хэмтэй байх ёстой байдаг.

Энэ удаад хийсэн хэмжилтийн дүнгээс харахад УХЗ-ны дулааны хэмжээ нь бараг 60%-иар өндөр байна. Энэ шалтгаанаас болоод температурын зөрүү үүсэж байх магадлал өндөр байна. Энэ удаагийн хэмжилтийн аргачлалаар бодит температур өсгөж хэмжилгүй, арай багаар хэмжигдсэн байгаа. (дулаан баригч материалыг бин металд сайтар баглаж бэхэлж чадаагүй) Хэмжилтийн дараа суурилагдсан байдлыг харахад УХЗ-ны эргэлтийн усны ялтсан бойлерын гарах талын температур хэмжиж байсан хэсгийн дулаан баригч материал хууларсан байсан. Үүнээс болоод энэ удаагийн хэмжилт дүн УХЗ-ны үүсгэх дулаан нь хэт өндөр болсон байх магадлал өндөр.

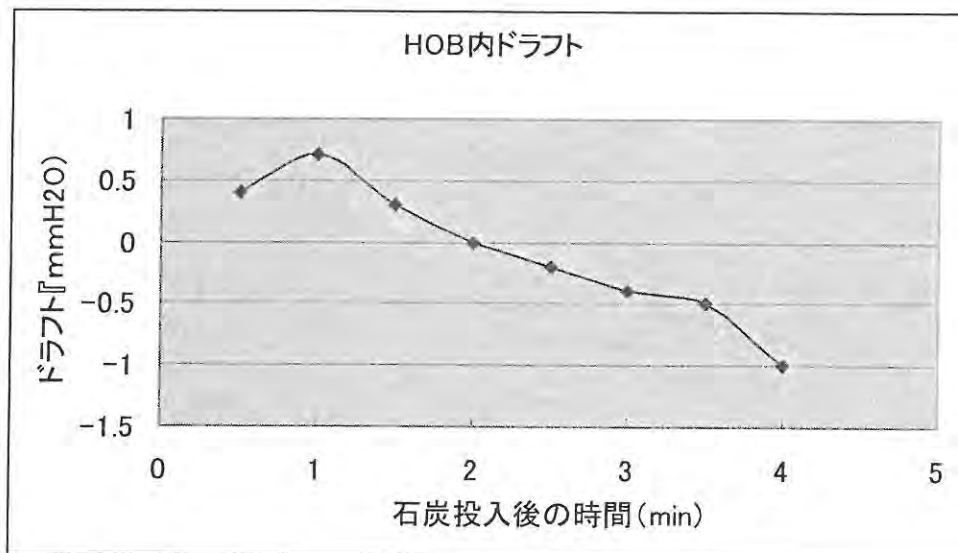
(1) Гарын хотлын сийрэгжилт

Нүүрс цэнэглэсний дараах хугацаа болон УХЗ-ны сийрэгжилтийн харилцан уялдааг тогтоохоор хэмжилт хийсэн. Үр дүнг зургаар үзүүлээ.

- \* Нүүрс цэнэглэхийн зэрэгцээ утааны хийн найралганд нүүрс төрөгчийн агууламж огцом өсдөг. (88-р сургуулийн үед 5000ppm-ээс дээш болдог. Ердийн үед 400ppm орчим)

Түүнчлэн УХЗ-ны үнэмлэхүй сийрэгжилтийн утга  $\pm 1$ ммуб-ын хүрээнд байдаг, нэвчих агаараас хамгаалах үүднээс бол тун зохистой нөхцөл байдалтай байна. Гэхдээ угаарын хийний хүчилтөрөгчийн  $O_2$  агууламж нь 18% орчим байгаа нь агаарын харьцааг сайжруулах (гал тэтгэх агаарыг харьцангуй бууруулснаар утааны хийтэй алдах дулааныг бууруулна) хэрэгтэй.

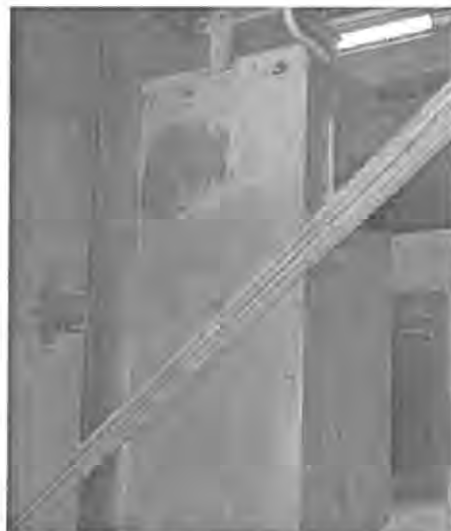
### (3) Ялгарах бохийг арилгах тоноглол алга

Нүүрснээс дэгдэмхий болон үүсэх бохь байдаг. Бохь нь нам темпертурт шингэн болж хувирдаг. Ингэж шингэрсэн бохь нь шүүлтүүрт наалдаж битүүрүүлэх шалтгаан болдог. Үүнээс хамгаалж тоосыг ч бохийг ч гэсэн шүүлтүүрээс үлээлгэж унгаахаар арга хэмжээ авах шаардлагатай байдаг ба тийм зүйлд энэ тоноглолд байхгүй байна.

Галчаас засвар үйлчилгээний байдлыг асуухад ажиллаж эхэлсэн цагаас хойш 4 жил шүүлтүүрийг сольж байгаагүй. Мөн шүүлтүүрээс тоосыг гөвж унагаасан ч УХЗ ажиллаж дуусах 4-н сард утаа орох талыг салгаж байгаад хийдэг байна.

\* Орох талын утааны зам ч гэсэн УХЗ-ыг өөрчлөх үед гагнуурдаж битүүлэн үнс авах ганцхан хоолойтой болгосон учраас задаргаа хийж засвар үйлчилгээ явуулах боломжгүй болсон.

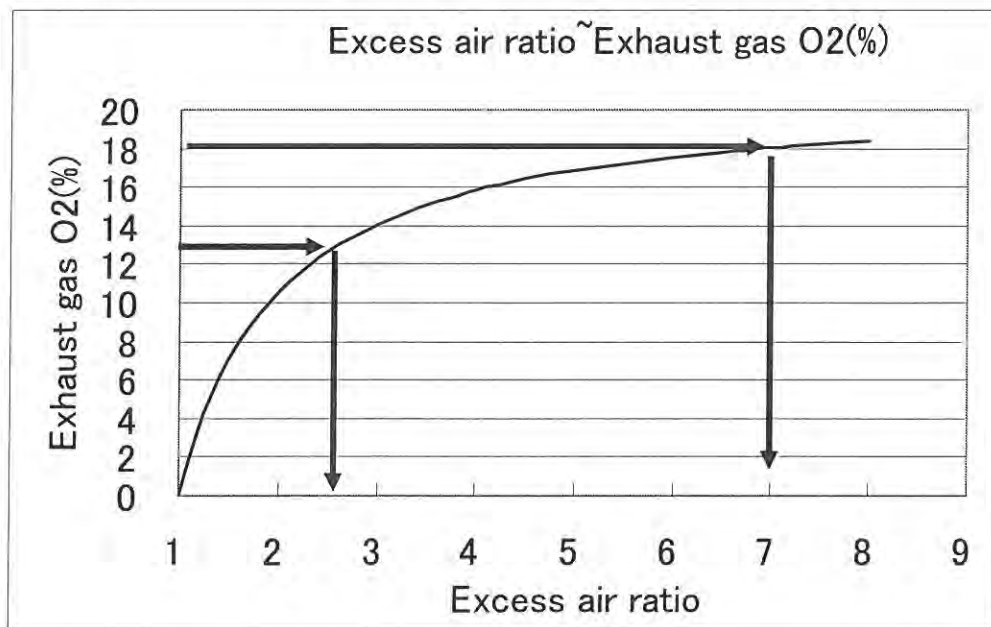
(1) Агаарын харьцаа

Зурагаас утааны хийний хүчилтөрөгчийн агууламж нь одоогоор 18% байгаа нь агаарын харьцаа 7 байна гэсэн үг юм. Хэрэв утааны хийний хүчилтөрөгчийн агууламж 13% байвал 2.5 болно.

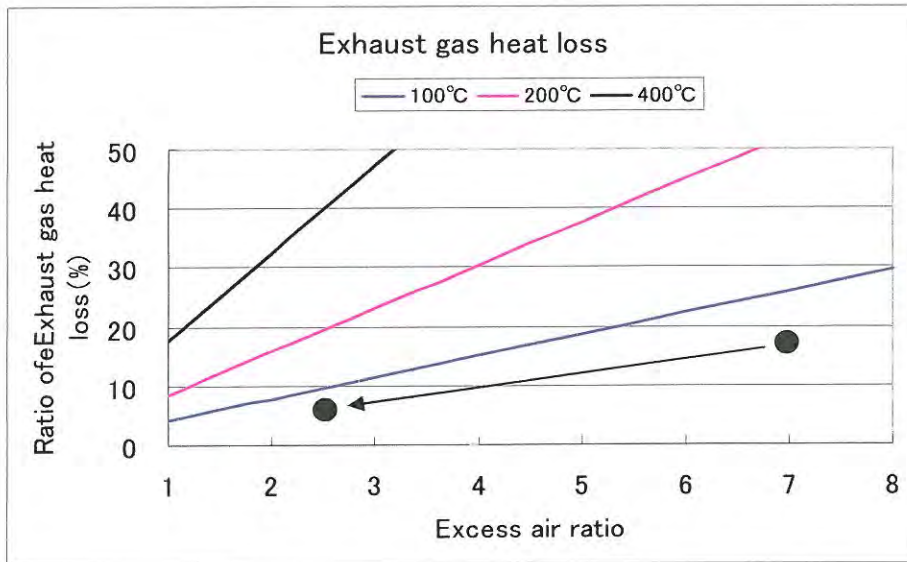
(2) Утааны хийнд алдагдах дулааныг бууруулах хэмжээ

Агаарын харьцаа болон утааны хийнд алдагдах дулааны хамааралыг зурагт үзүүллээ. Параметрууд нь утааны хийн температур болно.

Утааны хийн температур 75°C байгаа учраас утааны хийнд алдагдах дулааны агаарын харьцаа нь 7-байхад 18% орчим, агаарын харьцаа нь 2.5 байхад 8% болж буурч байна. Өөрөөр хэлбэл агаарын харьцааг 2.5 болгон бууруулж чадвал утааны хийнд алдагдах дулаан 10%-иар бууруулж чадснаар УХЗ-ны эрчим хүчний бүтээмж 10%-иар дээшилж байна.
