Хавсралт2.4-14 Агаарын бохирдлын эсрэг авах арга хэмжээ болон Эрчим хүчний хэмнэлтийн оношлогооны талаарх хэлэлцүүлгийн тэмдэглэл

Нийслэлийн агаарын бохирдлыг бууруулах ажлын хүрээнд “Гэр хорооллын айл өрхийн яндангийн утаа шүүгч”-ийг сонгон шалгаруулах зөвлөгөөний тэмдэглэл-1

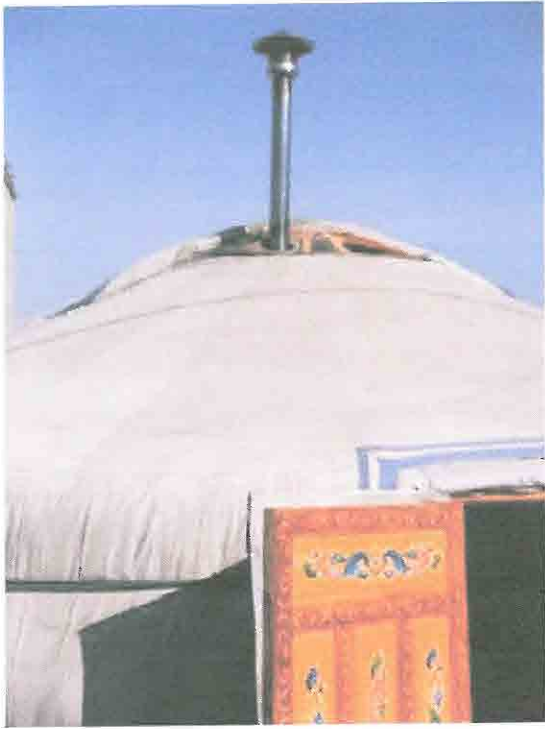
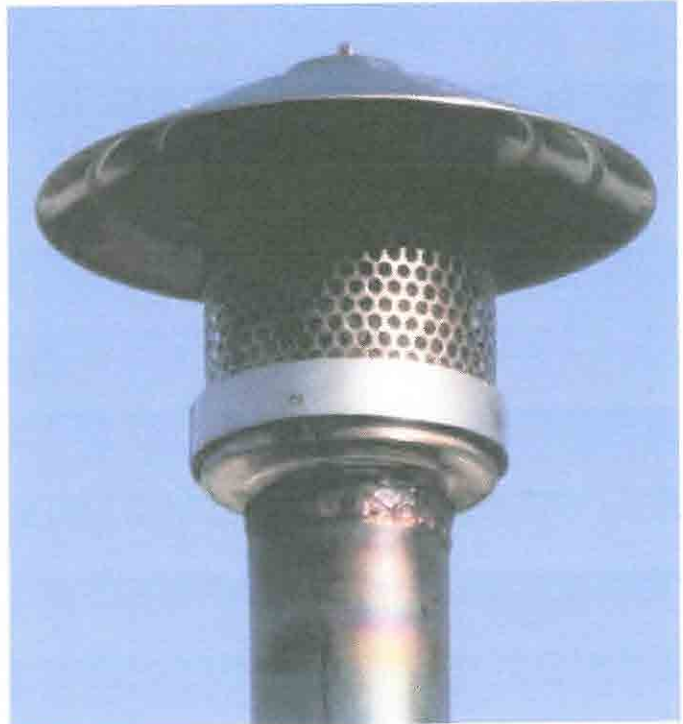
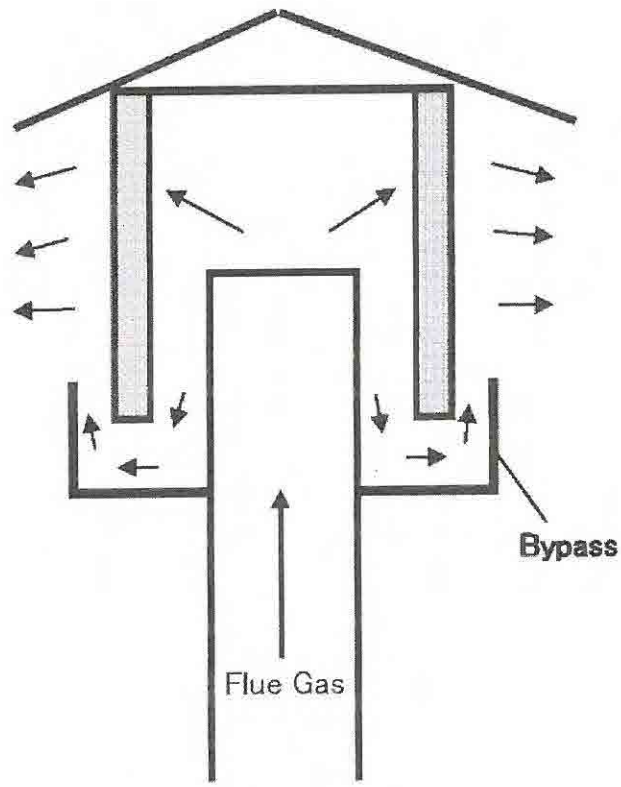
Detail

- Утааны хийг нарийн төмөр тороор шүүх учраас нэлээн өндөр үр дүнтэй байх боломжтой. Гэхдээ уг төмөр торыг тогтмол хугацаанд цэвэрлэх шаардлагатай бөгөөд бөглөрсөн тохиолдолд аюулгүй сүвээр утаа гарах учраас шүүлтийн үр дүн буурна.

- Нарийн төмөр торон дээр үнс хуримтлагдах учраас шүүлтийн үр ашиг ихтэй боловч их амархан бөглөрчих магадлалтай. Ерөнхийдөө том ширхэглэлт үнс тоосонцрыг голчлон шүүх бөгөөд нарийн ширхэглэлтэй үнс тоосыг шүүх боломжгүй. (Гэхдээ харьцангуй нийт тоосонцрын хэмжээгээр харьцангуй өндөр АҮК-той байх магадлалтай)

- Хэдийгээр төмөр тор бөглөрсөн тохиолдолд уг шүүгчийн доод хэсэг дэх аюулгүй сүвээр утааг гаргахаар бодолцсон байгаа боловч зуухны шаталтын агаарыг бууруулах нөлөө үзүүлэхгүй гэдгийг бөглөрсөн үеийн байдлаар шалгаж үзэх шаардлагатай.

- Энэ шүүгчийг ашиглах боломжтой. Гэхдээ төмөр тор бөглөрсний дараа аюулгүй сүвээр ихэнх утаа гарах учир шүүлтийн хувь буурна. Иймээс цэвэрлээнээс цэвэрлэгээний хоорондох давтамжинд хэр зэрэг зөрүү гарахыг тооцоолж цэвэрлэгээ арчилгааг хэрхэн явуулах тал дээр анхаарах хэрэгтэй.

НАЧА-наас туршилт хийж уг тоноглолыг шалгаж үзэхээр болсон.

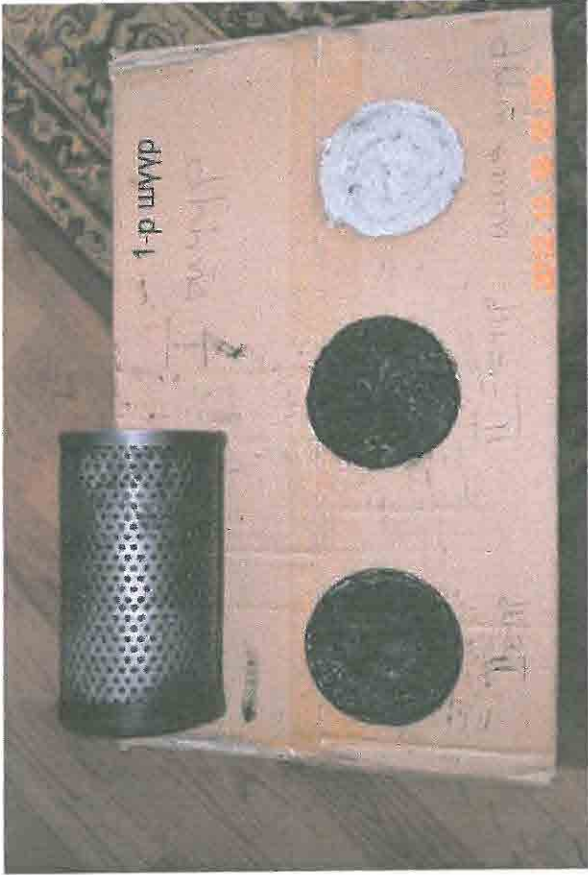
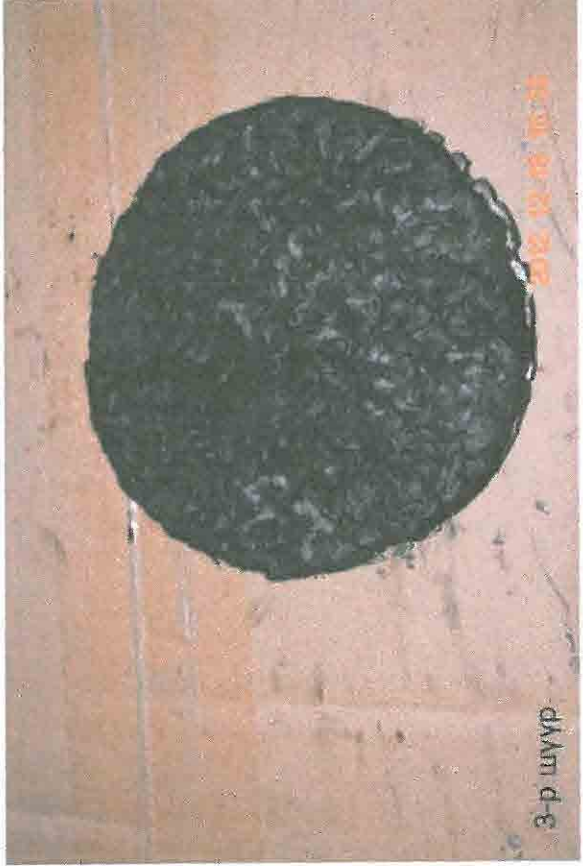
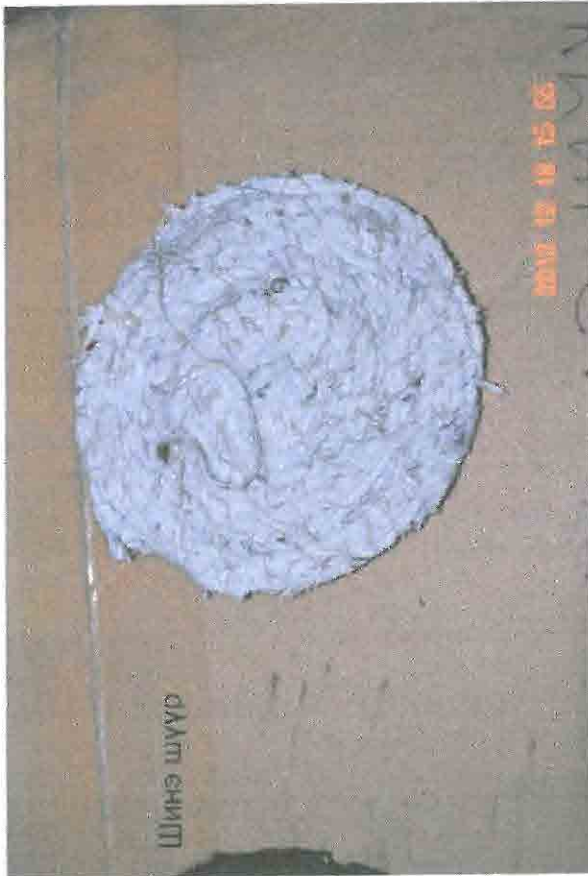
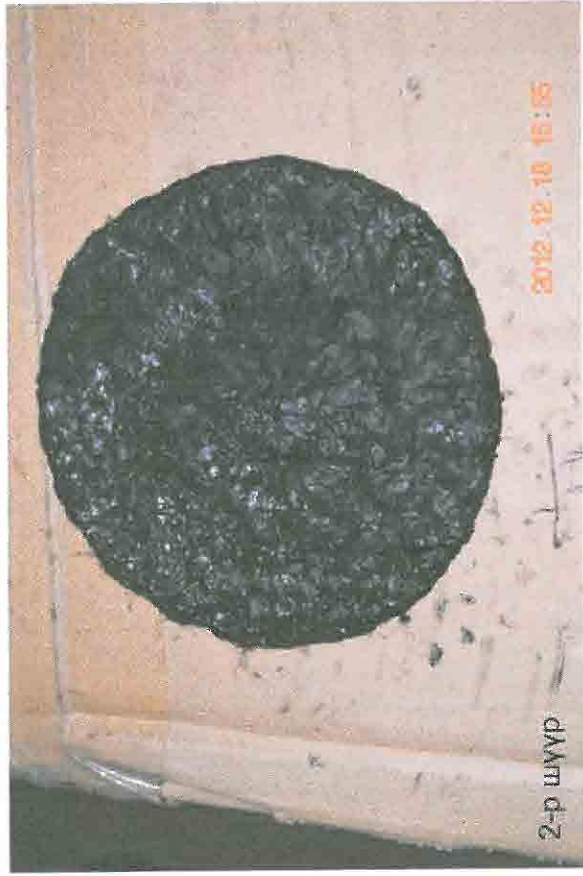
- Утааг нарийн төмөр тороор шүүх учраас түүний нарийвчлалаар нэлээд их хэмжээний үнс тоосыг шүүх боломжтой. Гэхдээ уг торыг тогтмол хугцаанд цэвэрлэх шаардлагатай бөгөөд хэрэв бөглөрсөн тохиолдолд зуух руу өгөх агаарын дутагдалд орж угаарын хий дотогшоо алдагдах боломжтой.
- Нарийн төмөр торон дээр үнс хуримтлагдах учраас шүүлтийн үр ашиг ихтэй боловч их амархан бөглөрчих магадлалтай. Ерөнхийдөө том ширхэглэлт үнс тоосонцрыг голчлон шүүх бөгөөд нарийн ширхэглэлтэй үнс тоосыг шүүх боломжгүй. Төмөр торон шүүлтүүр зуухны гүхээгт шургуулга хэлбэрээс байрлаж байгаа болохоор цэвэрлэгээ хийхэд хялбар.
- Бөглөрсөн тохиолдолд дотогшоо угаарын хий алдагдах магадлал өндөр байгаа нь хүн угаартах аюултай гэж үзэж байна.

Хэдийгээр үнс тоос шүүх зориулалттай боловч амархан бөглөрөх магадлалтай учир цэвэрлэхээ мартсан үед хүн угаартах аюултай иймд аюулгүй байдал талаасаа сонгох боломжгүй.

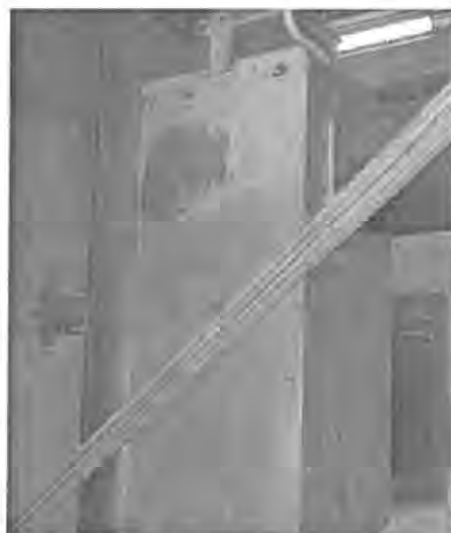
(3) Ялгарах бохийг арилгах тоноглол алга

Нүүрснээс дэгдэмхий болон үүсэх бохь байдаг. Бохь нь нам темпертурт шингэн болж хувирдаг. Ингэж шингэрсэн бохь нь шүүлтүүрт наалдаж битүүрүүлэх шалтгаан болдог. Үүнээс хамгаалж тоосыг ч бохийг ч гэсэн шүүлтүүрээс үлээлгэж унгаахаар арга хэмжээ авах шаардлагатай байдаг ба тийм зүйлд энэ тоноглолд байхгүй байна.

Галчаас засвар үйлчилгээний байдлыг асуухад ажиллаж эхэлсэн цагаас хойш 4 жил шүүлтүүрийг сольж байгаагүй. Мөн шүүлтүүрээс тоосыг гөвж унагаасан ч УХЗ ажиллаж дуусах 4-н сард утаа орох талыг салгаж байгаад хийдэг байна.

* Орох талын утааны зам ч гэсэн УХЗ-ыг өөрчлөх үед гагнуурдаж битүүлэн үнс авах ганцхан хоолойтой болгосон учраас задаргаа хийж засвар үйлчилгээ явуулах боломжгүй болсон.
