フィリピン共和国  
ダルトン・パス・トンネル計画調査  
(フェーズI)

表層地質調査報告書

昭和56年7月

国際協力事業団

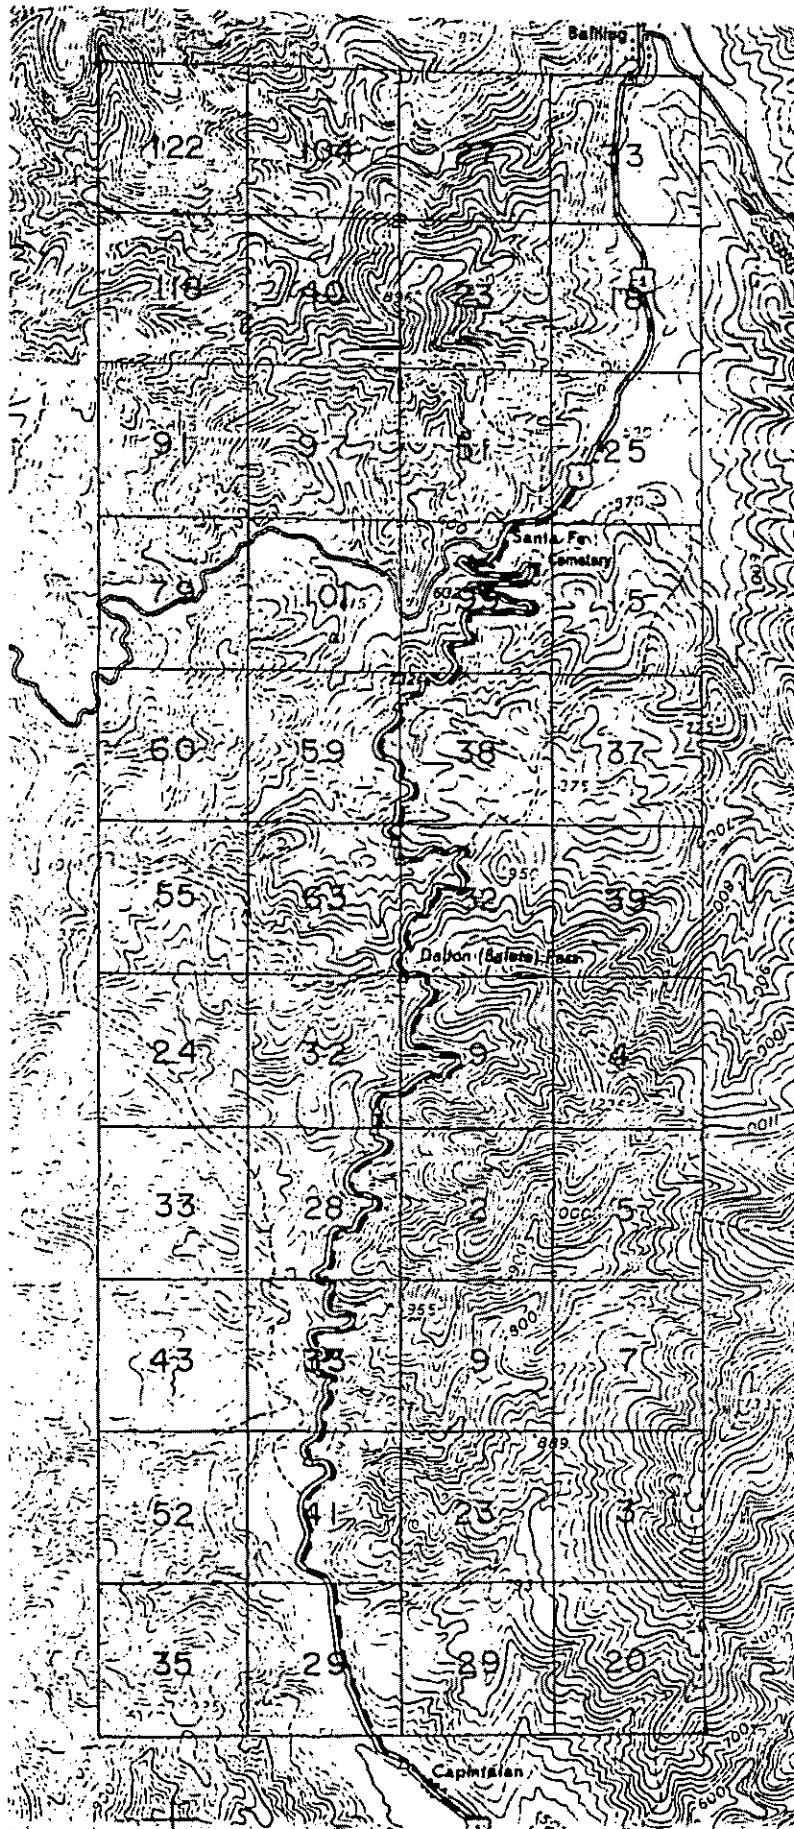
本地域の崩壊地の分布状況は、図 5 に示す単位面積あたりの崩壊地の分布密度で明らかのように、地域北西部でもっとも多く 1 km<sup>2</sup>あたり約 100 個に達し、次いで西半部で多く 30~50 個 / km<sup>2</sup> である。また、トンネルを含む計画路線が予定されている Dalton Pass 付近における、崩壊多発域である Dalton Pass 西部に関して、崩壊規模の頻度分布をみると図 6 に示すように、地域差の影響はあるが、崩壊面積 50~200 m<sup>2</sup> 程度の小規模なものが全体の半分以上を占める。

図5 単位面積（1 km<sup>2</sup>）あたり崩壊地分布密度（数字は崩壊地個数）

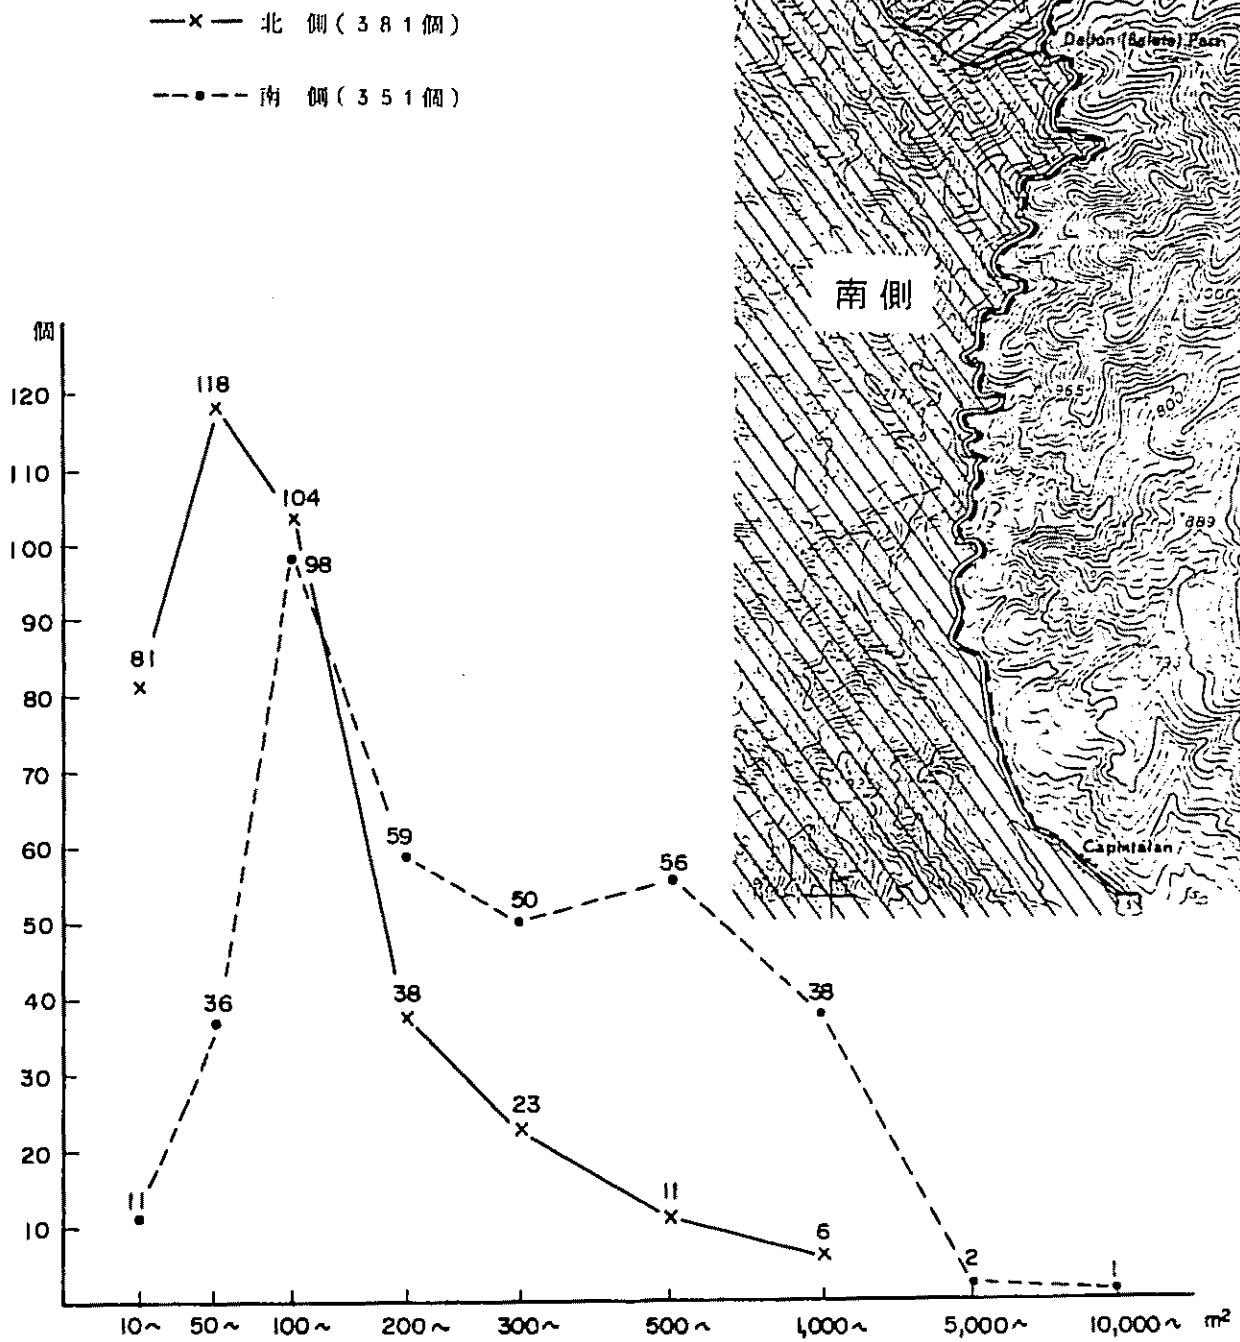
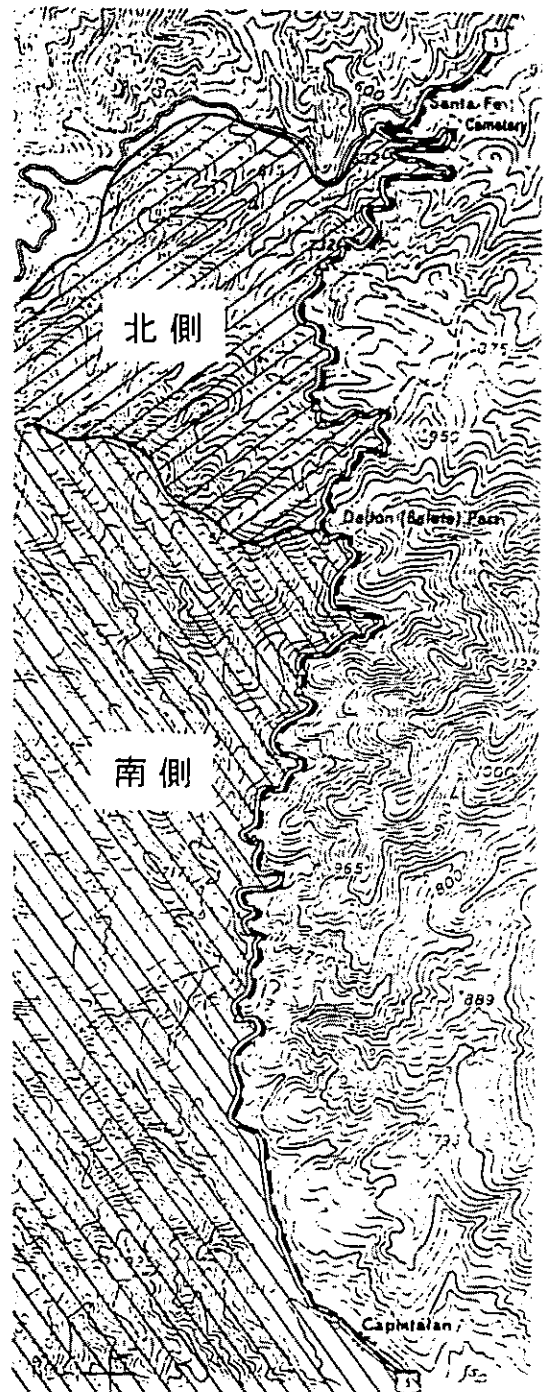
図6 Dalton Pass 西部における崩壊規模と発生頻度
