ブルキナ・ファソ

# 小学校建設計画

## 基本設計調査報告書

別冊

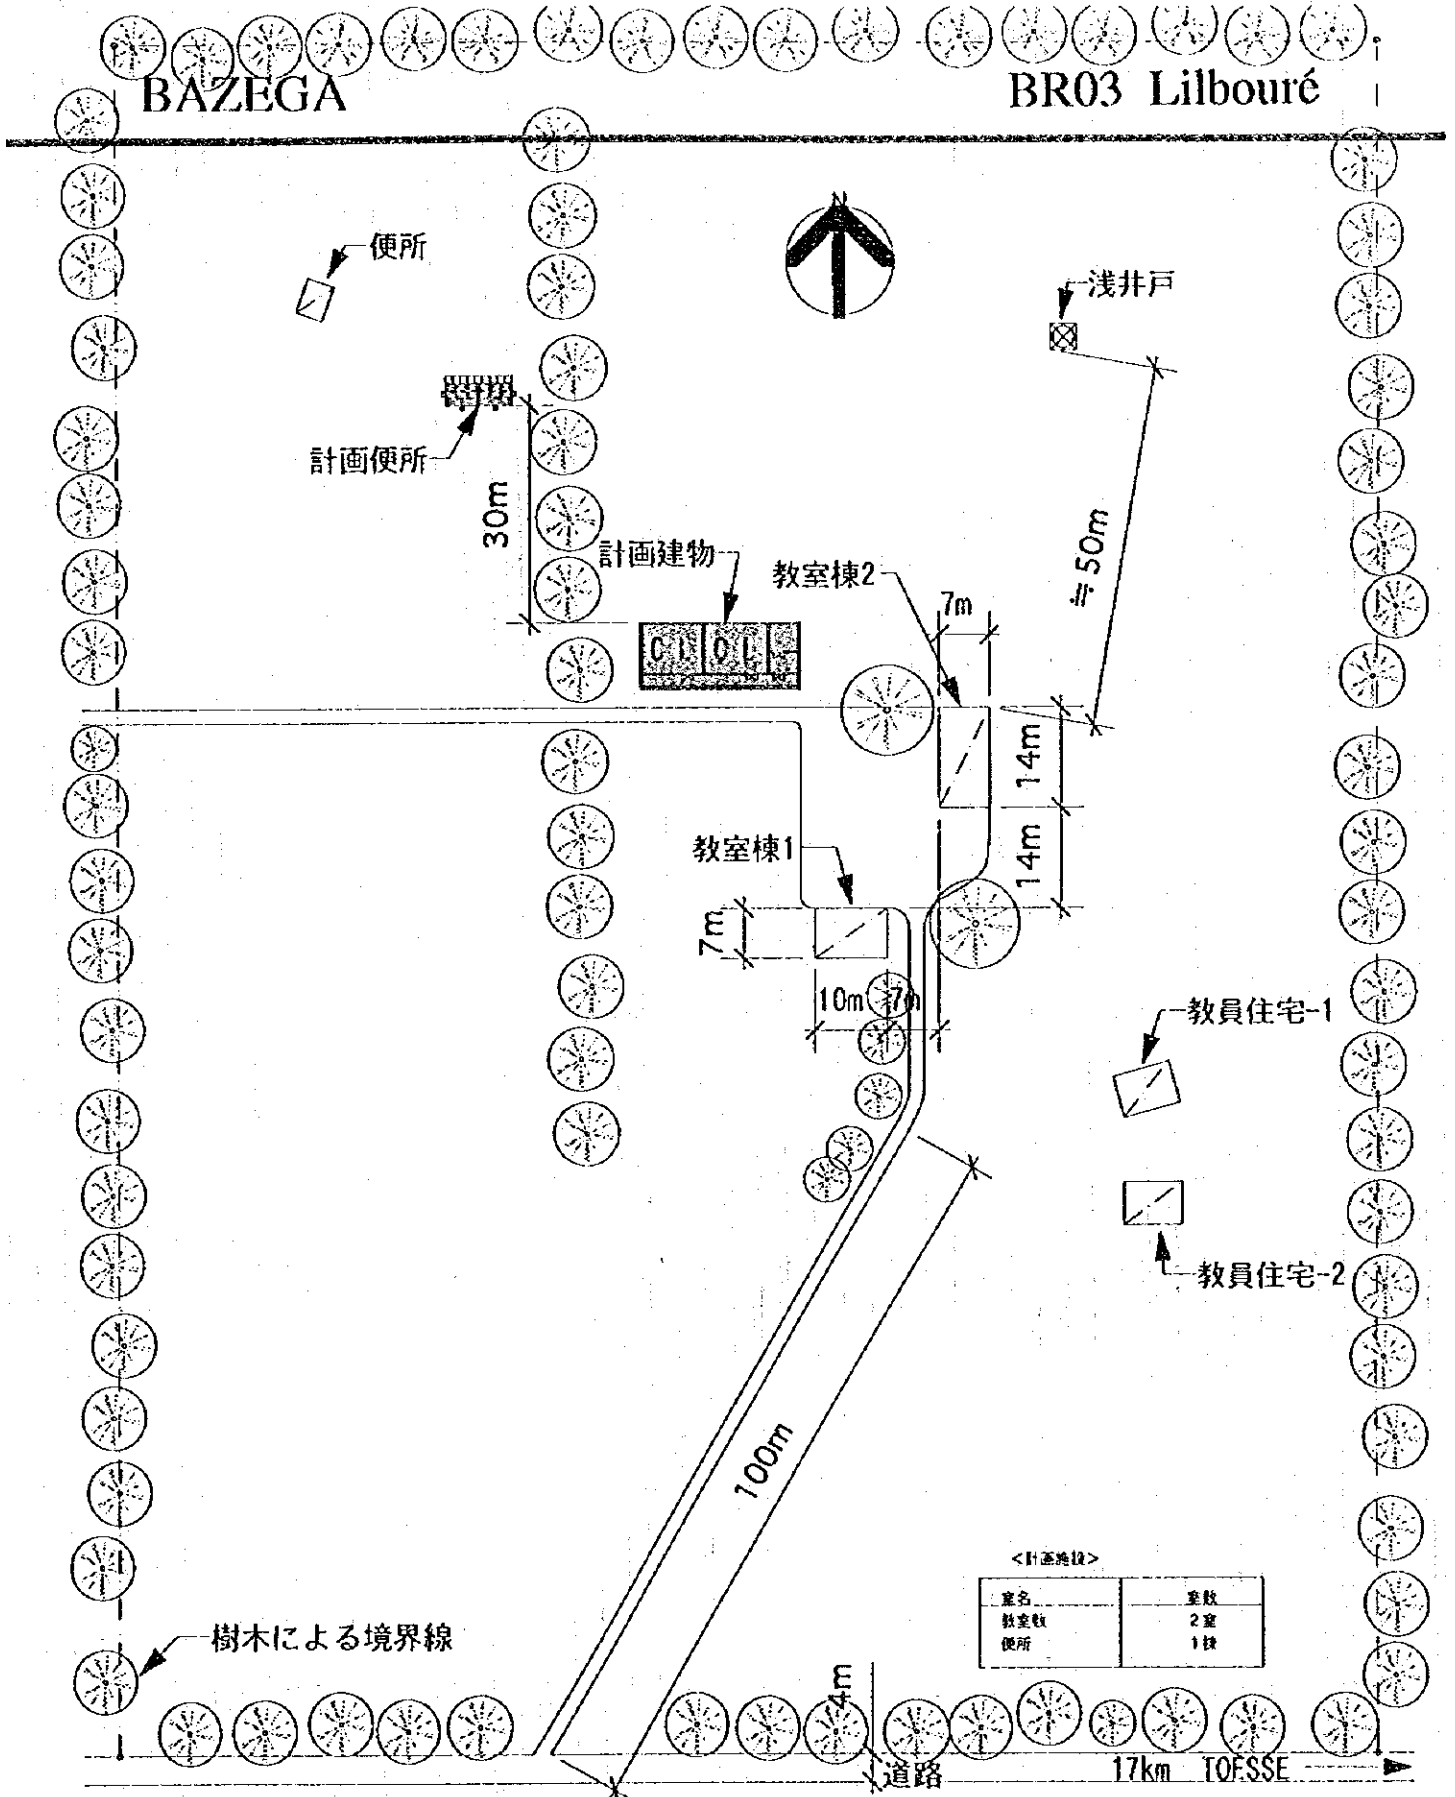
計画図

室名	構造/仕上げ	室数/室タイプ	備考
教室棟1	外観良好	1室・倉庫	地元民による工事
教室棟2	バンコ式、老朽化、壁はバンコむき出し、床は土で陥没あり、ドアと窓はトタン製	2室 (内1室使用不可)	
教員住宅	バンコ、屋根無し	2棟 (内1棟使用不可)	
便所		6穴

生徒数176人。アクセスはNSまで17km。取り壊して建設中には近所の集落等に使用可能な部屋がある。  
 校舎よりの要領-教室の配置は東西線にしてほしい。浅井戸は手動ポンプ付。木質は中柱で透明度90%、浮遊物はSS。

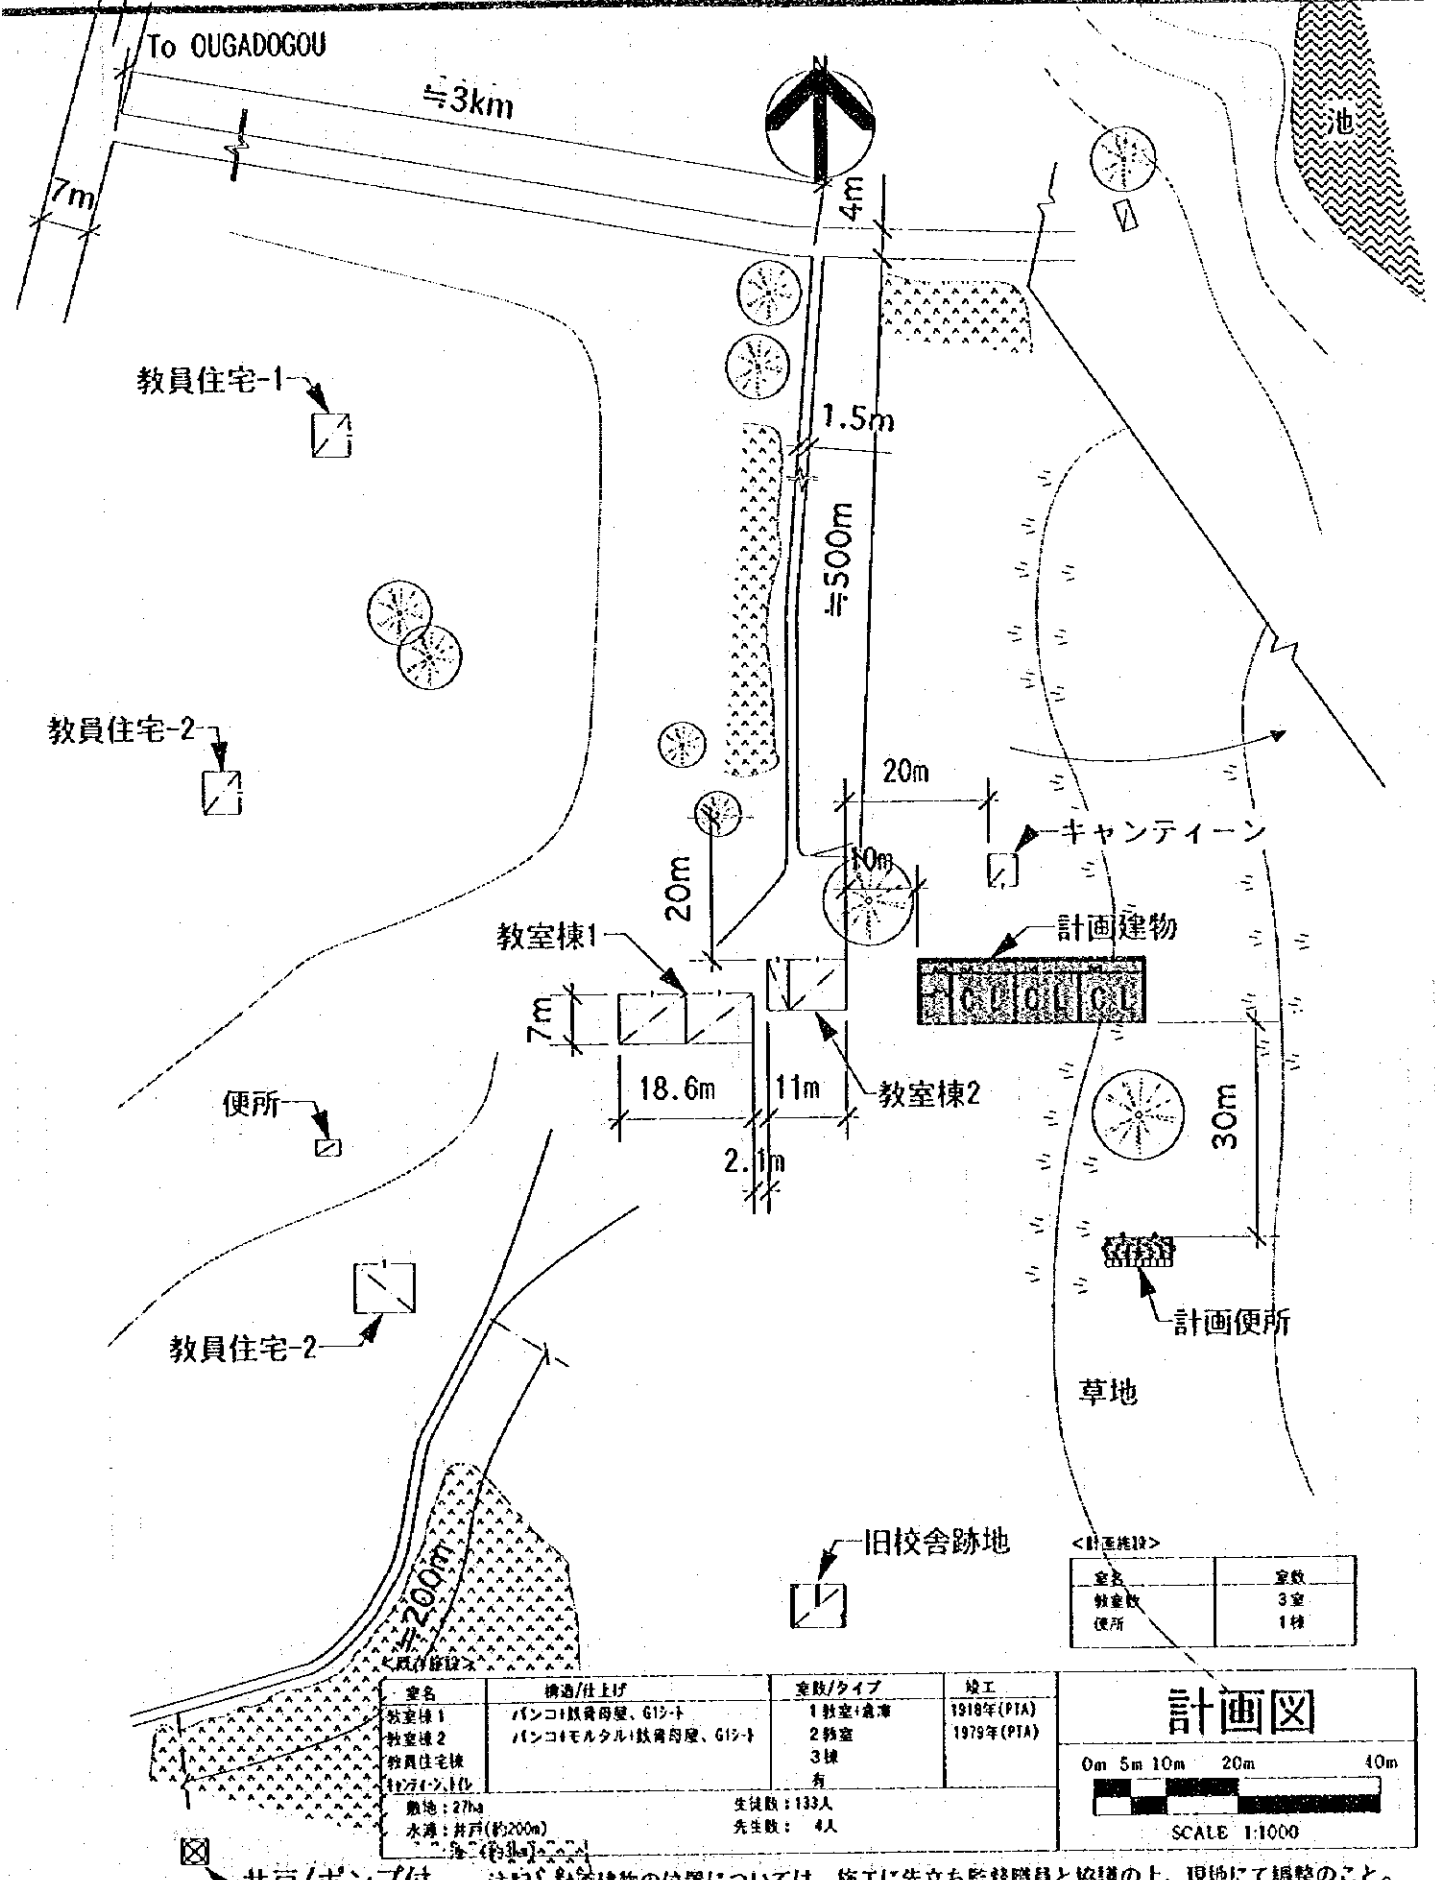
**計画図**

室名	構造/仕上げ	室数/タイプ	竣工
教室棟1	バンコ+鉄骨母壁、G12-1	1教室+倉庫	1918年(PIA)
教室棟2	バンコ+モルタル+鉄骨母壁、G12-1	2教室	1979年(PIA)
教員住宅棟	1+2+3+4	3棟	
		有

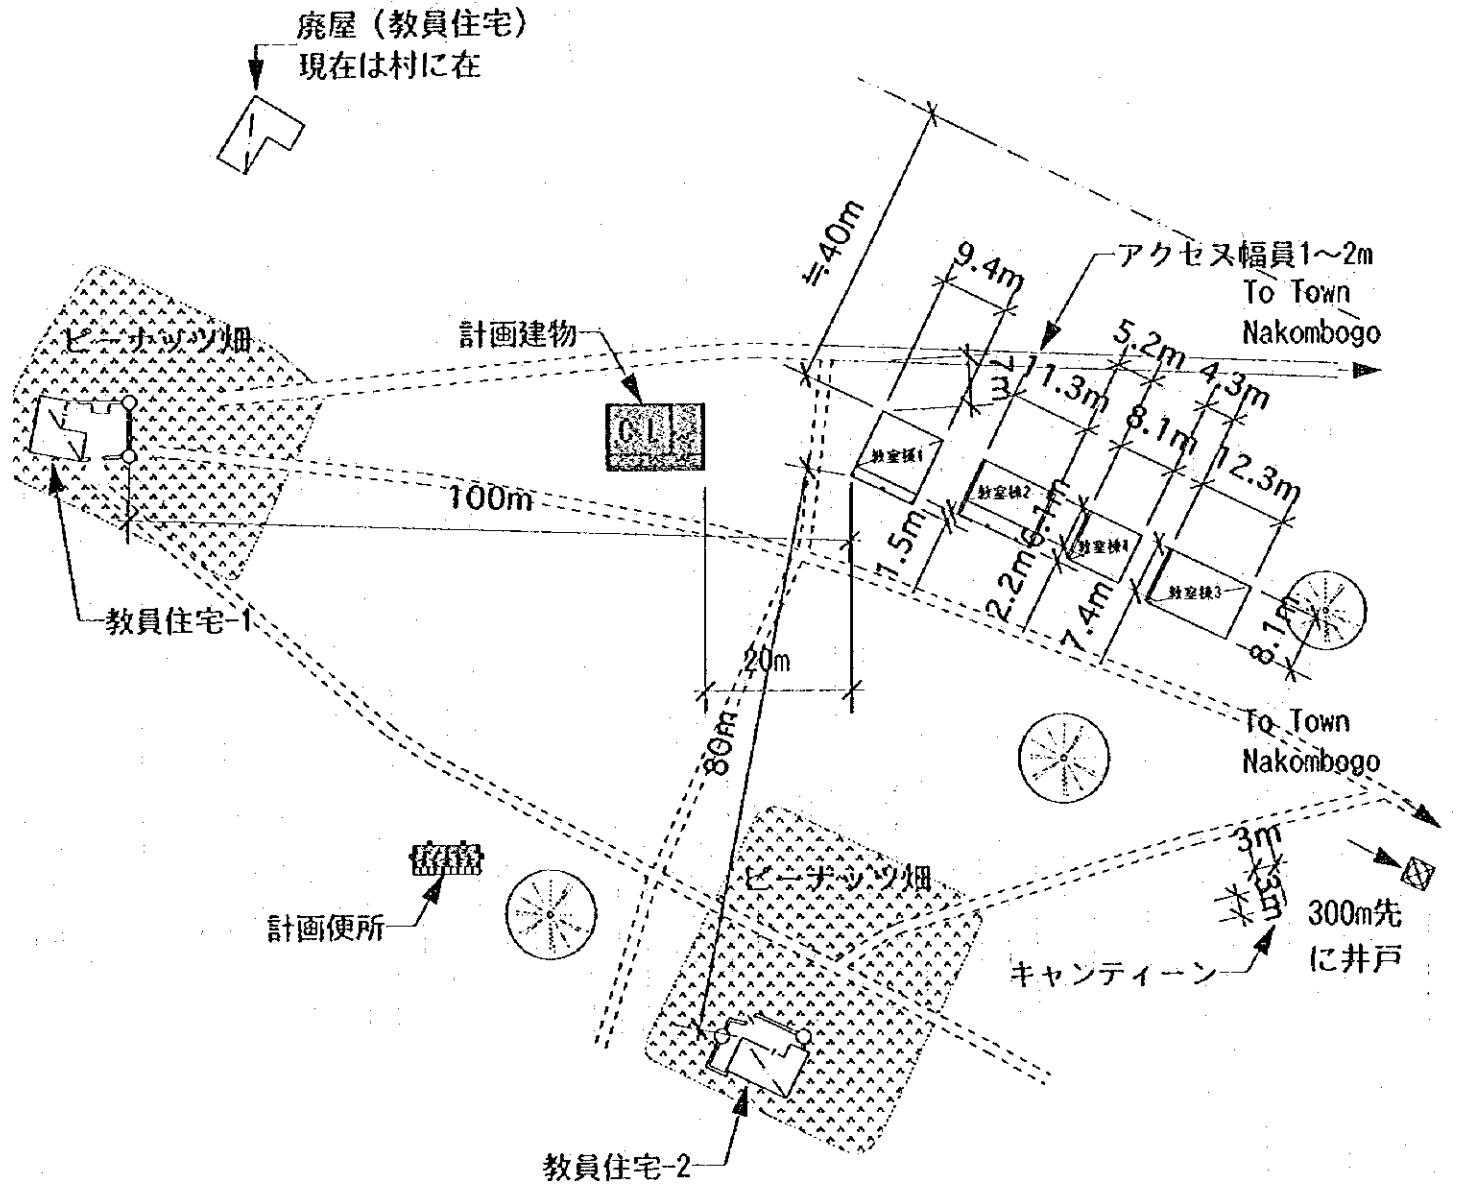
計画図

案名	構造/仕上げ	竣工年	建設
教室棟1	屋根: 197 外壁: A'20吹付 内壁: 437 床: 437	1993年	FDC(USA)
教室棟2	屋根: 197 外壁: A'20吹付 内壁: 437 床: 437	1993年	FDC(USA)
教室棟3	内外壁セメント 屋根197 A'20だが仕上げをしているため比較的良好 (一部雨漏り)	1987年	村
教室棟4	A'20 (廃屋)		
教員住宅1,2	A'20

現在3棟とも良好であるが150人の子供が現在入学できない。 キャンティーン: 1983年より  
この小学校は4村が学区であるためサイト名と学校名が違う。 アクセス: N 6 Nakombogoより2km

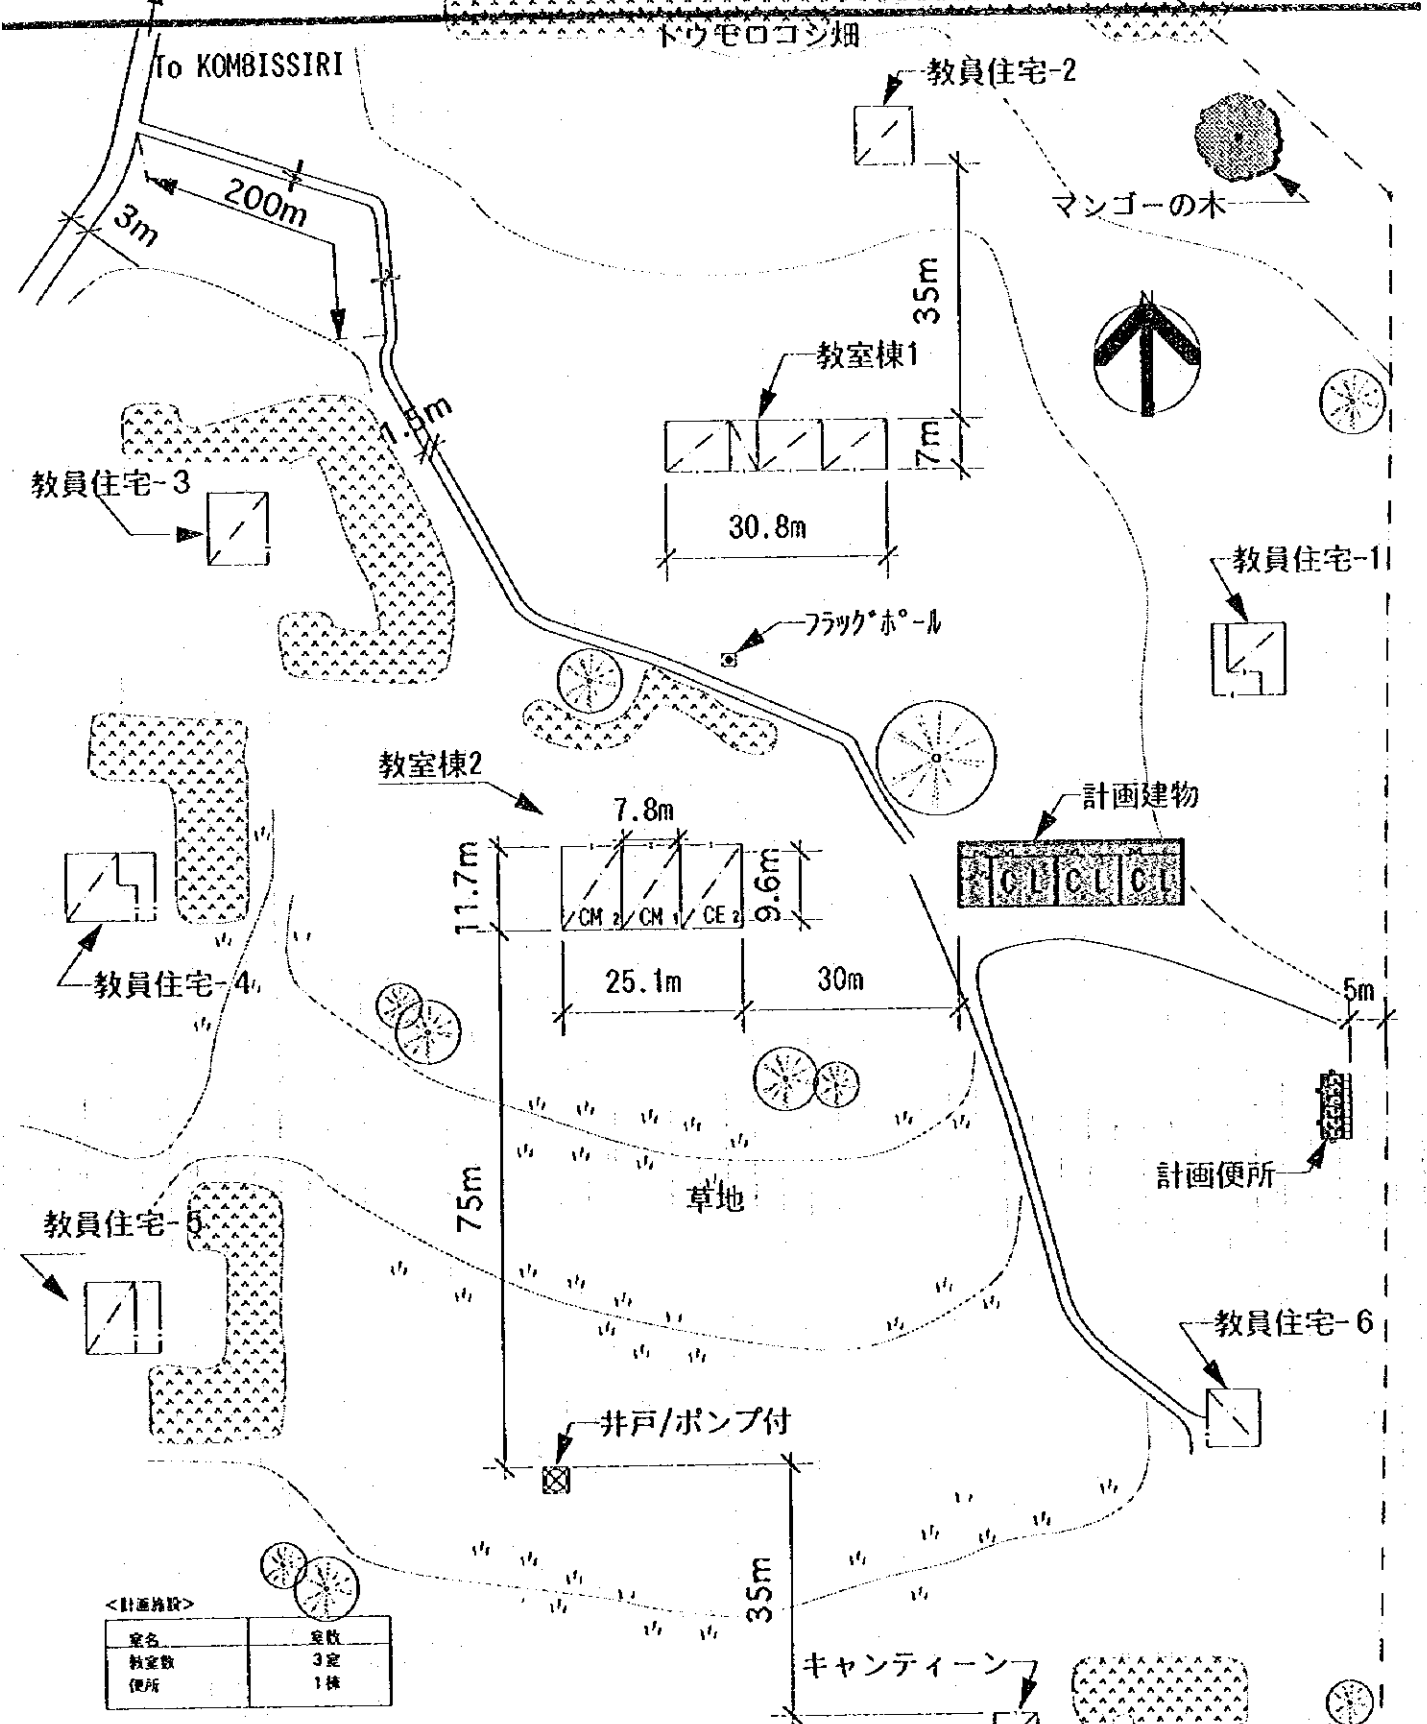
計画図

備考欄  
 ・既存校舎老朽化顕著(天井落下、等)  
 ・天井落下、漏水多数

室名	構造/仕上げ	室数/室タイプ	備考
教室棟1	老朽、漏水、天井ボート落下	3教室(2連室)	1954年(PJA援助)
教室棟2	Ch&モルタル仕上、老朽化	3教室	1954年
教員住宅		6棟

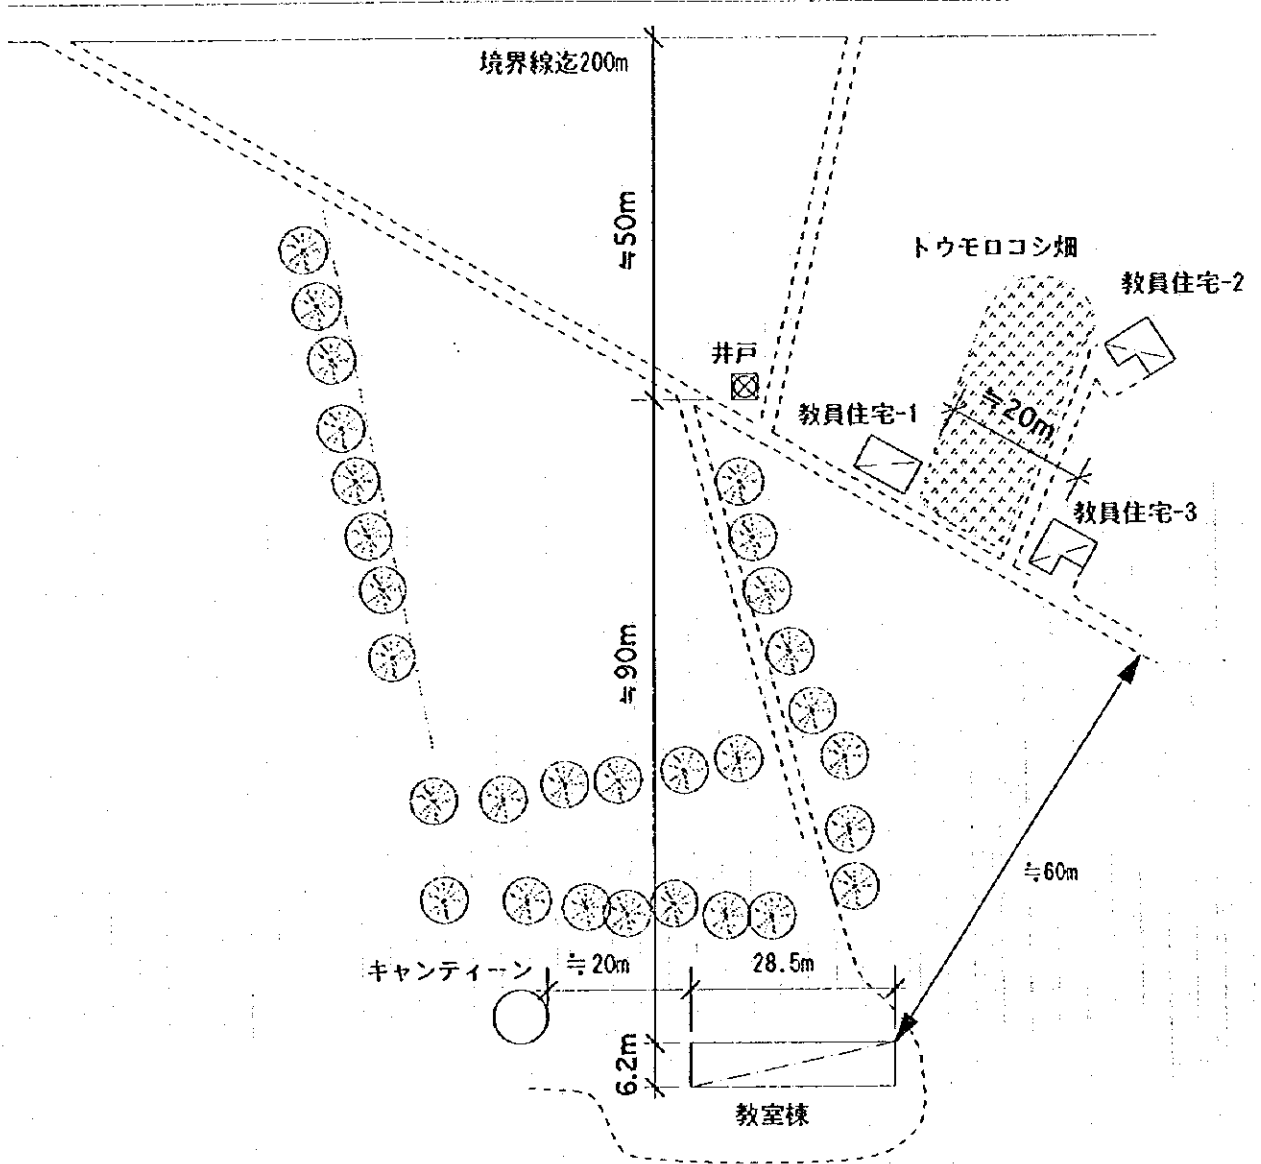
教室	構造	室数/タイプ	備考
教室棟		3教室	くずれかけ
教員住宅			兼室棟
キャンティーン			
アクセス 8-4 MOSK9より1km

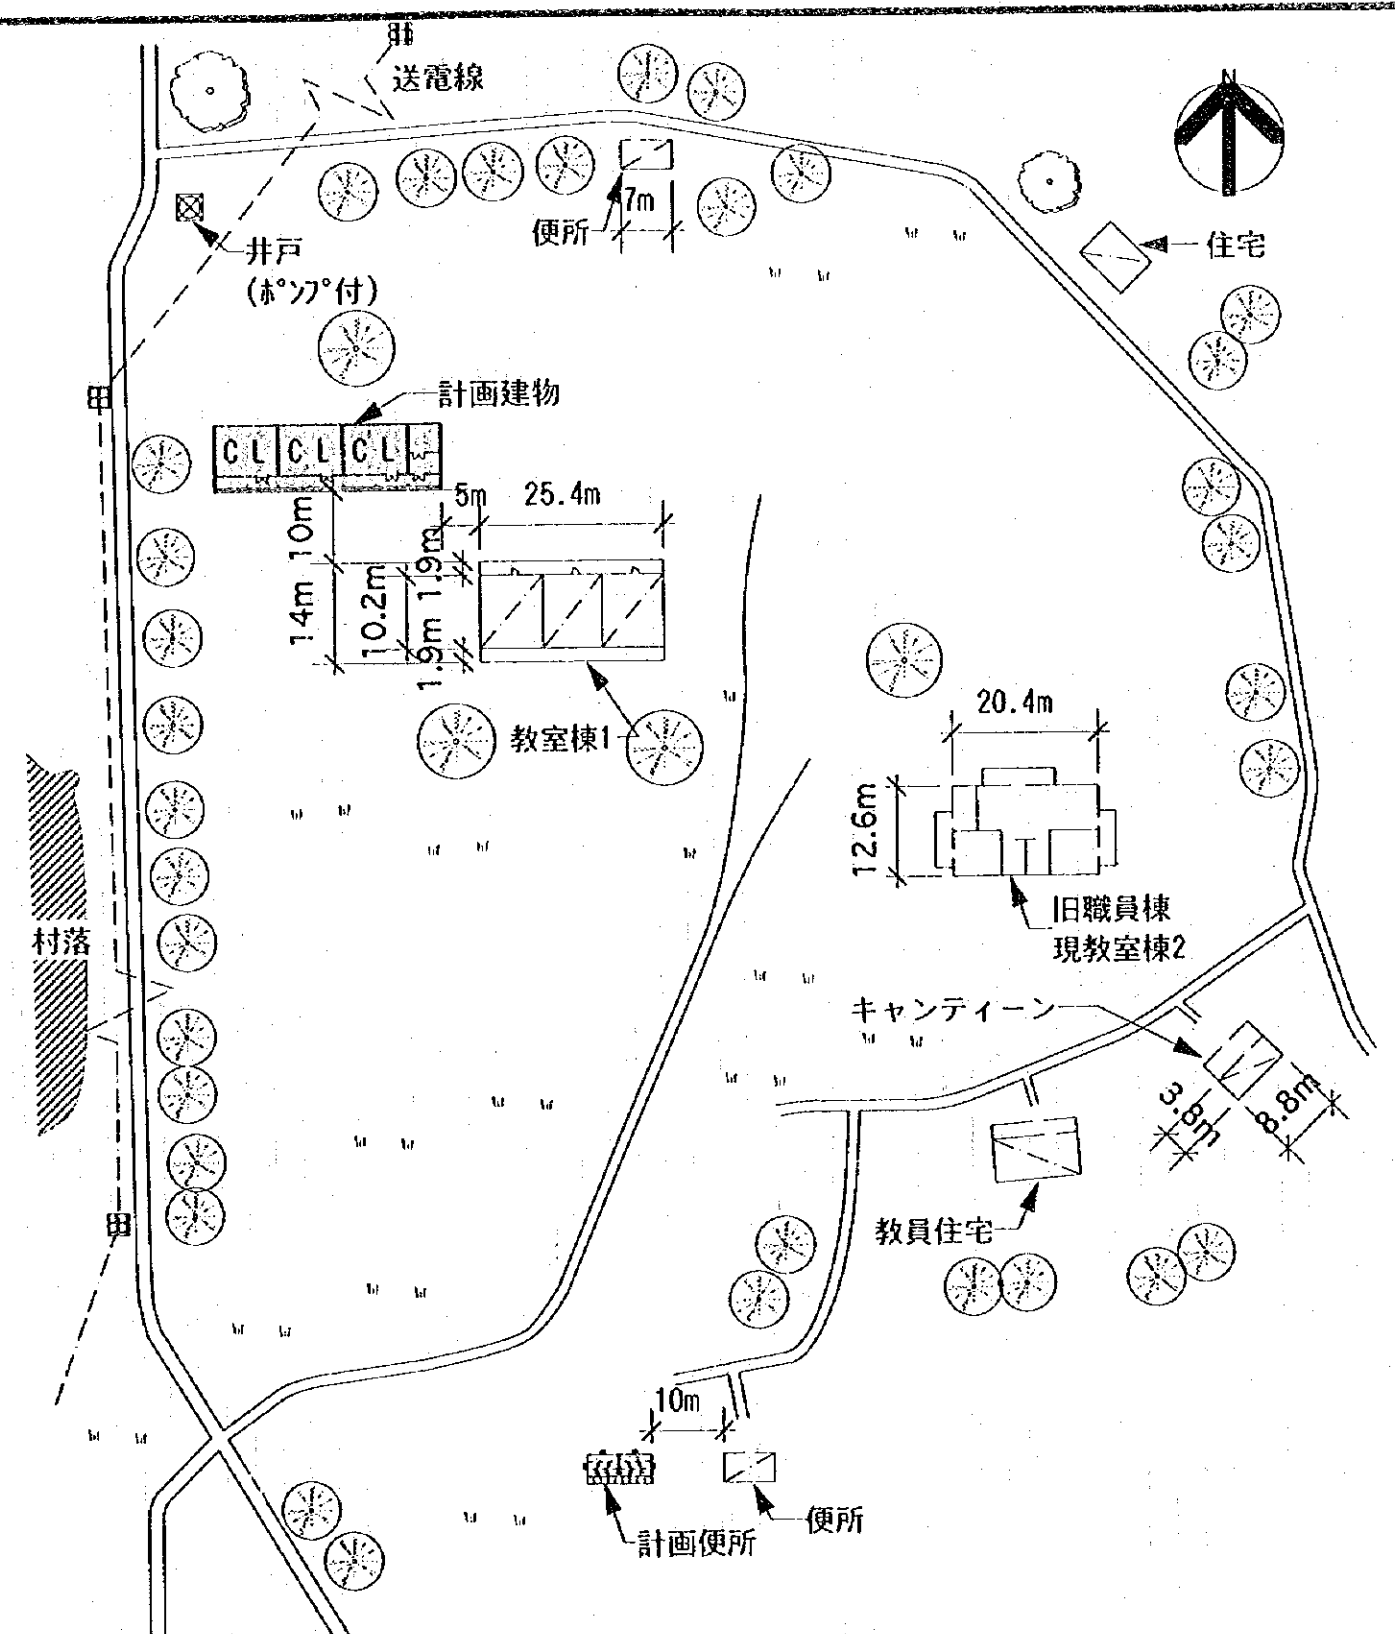
計画図

室名	構造	室数/室外 <sup>2</sup>	竣工年
教室棟1	CHB+タタミ仕上げ	3室	1946年
旧職員棟 (現教室棟2)	コンクリート仕上げ	3室 (天井落下、雨漏)

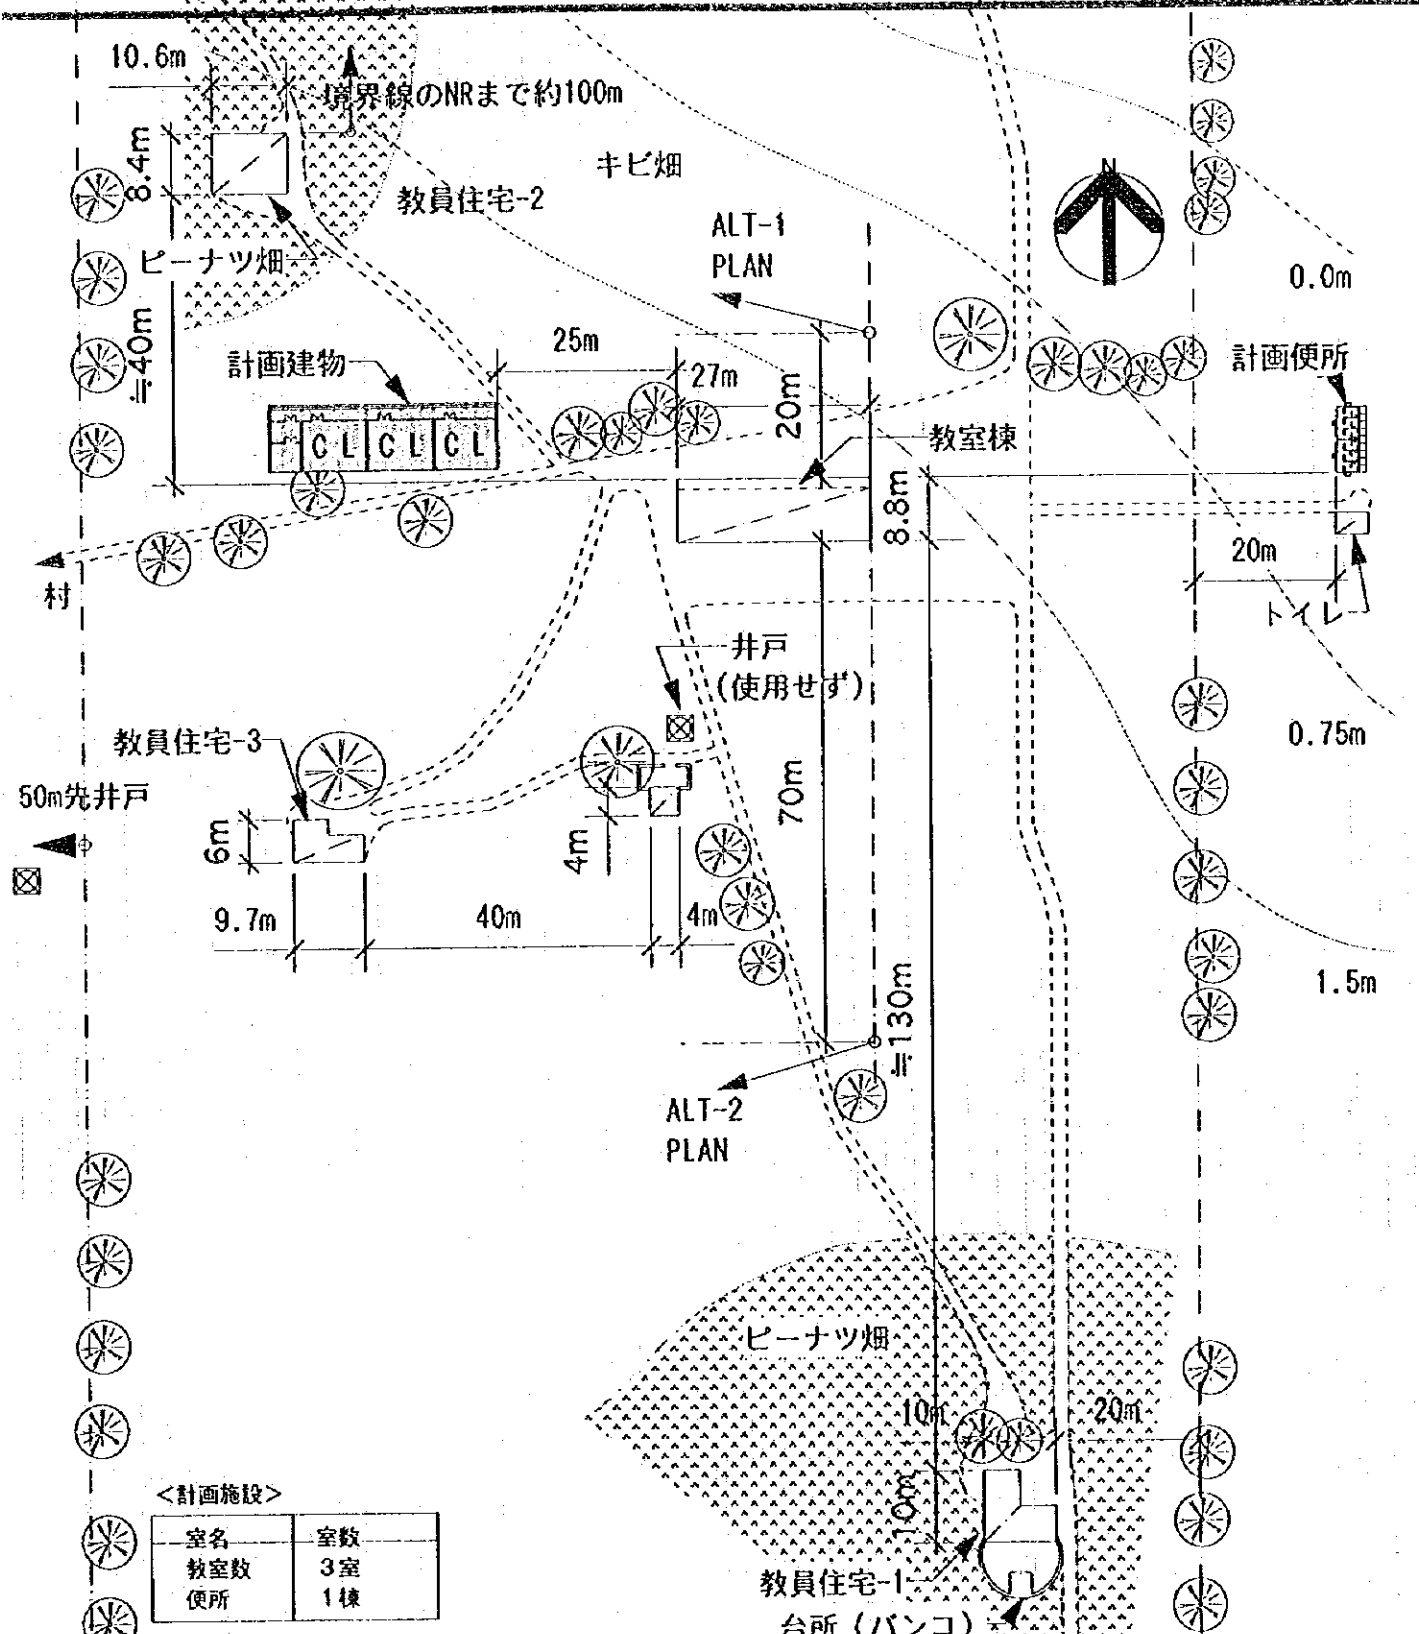
室名	構造	室数/室タテ	備考
教室棟	CB+金属屋根+珞み仕上+天井有り	3室+倉庫	1958年
教員住宅	CB+金属屋根(1と2)珞み仕上	3棟(内1棟は台所付)	
特パン	バンコ	使用中	1m <sup>2</sup> 61
便所	バンコ	3穴

敷地内井戸は現在使用せず。  
50m先の井戸の水質は良好で、ポンプはウイングタイプ。
