3-3-2 最終処分計画

(1) 調査対象最終処分場の設定

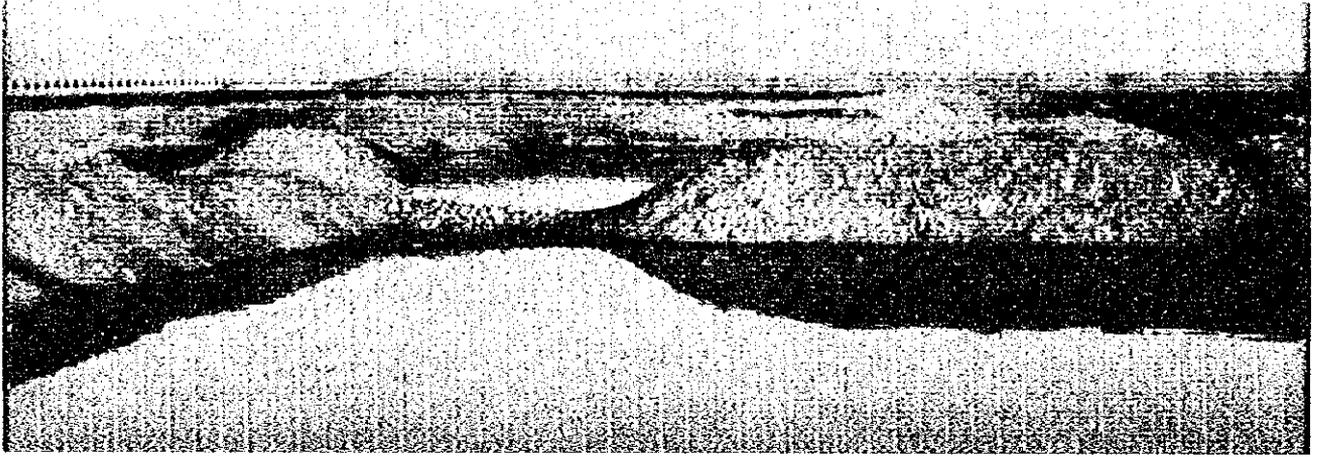
し尿処理用沈澱池。

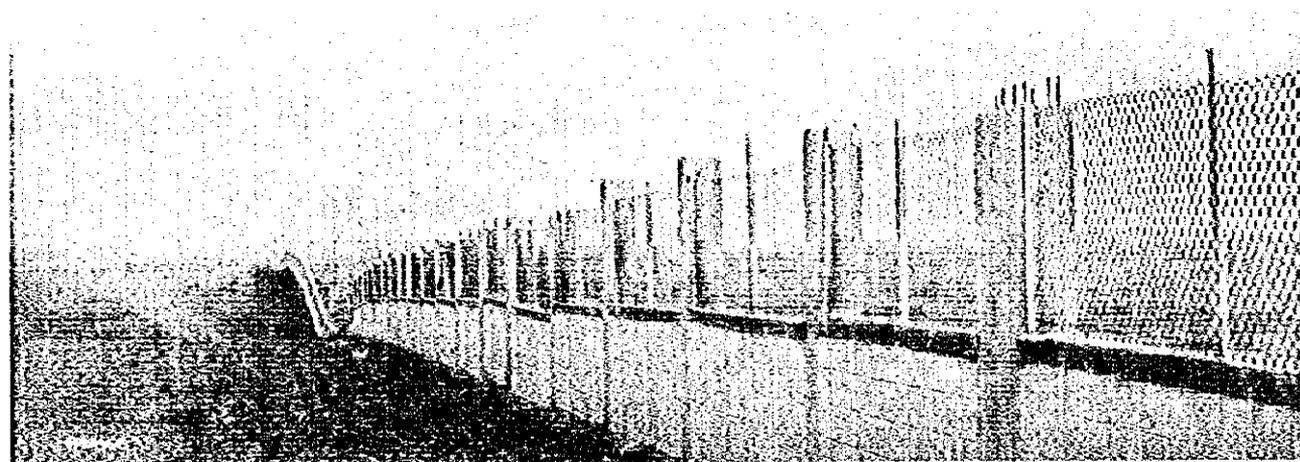
敷地境界に完備された侵入防止フェンス。
