## サイト状況確認調査結果

対象 60 校のサイト状況確認調査の結果は、以下の順序にてここに整理した。

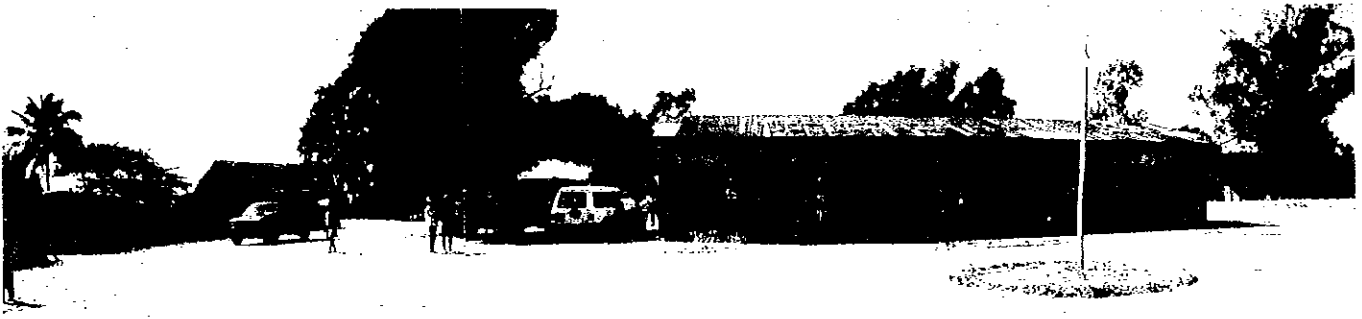
教室棟外観【半壊】

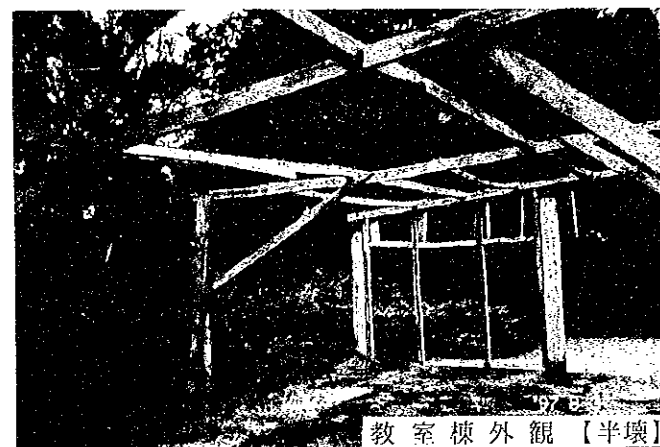
教室棟外觀【半壊】
