マダガスカル共和国
小学校建設計画
事前調査報告資料

平成9年5月

国際協力事業団

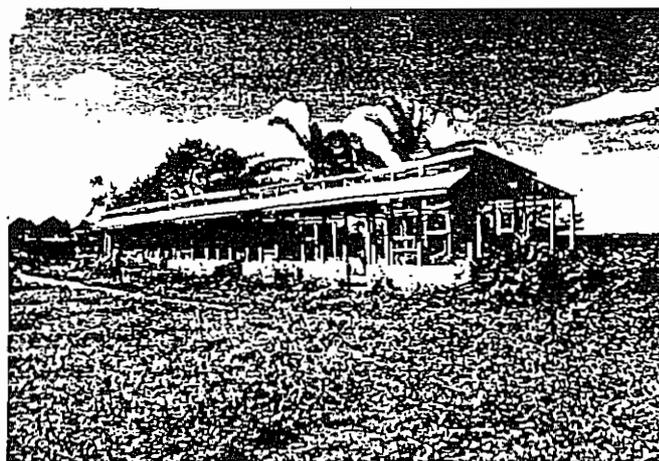
② FIANARANTSOA州 Vohipeno学区
EPP. VOHITRINDRY校
サイクロン「クレール」の直撃により屋根・壁損害

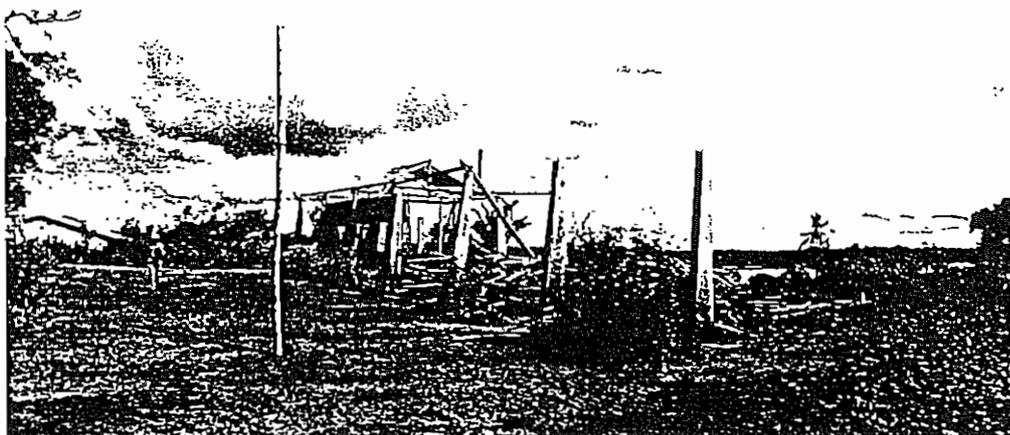
③ FIANARANTSOA州 Vohipeno学区
EPP. ANDRANOVOLO校
サイクロン「クレール」の直撃により支柱を残し全壊

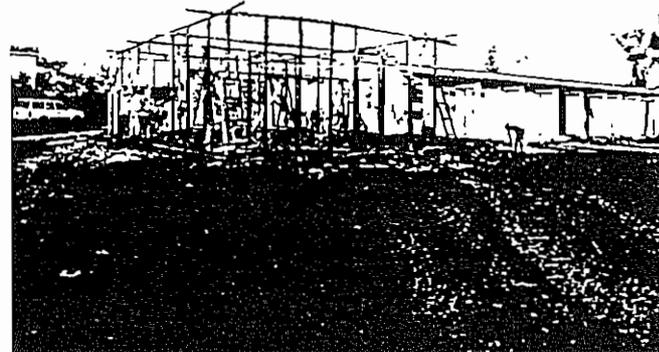
⑤ FIANARANTSOA州 Farafangana学区
EPP. IMPITINY校
DPENの子算で現地資材により再建中の仮設校舎

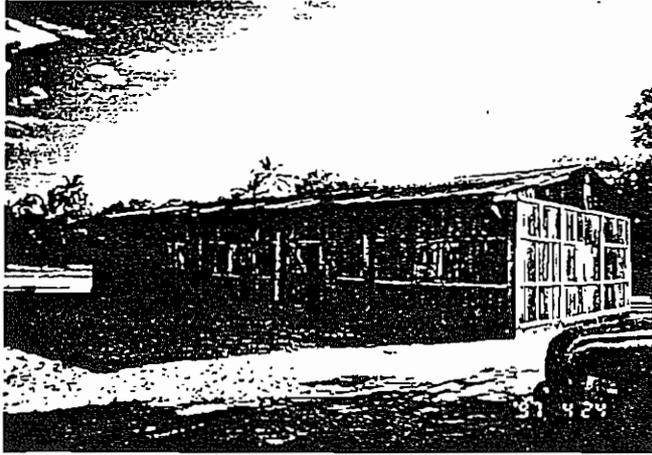
⑥ TOAMASINA州 Mahanoro学区
EPP. SALEHY校
サイクロンの直撃は受けていないが校舎は老朽化

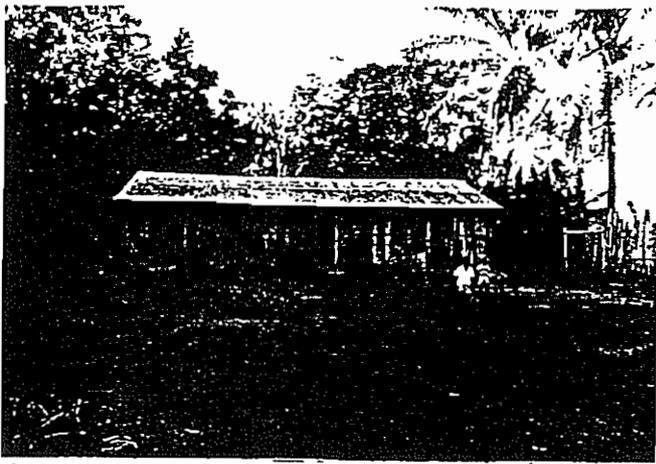
⑫ FIANARANTSOA州 Mananjary学区
EPP. TSIATOSIKA校
世銀PRAGAPの資材供与、現地工法による改築校舎

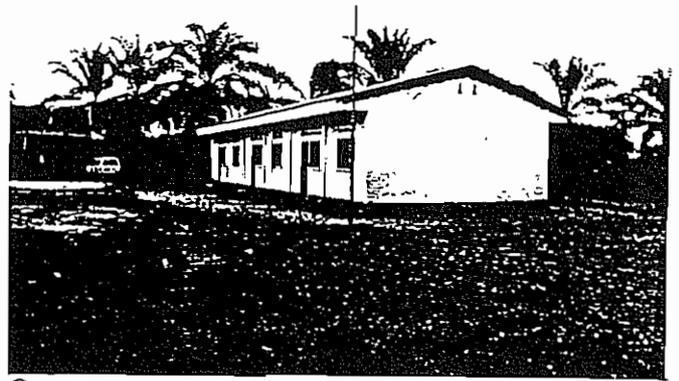
⑬ FIANARANTSOA州 Manakara学区
EPP. AMBAHATRAZO校
世銀WIKIの被害校緊急建設による改築校舎

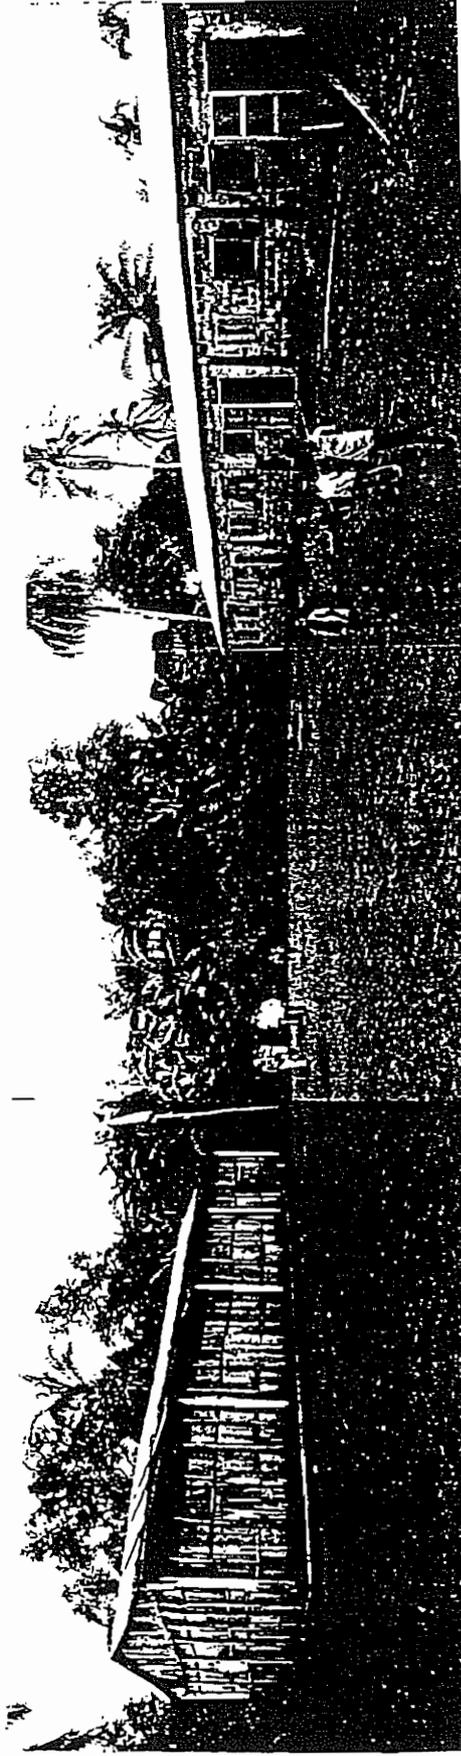
⑭ FIANARANTSOA州 Mianakara学区
EPP. CIBILE AMBILA校

サウスの撤去があったため新校舎建築中（右手の建物）
建設の資金はヨーロッパ開発基金（FED）のマイクロ・
リアリゼーション・プロジェクトから提供
同時に、ソフト面でUNICEFの「DINAスクール」でもある
