ヴァヌアツ国
エファテ島道路改良計画
事前調査報告書資料

平成9年4月
無償資金協力調査部

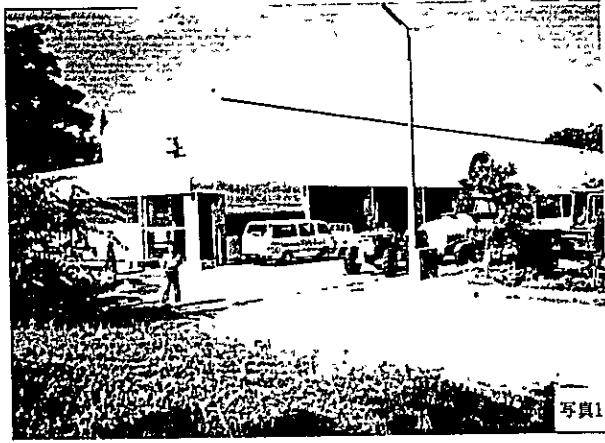
- 写真1 公共事業局シェファ地方局のワークショップ
規模は大きく、内部もきれいに整理されている。
- 写真2 プロジェクト対象地域始点（タシリキ）
手前がポートヴィラ側。ポートヴィラ市内の舗装がここで切れている。
- 写真3 テオウマ橋梁（1）
終点側（エルエティ側）からポートヴィラ側を見る。欄干は左手、川下側にあるだけ。
- 写真4 テオウマ橋梁（2）
欄干は傾き、取り付け部も破損している。
- 写真5 現道整備作業
公共事業局より委託を受けた民間業者が道路整備を行っている。

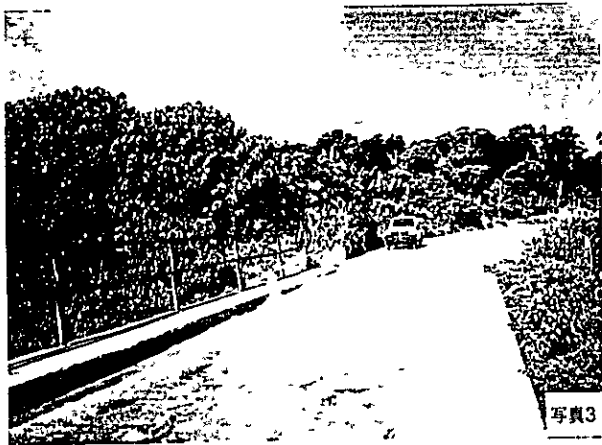
写真3

テオウマ橋梁は、始点より約5kmに位置するコンクリート橋台、パイル橋脚および蛇籠による小規模根固め工で補強した橋長25m、車道幅員5.4mの3径間連続コンクリート橋である。下部、上部工とも十分に強度を持っていると推定され、この点からは、緊急な架け替えおよび拡幅は必要としない。しかし橋梁前後の取り付け部分は道路案内標識、安全対策(ガードレール)等がほとんどなく、また、橋梁自体も高欄が下流側にその名残があるだけで、毎年のように転落事故が発生し、2年に一度は死亡事故が発生している。さらに、下部工の一部が洗掘されている。このためこれらに対する改修ならびに防護対策が必要と考えられる。

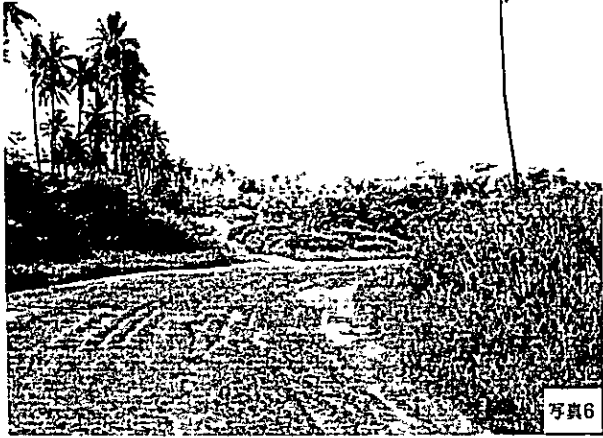
写真6 バイパス始点

テオウマ橋梁側からエルエティ側を見る。現道は右へ曲がっている。

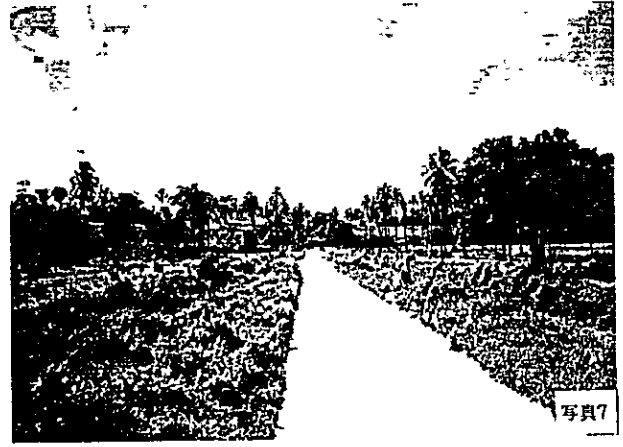
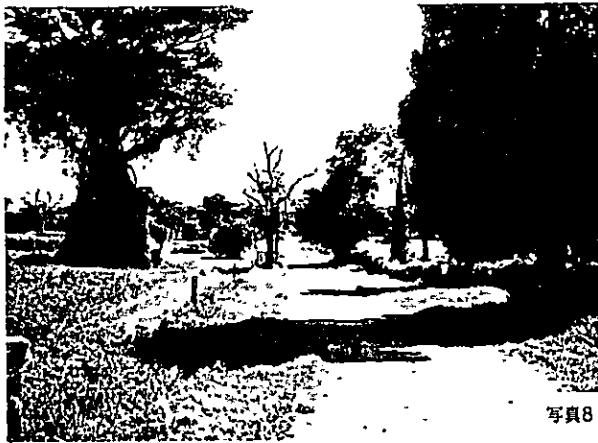
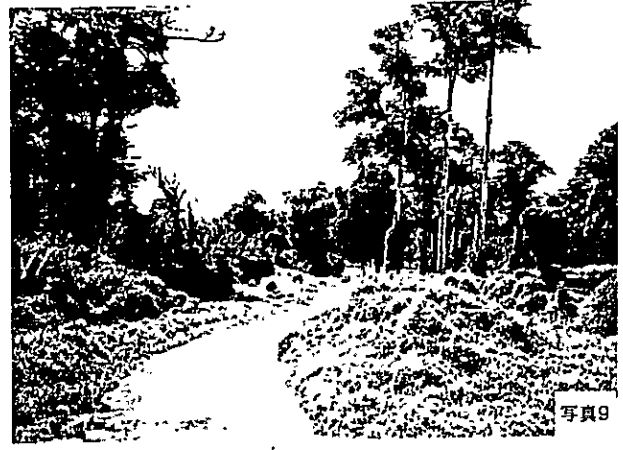
バイパス建設予定地には、第二次世界大戦時、米軍によって建設された道路があり、沿道の牧場、農業用地へのアクセス道路となっている。走行可能な部分は区間の始めの部分2kmほどで、残りは4輪駆動車が必要である。この区間のテオウマ橋梁からレンタバオ橋梁に向かって最後の1kmは、現在牧場となっており、現道はそこで遮断されている。この土地は現在未買収のままである。

写真7～12 バイパスの入り口から1km毎に撮影。3km地点以降は通行が困難である。
写真12は現在の終点。柵の向こう側は未買収の牧場となっている。

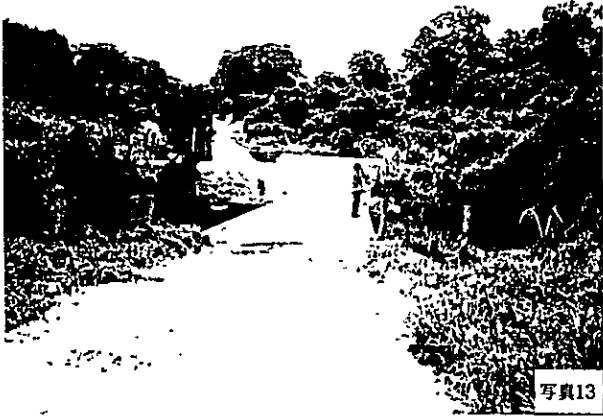
写真13

第三区間は、レンタバオ川渡河後、大きく右に進路を変え、その後、約150mほどの登りと、それに引き続く左へ右へと曲線が連続している全長約500mの区間である。このため、視距が不足し、橋梁との取り付け部分に車両の転落防止施設もなく、安全走行の確保の観点からこの区間の整備は必要である。

- 写真 13 レンタバオ橋梁
バイパス側よりエルエティ側を見る。レンタバオ川渡河後道路は大きく右に曲がっている。
- 写真 14 対象区間終点
レンタバオ橋梁側から対象区間の先を見る。写真右よりリゾート計画地へ入る。
- 写真 15 バイパス予定道路北側の湖
現在干上がっており水面は見あたらない。
- 写真 16 バイパス予定道路南側の湖
写真奥の低地が湖沼であったが、現在は干上がっており、水面は見あたらない。
