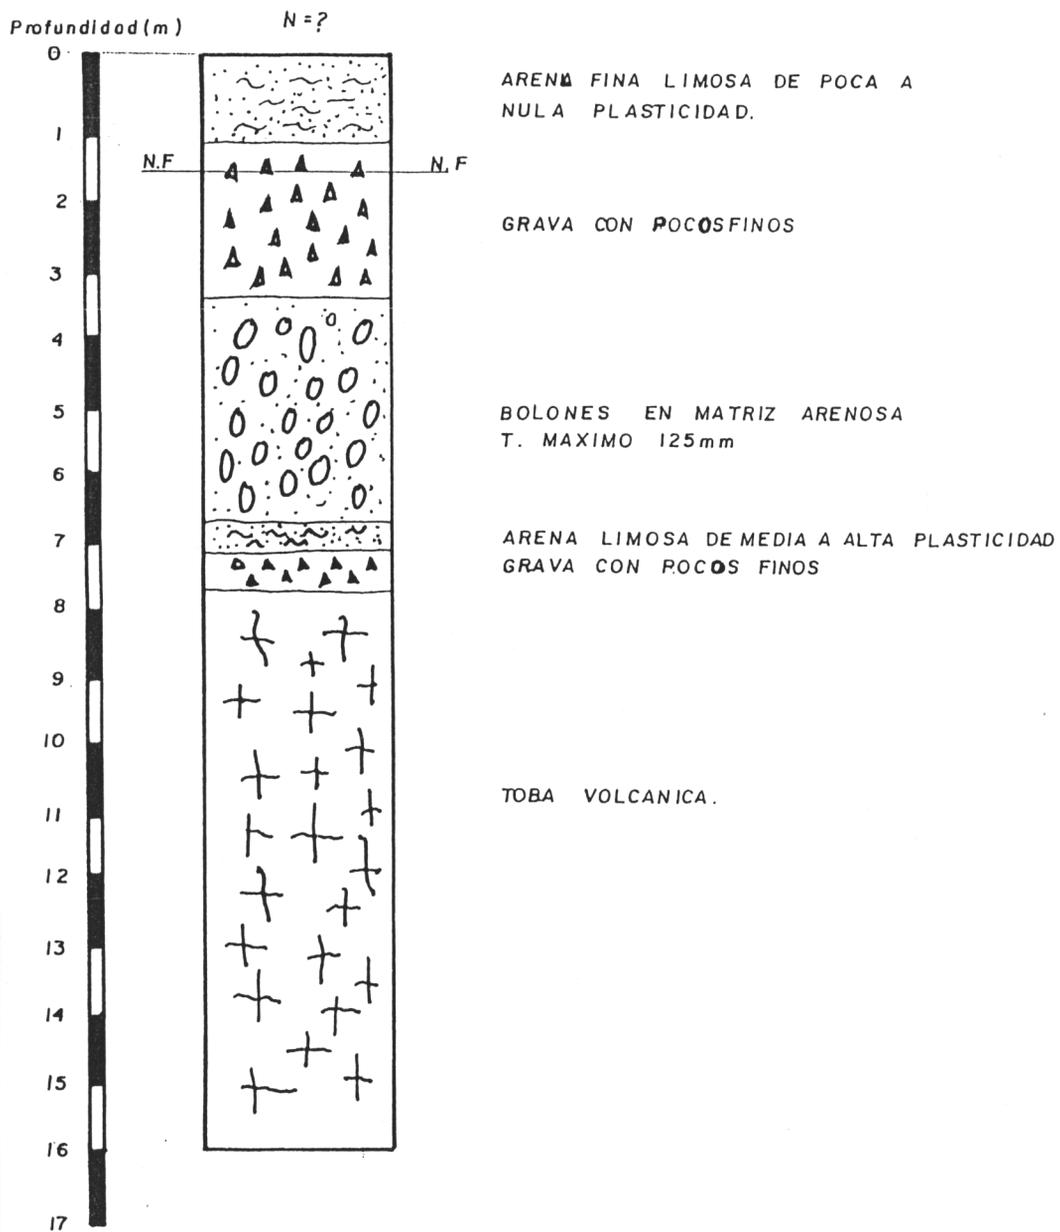
FIGURA N.º 3

COLUMNA ESTRATIGRAFICA SITIO DE PERFORACION **SQ-1** (DERECHA DE RIO)

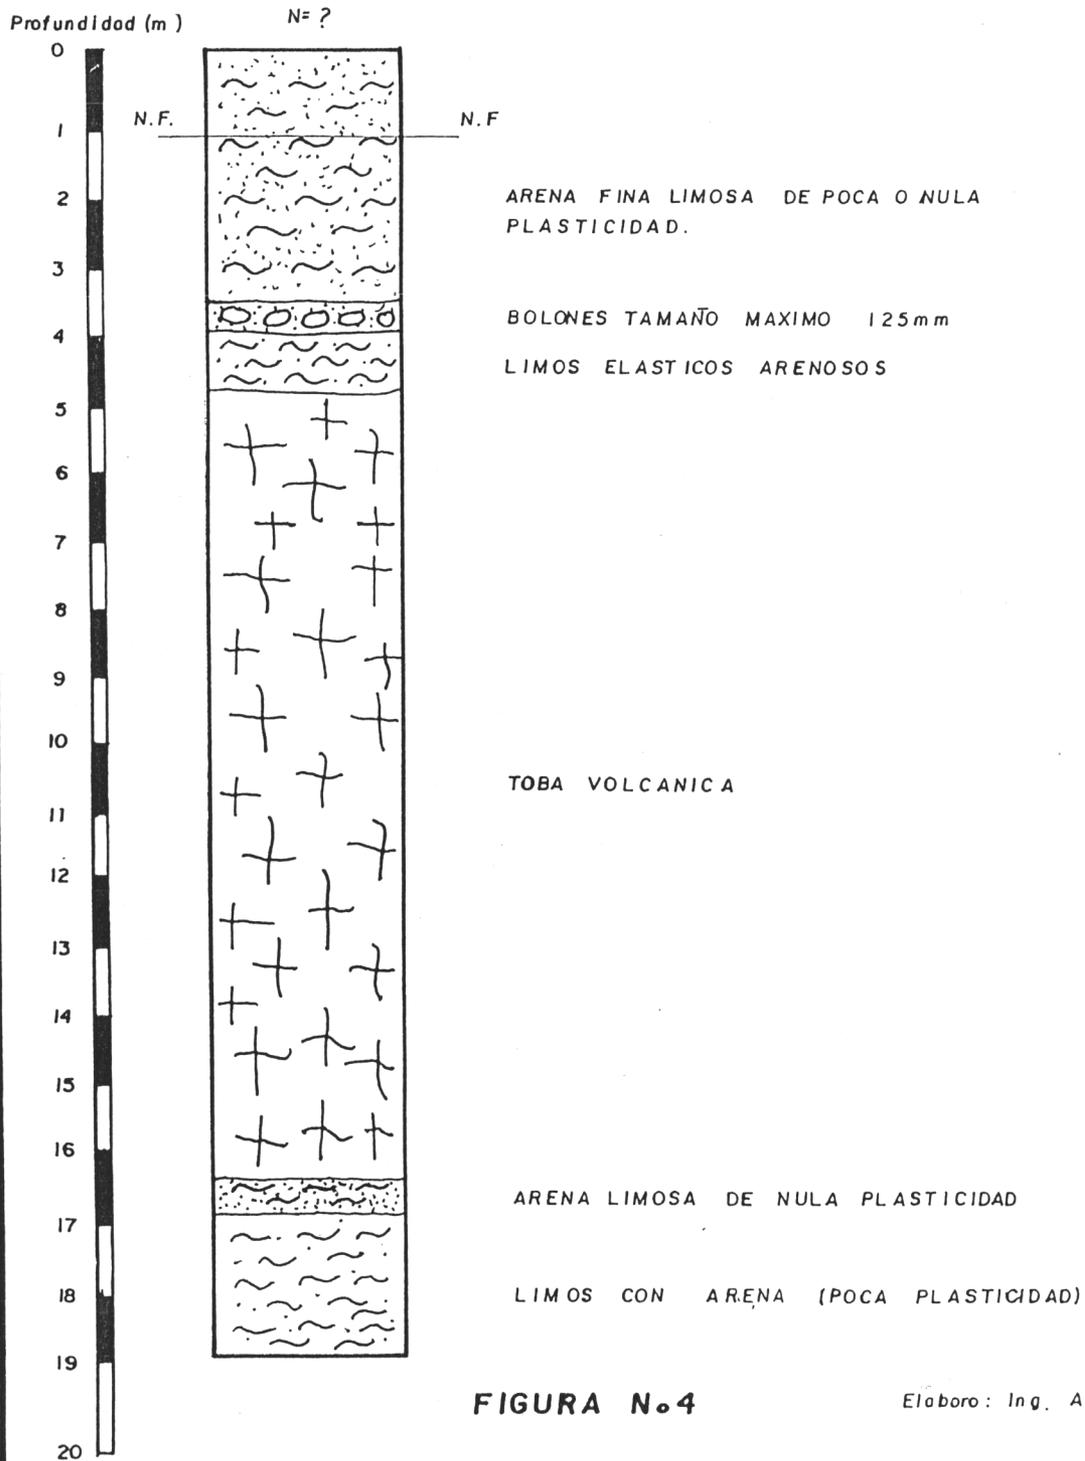
COLUMNA ESTRATIGRAFICA SITIO DE PERFORACION **SQ-2** (IZQUIERDA DE RIO)

En términos generales es similar al sitio SQ-1 anteriormente descrito. Los depósitos de materiales aluviales en este sitio corresponden a los primeros 5.0m de profundidad aproximadamente. Se encuentran en menor cantidad de estratos y mayor homogeneidad de tipo de material el cual básicamente consiste Arenas y Limos con una capa intercalada de bolones.

Abajo de esta capa de materiales aluviales y hasta una profundidad de 16.55m se encuentra la misma toba volcánica descrita en el sitio de perforación SQ-1.

Inmediatamente después de la toba volcánica se encuentra en este sitio un lente de Arena-Limosa de 0.45m de espesor es decir de los 16.55 hasta los 17.00m de profundidad.

Soportando los materiales anteriormente descritos y hasta la profundidad explorada de 19.0m se encontró un LIMO de nula a poca plasticidad y con un poco de contenido de arena fina.

Estrato No.	Clasificación	Profundidad (m)	
		De	A
1	Arena fina, limosa de poca a nula plasticidad.	0.00	3.60
2	Bolones tamaño máximo 125mm	3.60	4.00
3	Limos elásticos arenoso	4.00	4.90
4	Toba volcánica	4.90	16.55
5	Arena fina, limosa de poca a nula plasticidad	16.55	17.00
6	Limos con arena	17.00	19.00

La profundidad del nivel de aguas freáticas en este sitio es de 1.10m con respecto al nivel actual del terreno en dicho sitio.
