付 属 資 料

1. 環境予備現地調査結果

環境予備現地調査結果表

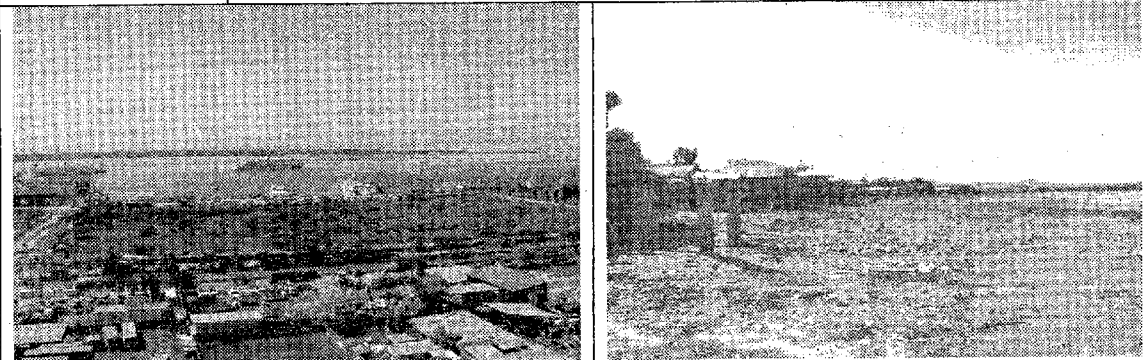
(その1)

環境項目	1. 住民移転	
調査場所	現セブ港、コンソラシオン、ミングラニラ、マクタン北、マクタン南	
調査内容	<p>1) 人家の分布状況： 現セブ港の周辺には、港内地区も含めて無断住居者(Squatter)が住み着き、港湾労働、屋台風の食堂、漁業、等を営んでいる。コンソラシオン地区では、造船修理ドックに従事する集落がある。マクタン北、マクタン南では、水際線に杭を打って簡易な家屋を建て住み着いており、小規模漁業に従事している。ミングラニラ地区では、背後主に漁業に従事する人々の集落があり、また海水浴客を相手にした小店舗もある。</p> <p>2) 居住権： 無断居住者は、公有地や私有地にかかわらず住み着き、土地の所有者とトラブルがしばしば発生する。一度住み着いて収入を得るようになれば、その権利は保障されており、特に立ち退きの際には、立ち退き料が必要である。この立ち退き料は住民の反対で、上昇の傾向にある。</p>	
その他の情報	<p>1) 立ち退きのトラブル： バタンガス港での住民移転の際のトラブルは有名であるが、その様なことの内容に、地元説明等の手順を慎重に行う必要がある。特に新港建設等の情報が明らかになると、無断居住者が増加する傾向がある。プロジェクトに関するアカウンタビリティとそれによって発生するかも知れないトラブルをどう処理するかが課題である。</p>	
総合判定	<p>新港の建設地へはいずれにしてもアクセス道路の建設（新道路、あるいは現道の拡幅）が必要であり、住民への影響は避けられない。また、海岸線に住み着いている漁業従事者も、埋立によって漁場を失い、移動を余儀なくされるであろう。このような影響を考慮すると、十分な配慮が必要である。</p>	
参考写真	現セブ港周辺の居住者群	マクタン北地区の居住者

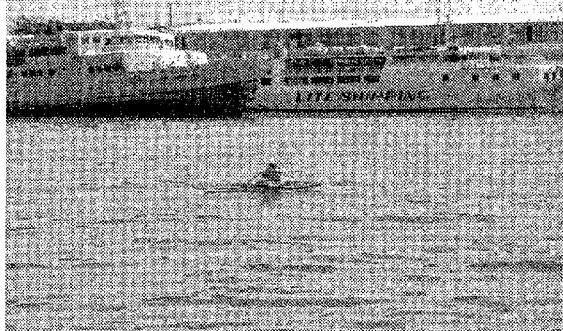
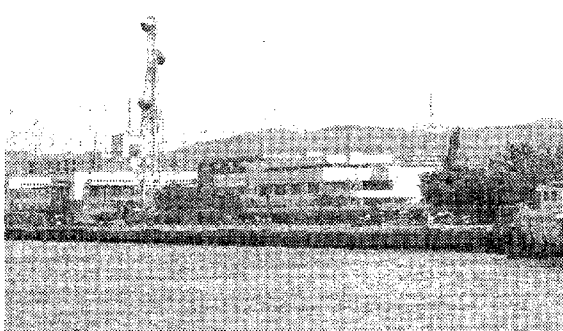
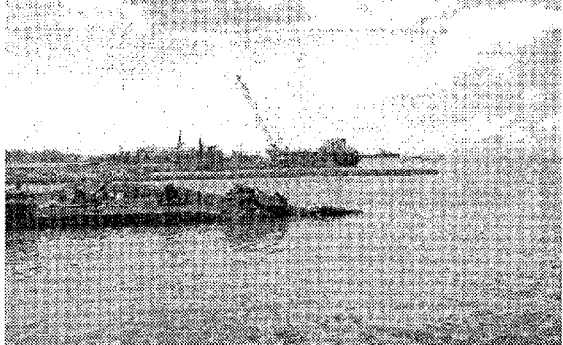
(その2)

環境項目	2. 経済活動	
調査場所	現セブ港、コンソラシオン、ミングラニラ、マクタン北、マクタン南	
調査内容	<p>1) 主な産業 (商業・観光) : 現セブ港周辺では、乗客・港湾労働者相手の屋台、レストラン、等が中心である。ミングラニラ地区では、大規模な干潟が発達しており、海水浴相手の土産物屋、食堂、等がある。</p> <p>2) 漁業 : マクタン島北南地区では、集落といえるほどのものではない小規模な漁業従事者の居住区がある。漁業権があるわけではない。</p> <p>3) 工業 : コンソラシオン地区は小規模であるがかなり多くの船舶修理ドックがある。企業の数 は 3 社である。浅い水深と潮位差を利用してドック内へ引き揚げる、非常に小規模なドックである。</p>	
その他の情報		
総合判定	埋立てによって、漁場の消滅、海水浴場の消滅等が起こる。まだ、新港の位置が決まっていないが、場所によってその影響の内容が異なるが、いずれにしても地元住民の経済活動への影響は避けられそうになるので、十分な配慮が必要である。	
参考写真	現セブ港周辺でのバンカー漁	港内での食堂

地区船舶修理ドック

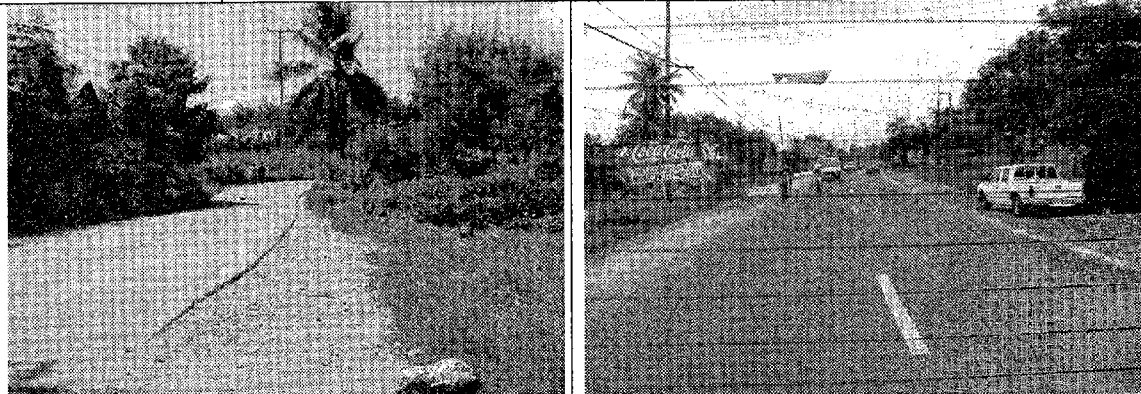
(その3)

環境項目	3. 交通・生活施設	
調査場所	現セブ港、コンソラシオン、ミングラニラ、マクタン北、マクタン南	
調査内容	<p>1) 交通の現況：セブ港周辺は比較的新しく埋め立てられた地区であり、周辺の道路も広いので、交通渋滞はない。セブ市内から、コンソラシオンへ行く道路は、カンサガ川までは片側2車線であるが、それから1車線となり、計画地への測道は車の離合も難しい。セブ市内から、セブ南埋立地、あるいはミングラニラへの道は十分広い道路であるが、交通量が多いので一日中混雑している。</p> <p>マクタン北地区あるいは南地区に建設することになれば、マクタン第2橋を通過することになり、また建設中、建設後のラプラプ市の交通の混雑も予測される。</p> <p>2) 公共施設（学校・病院・宗教施設）の分布状況： セブ港周辺には、考慮すべき公共施設はない。コンソラシオン地区は静かな地区で、修道院や、小学校やデイスクールがある。ミングラニラ地区では住居・学校等があり、現道から埋め立て計画地へは、細い生活道路があるだけである。マクタン島北地区・南地区には特に配慮すべき公共施設はない。</p>	
その他の情報	<p>1) セブ南埋立工事（SRP; South Reclamation Project） この埋立工事は本邦企業によって施工されているが、埋立土砂を運ぶ道路の舗装が壊れて、修理したり、そのままであったりしている。付近の住民とダンプトラックとの接触事故で、死亡事故や傷害事故が発生し、住民から強い苦情が出ている。</p>	
総合判定	<p>新港計画地が決まれば、アクセス道路が必要である。特に建設中の埋立材の運搬等による周辺住民への影響を考慮する必要がある。</p>	
参考写真	コンソラシオン地区へのアクセス道路	コンソラシオンへの道路

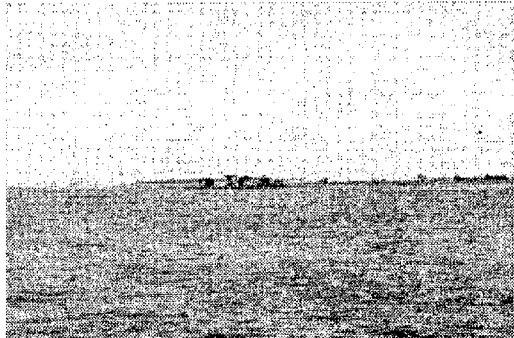
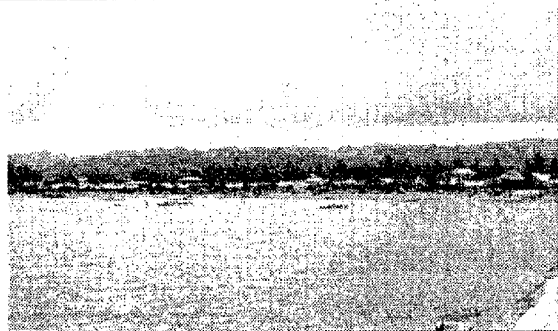
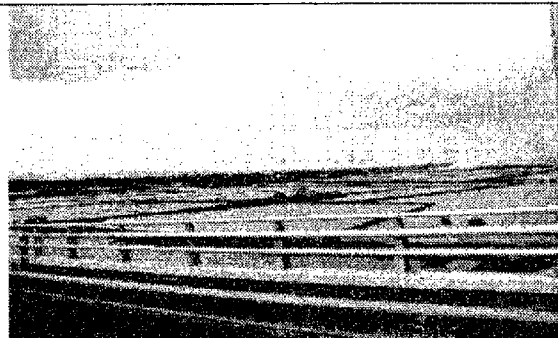
(その6)

環境項目	6. 水利権・入会権	
調査場所	現セブ港、コンソラシオン、ミングラニラ、マクタン北、マクタン南	
調査内容	<p>1) 陸域 : セブ港周辺には小河川があるが、水利権も入会権も存在しない。また、コンソラシオンへの途中、あるいはミングラニラへの途中にも小河川が存在するが、かなり汚染されており、水利権も入会権も存在しない。</p> <p>2) 海域 : セブ港周辺、マクタン島周辺にはアウトリガータイプの小漁船による漁業が営まれている。漁業を通じて収入を得ていることに対する権利は保障されているようであり、金銭的な補償が必要となる。この額は、立ち退きの問題も含めて複雑である。</p>	
その他の情報		
総合判定	水利権・入会権は存在しないが、広義の漁業権（生活権？）は存在している。したがって、補償費も含めて地元への説明は慎重を記する必要がある。	
参考写真	ミングラニラ地区における漁業	
	<p>マクタン南での漁業従事者</p>

<p>第2マクタン橋北側の養魚池</p>

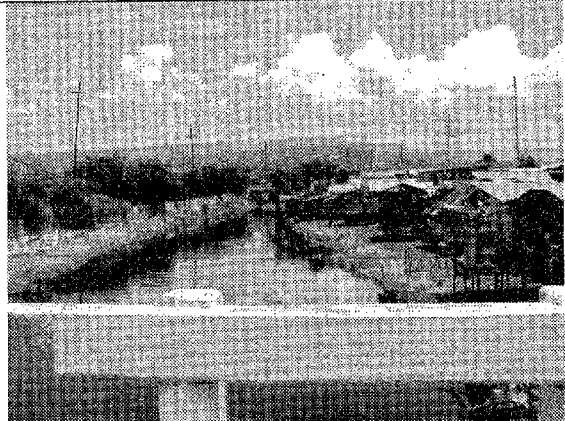
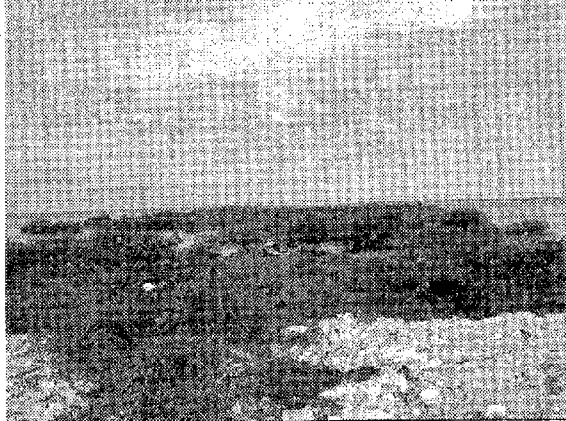
(その7)

環境項目	7. 保健・衛生	
調査場所	現セブ港、コンソラシオン、ミングラニラ、マクタン北、マクタン南	
調査内容	<p>1) セブ湖周辺： 生活排水については、市内での処理場は皆無で汚水が処理されずに河川や海域に垂れ流しになっている。特に、セブ港の北側の小河川は相当に汚染されており、降雨のたびにセブ港の水域に流れ込んでいる。ゴミは、回収作業が十分行われている様子はなく、ゴミの仮設的な集積場に捨てられているようである。</p> <p>2) その他地区： マクタン島の北地区、南地区は、人工集積も少なくゴミや排水は日立っていないが、基本的にはセブ港周辺と同じである。コンソラシオン地区とミングラニラ地区は多少人口が多くなっているため、生活排水・ごみの不十分な処理が感じられ、河川も汚染されている。</p>	
その他の情報		
総合判定	本プロジェクトの位置がどこであろうと、発生するゴミ等は少量であり、適切に処理することにより対処できる。	
参考写真	現セブ港北側河川周辺	マクタン島北地区の廃棄物捨場

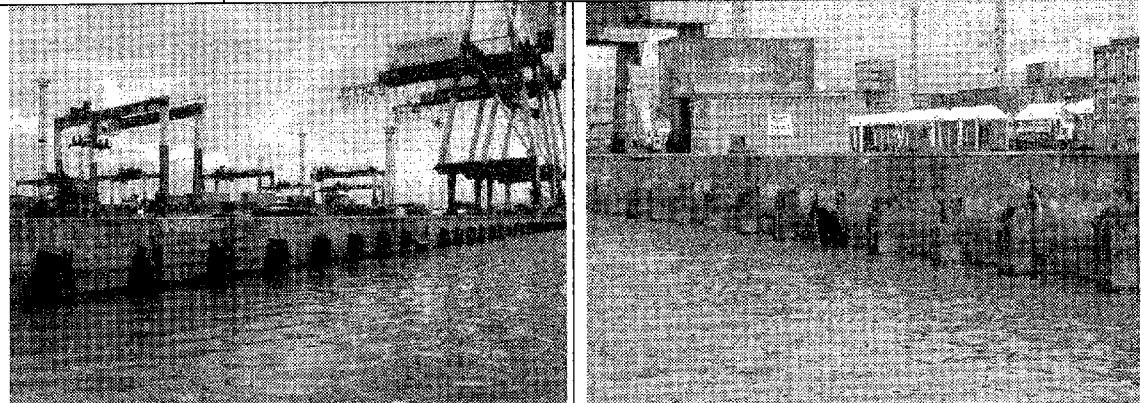
(その8)

環境項目	8. 廃棄物	
調査場所	現セブ港、コンソラシオン、ミングラニラ、マクタン北、マクタン南	
調査内容	<p>1) 陸域 : 廃棄物の処理システムが確立されていないので、住民の多いところはゴミが目立つ。特にセブ港周辺には、無断居住者が住み着いており、その住民による廃棄物の処理が不十分である。</p> <p>2) 海域 : 船舶からの廃棄物については観察されていないが、セブ港港内では油分やゴミの浮遊物が見受けられた。</p>	
その他の情報		
総合判定	本プロジェクトの位置がどこであろうと、発生するゴミ等は少量であり、適切に処理することにより対処できる。	
参考写真	現セブ港水域	現セブ港水域

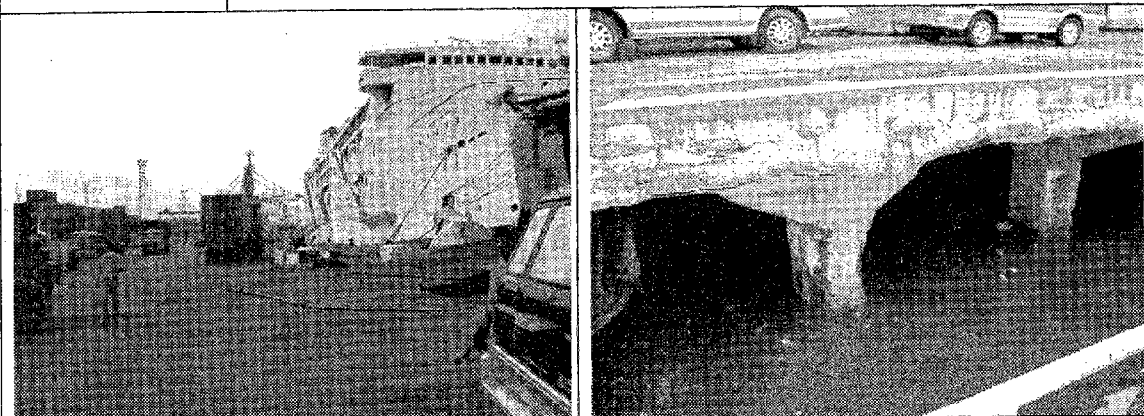
(その9)

環境項目	9. 災害	
調査場所	現セブ港、コンソラシオン、ミングラニラ、マクタン北、マクタン南	
調査内容	<p>1) 船舶事故等：これまでのところ船舶事故は発生していないようであるが、水深が浅い箇所もあり、格段の注意が必要である。</p> <p>2) RO-RO 船の乗客と貨物の事故： 国内用船舶のうち、RO-RO 船は乗客と貨物を載せる。乗客の乗船時、下船時にはコンテナ等の積み込み作業と交錯し、非常に危険である。これまでのところ、事故は起こっていないようであるが、乗客の安全を注意しつつの積み荷作業であるため、2～3割程度の能率が低下しているようである。</p> <p>3) 土砂運搬車の交通事故： 現在埋立が進行中のプロジェクトで、土砂運搬車と住民との接触事故等で、死傷者がでており、事故防止の配慮が必要である。</p>	
その他の情報	<p>オーストラリア海軍の哨戒艇がセブ港に入港を希望していたが、必要水深が-9mであるがセブ港が-7mの岸壁しか提供できず、沖合で停泊を余儀なくされていた。パイロットマスターの話では、セブ港への入り口で通常の方法では浚渫出来ない岩礁がある。また、浚渫しても、全面的な浚渫でないことや、河川からの土砂流入で水深を確保することが出来ない。</p>	
総合判定	<p>現時点では船舶事故等の心配はそれほどないが、喫水を満足しない箇所もあるので、航路浚渫等が必要になるかも知れない。 埠頭での乗客と貨物の分離が必要である。</p>	
参考写真	現セブ港 RO-RO 船	栈橋の杭

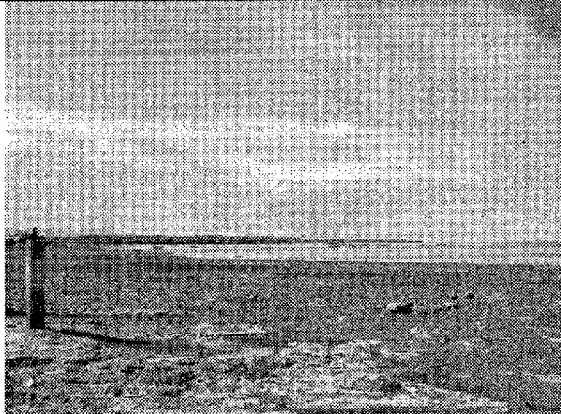
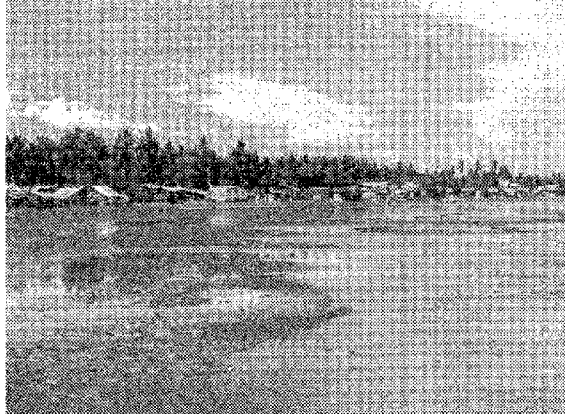
(その10)

環境項目	10. 地形・地質	
調査場所	現セブ港、コンソラシオン、ミングラニラ、マクタン北、マクタン南	
調査内容	<p>1) 現セブ港 : 現セブ港は水深が浅くまたシルテーションの問題が深刻である。既存ピアーの改修方法によっては、シルテーションへ影響をおこす可能性がある。</p> <p>2) コンソラシオン地区: 新港建設のための埋立によって、海流、海峡の変化が起こる可能性がある。また少規模ながらマングローブ林がある。</p> <p>3) マクタン北・南地区: 新港建設に際して珊瑚礁を埋めることになり、生態系への影響が大きい。また、潮流・海流の変化も考慮されなければならない。</p> <p>4) ミングラニラ地区: 新港建設に際して、海流・海況の変化が生じる。地形図を見ると沿岸流による漂砂の傾向があるが、このような自然現象が影響を受ける可能性がある。</p>	
その他の情報		
総合判定	<p>現セブ港の改修方法に埋立工事があれば、海流の変化、シルテーションへの影響を考慮する必要がある。また、他の地区での新港建設は埋立を伴うため、海流の変化、漂砂等に対して検討が必要になろう。</p>	
参考写真	マクタン北地区	ミングラニラ地区

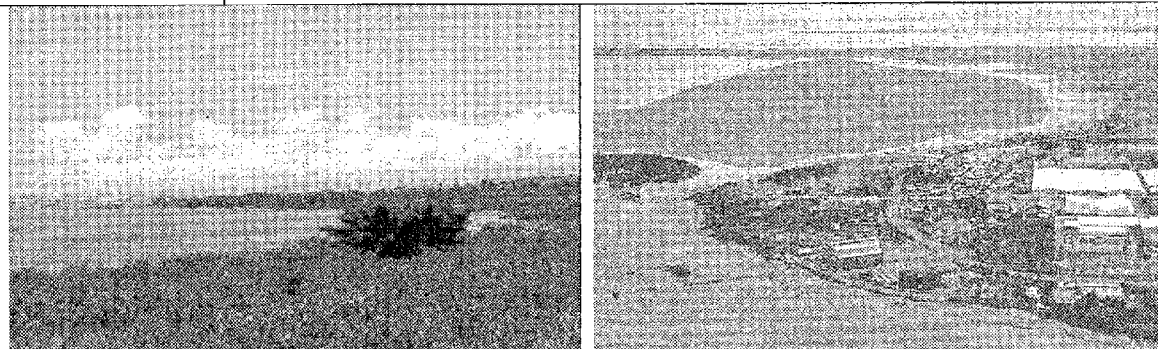
(その14)

環境項目	14. 海岸・海域	
調査場所	現セブ港、コンソラシオン、ミングラニラ、マクタン北、マクタン南	
調査内容	<p>1) 現セブ港 : 現セブ港周辺は商業港としての機能を有し、自然海浜はない。現在埠頭前面、航路へのシルテーションの問題がある。航路内には、通常の浚渫方法では撤去できない岩礁がある。</p> <p>2) コンソラシオン : 水深の浅い地域のうち第二マクタン橋よりでは、養魚池が沢山ある。また、浅瀬を利用した船舶の修理ドックもある。これらの用地から北側には、小規模なマングローブ林、珊瑚礁が分布している。</p> <p>3) マクタン北 : 干潮時には大規模な干潟が出現する。マングローブ林も小規模ながら分布する。</p> <p>4) マクタン南 : マングローブ林、珊瑚礁が分布している。バンカーという小舟での漁が中心である。</p> <p>5) ミングラニラ : 地形図から判断すると、干潟の発達が著しい。供給源は不明であるが、漂砂についても検討が必要であろう。モンスーン時期には、波浪が1.5 m程度あり、一文字突堤が破損している。</p>	
その他の情報		
総合判定	<p>マングローブ林の規模、珊瑚礁の生息に規模等の調査が必要である。また、新港は埋立方式となる可能性が高く、潮流、沿岸流への影響も検討しておく必要がある。</p>	
参考写真	コンソラシオン地区海岸	マクタン北海岸

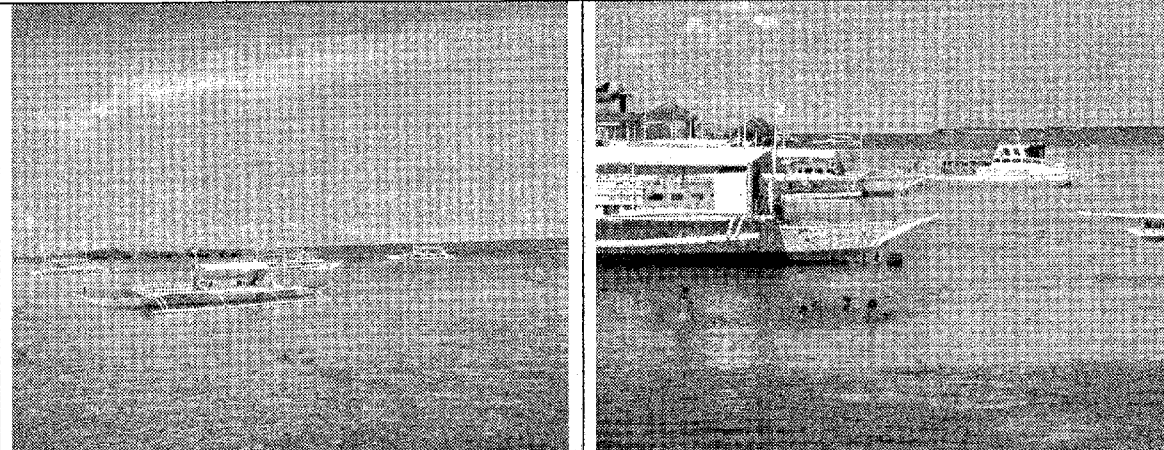
(その17)

環境項目	17. 景観	
調査場所	現セブ港、コンソラシオン、ミングラニラ、マクタン北、マクタン南	
調査内容	<p>1) 現セブ港 : 市内の高層建築物はまだオープンしていないが、ホテルがある。その他の建物は、せいぜい10階程度のものである。</p> <p>2) コンソラシオン: 閑静な中に修道院、小学校、デイスクールがある。</p> <p>3) マクタン島北 : 北側の海岸線に面して住宅が点在している。</p> <p>4) マクタン南地区: 海岸線に面して、住宅が点在している。</p> <p>5) ミングラニラ : 海岸線付近、あるいは住宅街はほとんど低層住宅である。</p>	
その他の情報	<p>マクタン東側には、多くのリゾートホテルがあるが、新港の建設によって、沖合を通過する大型貨物船の数が増加して、景観を阻害する可能性がある。</p> <p>また、船舶からの廃水、ゴミ等の漂着も観光業へダメージを与えるかも知れない。</p>	
総合判定	<p>本プロジェクトの実施による景観への直接的な影響は少ないと言える。</p>	
参考写真	マクタン東側海水浴場	マクタン東側海水浴場

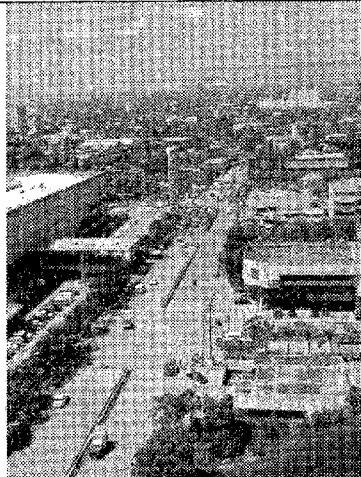
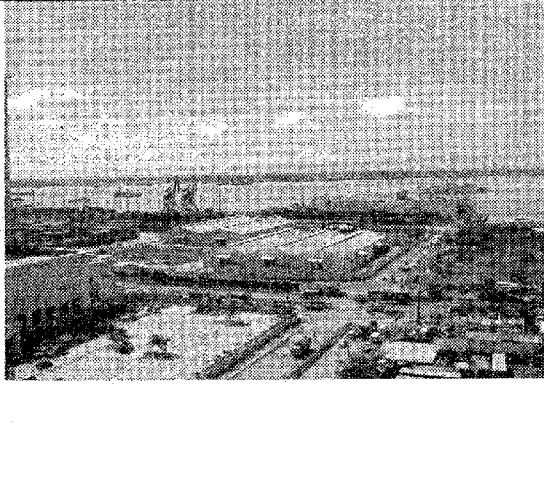
(その18)

環境項目	18. 大気汚染	
調査場所	現セブ港、コンソラシオン、ミングラニラ、マクタン北、マクタン南	
調査内容	<p>1) 積み出し施設： 現状ではローロー船、フェリー、高速艇が接岸しているが、それほどの問題になっていない。</p> <p>2) 車輦： 市内の交通量は、朝夕のラッシュ時にはかなり混雑している。このため、車の排気ガスによる大気汚染が多少問題である。</p> <p>3) 市内全域： 大気汚染をもたらすような施設はないようである。</p> <p>4) 船舶： 船舶数はそれほど多くないので問題ない。</p>	
その他の情報		
総合判定	<p>本プロジェクトは、埋立を伴いコンテナクレーンから発生する排気ガスや、コンテナトラック等の増加による大気への影響はあるが、それほど深刻なことにはならないであろう。</p> <p>ただし、新港の建設場所へのアクセス道路は必要であり、交通量の増加による悪せつ道路周辺の大気環境与える影響を考慮する必要があるであろう。</p>	
参考写真	市内の交通	現セブ港周辺の交通

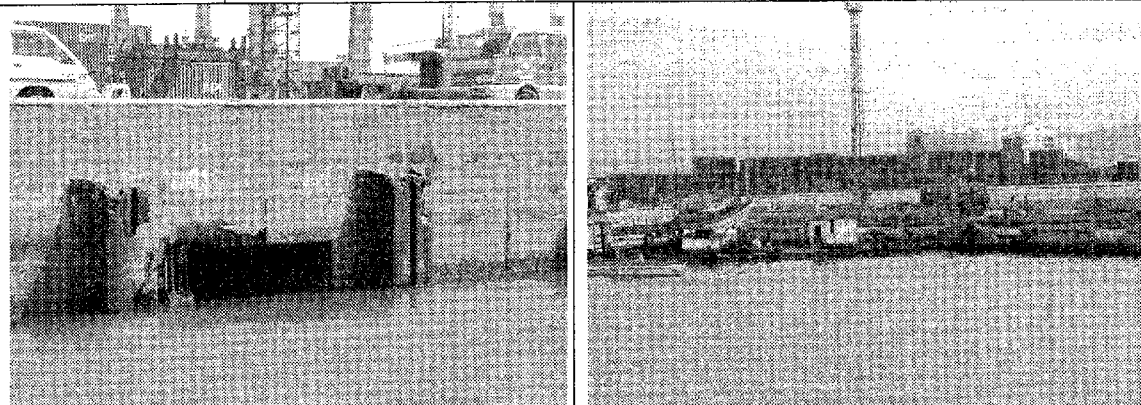
(その19)

環境項目	19. 水質汚濁	
調査場所	現セブ港、コンソラシオン、ミングラニラ、マクタン北、マクタン南	
調査内容	<p>1) 海域の水質 : 現セブ港周辺の水質は、市内の廃水が流入していること、活発な港湾活動を反映して、見た日には水質はそれ程良いとは言えない。</p> <p>2) コンソラシオン : 小規模な船舶修理用のドックが分布し、また養魚池もある。このような施設からの廃水により、水質は悪化しており、基準以下となっている。</p> <p>3) マクタン北および南地区 : 経済活動は低く、その結果水質の悪化は招いていない。</p> <p>4) ミングラニラ地区 : 干潟に堆積した土砂が浪によって巻き上げられているため、透明度はない。しかし、近くに水質を悪化させる工場もほとんどないので、濁りだけの問題と思える。</p>	
その他の情報		
総合判定	<p>計画および施工法によっては、水質の汚濁が懸念されるので、十分に環境に配慮をすべきである。</p> <p>特に工事中の汚濁拡散には慎重な対策が必要である。</p>	
参考写真	カルバートからの湾内流入	現セブ港の水域

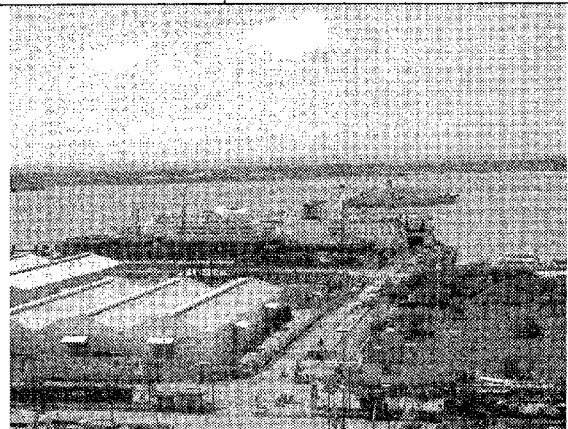
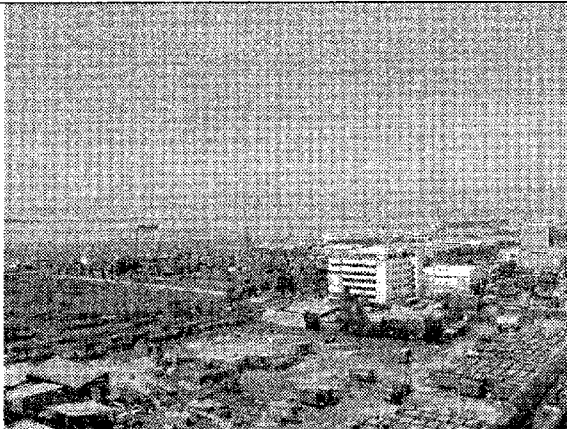
(その21)

環境項目	21. 騒音・振動	
調査場所	現セブ港、コンソラシオン、ミングラニラ、マクタン北、マクタン南	
調査内容	<p>1) 現セブ港 : 現セブ港周辺には、公共施設以外の民家は少なく騒音・振動の問題は少ない。</p> <p>2) コンソラシオン地区 : 船舶修理業者以外は民家であり、騒音、振動の発生源はない。</p> <p>3) マクタン北地区、マクタン南地区 : 周辺に民家が散在するが、騒音・振動の発生源はない。</p> <p>4) ミングラニラ地区 : 住宅街がある以外は、騒音・振動の発生源はない。</p>	
その他の情報	<p>本邦建設会社が施工中の、セブ南埋立工事のための土砂運搬において、ダンプトラックと住民による交通事故、振動、騒音の発生、舗装の破壊等の問題が発生している。</p>	
総合判定	<p>工事中の騒音・振動が問題となる可能性は少ないが、アクセス道路の建設、あるいは土砂の運搬のルートによっては、付近の住民からの苦情が発生する可能性がある。</p>	
参考写真	現セブ港周辺	現セブ港周辺
