5 - 2 阿部企画調査員(施設計画)の報告

業務報告書
(8月分)

業務報告書 (平成 12 年 9 月分)

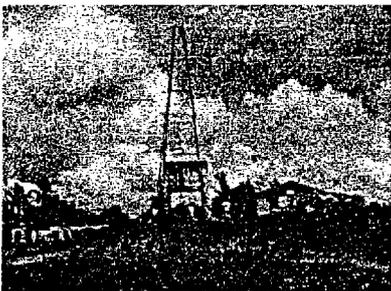
a. 風車部は解体、修理中

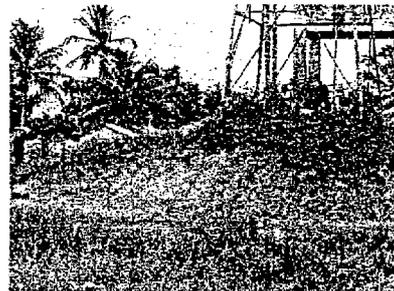
風車井戸施設は、(1)風車井戸ポンプ機構、(2)風車と鉄塔、(3)貯水槽、と(4)給水施設の 4 部分から構成されている。Luisa の風車井戸では前 2 者は修復が可能であるが、貯水槽は傷みが酷く再利用できなく、給水施設は無くなっている為新設が必要である。鉄塔基礎部を支える地盤の側面での雨水による侵食が激しく適当な法面保護工事が必要である。新設の貯水槽は PVC タンク (500 ガロン容量) を選び給水配管 (PVC パイプ) に十分な水圧がかかるようにし、周辺約 120 家族に十分な生活用水供給が可能であると予想される。井戸の汲み上げ能力は 3.5 インチ管をメインに使用しているので規格上では十分な給水能力を持つはずであるが、実際の運転をもって確認することになる。

↑ 侵食の激しい鉄塔基礎部の法面

b. 鉄塔基礎部を支える斜面の
侵食が激しく法面保護が必要

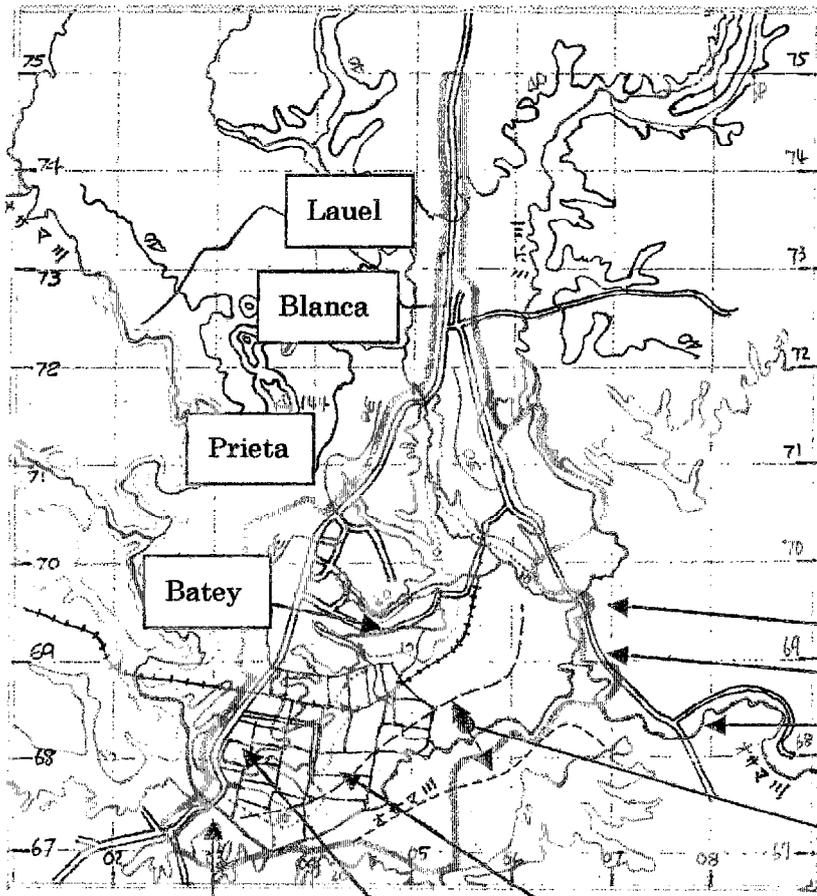
図-1

プロジェクト地区は地形的にオサマ川の扇状地のようになっていて上流部からの流水は急に流速を落とし(図-1のA)、下流部の通水不足(図-1のC)がボトルネックとなり湛水現象が起き安なる。この湛水は下流部での水捌けの具合によってその期間が左右され、通常2-3日から1週間に及ぶことにもなる。この現象は定量的に十分に説明ができる。したがって解決方法は大まかに分けると3つあり、(1)上流部からの流入を制御する、(2)湛水部のオサマ川両岸の堤防を高くする、(3)下流部の通水能力を増やす、となる。

- B カオバ、ミホ川の合流地点
- D ミホ、オサマ川の合流地点
- C ボトルネックの国道との交差点

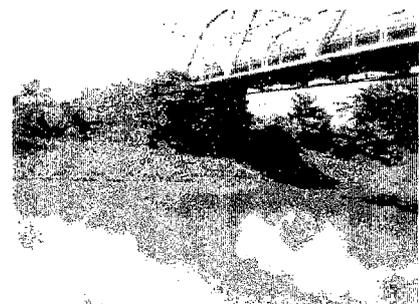
A オサマ川 鉄橋付近
(低水時)

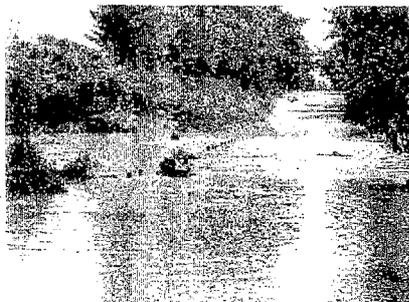
C オサマ川 国道との交差点
