## 第 7 章 生産工程の近代化

### 7.1 生産工程の問題点

本工場は自動車用を主とするベアリング継ぎ手の内外レースを、主に熱高速自動鍛造機によって大量生産方式で生産している。

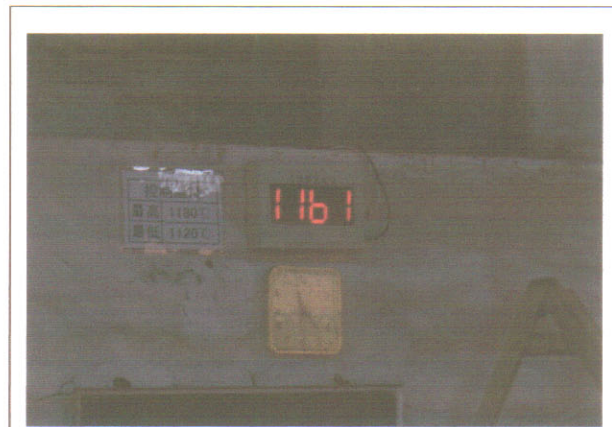
図 7.2 鍛造温度と作業温度基準のデジタル表示

また、例えば調査期間中に改善された鍛造に最も大事な加熱温度表示をデジタル式とし、更に基準温度を表示して、遠くから誰でも見えるようにし、全員が関心を持ち、監視しやすくした。(図 7.2) 重要工程にはこのような工夫によって関心を喚起することが大切である。

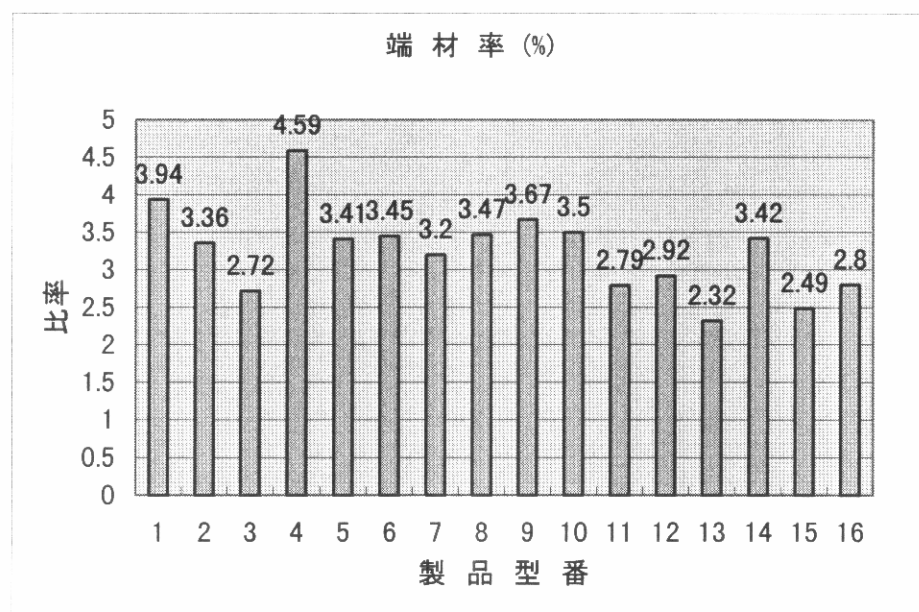
図 7.5 端材率（8 月度実績の 1 例）

材料歩留り率と同様に先ず最初に各製品ごとの端材率の実態を把握することが必要である。製品毎の端材率は、図 7.5 に示すように調査期間中の指導に基づいて把握できるようになってきている。今後この方法によって各作業ごとに端材率を調査し、対策することが重要である。

特に作業休止中や試打・調整などで無駄になる材料に対して低減方法を検討するなどの具体的な提言対策を講じて行くことが大切である。

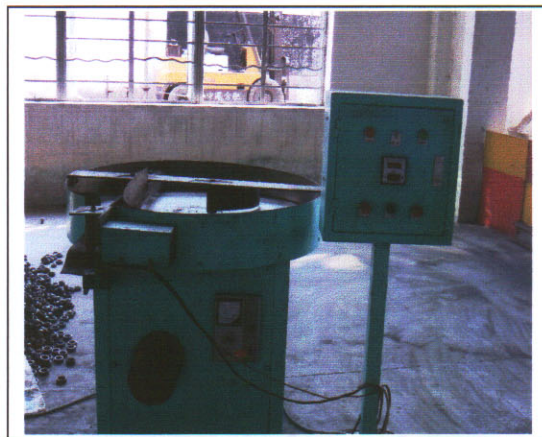
図 7.8 完成品数量計測装置

梱包作業における数量の計測は、人手に頼っていたものを計測装置を開発し、自動計測に改善された。(図 7.8)

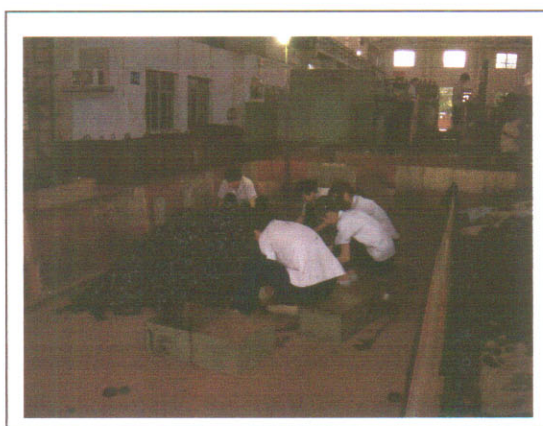
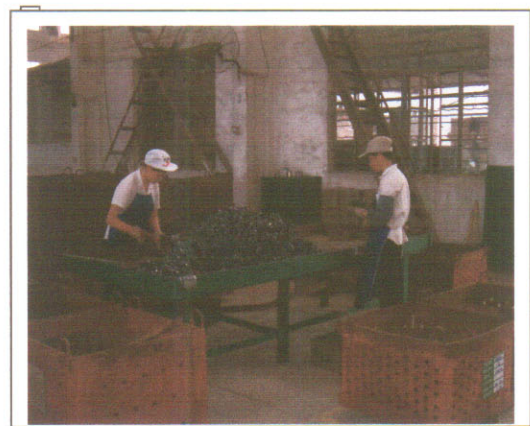
図 7.9 作業姿勢の改善例（完成品検査）

- (6) 完成品外観検査は検査台を設置し、立つ作業にすべきである。実際に工場では調査期間中にこの改善を実行した。(図 7.9) 他の作業においても、座り作業はできるだけ立ち作業に改め、作業姿勢の適正化を図るべきである。
