8.2.4 Resultados de la Investigación (Análisis hidrológico)

8.3 Estudio Geológico

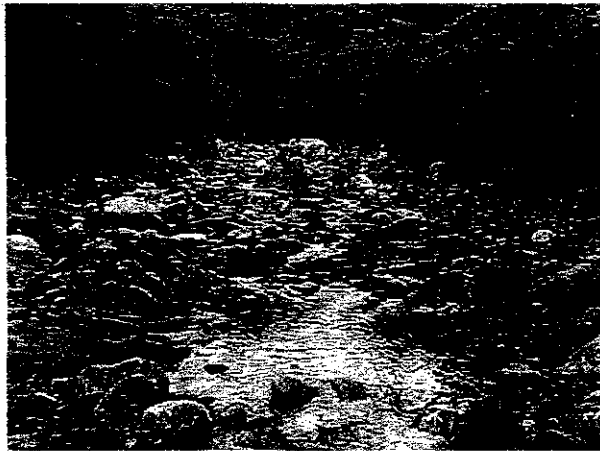
Canal principal aguas arriba del puente La Banderitas
n = 0.027

- 1) **Solís, Papalón, La Banderita, San Nicolás y San Ramón:** Los Niveles de la superficie del agua a la altura de la sección del puente son inferiores al nivel de rasante, con el caudal de 100 años de retorno, esto indica que el tramo analizado

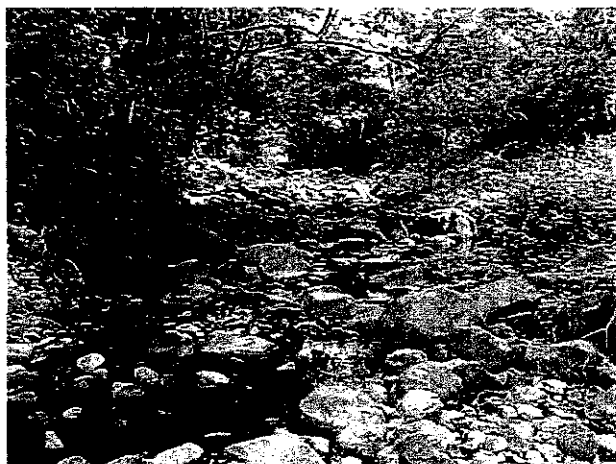
Canal principal aguas arriba del puente San Nicolás
n = 0.020

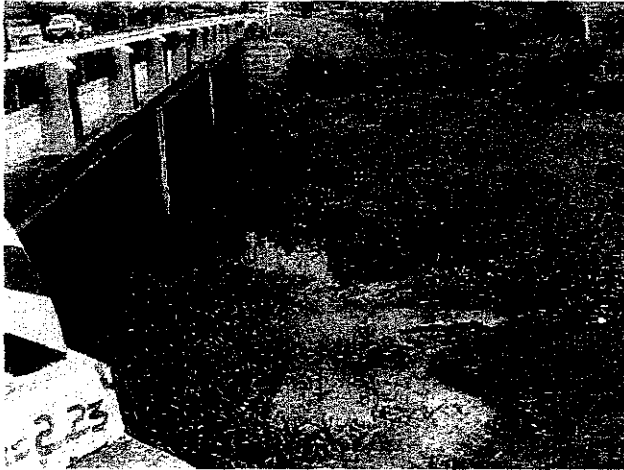
Canal principal aguas arriba del puente El Junquillal
n = 0.027

- 1) **El Junquillal:** en este sitio los niveles de la superficie del agua alcanzaron el nivel de rasante de la sección del puente. La característica especial de este sitio es que las áreas adyacentes al cauce son cultivadas con arroz las cuales tienen taludes casi despreciables además de tener una superficie impermeable totalmente saturada por agua. Las secciones transversales 2, 3, y 4 fueron proyectadas en el margen derecho e izquierdo con un talud del 3% a partir de la última estación, esto para aproximar el área hidráulica de los tres caudales picos. El tramo analizado no tiene la suficiente capacidad hidráulica para transportar los tres caudales analizados siempre y cuando se considere que el perfil de la carretera fue incluido en el análisis sin considerar las dimensiones de la estructura del puente la cual ofrece gran resistencia al flujo al contraer la sección transversal del cauce. En lo que respecta a la topografía es necesario que se levanten más secciones transversales aguas arriba además de considerar mayor longitud (longitud transversal) para incluir en estudios posteriores las zonas de inundación en la modelación del HEC-RAS u otro Software que recomiende.

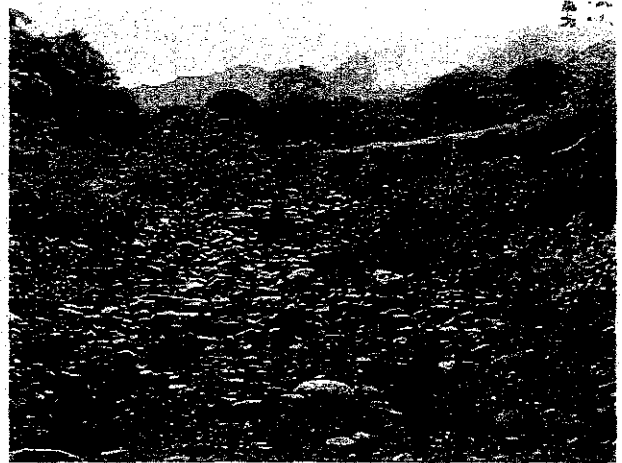
Canal principal aguas arriba del puente El Guayacán
n = 0.27

- 2) **El Guayacán:** En este sitio el cauce no es capaz de transportar el caudal inferior de 185.29 m³/s que corresponde a los 25 años de retorno, esto considerando que

no está incluido en la sección del puente las dimensiones de la estructura en sí, la cual consiste en un puente de arcos que contrae aún más la sección ofreciendo de esta manera más resistencia al flujo que la situación analizada., esta resistencia al flujo incrementaría aún más los niveles resultantes. Debido a tal situación se prefirió determinar el caudal que alcanza el nivel de rasante el cual corresponde a $35 \text{ m}^3/\text{s}$ considerando que podría ser menor si se incluye la estructura en el análisis. Los niveles para 25, 50 y 100 años que se muestran en la tabla de resultados para este sitio no son físicamente correctos, pero se han dejado como una muestra de la magnitud de cada uno de los tres casos. En lo que respecta a la topografía es necesario levantar secciones transversales más seguidas y de mayor longitud transversal de tal manera que abarquen el cauce del margen derecho viendo aguas abajo y el islote entre ambos (para caudales superiores a 25 años de retorno el islote es alcanzado fácilmente), además de secciones transversales por encima de la bifurcación del cauce principal, (aguas arriba de la sección A).

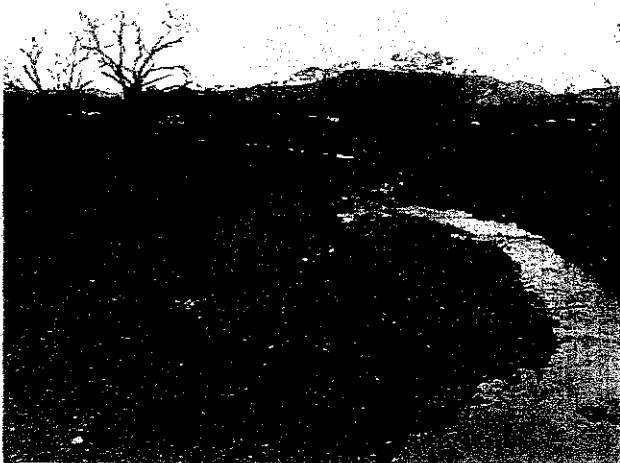
Canal principal aguas arriba del puente Las Chanillas
n = 0.028

- 3) **Las Chanillas, Inalí y Tapacalí:** Son los tres sitios con mayor área de drenaje 114.61, 84.80 y 147.11 km^2 respectivamente, con los caudales picos de mayor magnitud 657.87, 694.94 y 1,140.19 m^3/s . Estos sitios tienen cauces de gran anchura de poco talud y bastantes llanos en ambas márgenes, la sección que corresponde al puente es superior en profundidad a las secciones del cauce del río en el tramo de estudio. Los caudales analizados alcanzaron de un 40-50% la profundidad de la sección del puente considerando además de la no incorporación de la estructura en los cálculos, la extensión de las secciones transversales en ambas márgenes con una pendiente del 3% para estimar más área hidráulica en el cauce. Debido a la magnitud de estos ríos es de mucha importancia incrementar las longitudes transversales de las secciones transversales para así determinar las áreas hidráulicas verdaderas para estos ríos y para realizar análisis de mayor magnitud..

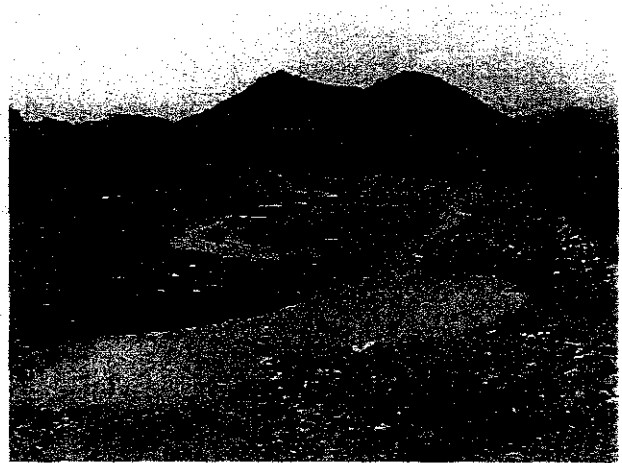
Canal principal aguas arriba del puente Inalí
n = 0.028

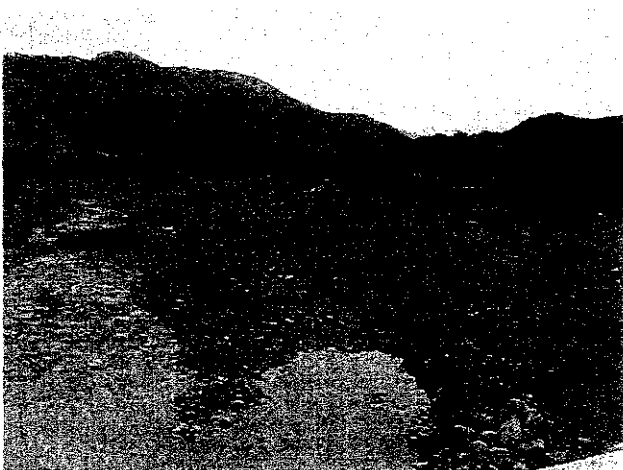
Canal principal aguas arriba del puente Tapacalí
n = 0.028

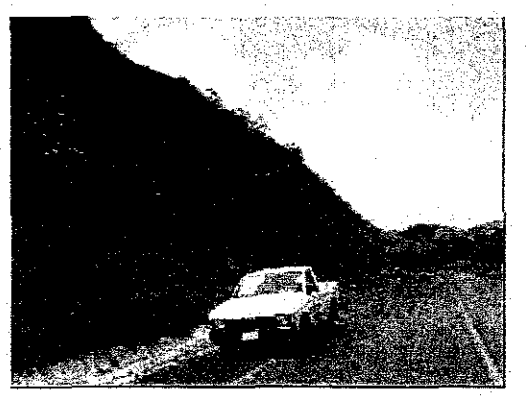
<p>Muestra de Tipo-C</p>	<p>Serial-No.35 (ID- No.005A010) El colapso del talud afecta la estabilidad de talud entero junto con la composición de estrato geológico y aguas filtradas de mesa de lava, como se encuentra en NIC.5. La altura y ancho de talud requieren el examen incluyendo a todo largo la carretera. La perforación plural debe ser ejecutada para que se posibilite la evaluación íntegra.</p>

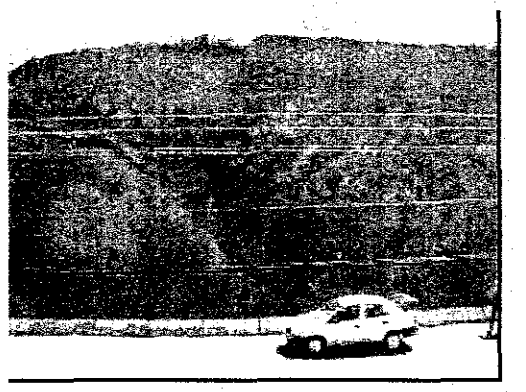
<p>Muestra de Tipo-D</p>	<p>Serial-No.22 (ID- No.001A010) No hay vegetación y talud entero se forma con flujo de lava andesita encima de la capa estable de aglomerado. Es posible evaluar el grado de meteorización y estabilidad visualmente.</p>

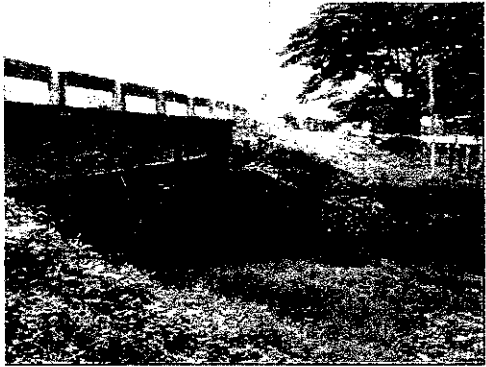
<p>Muestra de Tipo- α</p>	<p>Serial-No.4 (ID- San Ramón) Es un puente relativamente corto colgado en el sitio plano en donde geográficamente no hay variación. No hay necesidad de suponer que haya la variación de composición de estrato en ambas orillas, y se puede evaluar el promedio de composición geográfica y el espesor de estrato por medio de una perforación.</p>

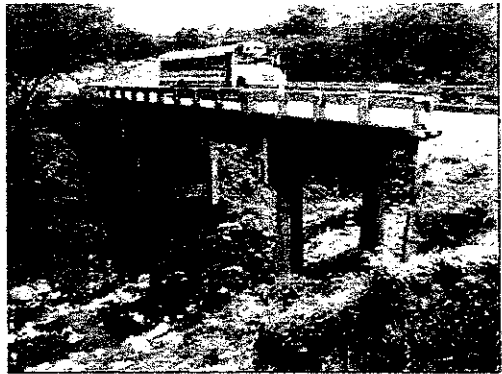
<p>Muestra de Tipo- β</p>	<p>Serial-No.45 (ID- La Banderita) El puente está colocado sobre el valle con la forma de flecha en el área montañosa. Existe la posibilidad de que haya variación de composición de estrato en ambos lados del río. Hay que evaluar la composición geológica y espesor del estrato ejecutando dos o más perforaciones.</p>
