第5編 道路交通関連資料の分析

第6編 施設の現況調査と分析

6.1 道路沿道状況

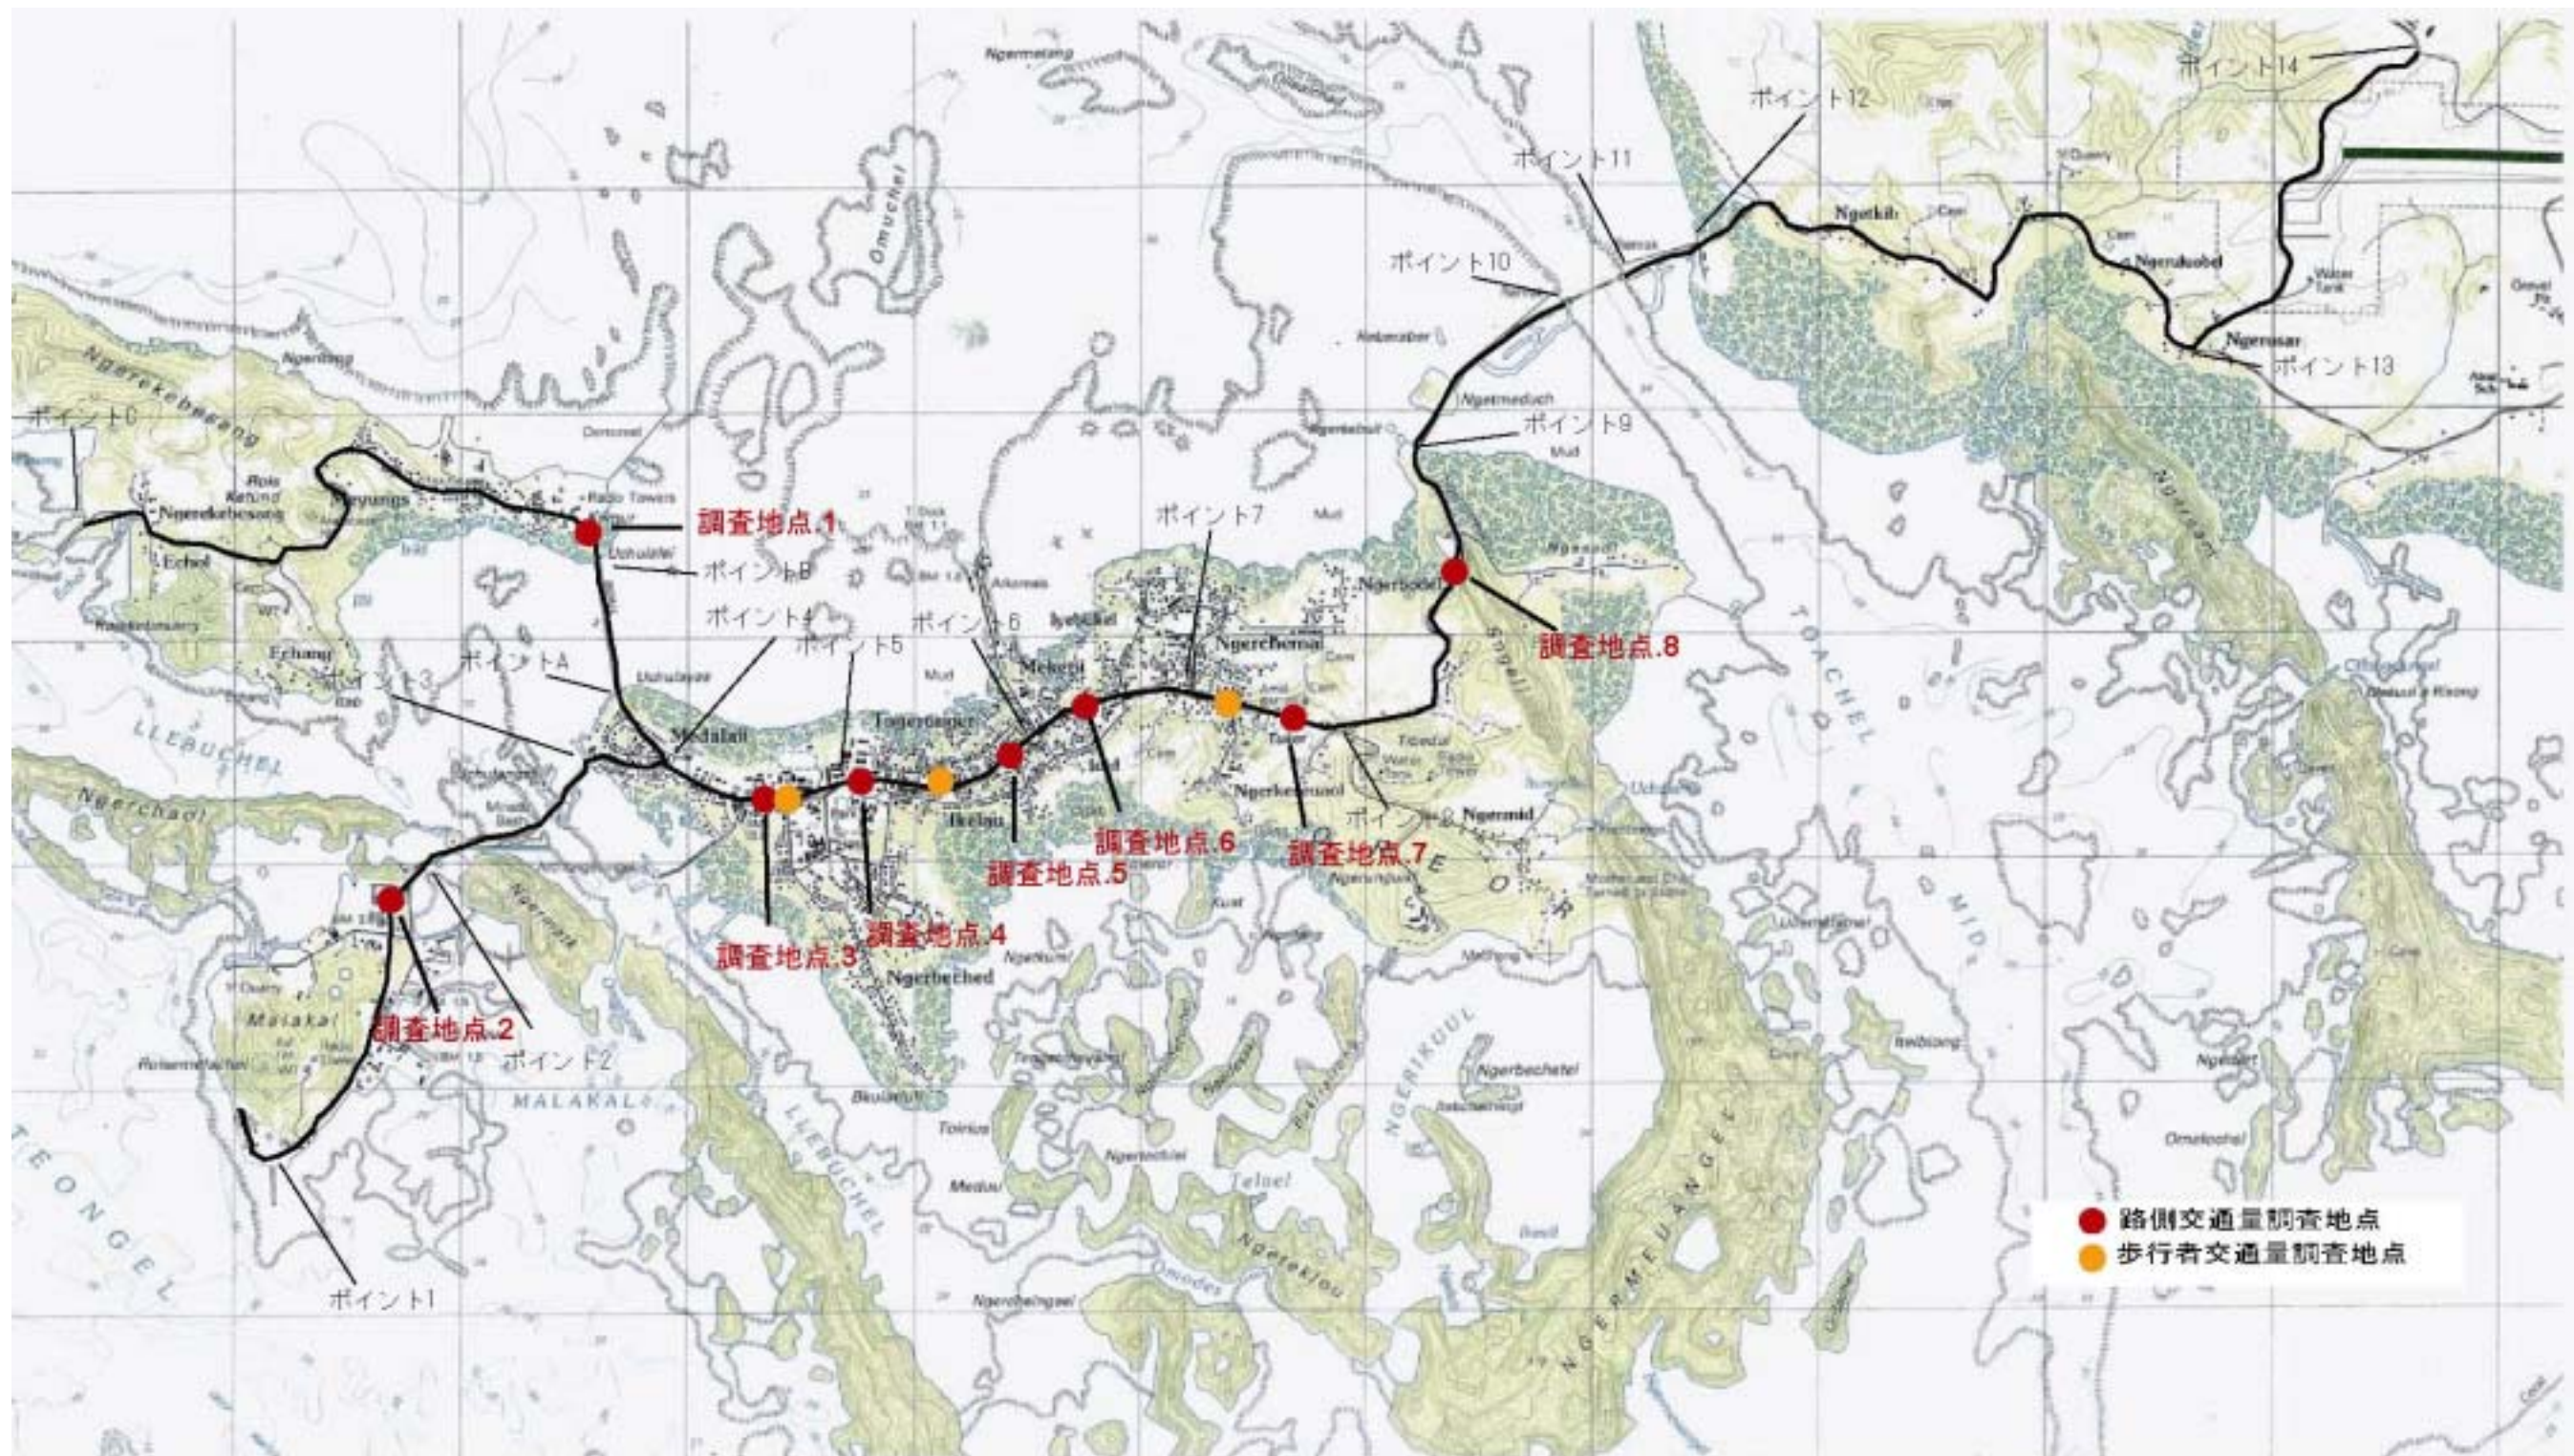
図5-1 路側・歩行者交通量の調査地点

本予備調査において首都圏道路を対象として3種類の交通量調査を実施した。ここでは調査の実施内容を説明することにし、それぞれの調査結果については第8章に記述するとともに巻末に附属資料として添付した。調査地点は図5-1を参照。
