4 土木施設の点検、保守及び補修

4.3 土木施設

ジーチャウン水力発電所の土木構造物点検時に於ける主要課題を以下に述べる。

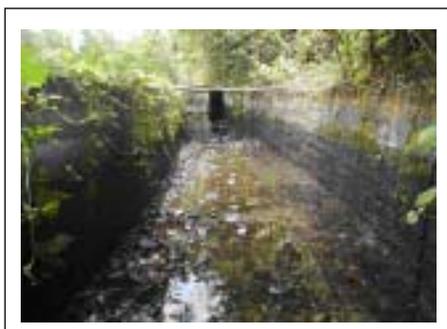
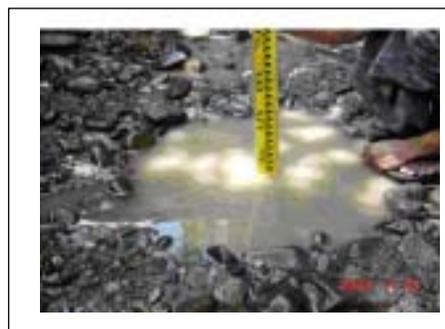
図 4.3.2 導水路内の堆砂と堆砂深さの測定

第8次現地調査（2003年5月25日）では、ジーチャウン発電所の水車内部点検のために取水ゲートを閉鎖した。その導水路排水の機会を利用して点検用小道沿いに導水路点検を実施した。次頁の写真が示すとおり、予想を越える堆砂が導水路内に見られた。例えば、横越流余水吐き直下流に於ける導水路内の堆砂厚は約35 cmであった。

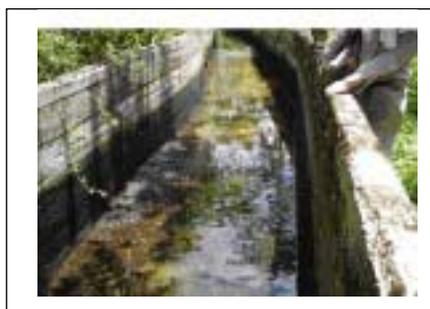
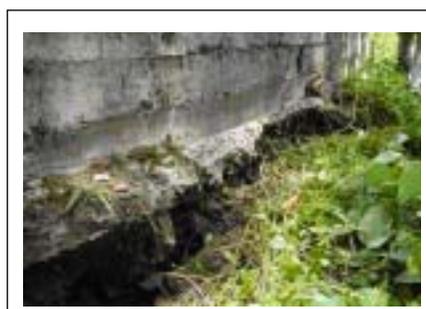
図 4.3.3 漏水箇所のスラブと基礎の浸食状況

基礎の浸食

水路の基礎が漏水によって浸食されているように見える。

- 漏水の原因が、床スラブの浸食、壁との付け根の浸食、又は水路基礎の浸食等によるものかその原因に応じて幾つかの漏水防止対策を求め、その中での最適対策案を選択し、流入量の最大限の利用を図らなければならない。

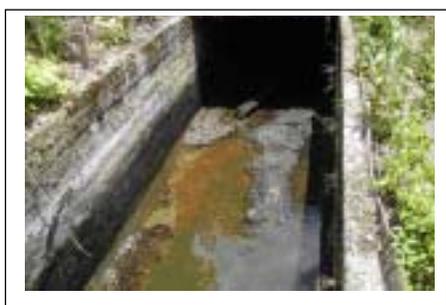
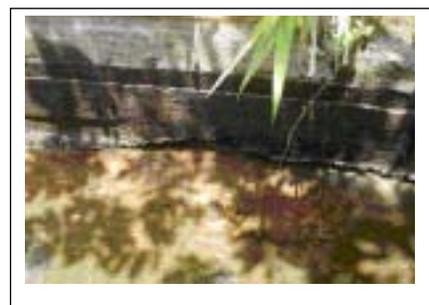
図 4.3.4 水路の床スラブと壁との付け根の浸食状況

水路の床スラブと壁との付け根の浸食状況は以下に示すとおりである。

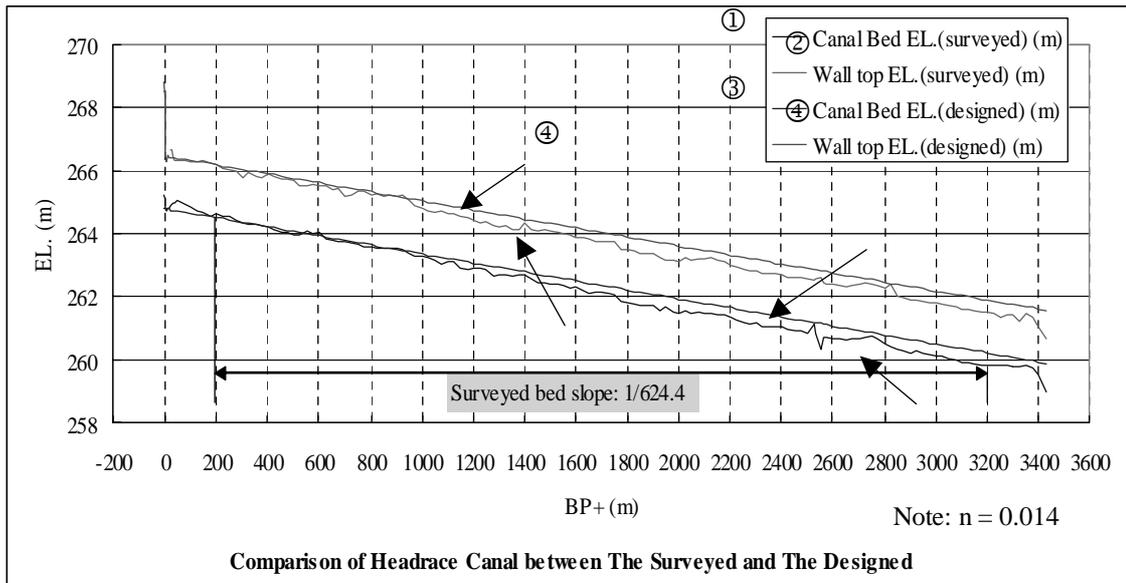
図 4.3.6 導水路の設計と測量結果の比較

水路始点から200 m下流地点までの水路上流断面について、その水路床高さの設計値と測量値の差を以下に示す。この差は、堆砂厚を意味する。

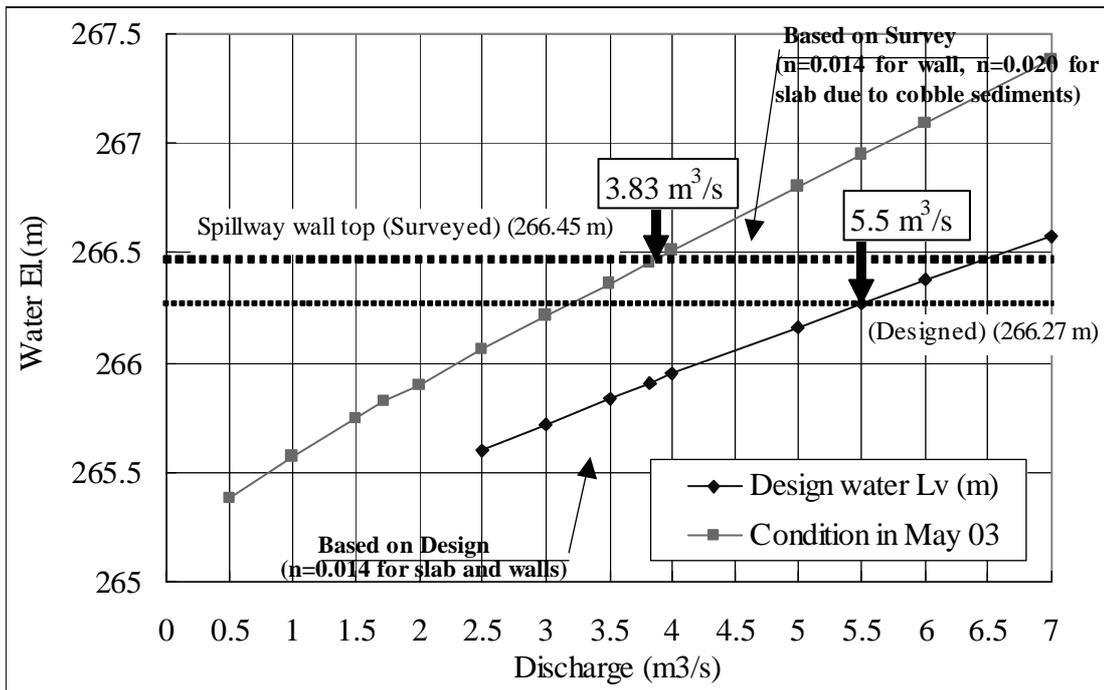
図 4.3.8 取水口開始地点から横越流余水吐きまでの導水路区間の水位-流量曲線

堆砂がある測量結果と同一条件のケースに対し水理計算を行い、取水口開始地点から横越流余水吐きまでの区間は、設計流量（4.0 m³/s）の96%に相当する3.8 m³/s の通水能力を持つことを確認した。計算結果を下図に示す。

た条件の導水路水理計算ケースに対しては、床スラブ及び壁コンクリートに粗度係数として0.020及び0.014をそれぞれ用いた。上図に示すように、堆砂のない設計時と同一条件の水理計算ケースでは、横越流余水吐きは、流量 $5.5 \text{ m}^3/\text{s}$ で越流を開始する。これは、設計流量の $4.0 \text{ m}^3/\text{s}$ の135%である。一方、堆砂のある測量結果に基づいた条件の水理計算ケースでは、設計流量以下の $3.8 \text{ m}^3/\text{s}$ で越流を開始する。

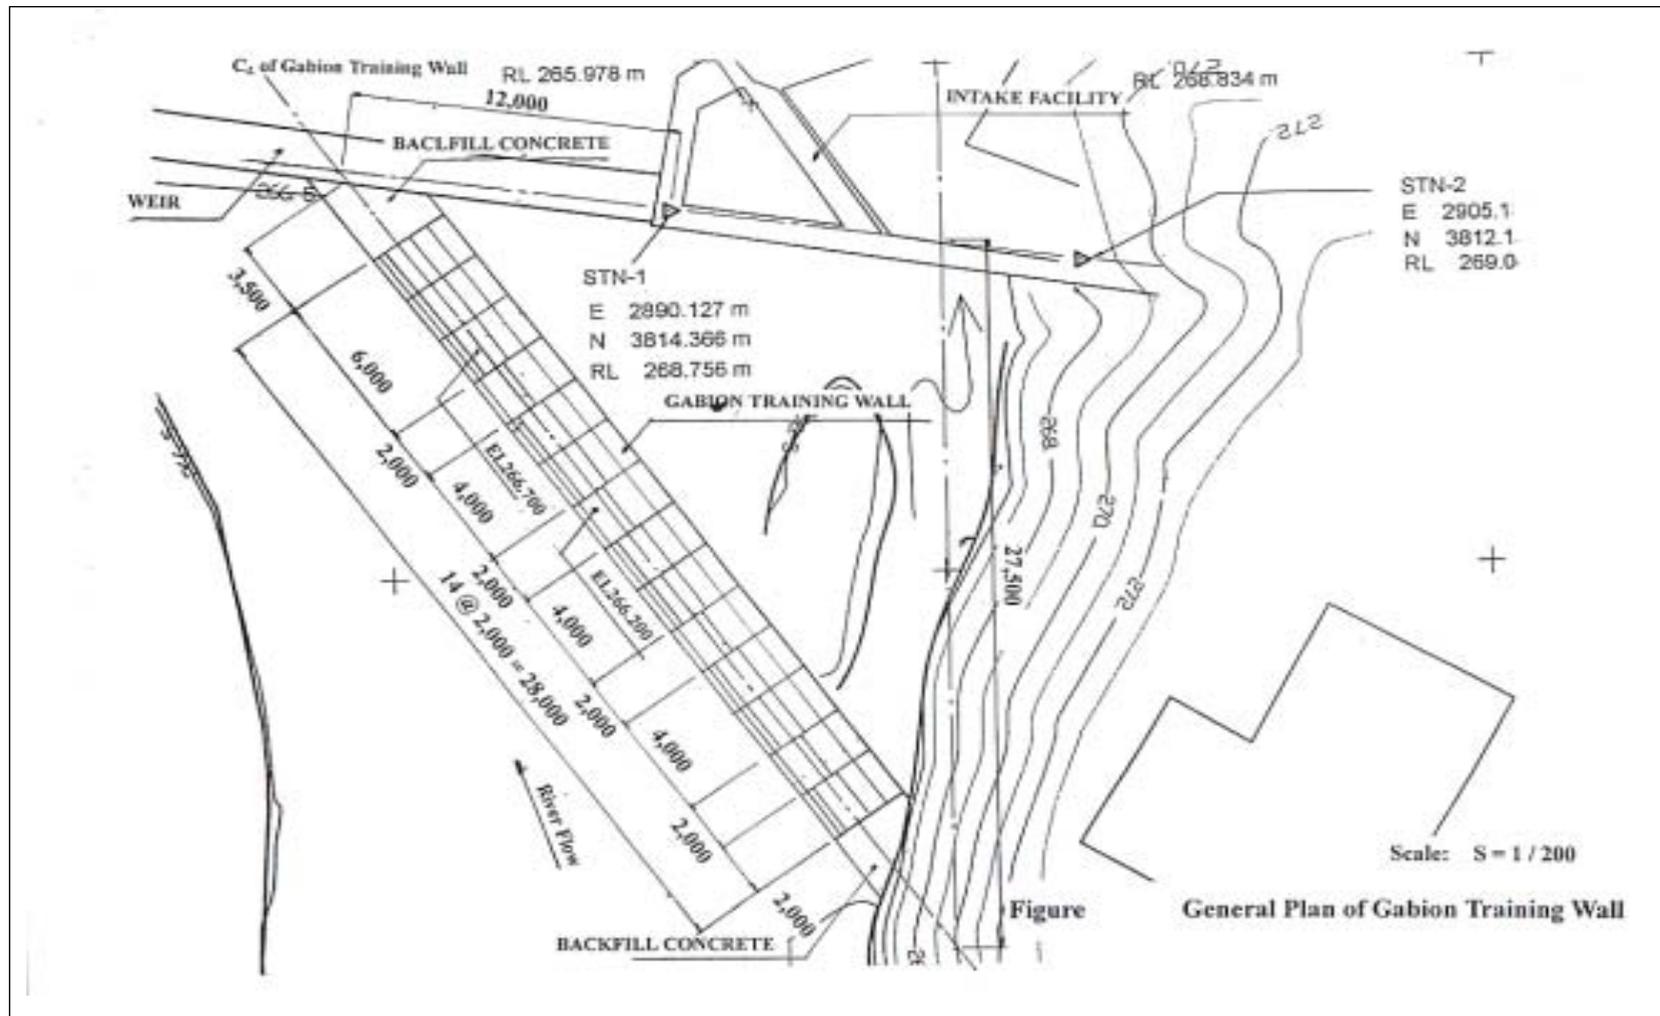
図 4.3.10 ギャピオン導流壁一般図

図4.3.10に示すように、取水口は越流堰に隣接して設けられ、河川の流れ方向と同じである。図4.3.9に示されている「推奨される取水口位置」を参照すると、この取水口位置が、河川からの導水路への土砂流入の主要な原因となっていることが分かる。

このような状況に対しては、流入土砂量の減少が期待されるような取水口への適切な河川流況を得るためには、図4.3.10と図4.3.11に示すギャビオン導流壁の採用が推奨される。なお、ギャビオン導流壁の検討に先立って、第8次現地調査に於いて取水口上流域、約1.5 haの地形測量を実施した。

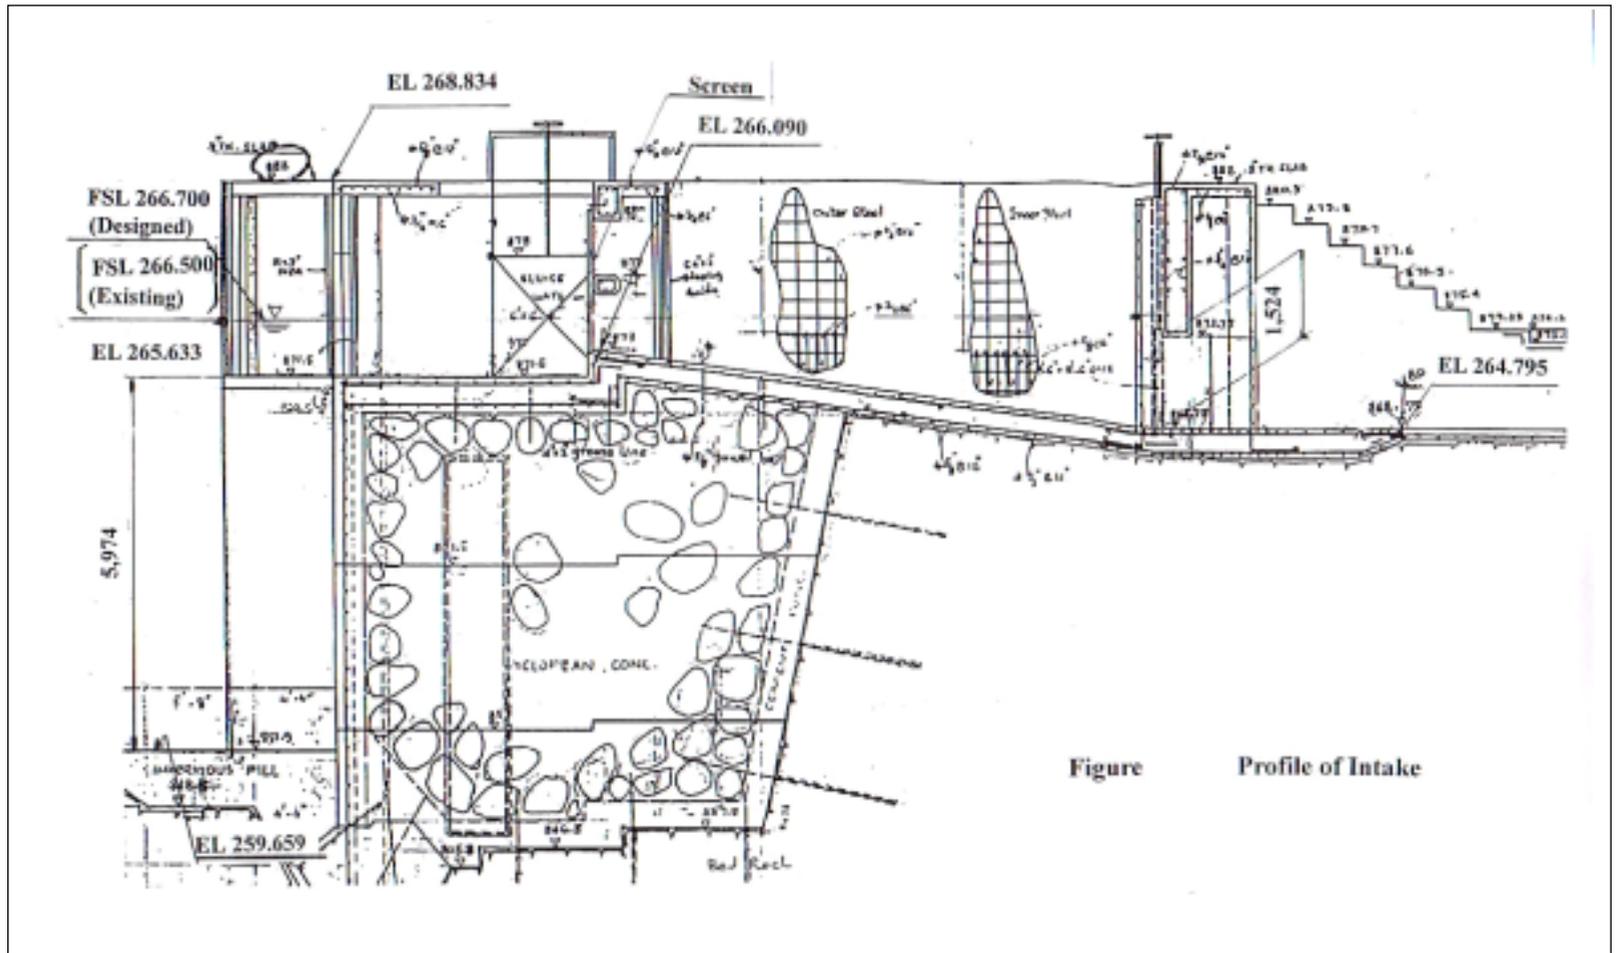
図 4.3.12 取水口縦断面図

図4.3.12はジーチャウン発電所の取水口の縦断図であり、堆砂の可能最大高さは5.974 m (取水口敷き高：標高265.633 m – 原河床高：標高259.659 m)である。測量結果によると、堰付近の河床は標高266.200 mまで土砂で埋まり、取水口までの「水みち」を残すだけの状況であることが判明した。
