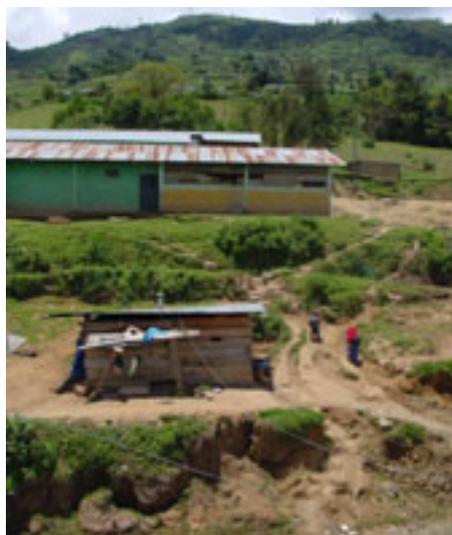
Dentro del área de deslizamiento se encuentra una escuela primaria y unas cinco casas, todas con serios daños, especialmente en la escuela, de tal manera que ya se están trasladando a otro lugar.

Foto2.3.7-48 La Escuela Primaria dañada por el deslizamiento

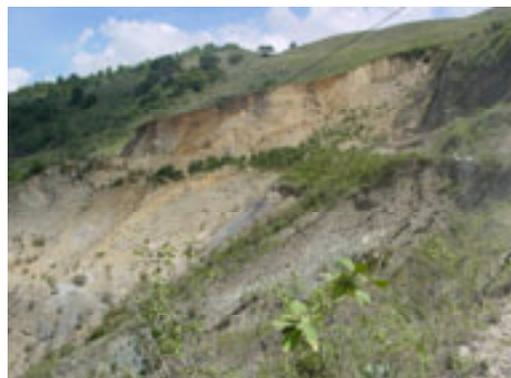
Este deslizamiento está localizado al margen izquierdo del Río Bucá, unos 3km al oeste de Aguacatán sobre la carretera a Chiantla. En esta área hay grandes masas de serpentinita, de la formación Chochal con estratificaciones masivas de calizas de la formación Chochal (Pc) así como calizas litoclásticas, dolomitas, y dolomita-brecia de la caliza Ixcoy (Kis). Esta área es altamente inestable debido a su geología variable con muchos contactos, y masas de rocas plegadas y fisuradas debido a los antiguos y frecuentes movimientos de la falla Chixoy que corre justo a lo largo de esta área.

Foto2.3.7-49 Deslizamiento en La Barranca

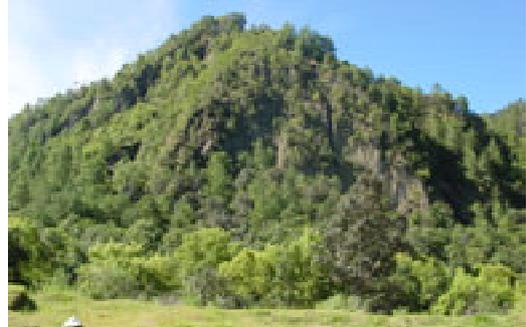
Foto2.3.7-50 Deslizamiento de Los Chocoyos

El deslizamiento mató a unas 6-7 personas. También bloqueó el río y formó un lago que se extendió unos 300m aguas arriba.

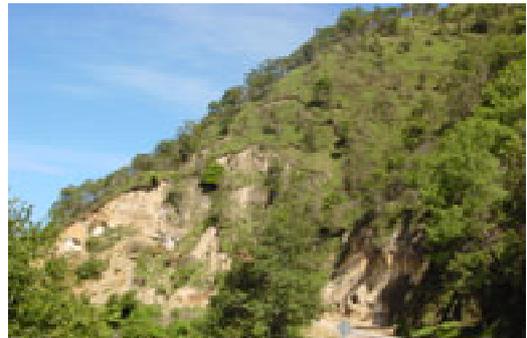
Este es un deslizamiento inminente cerca del anterior y más antiguamente conocido de los Chocoyos. Se le pueden observar dos escarpes, uno en la corona de la ladera y otro a un cuarto de la longitud desde aquél. No puede ser apreciado en las fotografías aéreas debido a la estrechez de las fisuras. Se compone de roca volcánica muy fracturada. Se puede esperar que el talud falle en una futura precipitación fuerte o un relativamente grande terremoto.

Foto2.3.7-51 Deslizamiento a 2.5 km al Oeste de Los Chocoyos

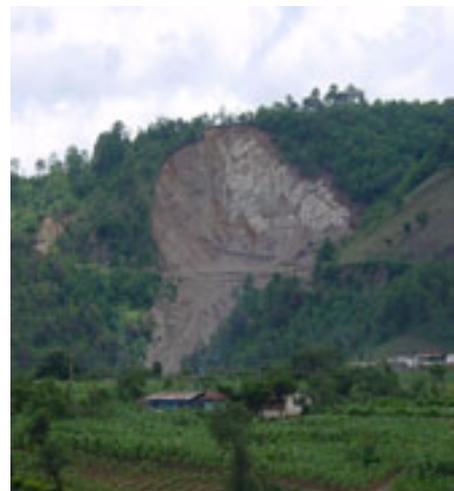
Foto2.3.7-52 Deslizamiento en la Aldea de Patzún, Sololá

alterado se desliza sobre el plano de estratificación de la roca intacta. La inestabilidad puede haber comenzado desde la construcción de la carretera a media ladera.

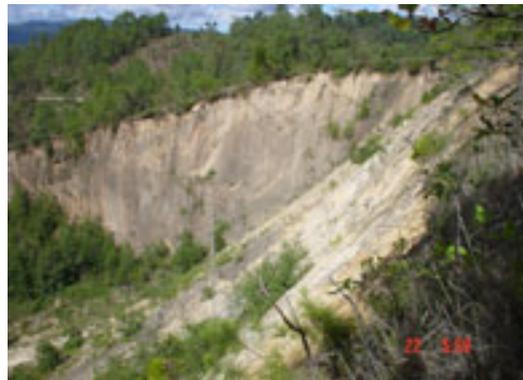
En San José Poaquil al nor-oeste de Tecpan Guatemala, tomamos un corto desvío desde la carretera troncal del este hacia el lado del valle para llegar a la cabeza de este deslizamiento. Se encontró un inmenso escarpe del deslizamiento. La parte superior del escarpe del deslizamiento consiste de depósitos de flujo piro clástico Los Chocoyos, el cual esta levemente meteorizado sobre la superficie tornándose café amarillento. La parte inferior del escarpe del deslizamiento consiste de toba soldada. El inmenso deslizamiento tiene mas de 400 m de ancho y 200 m de alto. En la parte frontal del escarpe hay un afloramiento que esta levemente inclinado hacia el lado del escarpe. El afloramiento es un residuo de deposito que se deslizó del escarpe, y ahora se le encuentra hundido e inclinado hacia el lado del escarpe. Este deslizamiento ocurrió siguiendo el terremoto de Guatemala de 1976.

Foto 2.3.7-53 Gran Deslizamiento en San José Poaquil

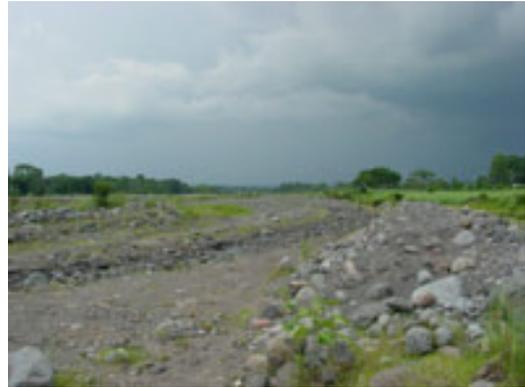
anchura, causando que los sedimentos se acumulen y se eleve el cauce del río. Actualmente, el curso del río se mantiene en esta localización por excavación del cauce. Al lado derecho se usan gaviones para formar bordas de contención para prevenir inundaciones. En ambos márgenes, el relieve cambia de una terraza a un área de tierras bajas. Las inundaciones fácilmente ocurren aguas abajo de este puente. Los residentes de esta zona dicen que, especialmente en la margen derecha donde hay poca diferencia en altura entre el cauce y las tierras bajas, las corrientes de inundación fluyen hacia el río adyacente, el Río Muluá. En efecto, sobre el margen derecho hay remanentes de una gasolinera arrastrada por una inundación anterior.

Foto2.3.7-54 Condición del cauce del río cerca de CA-2

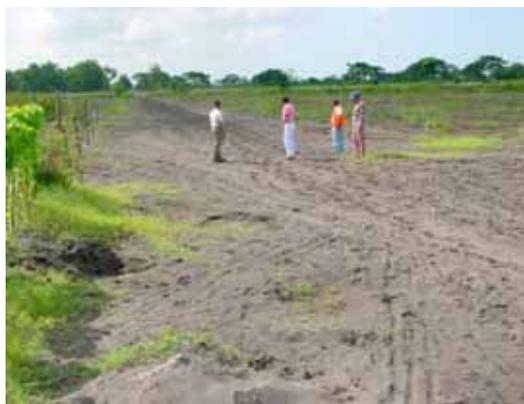
Foto2.3.7-56 Carretera lavada en la cuenca baja

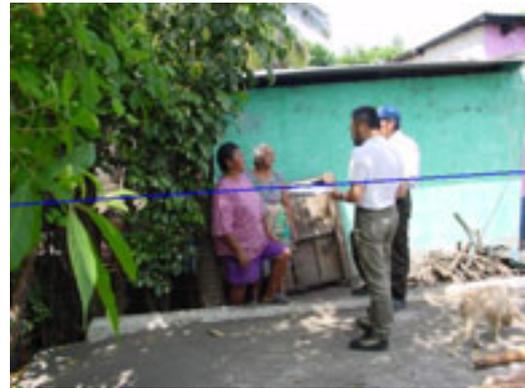
Foto2.3.7-58 La Gomera: La línea azul indica el nivel del agua de la inundación por el Huracán Mitch

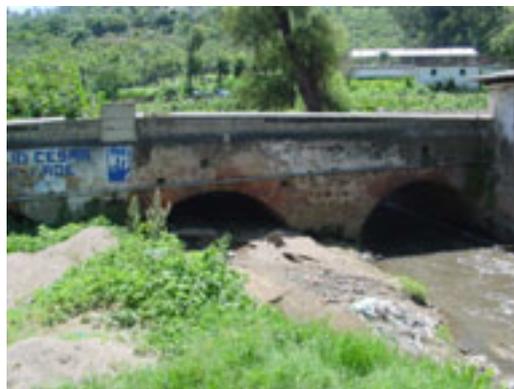
Foto2.3.7-61 Puente en Pastores

En el puente de la entrada del pueblo de Pastores, localizado en la curva del río, hay un talud fallado que está enterrado por sedimentos. Si ocurre un aguacero en la cuenca alta, es probable que no solamente la corriente del río corra por esa ubicación sino que también el puente embalse al río produciendo una inundación. Aguas abajo de esta ubicación se colocaron gaviones para prevenir que la erosión socave el talud.

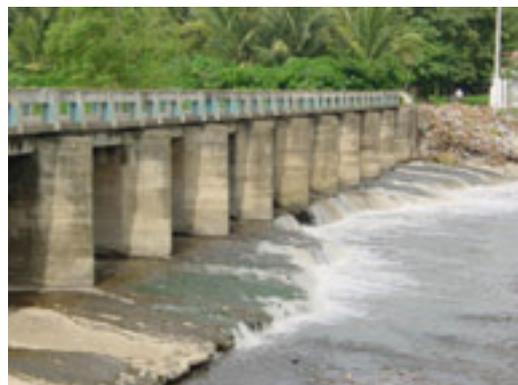
En Masagua, el Huracán Mitch sumergió el área alrededor del río. El puente que cruza el Río Guacalate tiene las pilastras socavadas y está en peligro. Los depósitos de cauce alrededor de esta área consisten principalmente de grava desde unos cuantos centímetros a 20 centímetros de tamaño.

Foto2.3.7-63 Puente Masagua en peligro debido a que la fundación de las pilas está socavada

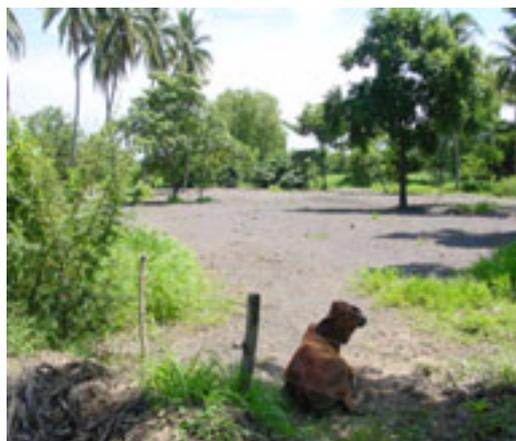
Foto2.3.7-65 Depósitos por inundación cerca de Cuyuta

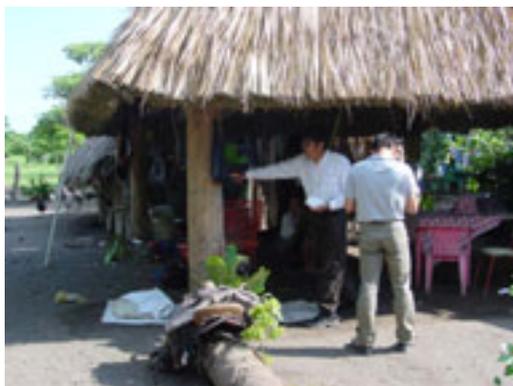
Foto2.3.7-66 Nivel de agua de inundación en una aldea en la cuenca baja

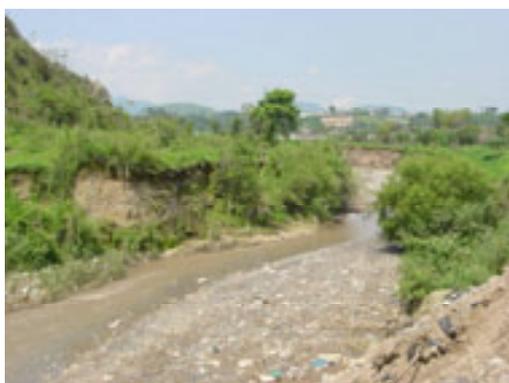
Foto2.3.7-68 Erosión lateral encontrada en Río Pinula

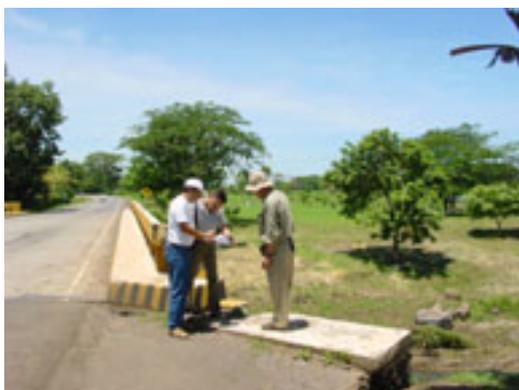
Foto2.3.7-70 Superficie de carretera lavada en Brito

particular, las pilas del puente fueron erosionadas por el talud socavado y la carretera fue lavada. Actualmente están reforzados con gaviones. En cuatro casas localizadas más abajo que las otras, el nivel del agua alcanzó casi el cielo de las mismas, y una de ellas fue arrastrada. En una curva de un río, el agua tiende a correr más lento, entonces el nivel del agua sube, y se produce fácilmente la inundación. La erosión lateral en taludes socavados puede hacer colapsar grandes precipicios.

Cerca del frente está un talud socavado. La parte descolorida de asfalto es donde la carretera fue lavada. En el pié de una persona a la derecha está la sección reforzada.

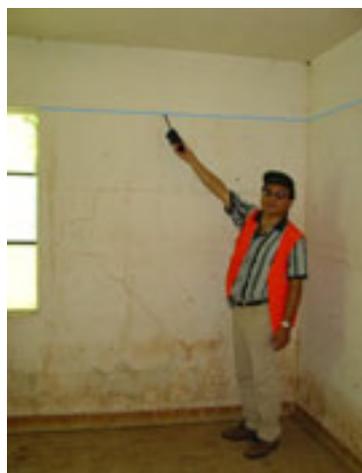
Foto2.3.7-71 Nivel de agua de inundación en Brito

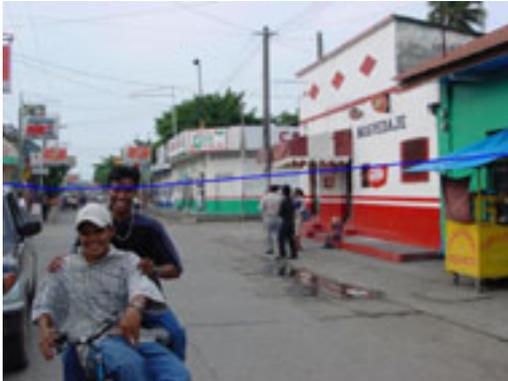
Foto2.3.7-75 Puerto San José (El Huracán Mitch causó un inundación hasta la línea azul).
