サモア独立国
職業訓練学校拡充計画
基本設計調査報告書

平成 16 年 4 月

独立行政法人国際協力機構
株式会社 山下設計

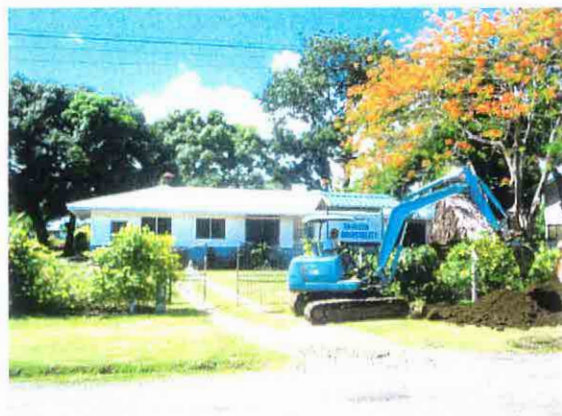
バイパス通りに面した観光・接遇科校舎。住宅を改造したものの為、使い勝手が悪く老朽化も激しい。本プロジェクトでは正門の位置となる。

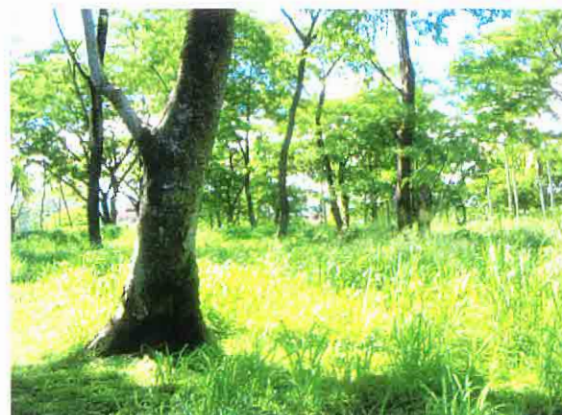
建設予定地より南側をみる。現状では樹木が密生しており風通しは悪い。木立の間から NUS が見える。

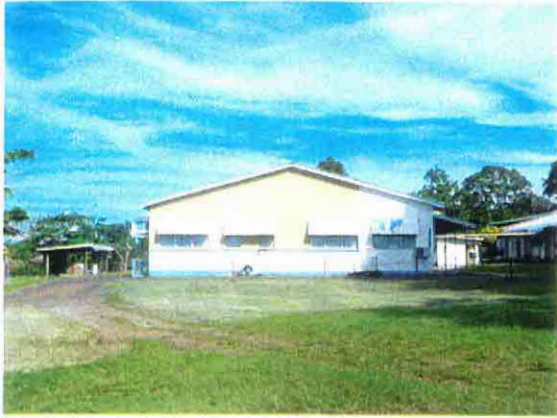
築 35 年以上の SP 内で最も古い校舎。現在は製図室・コンピューター室・一般教室が入っている。

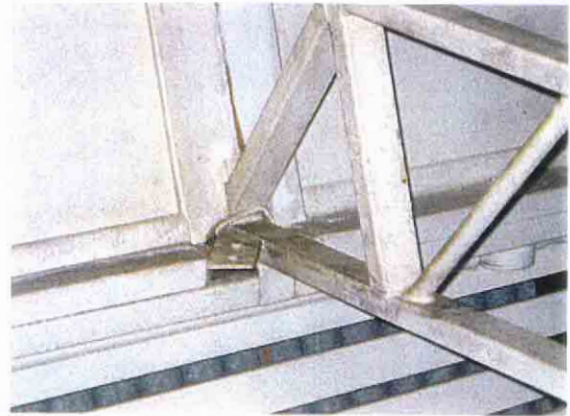
この校舎は老朽化が激しく、構造的にも危険な状態の為、本プロジェクトでは解体の予定である。

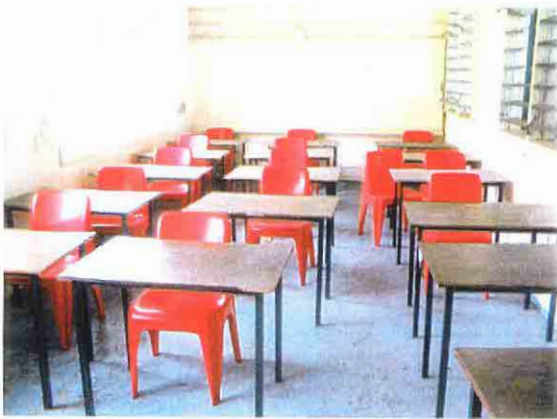
技術学科の教室。既存ワークショップ棟の外側に増築している為十分な換気が確保できず環境が悪く、生徒数に対し手狭である。

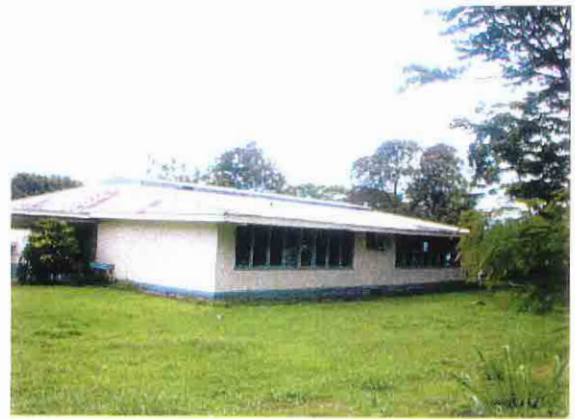
この一般教室棟は比較的状态が良好な為、本プロジェクトでは改修して使用する。

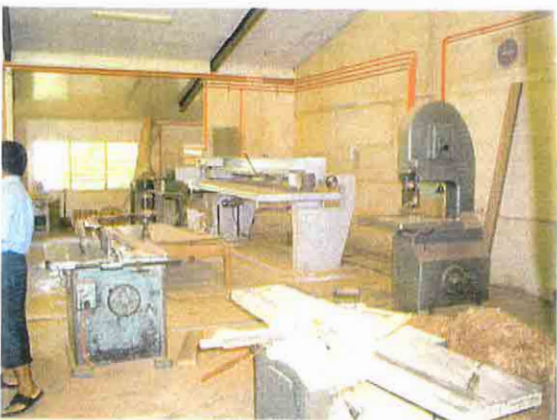
木工建具科。集塵機が機能しておらず、非常に劣悪な環境となっている。

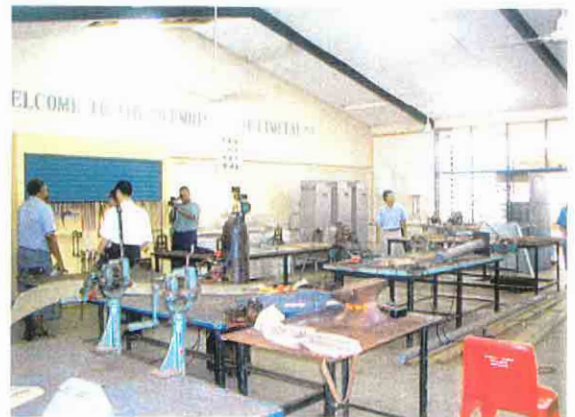
配管・板金科。増築による換気の悪化で、内部は非常に蒸し暑い。工具・材料類は手狭ながら整理されている。

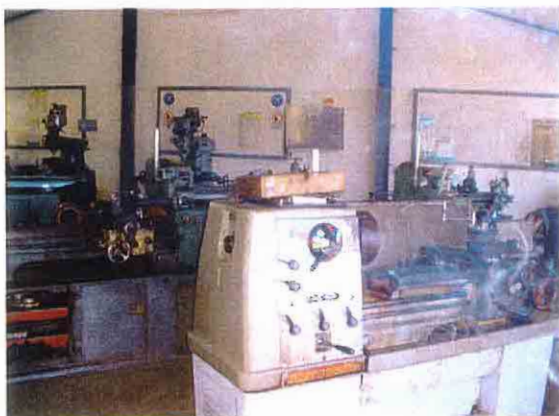
機械加工科。30年以上の旋盤が現在でも使用されている。対応出来るもののメンテナンス状態は良い。

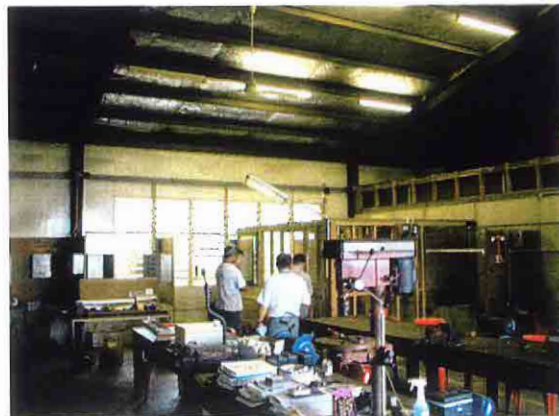
電気学科。生徒の座学スペースが無く手狭である。

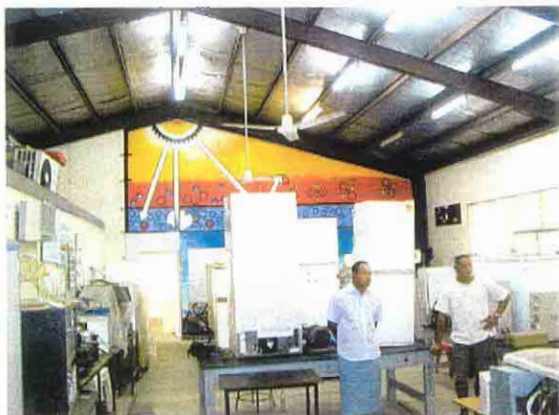
冷凍・空調科。手狭な為、空調機や冷蔵庫の解体や修理をおこなう作業スペースが小さい。

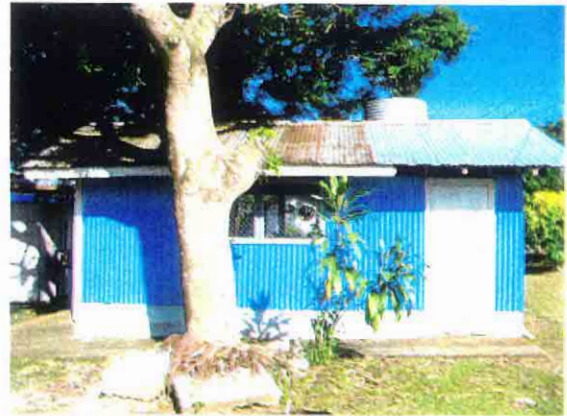
観光・接遇科教室。住宅に付随した倉庫を改装している為、環境が悪く、手狭である。

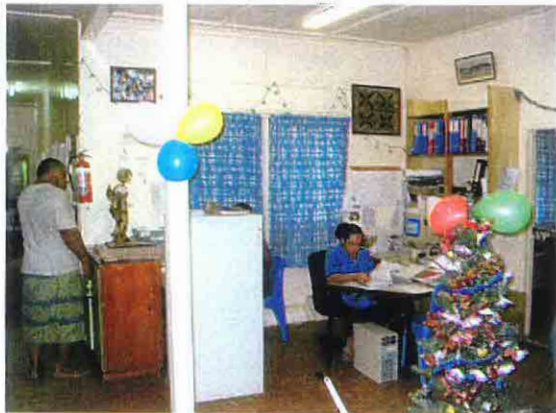
事務管理部門。住宅を改修したものを使っている為、SP・NUS 合併後の新組織に対応するのは難しい。

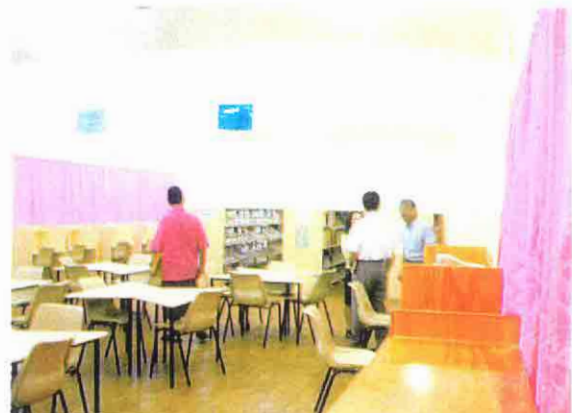
図書室。比較的状态が良好な為本プロジェクトでは改修対象とした。

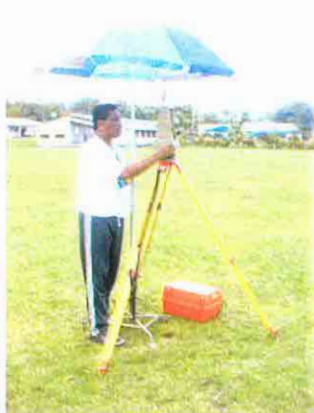
地形調査立会い。プロジェクトサイトは南側から北に向けて緩やかに下る地形で、長手約 400mに対して20mの高低差がある。

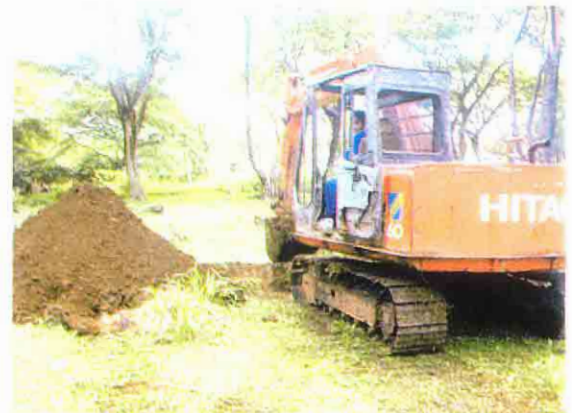
地質調査立会い。掘削及び貫入試験を実施し比較的浅い2.0m前後に岩盤を確認した
