## 素材地点の特徴

Site Name: JN9

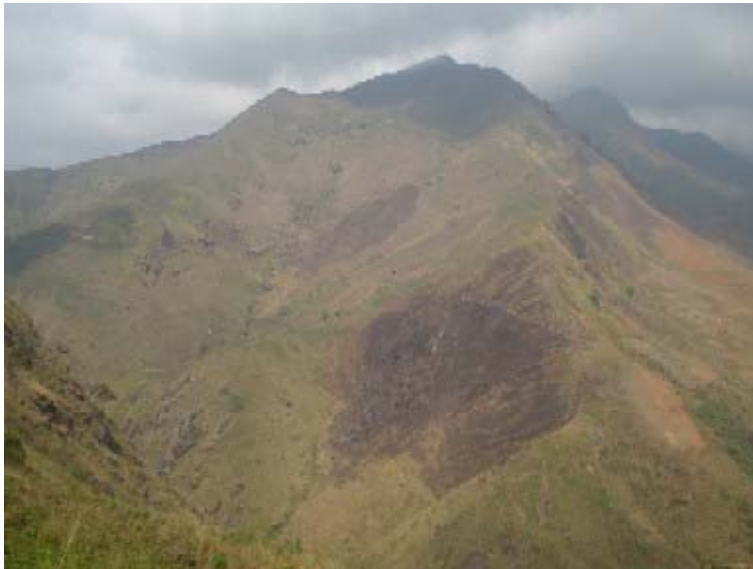
Photo 1

ダムサイトは堅硬な花崗岩が V 字谷を形成している。

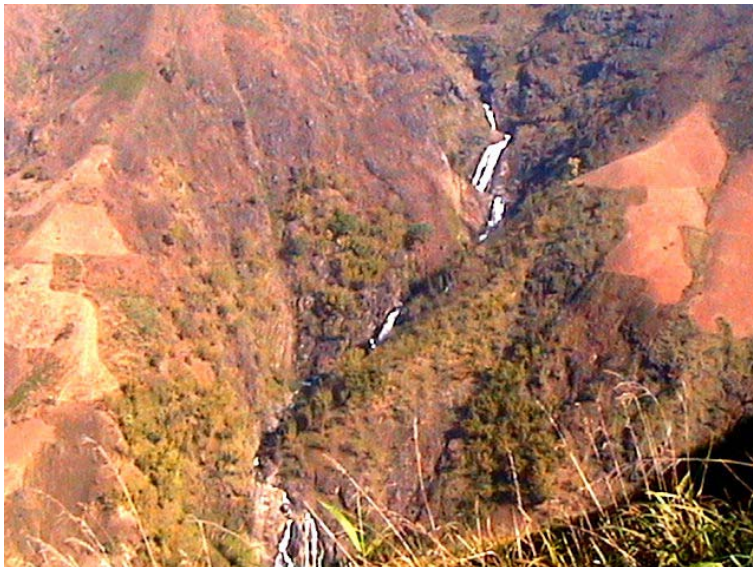
Photo 2

ダム下流には落差 150m 程度の滝があり、流量は約  $1\text{m}^3/\text{s}$  以上あると想定される。

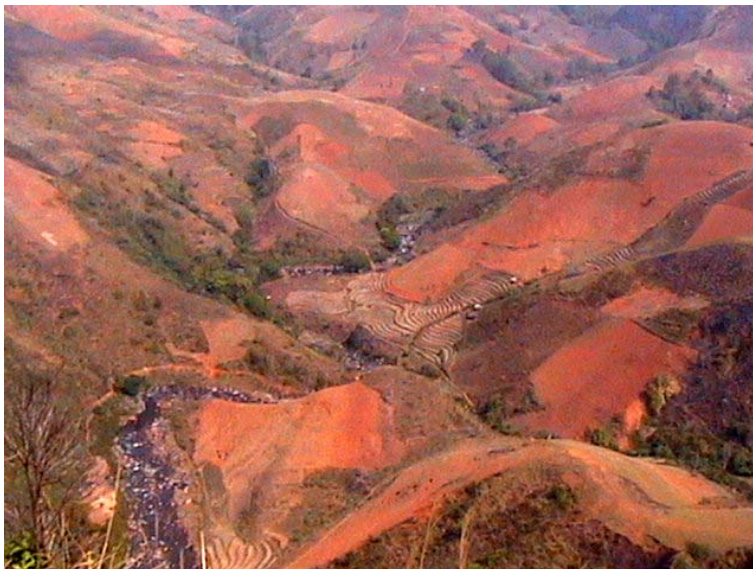
Photo 3

調整池内は、比較的緩やかな地形で表土に覆われており、露岩は見えない。

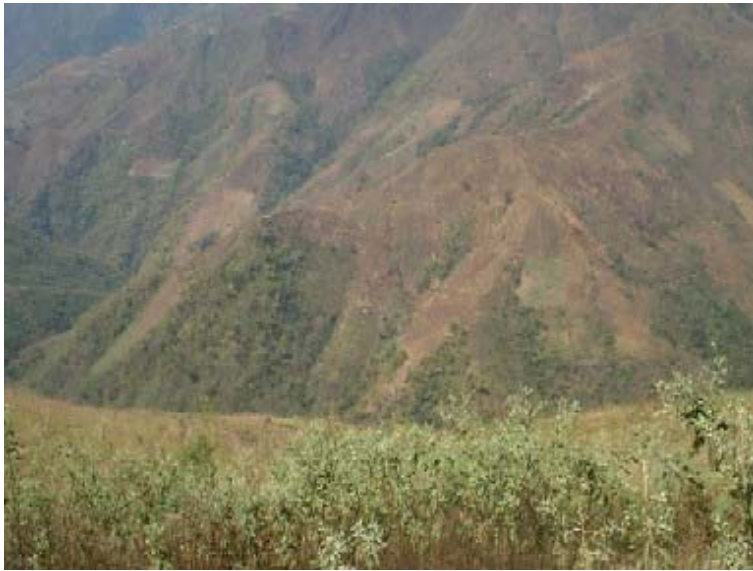
Photo 4

ダム軸計画地点状況。  
(左岸側から右岸側を撮影)

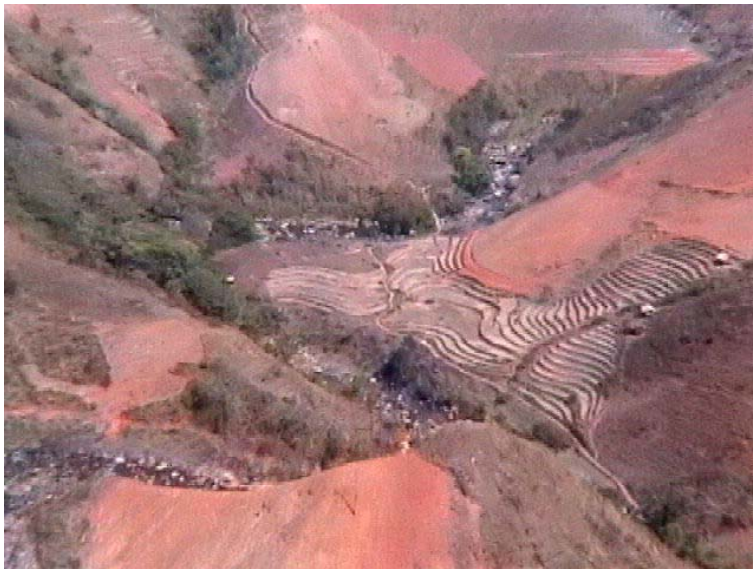
Photo 5

下部ダム調整池状況。  
(調整池上流側から撮影)

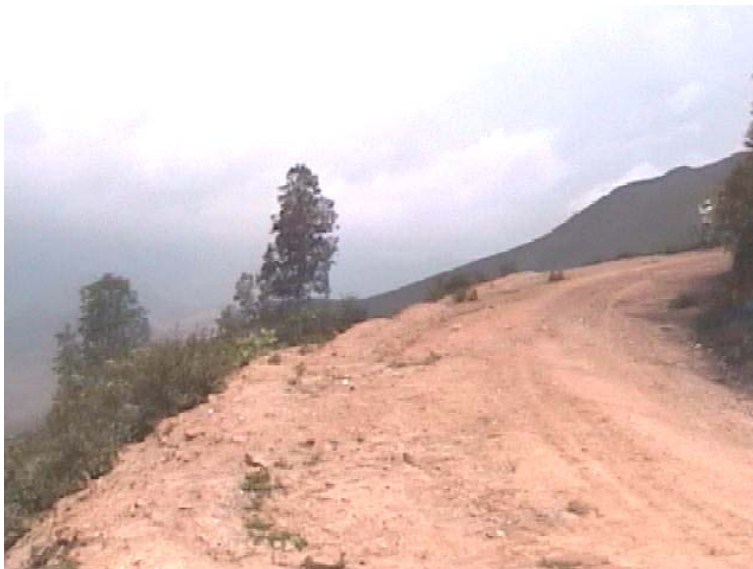
Photo 6

下部ダムへのアプローチは、現状  
footpathのみである。

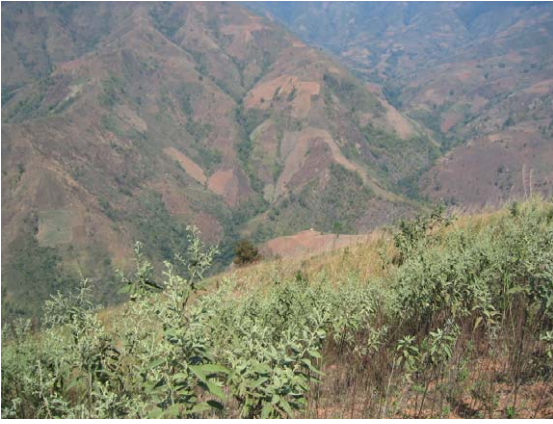
Photo 7

下部ダム周辺地域。ほとんど森林もなく、耕作地も貧困。

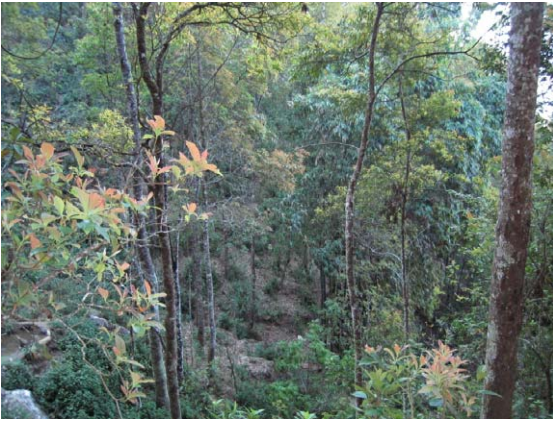
Photo 8

部落周辺の林。森林は村落周辺とその水源地にしか残っていない。

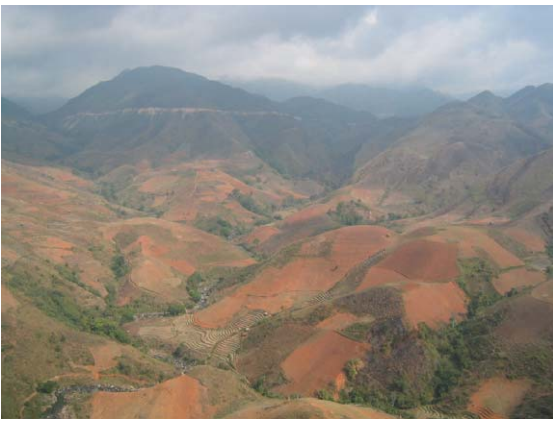
Photo 9

上部貯水池全景。緩斜面の比較的優良な耕作地が水没する。

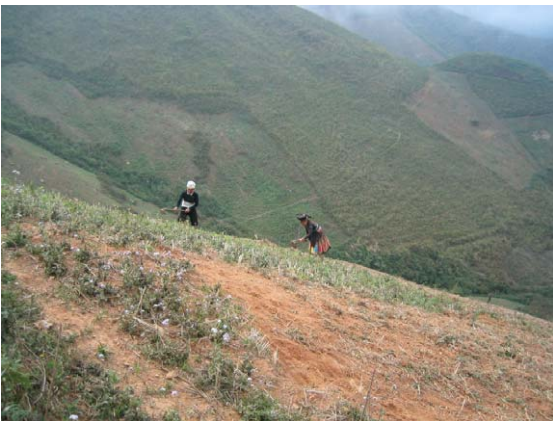
Photo 10

急斜面での耕作。通常はこのような急斜面で耕作する。法律では禁止されている。
