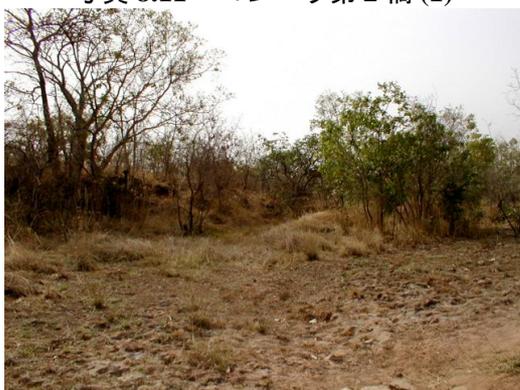
写真 8.11 コンベラ第2橋 (1)

コンベラ第2橋架橋位置にて確認できた川幅は約20m程度であり、調査時には全く水量がなかった(写真8.11, 写真8.12)。BID F/Sがここに156.02mの橋長を計画しているのは、道路がなだらかな谷を曲線かつ斜めに越えているためであり、河川条件から与えられるものではない。道路線形の見直しが図られれば、半分以下の橋長で十分である。

河川のような窪みは20~30m程度の幅を持つ

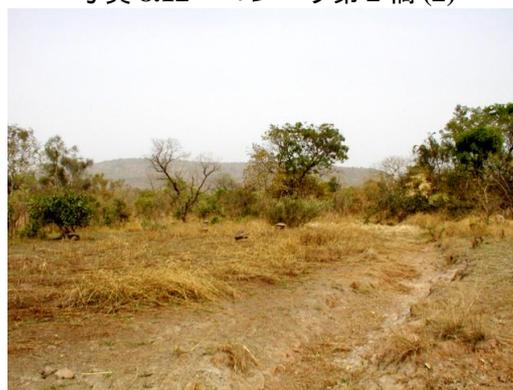
写真 8.12 コンベラ第2橋 (2)

水が走ったあとが残っている

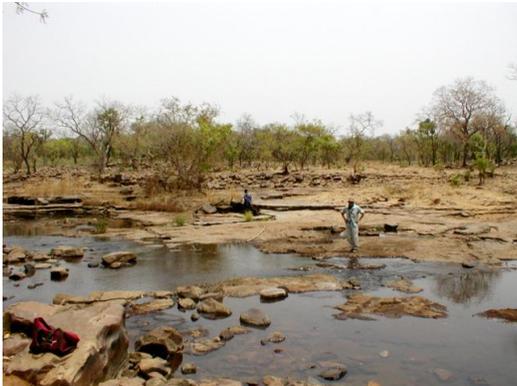
写真 8.13 ウルンカリ川 (1)

調査時に確認できたウルンカリ川は川幅 20 m の小規模河川であり、現況の河川に関する自然状況観測結果からは、155m を越える橋長の必要性を発見することはできなかった (写真 8.13, 写真 8.14, 写真 8.15)。

現道交差部の様子

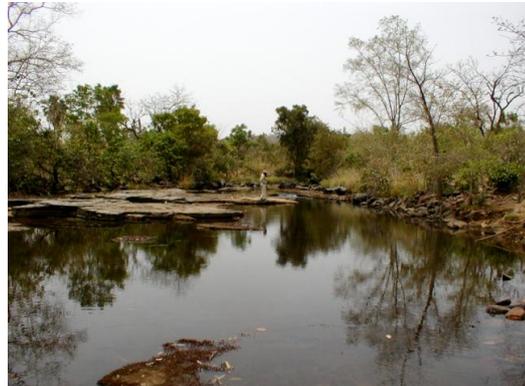
写真 8.14 ウルンカリ川 (2)

現道交差部から上流を望む

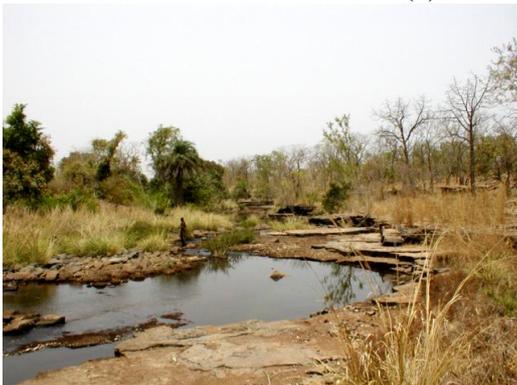
写真 8.15 ウルンカリ川 (3)

現道交差部から下流を望む

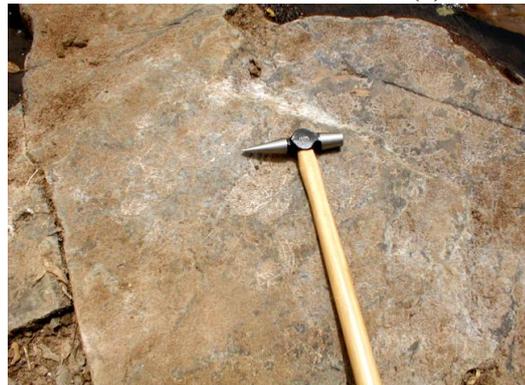
写真 8.16 ウルンカリ川 (4)

河床は硬岩から構成されており、ハンマーの石錘でたたいても、打点痕を残すのがやっつである。

河床は非常に硬い硬岩である

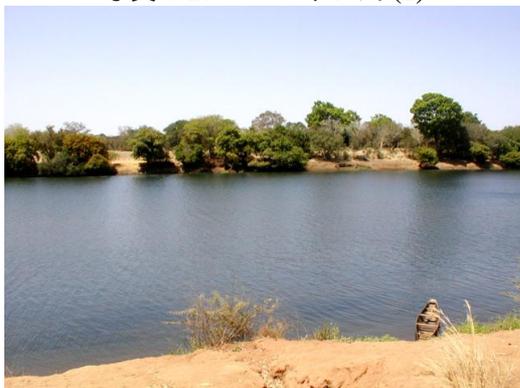
写真 8.17 バフィン川 (1)

計画対象地は比較的なだらかな丘陵地であり、流れも緩やかである。川幅は約 200m であり、要請書にあった橋長 247m は比較的妥当な数字である。河川は緩やかな蛇行を示し、その形状はほぼ安定している (写真 8.17, 写真 8.18)。

水量は豊富であり、河川幅は約 200m である

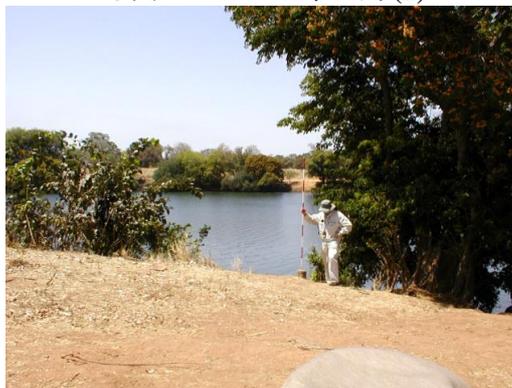
写真 8.18 バフィン川 (2)

道路中心を示す杭

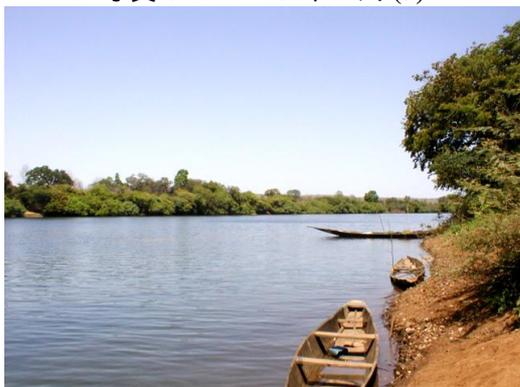
写真 8.19 バフィン川 (3)

水量は一年を通じて多く、乾季でも船以外渡河する術がない。地元住民は小船を使って人力で対岸まで往来しているが、雨季の増水時または風が強い時期、時間帯には、その小船では行

き来できない(写真 8.19)。

地元民が使用する小船

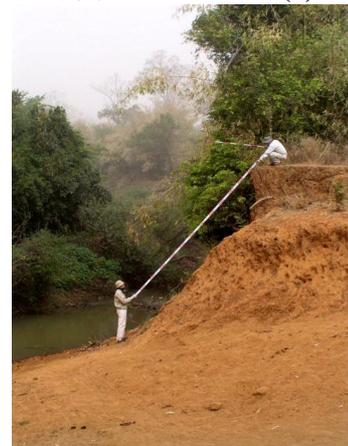
写真 8.27 バレ川 (7)

水位などの水文・水理データはないが、地元住民の話によると、雨季には水位が約 10m 程度上昇し、かつ、その時期は半年間続くという(写真 8.25, 写真 8.26, 写真 8.27)。

確認した水位は河床より 9～10m であった
