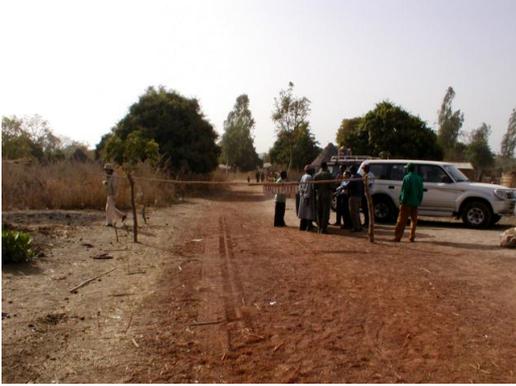
写真 8.9 ファレメ川橋 (9)

「セ」国側入出国管理チェックポイント

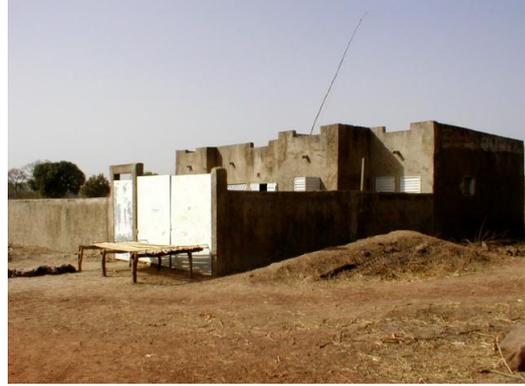
写真 8.10 ファレメ川橋 (10)

「セ」国側入出国管理事務所 (警官詰所)

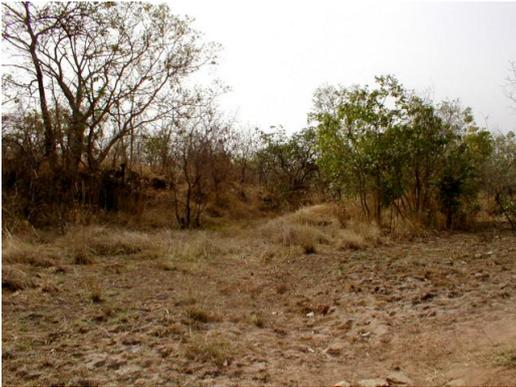
写真 8.11 コンベラ第2橋 (1)

河川のような窪みは20~30m程度の幅を持つ

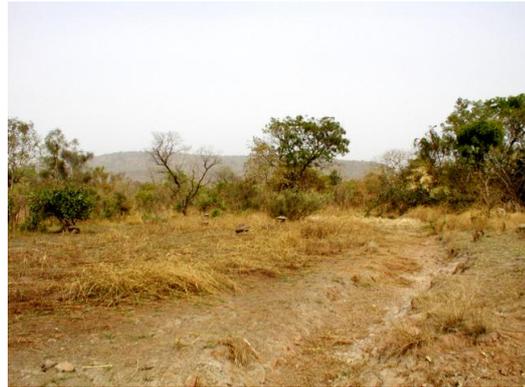
写真 8.12 コンベラ第2橋 (2)

水が走ったあとが残っている

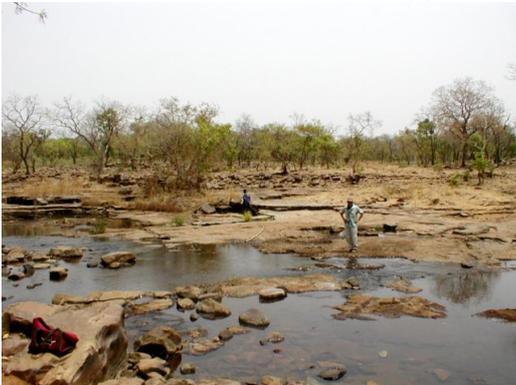
写真 8.13 ウルンカリ川 (1)

現道交差部の様子

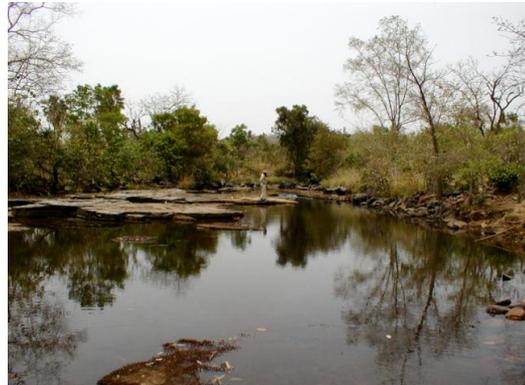
写真 8.14 ウルンカリ川 (2)

現道交差部から上流を望む

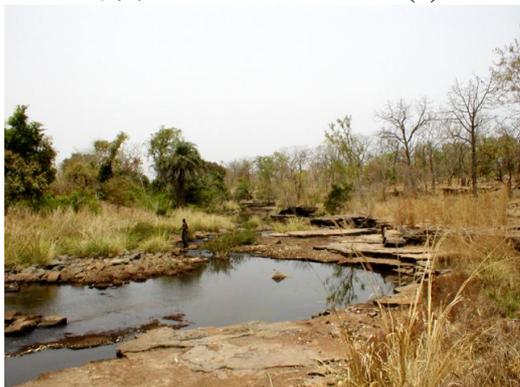
写真 8.15 ウルンカリ川 (3)

現道交差部から下流を望む

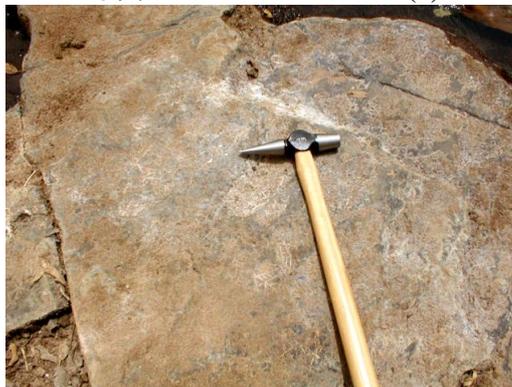
写真 8.16 ウルンカリ川 (4)

河床は非常に硬い硬岩である

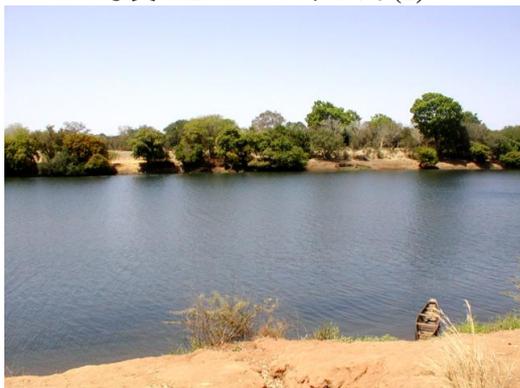
写真 8.17 バフィン川 (1)

水量は豊富であり、河川幅は約 200m である

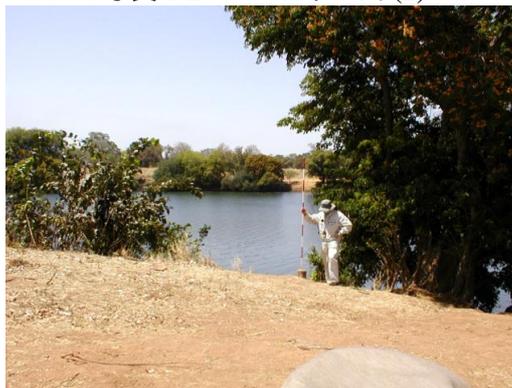
写真 8.18 バフィン川 (2)

道路中心を示す杭

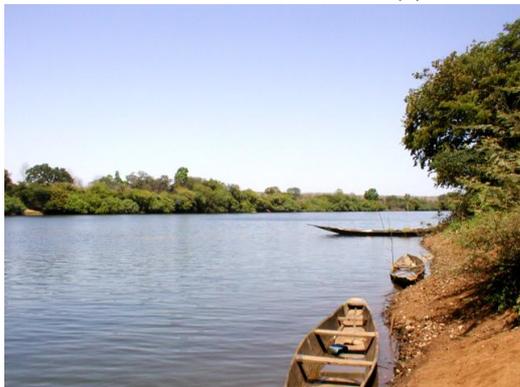
写真 8.19 バフィン川 (3)

地元民が使用する小船

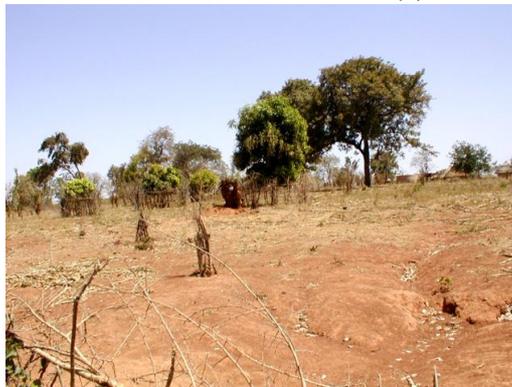
写真 8.20 バフィン川 (4)

周辺集落の様子、施工には問題ない
