# 東ティモール共和国 ディリ港改修計画予備調査 報告書

平成 16 年 10 月  
( 2004 年 )

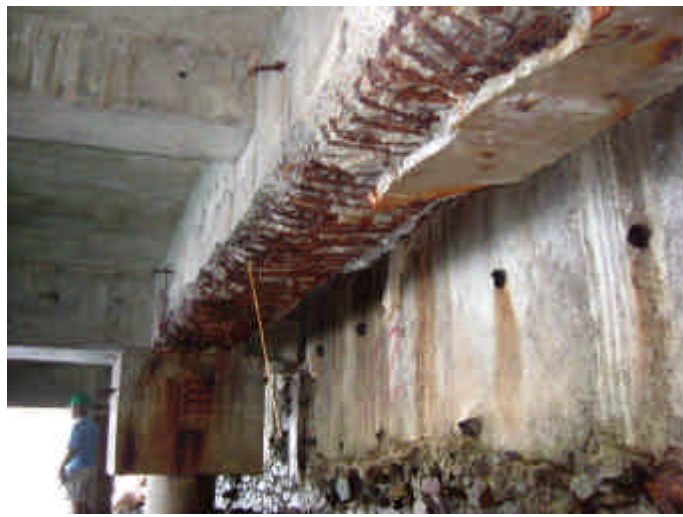
ブロック 1 , 2 , 3 , 4 エプロン、旅客ターミナル・倉庫全景

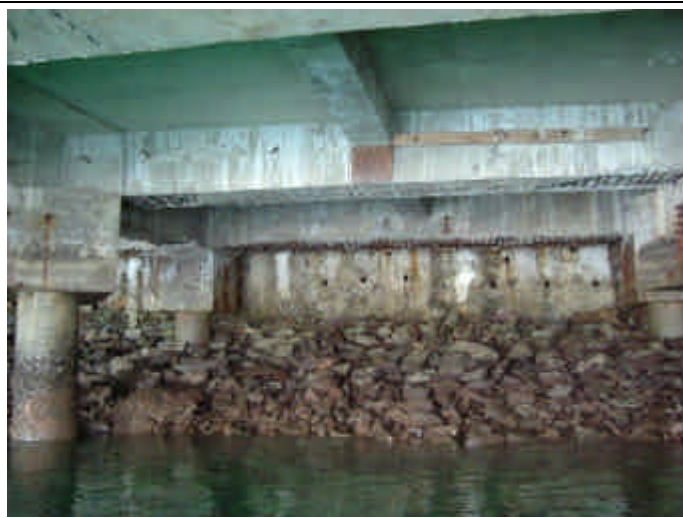
BL1-3, BL1-4 梁、床版、被覆石の状況

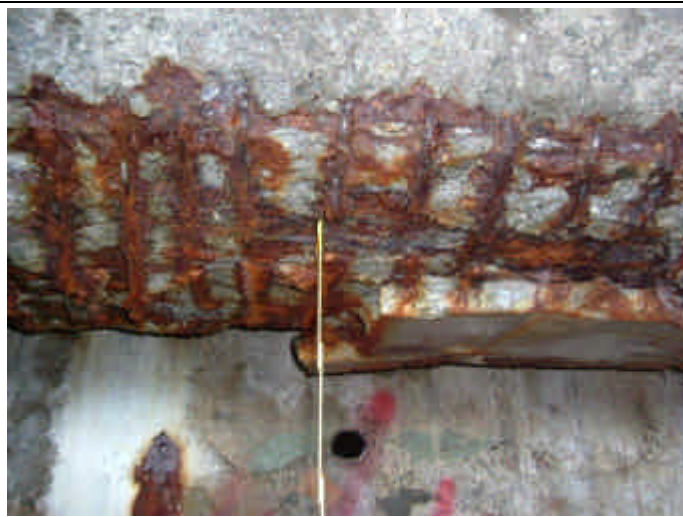
BL1-4, BL1-5 梁の損傷状況詳細

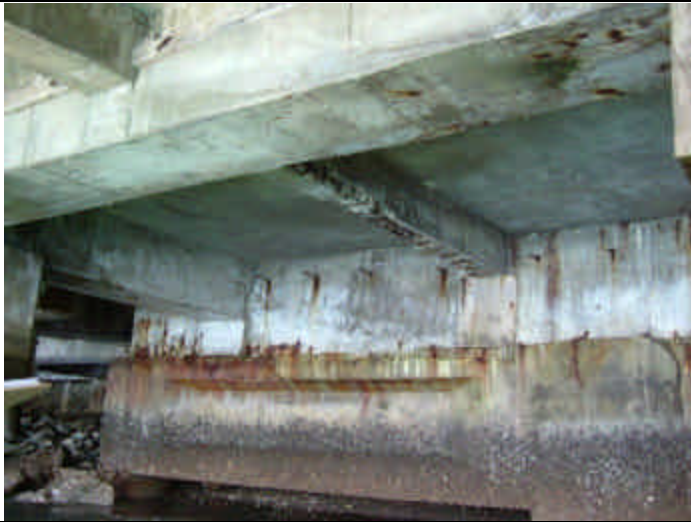
BL3-1, BL3-2 中間梁の損傷状況

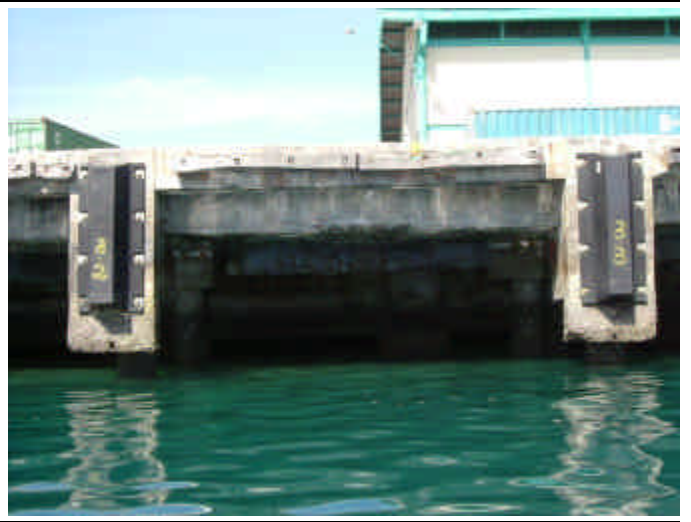
BL3-2, BL3-3 前面梁の損傷状況

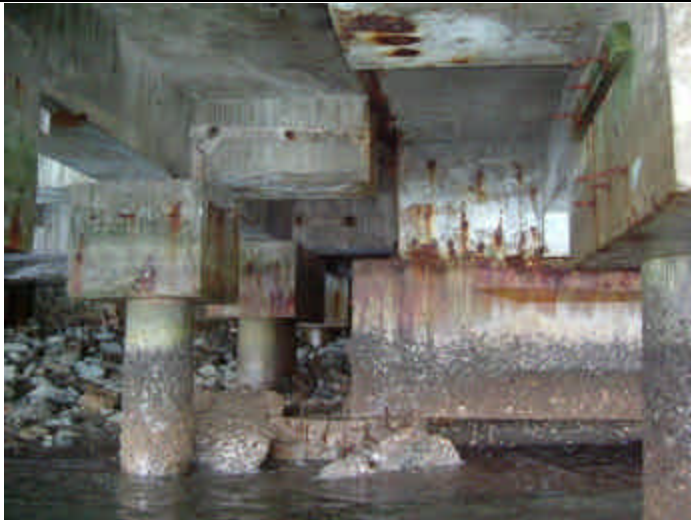
BL2-7, BL3-1 ブロック 2,3 目地の状況

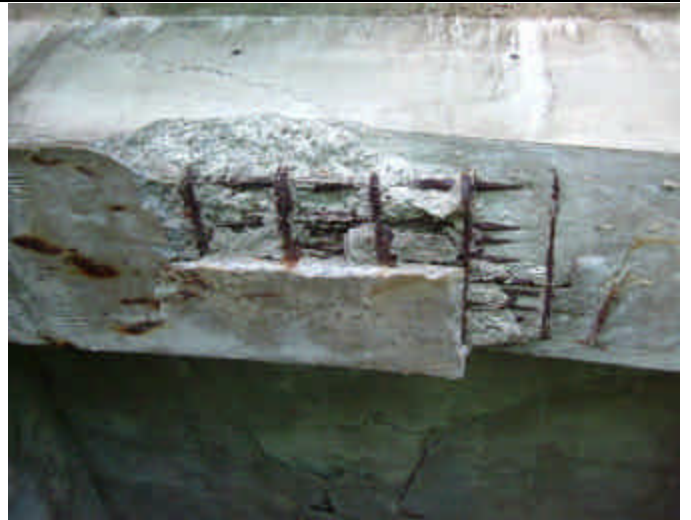
BL3-3, BL3-4 中間梁の損傷状況

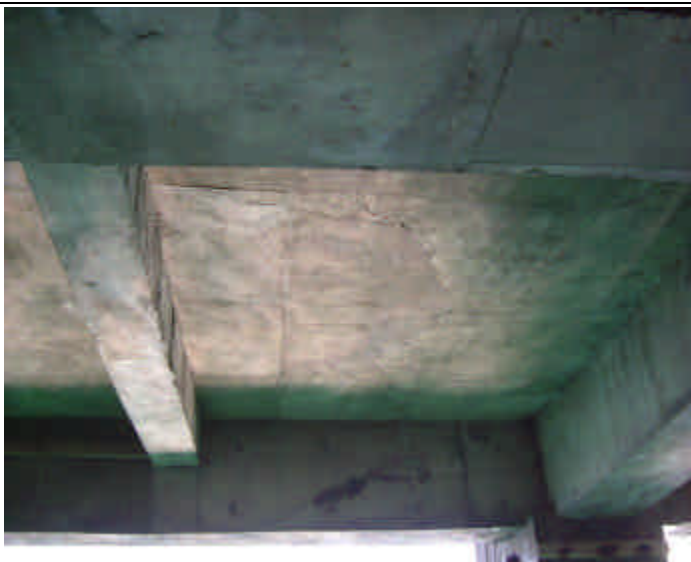
BL3-4, BL3-5 床版のクラック損傷状況

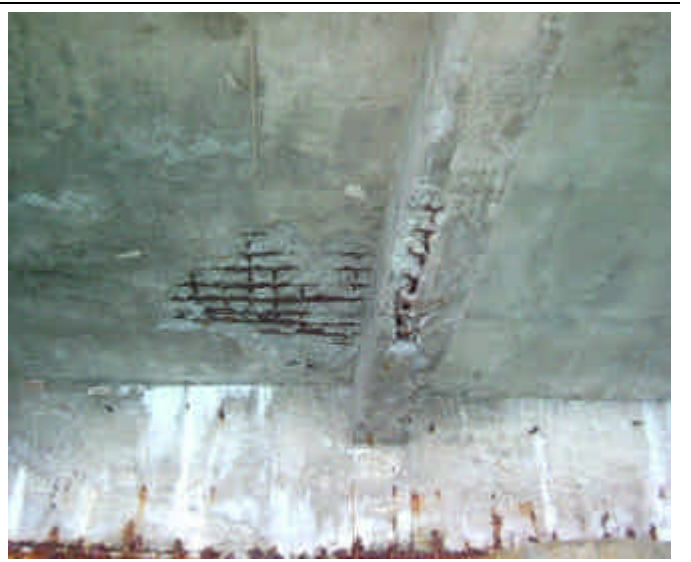
BL3-5, BL3-6 床版の損傷状況

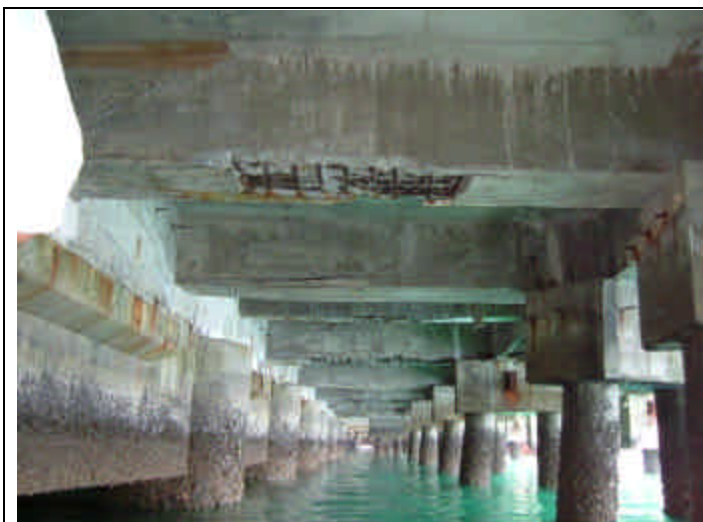
BL4-1, BL4-4 梁の損傷状況 (始点 終点)

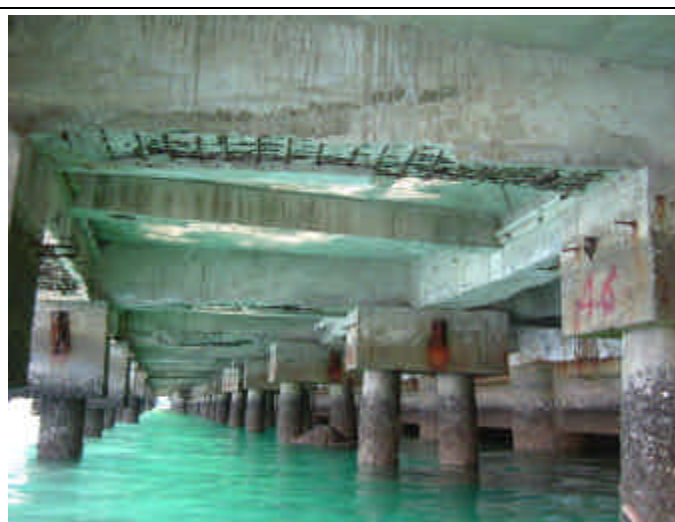
BL4-1, BL4-6 梁の損傷状況 (終点 始点)

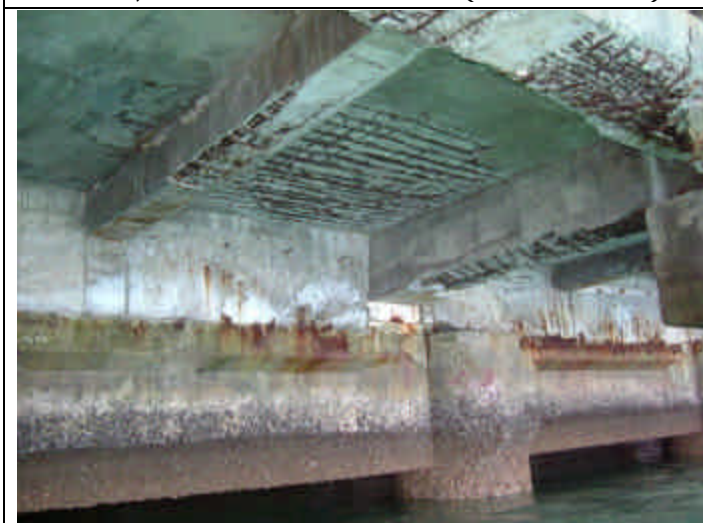
BL4-2, BL4-3 床版・梁の損傷状況

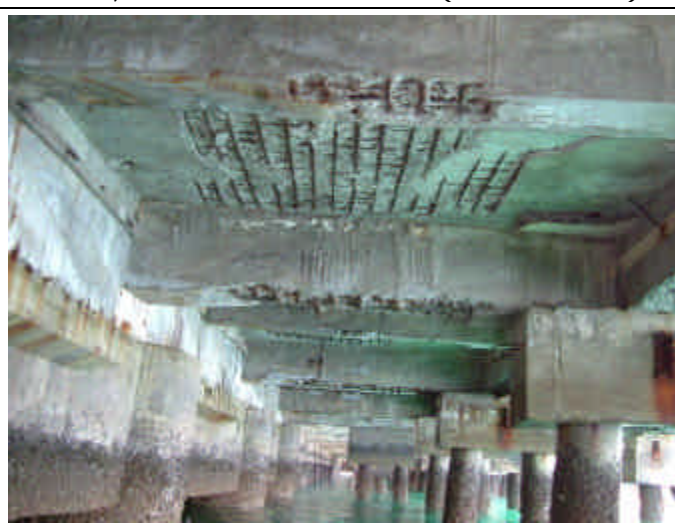
BL4-4, BL4-5 床版・梁の損傷状況

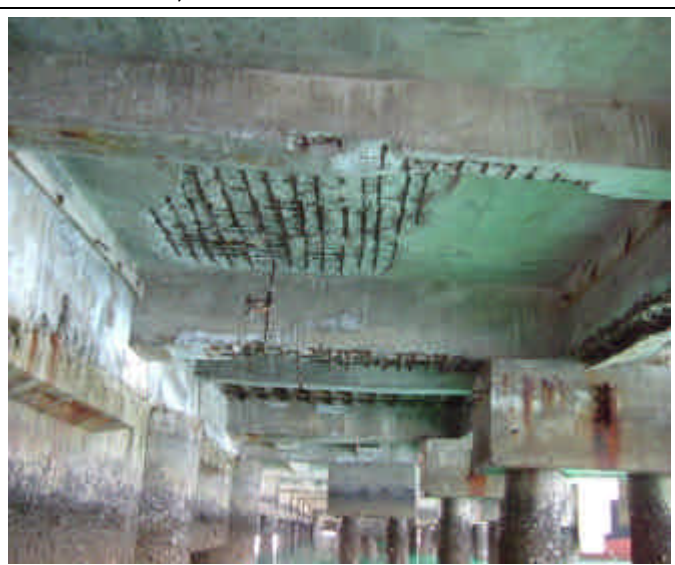
BL4-5, BL4-6 床版・梁の損傷状況

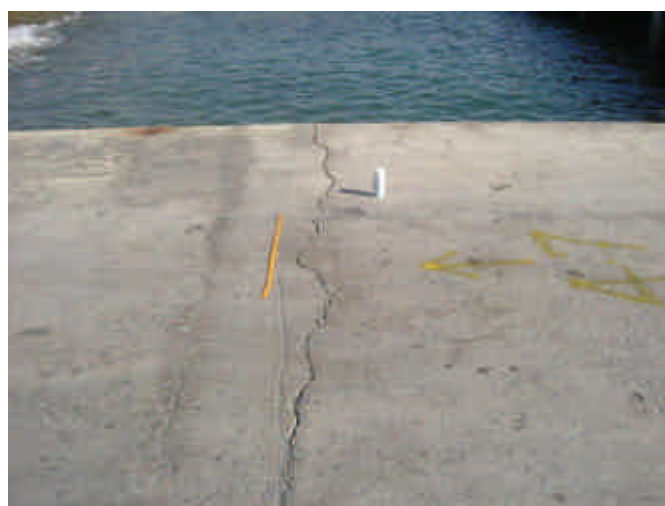
BL7 (BL4-7) 床版ひびわれ状況

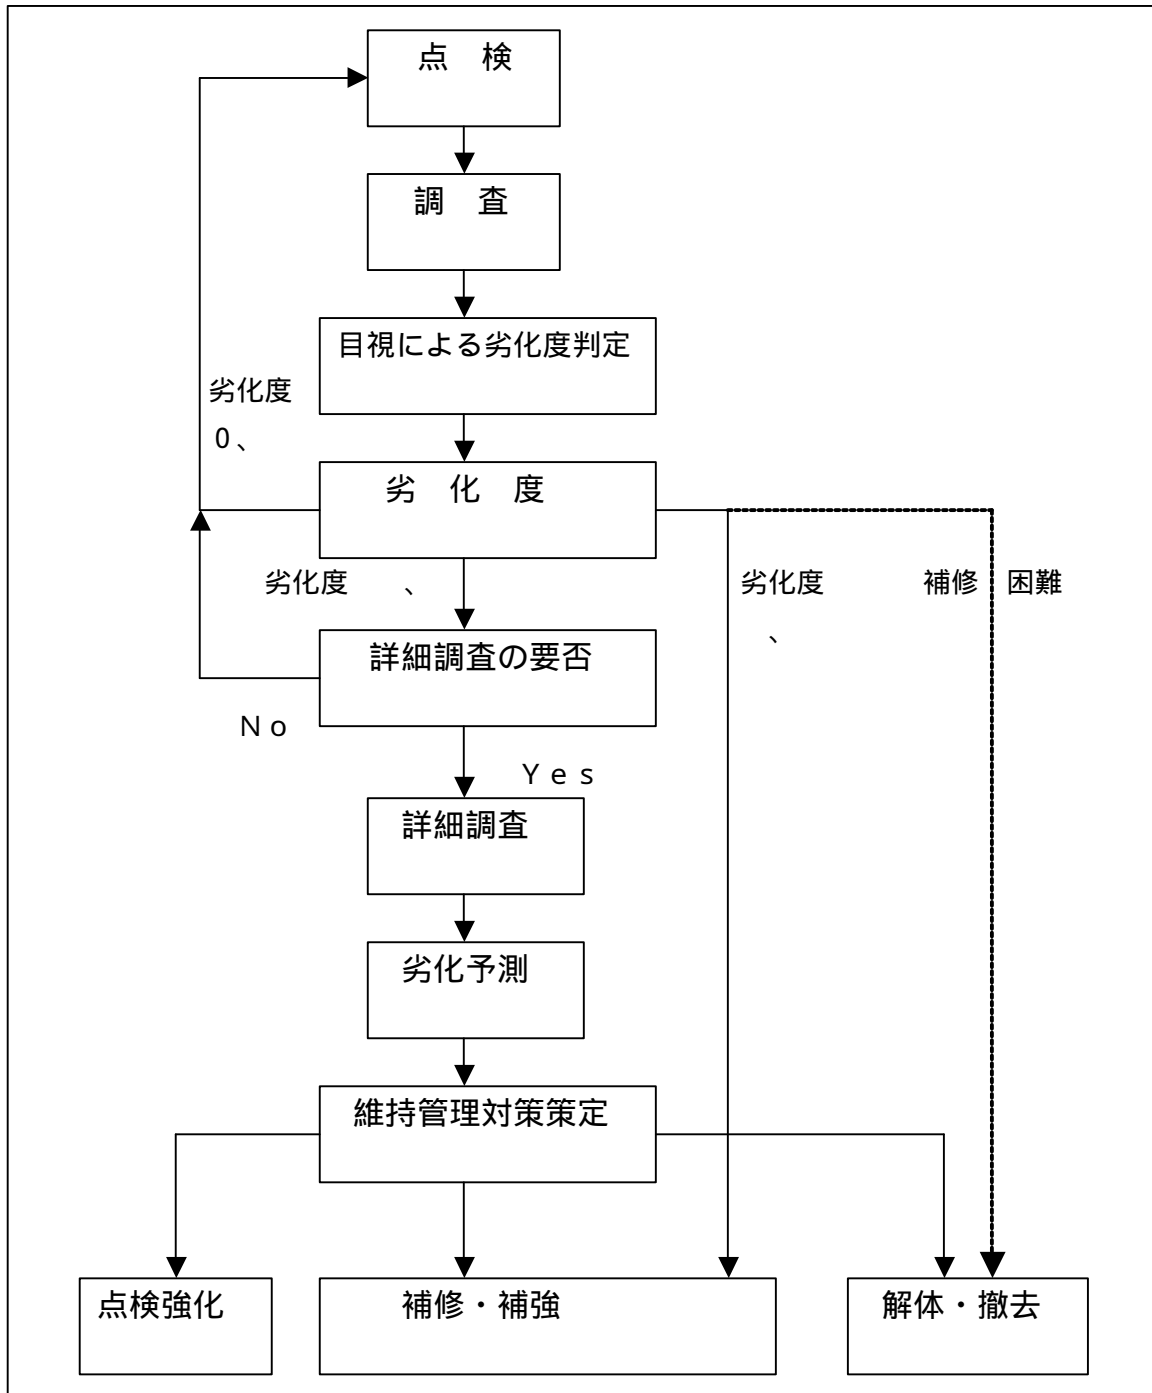
参考：運輸省港湾技研「港湾構造物の維持・補修マニュアル（平成 11 年 6 月）」p92

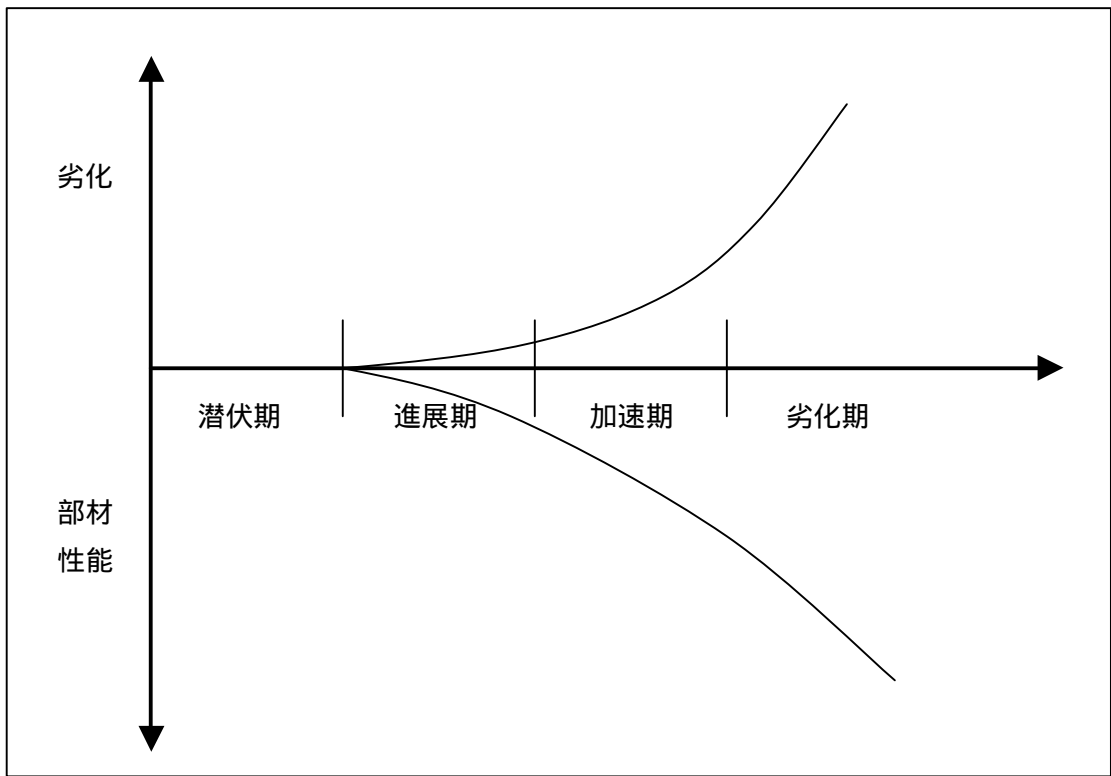
図 5.3.4 塩害によるコンクリート構造物の劣化進行過程

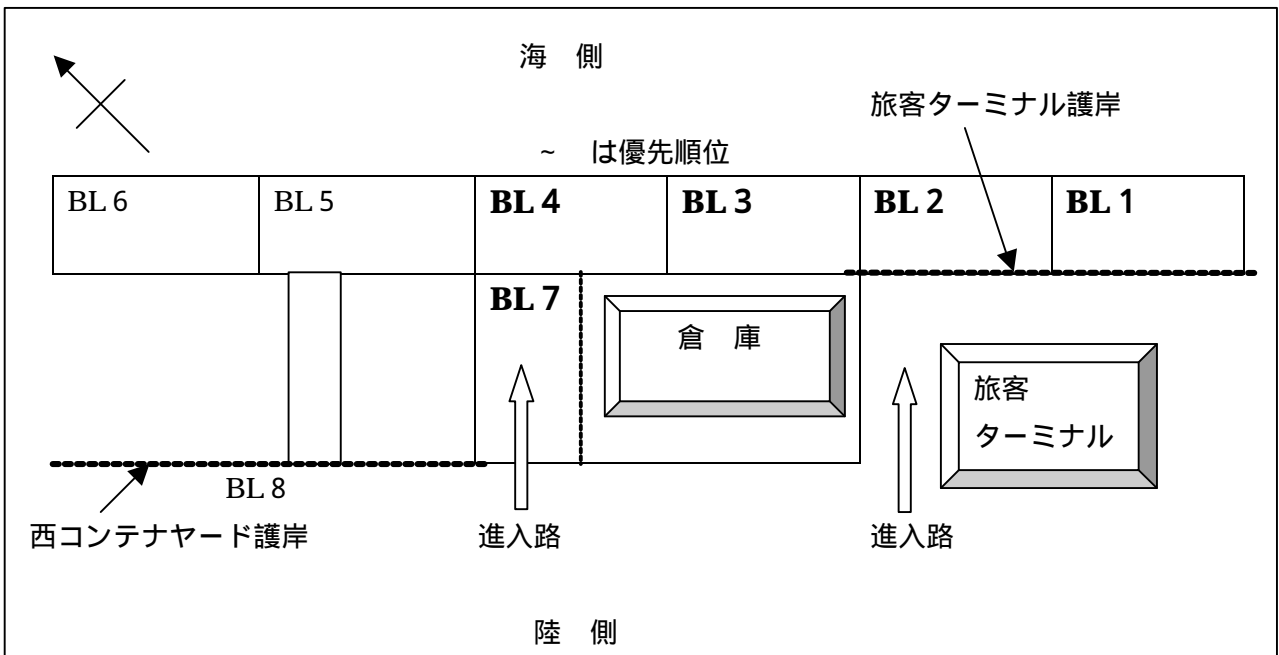
劣化率に基づくブロックごとの改修の優先度を表 5.3.6 に示す。ブロック 4 は損傷が著しいため、現在、原則として接岸禁止措置が取られている。現状では 4,000 から 5,000DWT 級の船舶はブロック 1, 2 に接岸し、まれに数百 t 級の小型貨物船がブロック 4, 5 を使用している。ブロック 4 は床版が陥没したにもかかわらず、時々使用されており、非常に危険な状態である。旅客ターミナル護岸については、ブロック 1, 2 改修時にしか補修を行なえない。

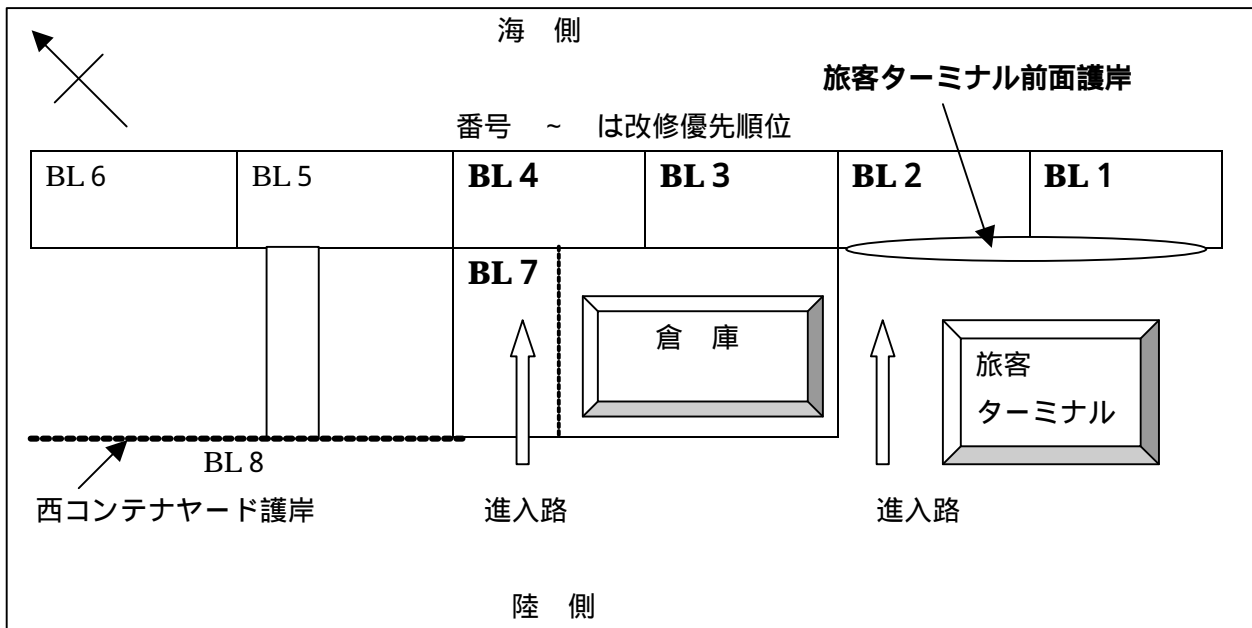
ブロック番号	部材	劣化率	要請書内容	代替案内容
1	梁	24%	部分補修	上部工（梁・床版）改修 旅客ターミナル前面護岸部分補修
2	梁	38%	部分補修	上部工（梁・床版）改修 旅客ターミナル前面護岸部分補修
3	梁	39%	なし	上部工（梁・床版）改修
	床版	9%	部分補修	
4	梁	67%	なし	上部工（梁・床版）改修
	床版	27%	部分補修	
7	梁	57%	なし	上部工（梁・床版）改修 要請書にないブロック
	床版	27%	なし

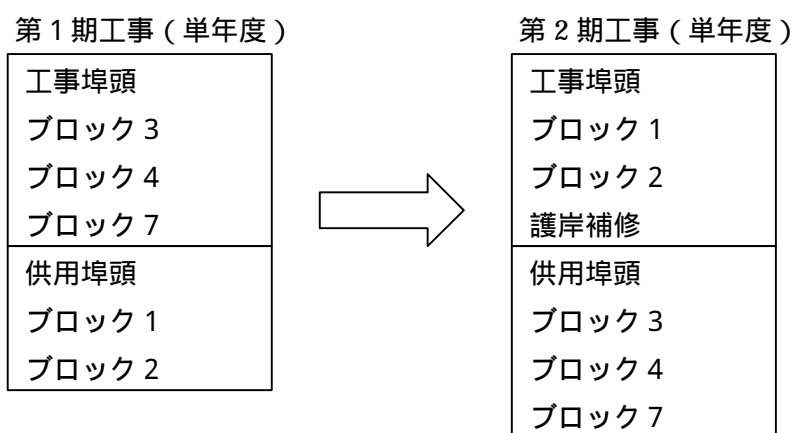
改修の優先順位及び単年度に施工可能な範囲として、ブロック 3 , 4 , 7 の改修を第 1 期工事とする。建設工事中、ブロック 1 , 2 は現在と同様供用を続ける。ブロック 3 , 4 , 7 は、工事が終了後ただちに供用する。第 2 期工事としてブロック 1 , 2 を実施するが、工事の開始時期は棧橋の劣化状況・貨物取扱量などを考慮し決定する。

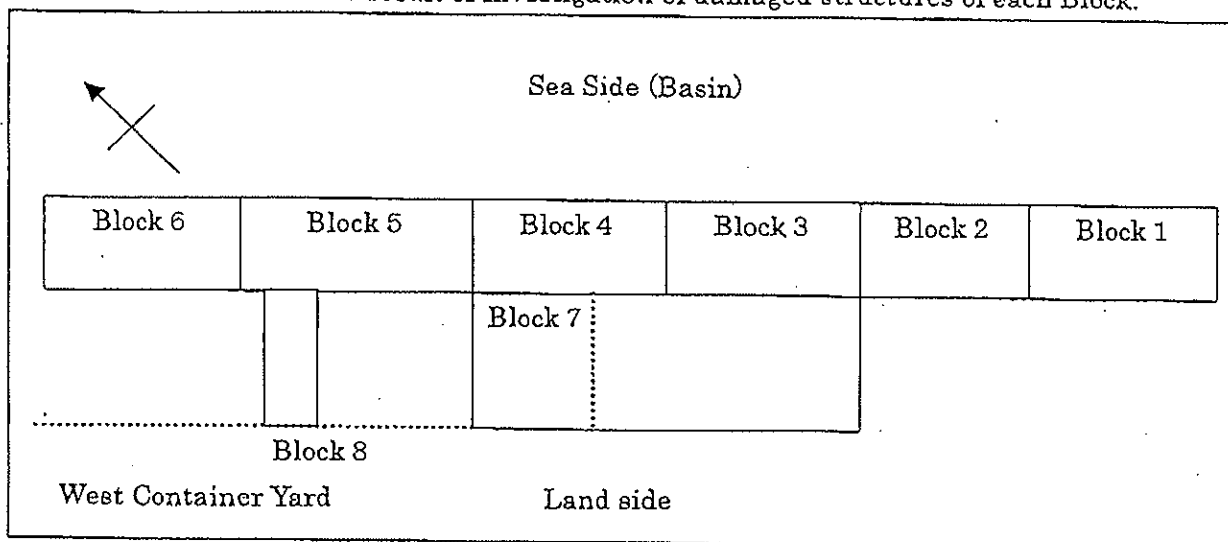
Figure 1. Investigated areas of Dili Port

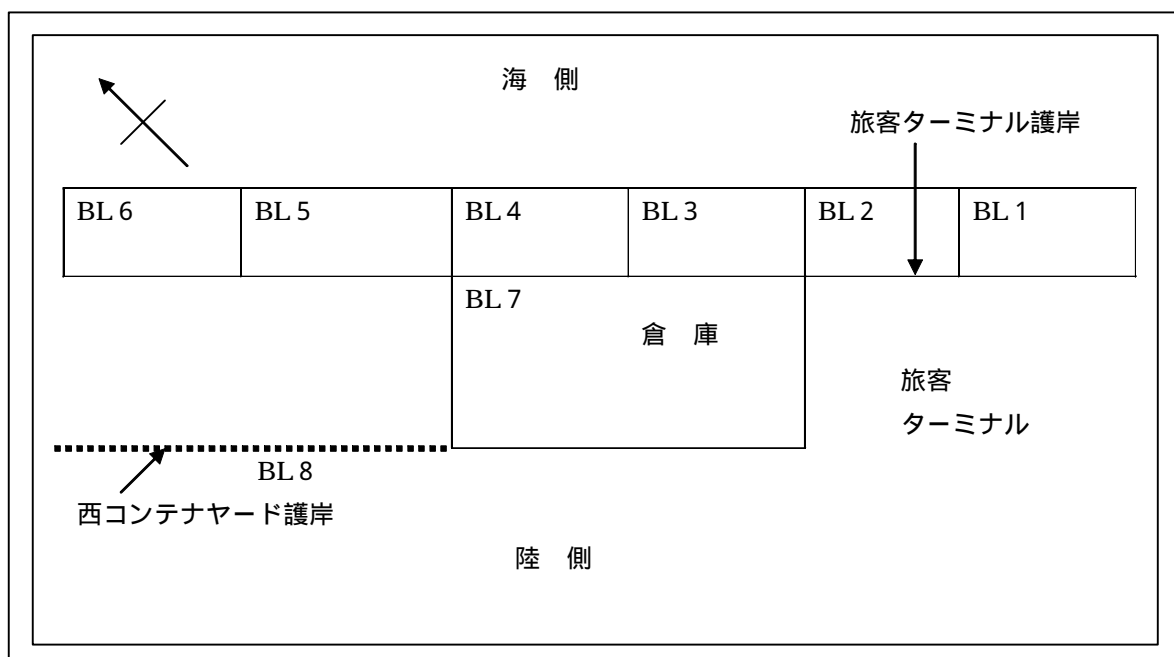
位置	部材名	反発値平均(20回)	圧縮強度(N/mm <sup>2</sup> )	管理基準(N/mm <sup>2</sup> )		備考
BL1 - 3	梁	42	38	24		
BL1 - 4	梁	46	43	24		
BL1 - 5	梁	36	27	24		
BL1 - 6	梁	48	47	24		
BL1 - 7	梁	44	41	24		
BL2 - 1	梁	36	27	24		
BL2 - 2	梁	34	24	24		剥離状態
BL2 - 3	梁	40	35	24		
BL2 - 4	梁	42	38	24		
BL2 - 5	梁	44	41	24		
BL2 - 6	梁	34	24	24		剥離状態
BL2 - 7	梁	42	38	24		
BL3 - 1	床版	34	31	24		
BL3 - 2	床版	40	39	24		
BL3 - 3	床版	26	19	24	×	剥離状態
BL3 - 4	床版	38	36	24		剥離状態
BL3 - 5	床版	24	17	24	×	剥離状態
BL3 - 6	床版	40	39	24		
BL3 - 7	床版	38	36	24		
BL4 - 1	床版	30	24	24		
BL4 - 2	床版	32	26	24		
BL4 - 3	床版	28	22	24	×	
BL4 - 4	床版	20	12	24	×	剥離状態
BL4 - 5	床版	40	39	24		
BL4 - 6	床版	34	31	24		
BL4 - 7	床版	36	33	24
