教育省協議及びサイト視察

調査対象校写真

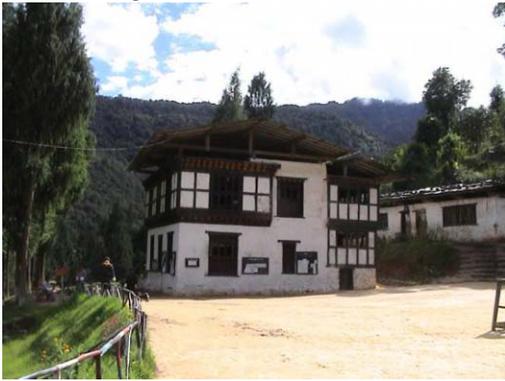
損傷により使用不能な既存建物

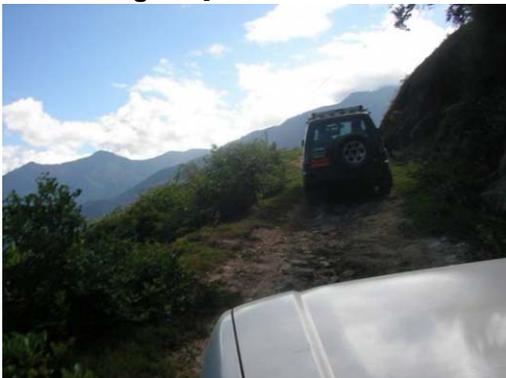
建設予定地へのアクセス路(要補修)

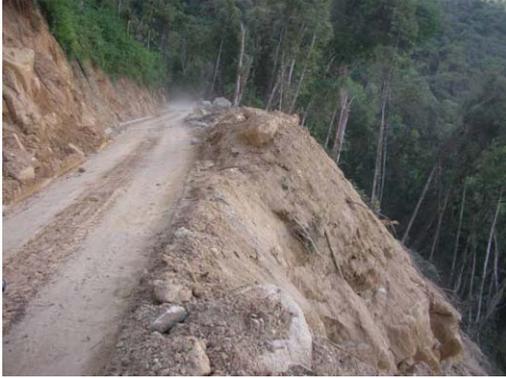
既存校へのアクセス道路のがけ崩れ

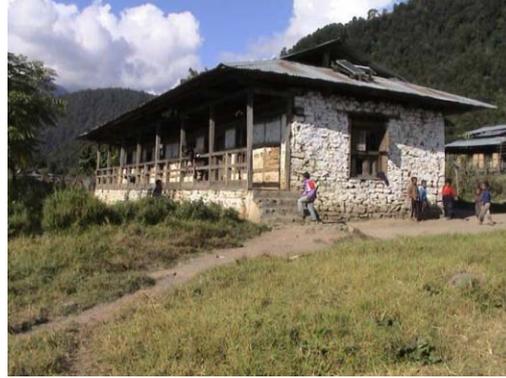
損傷の著しい既存男子寮

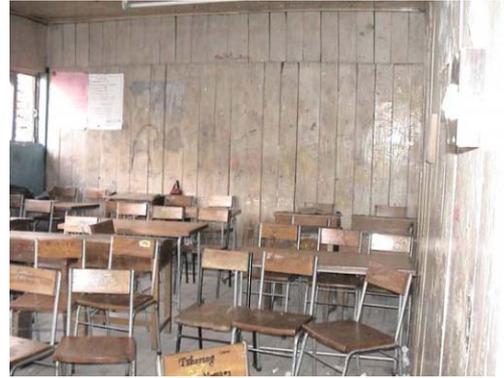
増築された木造教室棟内部の損傷

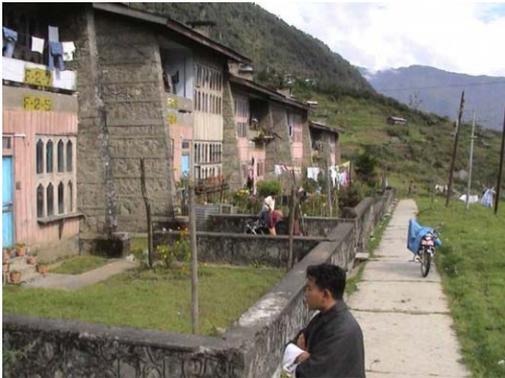
敷地内の既存建物(要撤去)

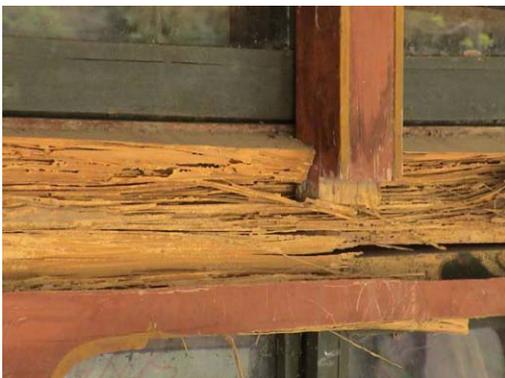
既存建物のシロアリ被害

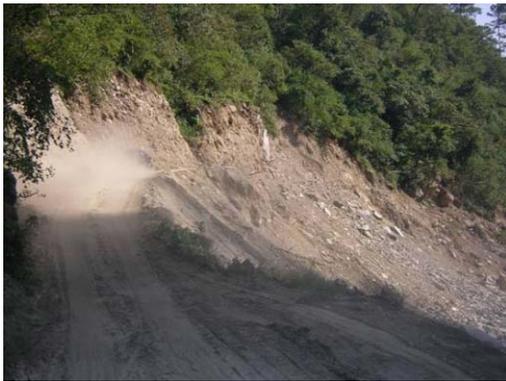
アクセス道路の崖崩れ箇所

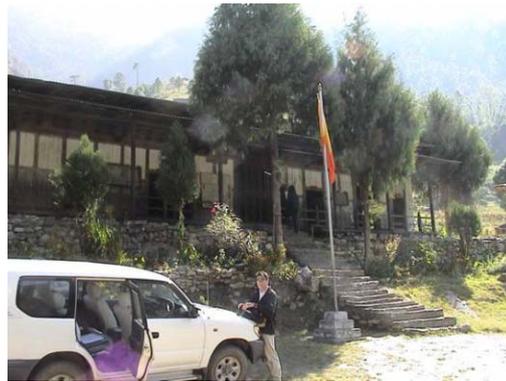
既存教室・管理棟と前庭の損傷

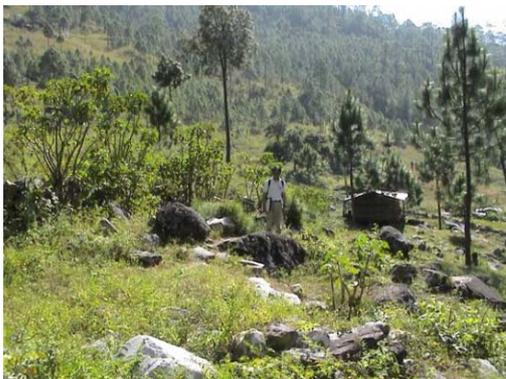
建設予定地(大きな岩が多く、要大規模造成)
