中华人民共和国
云南省小江流域综合水土保持及
自然环境修复规划调查
独立行政法人 国际协力机构

图 3.2.1
工程设施调查结果

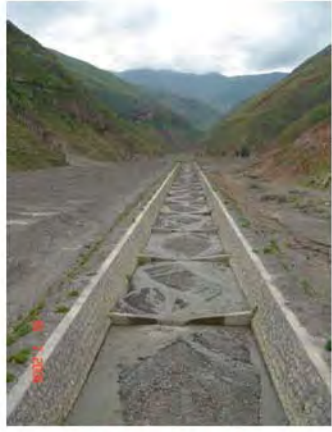
3 达朵沟排导槽

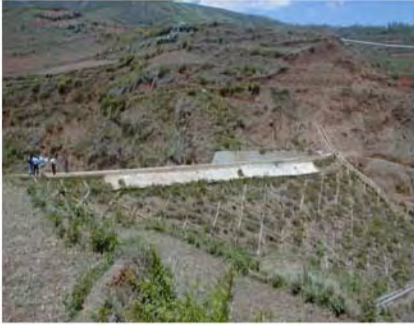
31 老龙箐主坝

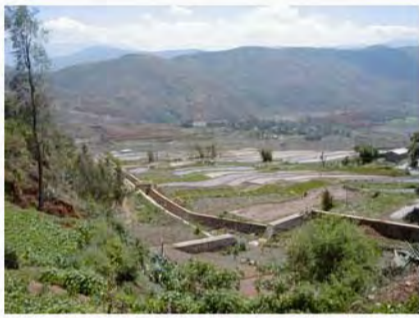
14 老龙箐—野鸣塘排导槽

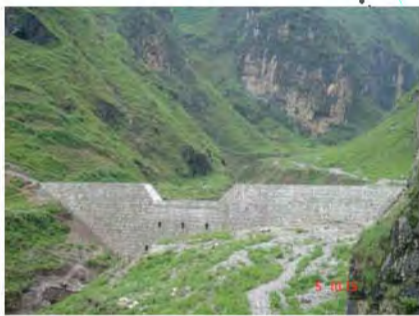
58 阿旺小河3号拦沙坝

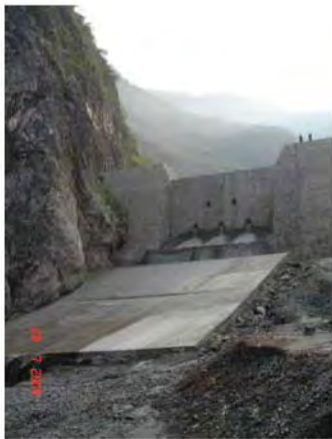
66 沙湾大沟主坝

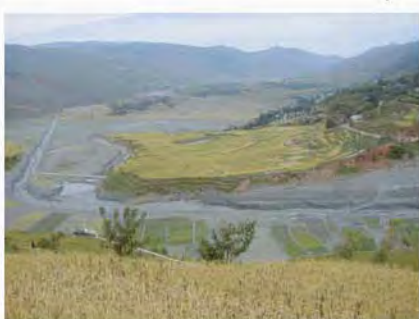
2 沙湾大沟排导槽

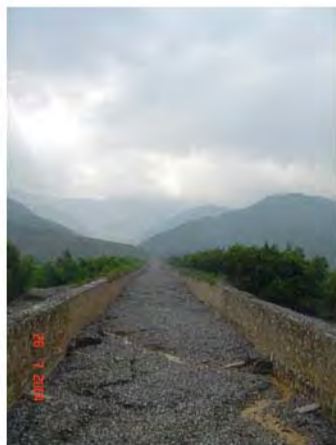
24 老干沟排导槽

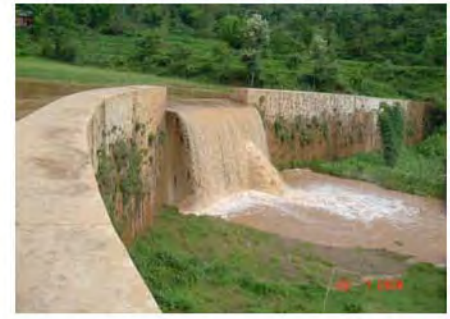
1 陈家沟主坝

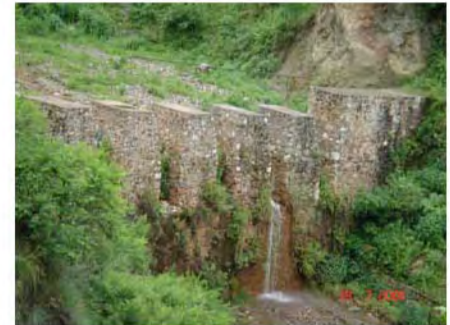
3 小水沟2号拦沙坝

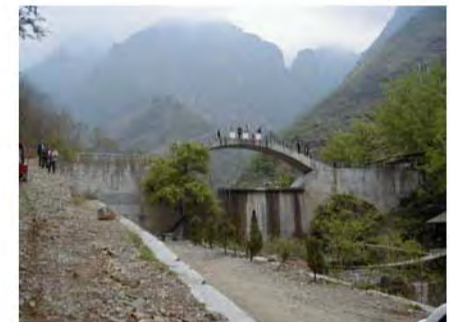
17 深沟1号拦沙坝

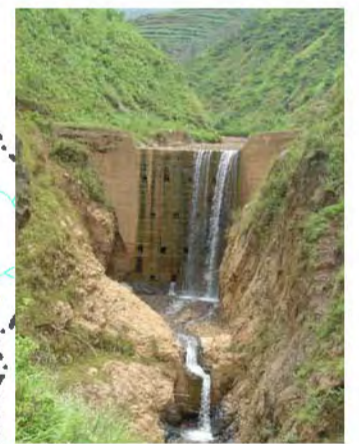
60 拖查沟2号拦沙坝

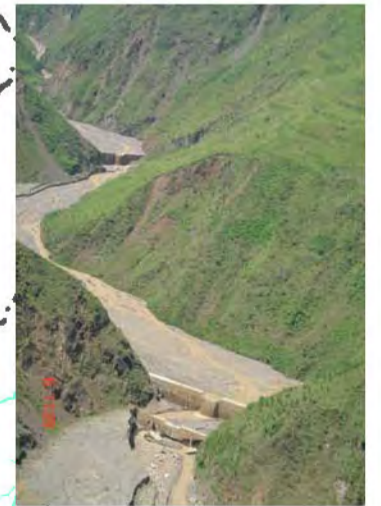
64 吊夏河1号、2号拦沙坝
