エジプト国
バハルヨセフ灌漑用水路ダハブ堰改修計画
予備調査報告書

平成18年12月
(2006年)

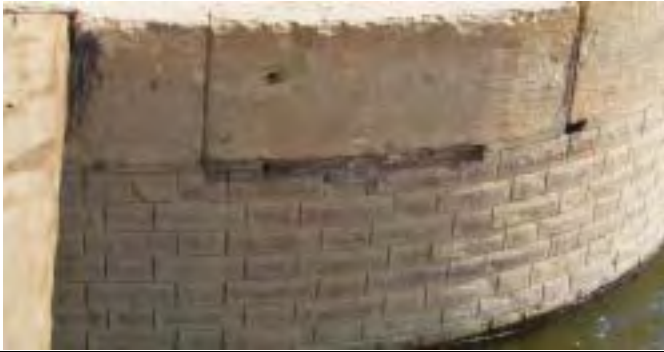
ダハブ堰下流側からの遠景(右側より5番目のゲートが閉まっている)

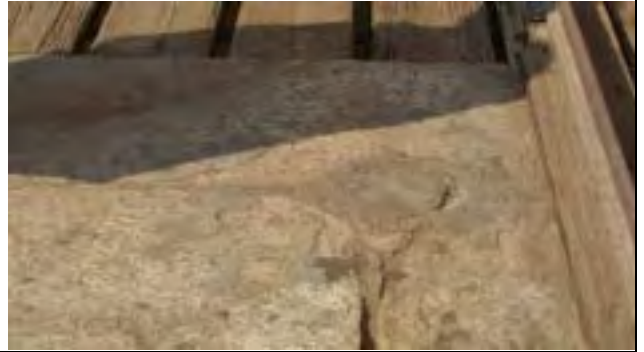
1951/52年実施の堰柱グラウト孔キャッピング

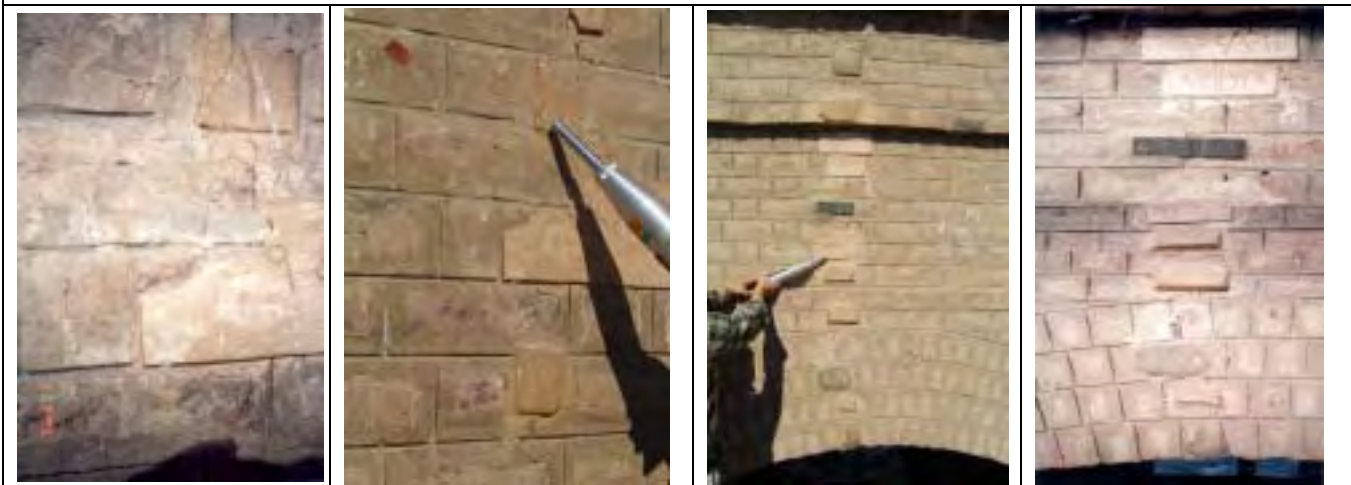
上流側胸壁部アーチクラウン部クラック及び検出盤（両端の写真・出典 RGSB:1996/2/2）
