図 2.9 ALMATY-CHOLPON-ATA 道路 (出典：MOTC からの聞き取りによる)

2.4 調査対象橋梁の現況と課題

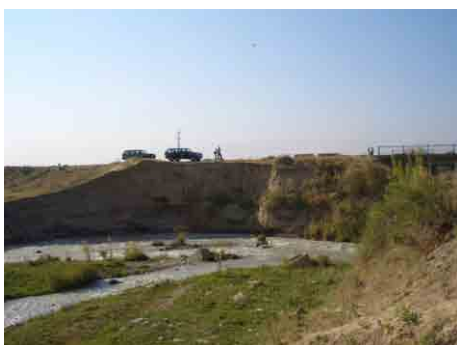
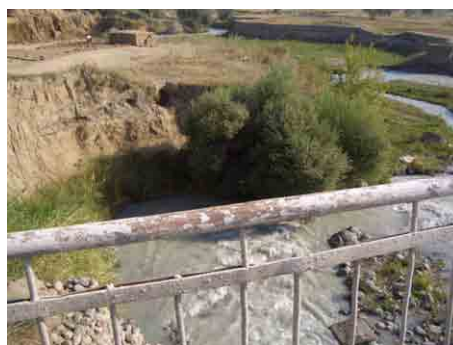
Almadin 川も Ala-Archa 川と同様 Chu 川流系に属し、流域面積は 317km² である。洪水の発生の頻度は 1.6 年に 1 回と非常に多く、河川の氾濫による堤防、護床の損傷が見られる。

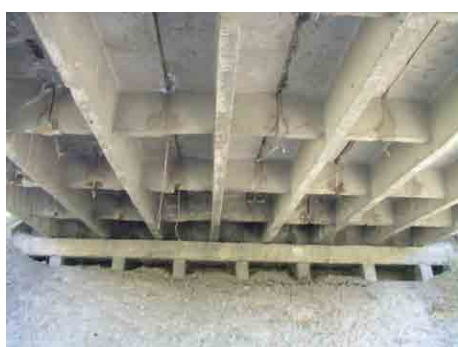
これらの作用が原因と思われる桁の回転・沈下、曲げひび割れ、せん断ひび割れ、ひびわれ密度やひび割れ幅(0.5mm程度)等が確認された。また、この桁の損傷が原因で橋面舗装にも多大なひび割れ、欠損等の損傷が見られる。

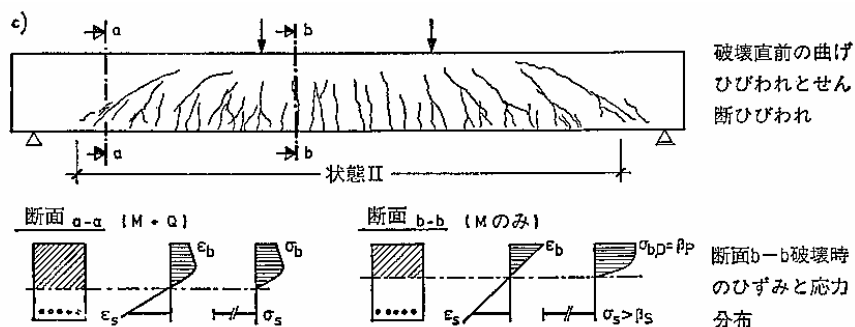
図 2.12 せん断ひび割れによる破壊 (出典: レオンハルト「鉄筋コンクリートの設計」)

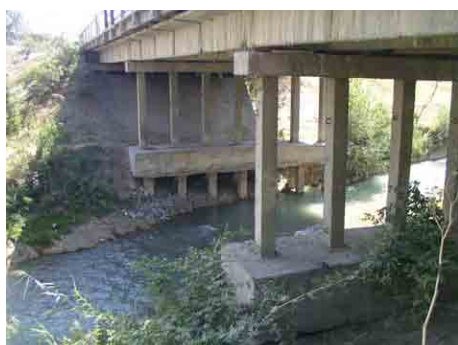
下部工は洪水による浸食でフーチング部が剥き出しの状態になっており、現在は浸食対策で設計された杭ですべての荷重を支えている形になっている。通常これらの杭は下部工浸食後、護床工復旧までの短期間の上部構造を支える為に設計されており、現在は設計以上の荷重が杭にかかっている為、非常に危険な状態である。

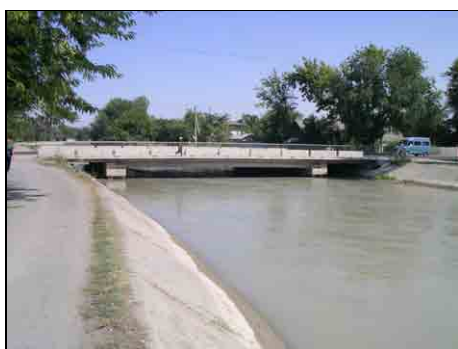
上部工形式はプレキャスト RC 桁である。No.1、2 橋梁のような中間横桁連結タイプでなく床版連結タイプである。損傷は僅かである。側径間は床版橋であり損傷は少ない。

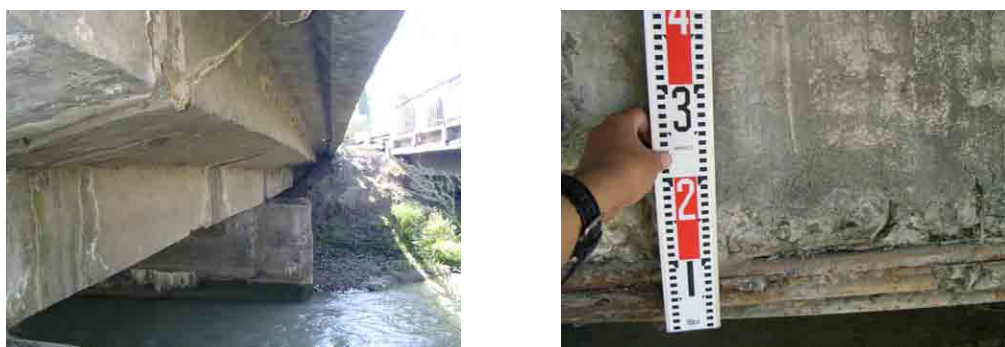
コンクリートの凍結融解による損傷は、コンクリート中の水が夜間に凍結して膨張圧を生じ、この凍結が日中の日射で融解する繰返し作用（凍結融解作用）を受ける。この凍結融解作用による内部応力により、ポップアウト、スケーリング、ひび割れが発生する。特にひび割れ部では、コンクリート内部に水が浸透しやすいため、次の凍結により、さらに大きな膨張圧を生じ、ひび割れ部の開き幅拡大や損傷の原因となることが多い。パターンとしては、不規則な細かい亀甲状の表面ひび割れが発生し、さらにその後の凍結融解作用により、開き幅が拡大する。昼夜の温度差が大きいほど、凍結融解作用を受けやすいので、寒冷地では日射側のコンクリート面や出隅部に発生することが多い。

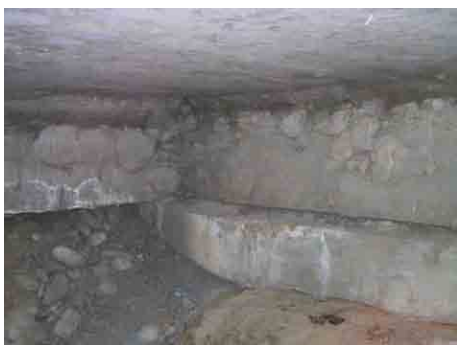
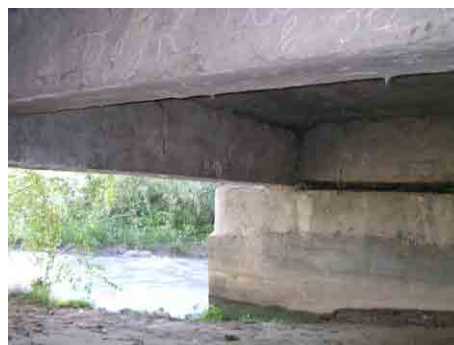
下部工については、シュミットハンマーによる強度確認の結果(23.1N/mm²)、一般的に必要なと思われるコンクリートの強度を維持しており、また洪水による浸食のあとも見られないことから、現状では特に問題はない。

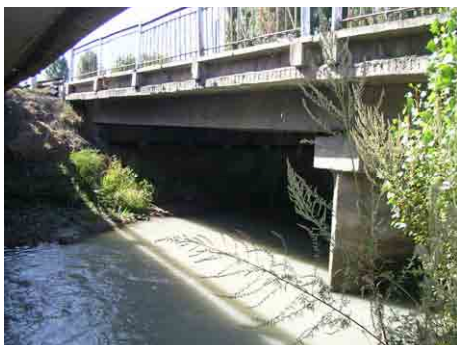
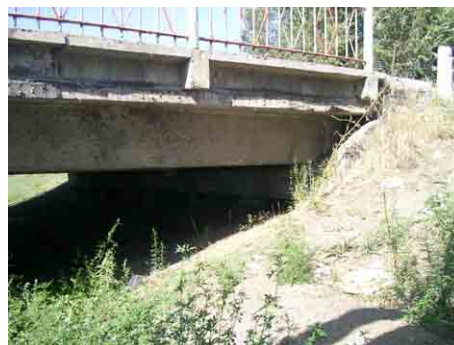
下部工は重力式橋台、重力式橋脚である。上流側に少し洗掘が見られる。橋脚のひび割れは、ひび割れ密度から問題はないと判断される。

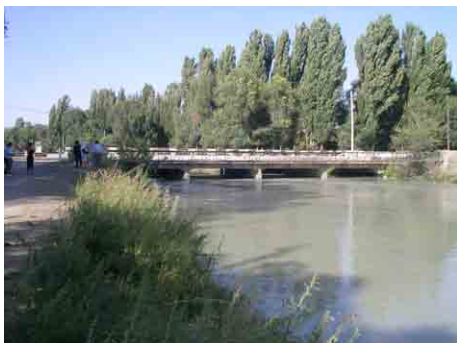
4 径間の RC ラーメン橋またはボックスカルバートである。上流側の損傷は見られないが下流側にひび割れや損傷が見られる。しかしながらひび割れ幅、密度から緊急性はないと判断した。

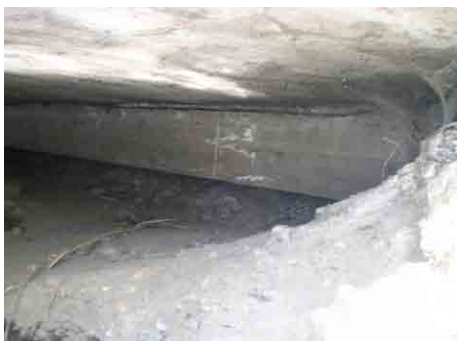
橋台はひび割れが見られるが、その幅から緊急性はないと考える。橋脚下端部は水没しているため洗掘の確認は出来なかった。しかしながら本橋梁は農業用水路上に架橋されており流量は管理されているため、洪水発生の可能性は少ない。よって基礎部に洗掘が発生はないと推察される。

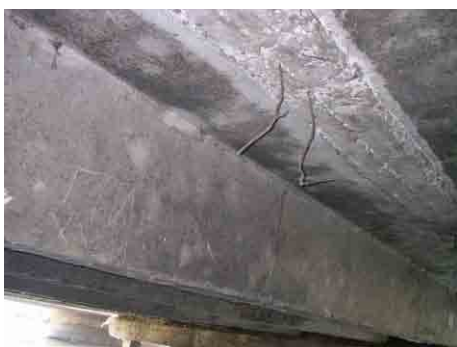
橋梁の旧橋はプレキャスト RC 桁(7 主桁)である。No.1、2 橋梁と異なり、横方向は床版で連結されている。上部工には主桁に一部鉄筋露出が見られ、ひび割れの発生、進展が見られるが損傷は No.1、2 に比べると軽い。これらの発生の原因としては、No.14(1)と同様、凍結融解の影響と考えられる。下部工はパイルベント橋台で特に問題は無い。

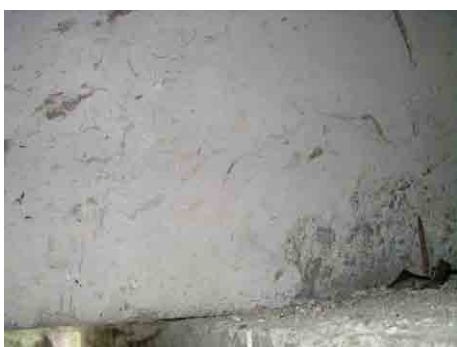
橋梁はプレキャスト RC 桁(6 主桁)である。支承がないためせん断ひびわれの発生が著しく、またせん断ひびわれ付近に鉄筋露出がみられた。この他排水施設の不備の為、発生したと思われる鉄筋露出、ひび割れが確認された。

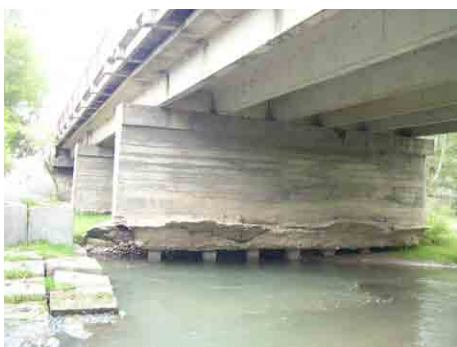
下部工も橋脚のフーチングが洗掘により剥き出しの状態になっている。

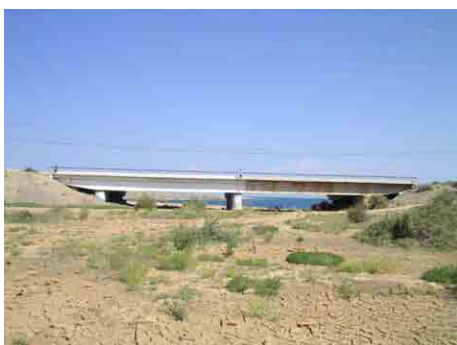
No.22(1) 左側に塗装が施してある

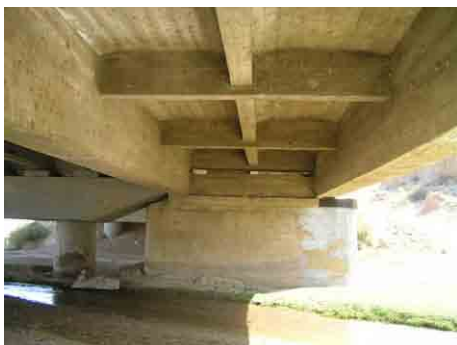
下部工には若干浸食のあとが見られるが、危険な状態ではない。

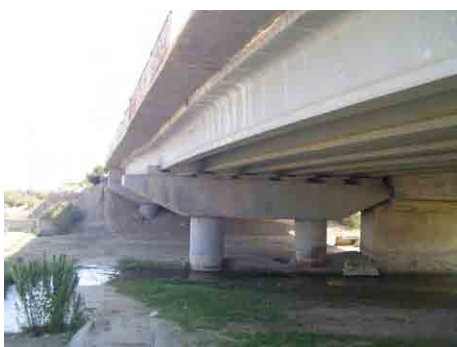
No.22 橋梁の新橋はプレキャスト RC 桁(6 主桁)である。ひびわれが主桁に見られるが、幅、密度から、危険性は少ないと判断される。No.22(2)の特徴はせん断ひび割れとは別に網状のひび割れが見られ、橋の半分にひび割れからの腐食対策として塗装処理がされている。このひび割れは塩害によるアルカリ骨材反応の可能性が高いが、この損傷の進行は遅いと予想される。

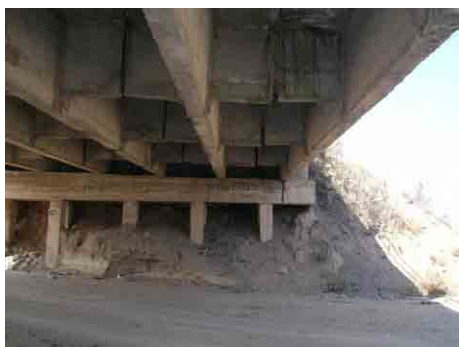
No.23 橋梁はプレキャスト RC 桁(6 主桁)である。主桁の回転・沈下、ひび割れが見られる。また No.19 橋梁同様に支承がない。この他横桁が連続していないため荷重分担がなされていない。この橋梁の損傷の特徴は下部工の杭頭コンクリートのすべてが高さ 10cm 程度圧縮破壊し、鉄筋が座屈して鉛直耐荷力が低下していることである。

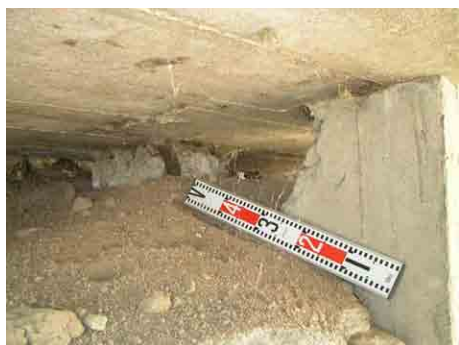
下部工はパイルと受け梁の連結部分で部分的な圧縮破壊を起こしている。いつ壊れてもおかしくない状態である。

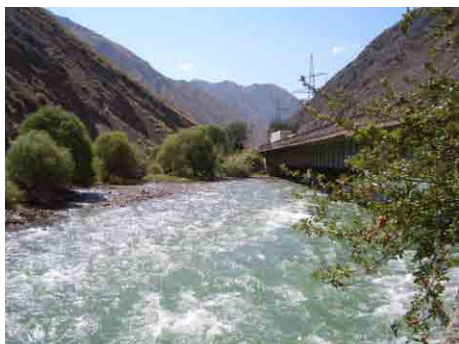
No.25 橋梁は鋼製 I 型桁橋梁(4 主桁)とコンクリート製 T 型橋脚、コンクリート床版による 2 径間の橋梁である。桁の塗装は劣化が始まっているが緊急性はない。桁構造についても下流側支承部垂直補剛材の座屈以外は問題ない。左岸部分 20m 程度の範囲の床版は深刻なひび割れ(ひび割れ幅 1mm 以上)が発生しており、部分的な床版陥没の可能性がある。床版コンクリートのひび割れ形態の分類によると、抜け落ち前に近い状態である。またビシュケク側橋台コンクリートは、シュミットハンマーによるコンクリート強度 100kg/cm² 以下であり、所定のコンクリート強度が確保されておらず、橋台の移動の可能性がある。

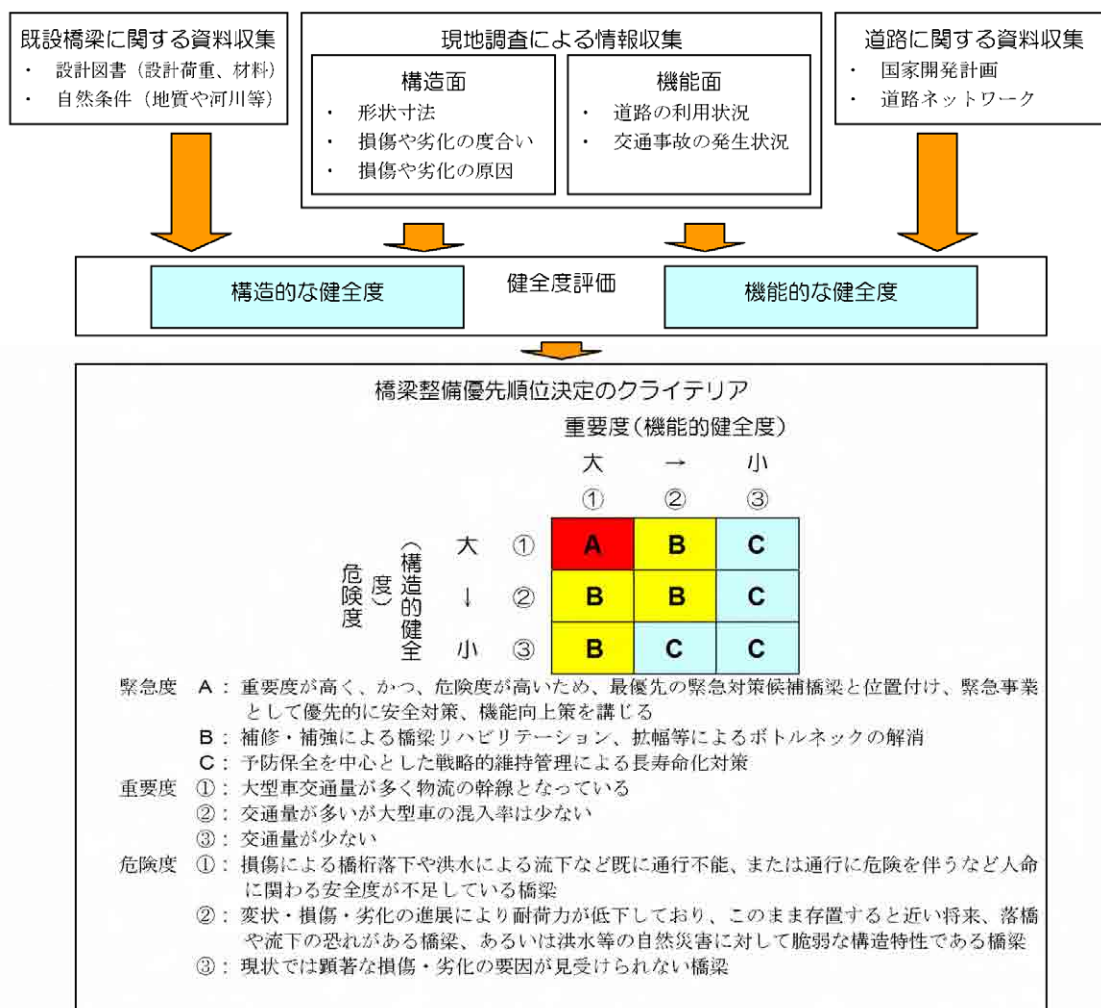
図2.13 橋梁整備優先度決定の為のクライテリア
