ギニア共和国
「国道 6 橋改修計画」
及び
「コナクリ国道 1 号線ダボンパー-KM36
区間改修計画」
予備調査

平成 19 年 9 月

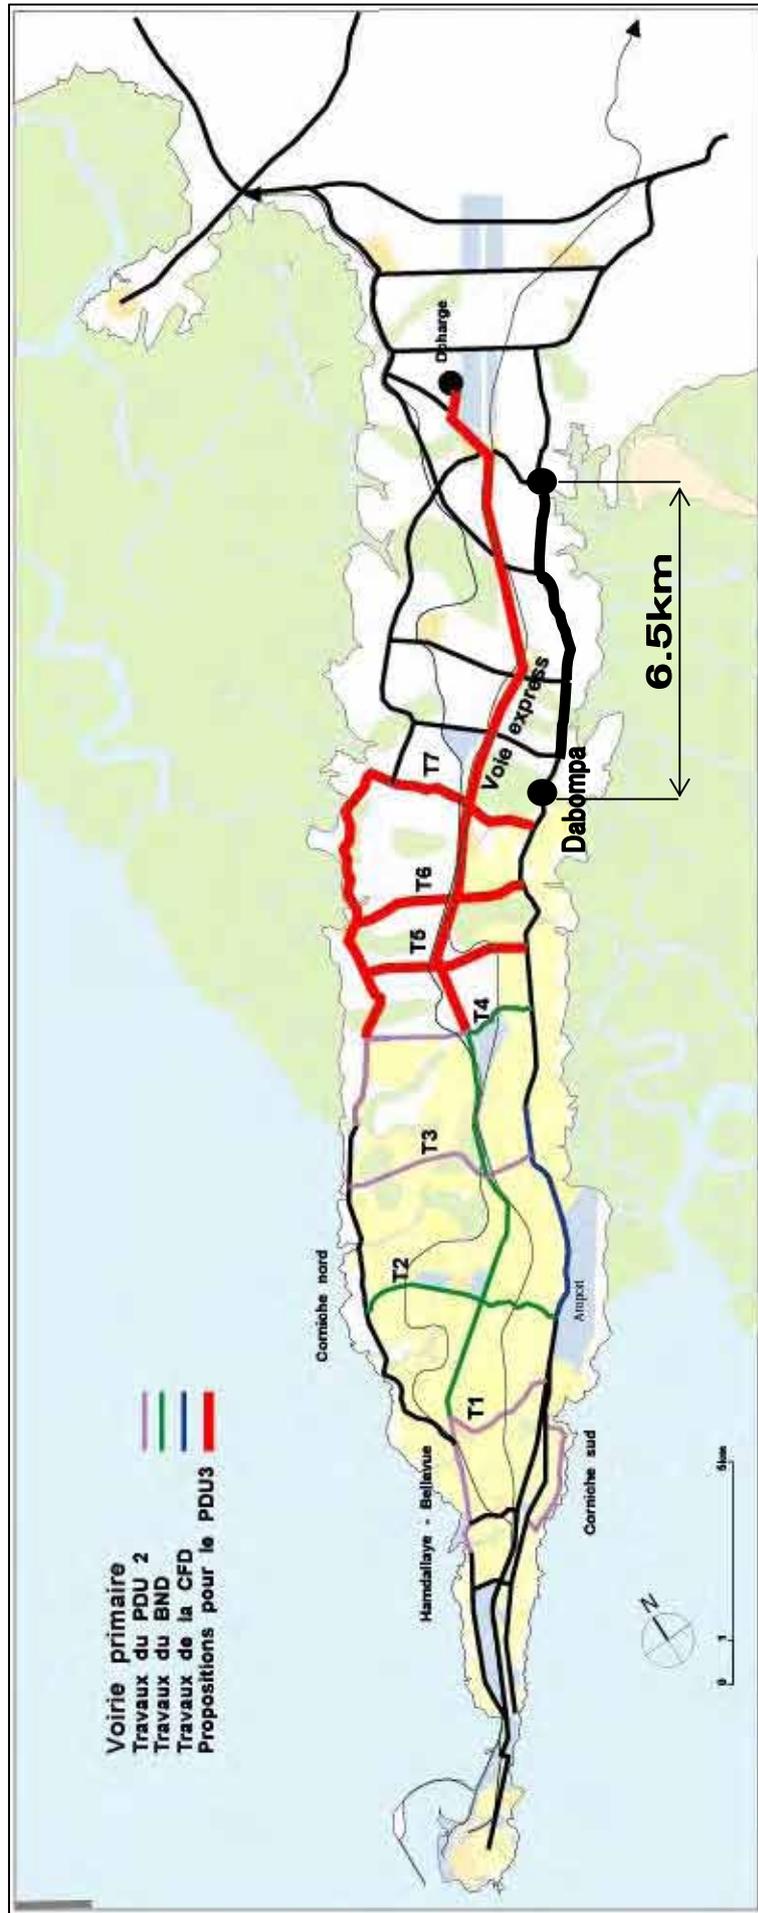
List of Requested Bridges (国道 6 橋梁改修計画)

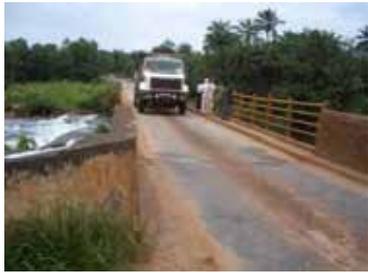
ボトルネックとなっている橋梁
No.4 Bridge Dandaya (RN4)

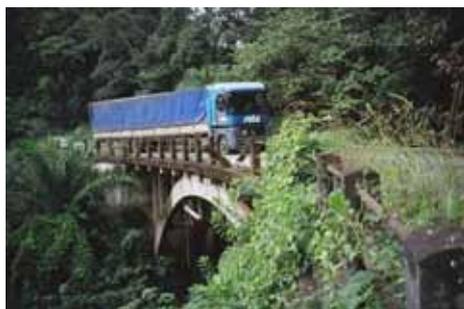
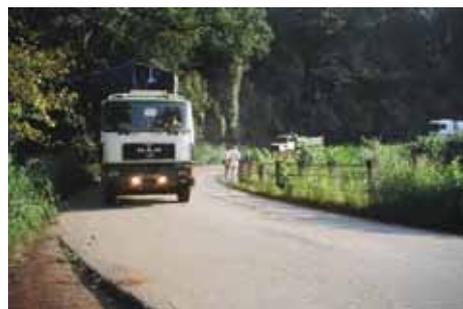
Kaaka 橋は国道1号線(RN1)に位置し、道路起点である Conakry から約 56km の距離にある。2005 年調査の交通量は 1,816 台/日うち大型車 245 台/日である。周辺の土地利用は緑地であり民家はない。道路の現況幅員は 7m 程あり橋梁部の同程度の幅員があるが、曲線が $R=45m$ と小さく、大型車の対面交通は不可能な状態である。

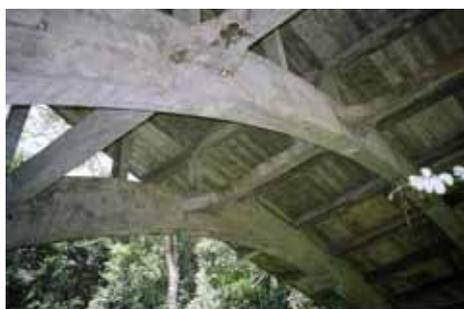
橋梁は 1950 年代に建設されたが、1988 年にソ連の援助により補修工事が行われている。橋梁形式はコンクリートアーチ橋で主桁が細く、設計に使用された荷重は現況の交通荷重以下であると推察される。また主桁には老朽化が原因と思われるひび割れが確認される。

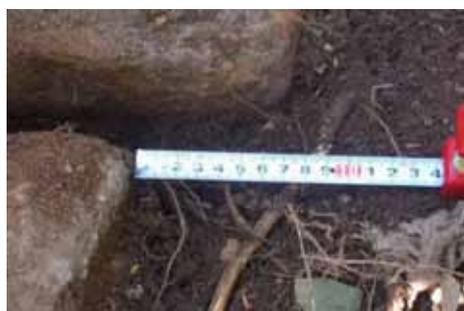
橋台と橋梁本体の間に交通荷重によると思われる 7cm 程のずれが確認された。この状態が繰り返されると橋梁本体が橋台からずれ落ち、落橋に繋がる可能性がある。また高欄は車両の追突により破損し、そのままの状態で見られる箇所が数カ所見られ、特に夜間は危険な状態である。

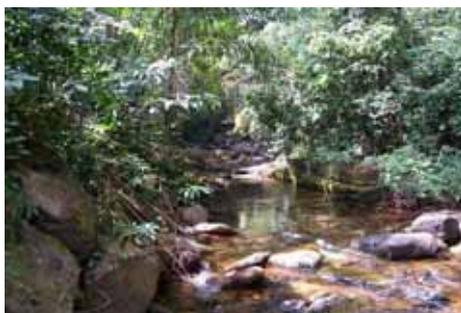
橋梁下を流れる Balandi 川は Blan 山を源とする溪流であり、流速も早い。現況河床は転石が多く、水深は 20cm 程度である。橋梁の桁と河床との離隔は 12m と十分あり、また橋脚もないことから、橋梁が川の流れを阻害することはない。

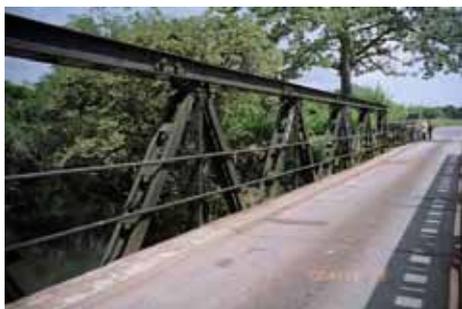
橋梁は RC2 主桁のアプローチ部分とメタルトラス橋で構成されている。メタルトラス部分は塗装塗膜が厚く、錆の発生は僅かである。アプローチ部分は架け替えが行われたものと思われ、まだ新しく損傷は確認されなかった。下部工には老朽化が原因と思われる損傷も見られるが、いずれも規模は小さく構造上問題となるものではないと判断された。

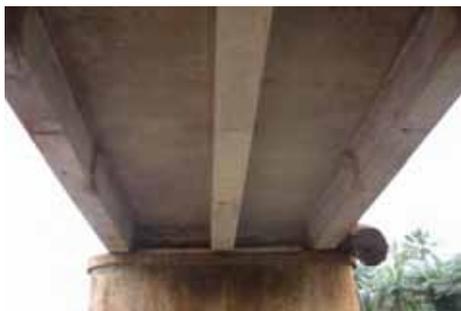
RC3 主桁の橋梁は比較的新しく、架け替えられたものと思われる。桁自体にはほとんど損傷がないが、舗装表面には多くクラックがあり、床版に損傷があるものと推察される。橋脚などの下部工には老朽化が認められ、ハンマーによって打撃を加えると容易に表面材料が剥離した。

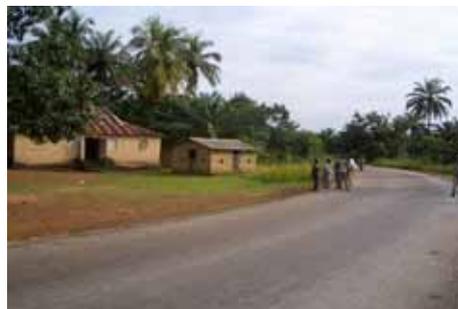
Conakry 側の集落、エンジ屋根の建物がモスク

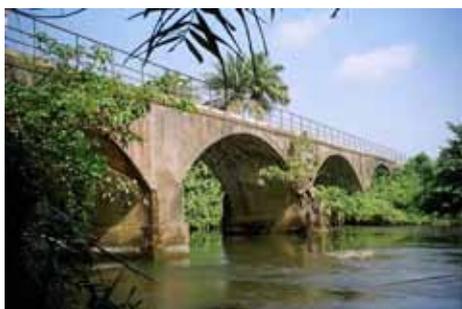
橋梁はコンクリートアーチ橋である。橋梁部材表面にはひび割れなどは少ないが、老朽化が原因と思われる材料の劣化が確認される。特にアーチの下面には無数に孔があり、現況ではまだその大きさは小さいが、今後この劣化が進行することによって、構造上の問題が発生する可能性も懸念される。

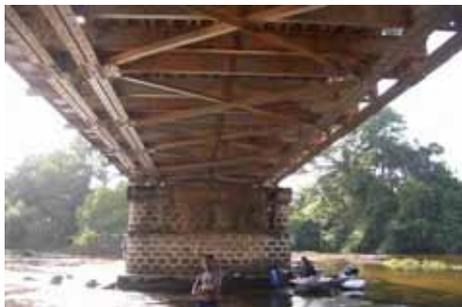
上部工が流され、現ベイリー橋が緊急的に架けられたものである。ベイリー橋は亜鉛メッキ処理されているが、錆の発生が確認される。下部工には老朽化が見られるが、クラックの発生などはわずかである。整流部材の一部に損傷が見られる。
