**L'ETUDE URGENTE  
SUR LE TRANSPORT URBAIN  
A BUJUMBURA  
REPUBLIQUE DU BURUNDI**

**RAPPORT SUPPLÉMENTAIRE**

**MARS 2008**

**JAPAN ENGINEERING CONSULTANTS CO., LTD.  
EN ASSOCIATION AVEC  
YACHIYO ENGINEERING CO., LTD.**

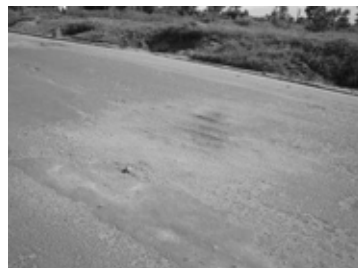
Etat de la chaussée près du point de départ (nid de poule comblé par des matériaux inadéquats)

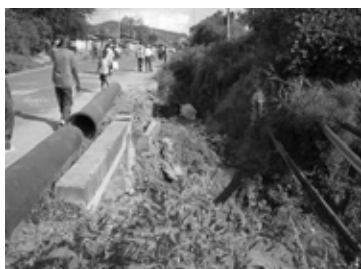
Bas côté de la route fortement érodé au No.2 +40 (près du ponceau rectangulaire)

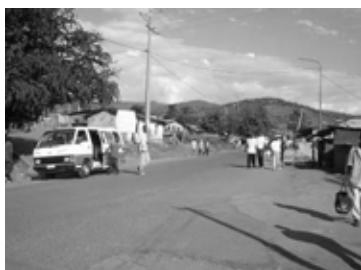
Les mini bus ont tendance à s'arrêter aux intersections avec les voies d'accès car il y a plus de place

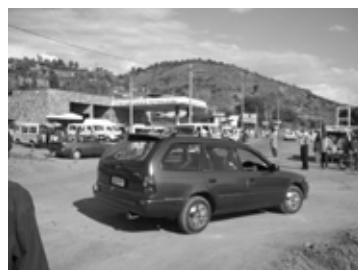
Grande confusion causée par les mini bus et les taxis stationnant au même endroit que les kiosques sur le côté de la route

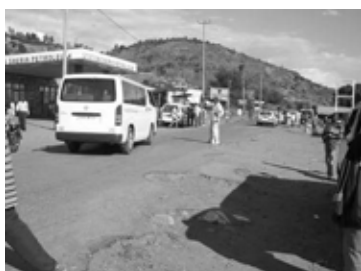
Bas côté détérioré au No.15+40

En ce qui concerne la section où le bas côté a été emporté (après le N° 15), une construction à partir de la couche de fondation sera introduite. Le Ministère des Travaux publics et de l'Équipement du Burundi a recommandé d'adopter l'épaisseur minimale de 15cm des routes nationales du Burundi et l'épaisseur de 25cm pour la couche de liaison et la couche de fondation. Ainsi, la conception prévoit un plan transversal de la section tel qu'il est présenté ci-dessous :

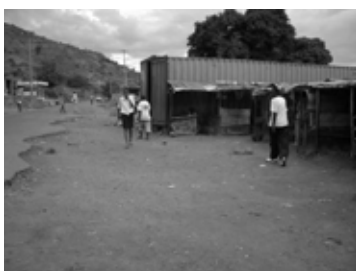
Propriété privée (conteneur) mal placé au No.16+20 sur la RHS

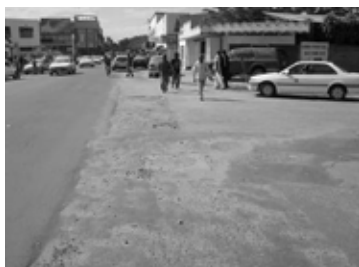
Colmatage des nids de poule (en mauvais état) au commencement de la route

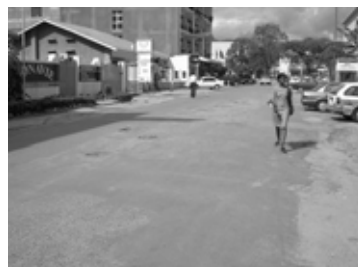
La régularité de la surface de la chaussée n'a pas été maintenue, créant des nids de poules

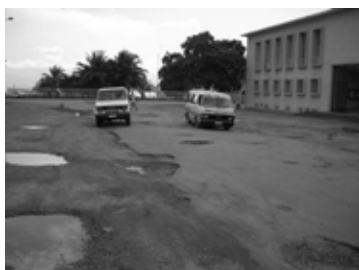
Nombreux nids de poule sur toute la route

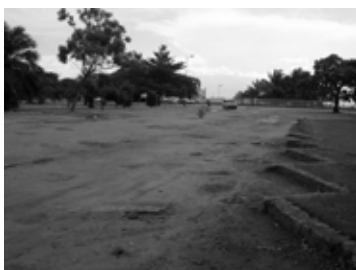
Des places de parking ont été fournies près de la chaussée mais elles n'ont pas l'air en bon état

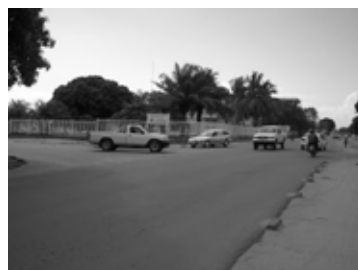
Deux intersections en T ont été placées sans visibilité suffisante ; des accidents de circulation arrivent fréquemment.

Il y a de nombreux accidents de la circulation à l'intersection avec le Bd Mwezi Gisabo. L'intersection est en forme de marche et n'est pas visible pour les véhicules entrants.

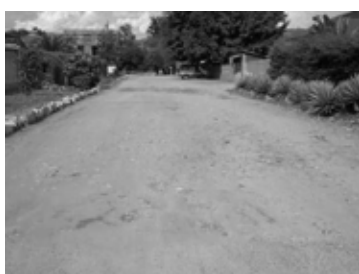
Aucune chaussée goudronnée
