## Anexo – V : Plan de Componentes no estructurales

## Plan de Componentes no estructurales

### Condiciones del terreno previsto para la construcción de la Planta de Tratamiento de Agua

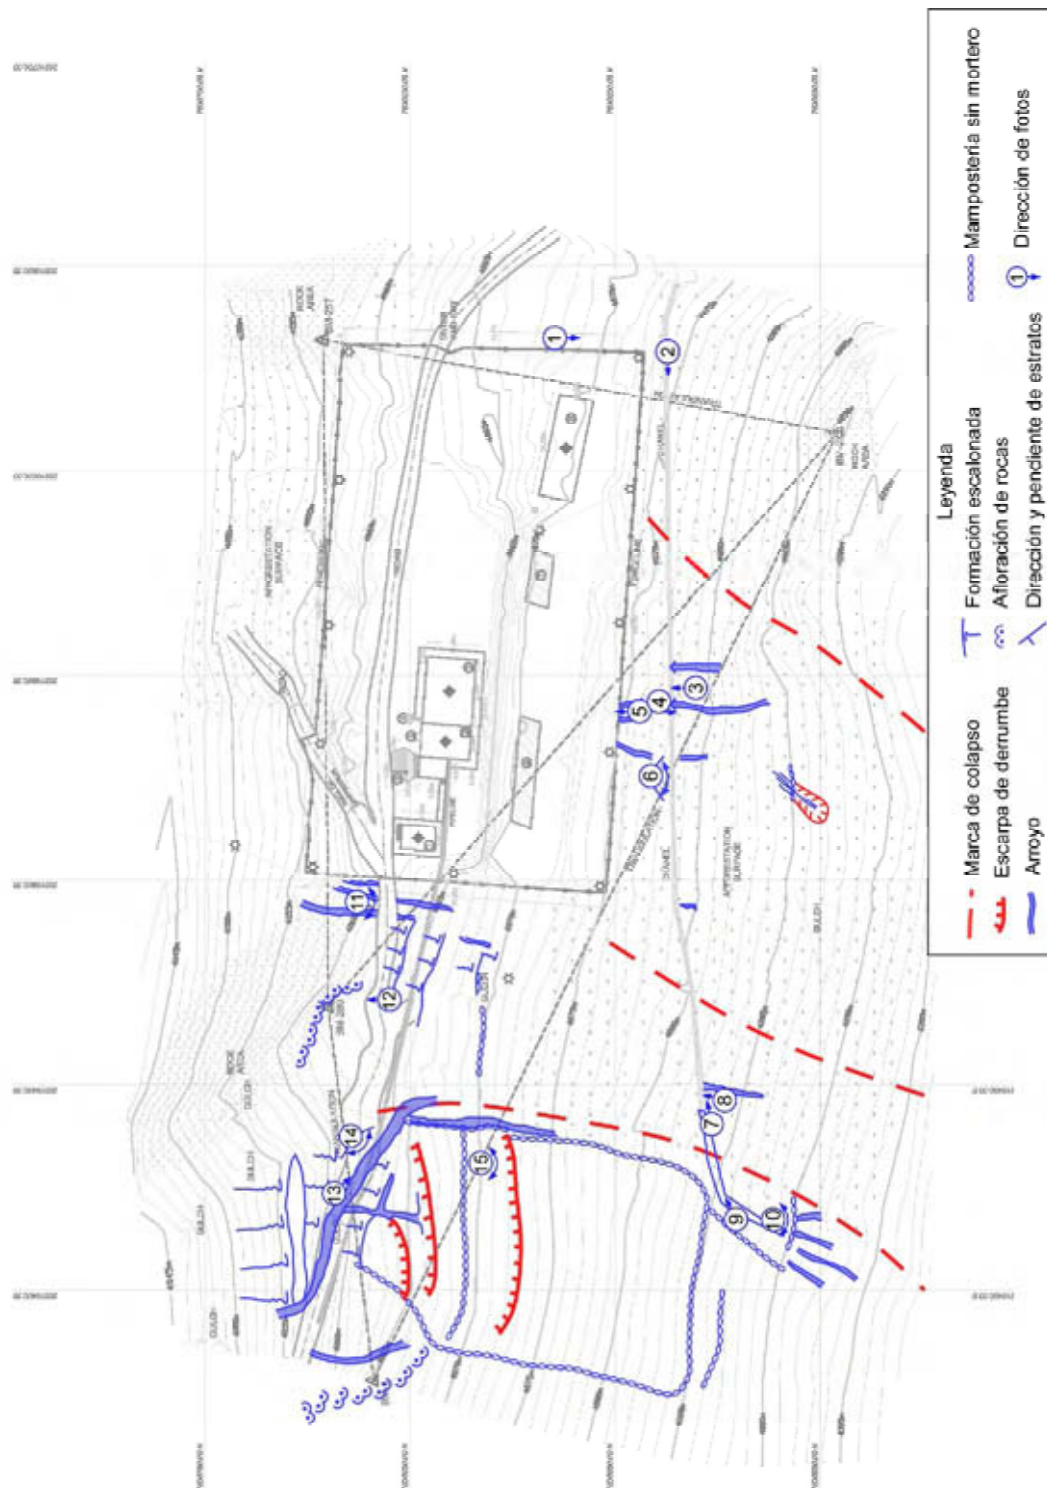
Fig.IX.1 Condiciones del terreno previsto para la construcción de la Planta de Tratamiento de Agua y el terreno adecuado

En la Figura IX.1 se indica el resultado de la observación de los terrenos cercanos del sitio previsto para la Planta de Tratamiento de Agua. En el lado sur del terreno de la propiedad actual y el lado oeste del sitio previsto para la Planta de Tratamiento de Agua, se encuentran las marcas de colapso. Además, al final de las marcas de colapso en el lado oeste del sitio, están distribuidas las áreas escalonadas (escarpas pequeñas de derrumbe) que indican el colapso superficial. Por lo tanto, teniendo en cuenta la preocupación sobre la inestabilización del terreno que será provocada por el corte de tierra en las obras de preparación del terreno, será deseable limitar el área de preparación aproximadamente dentro de 50 metros en el lado oeste del terreno de uso actual, excluyendo las áreas referidas.

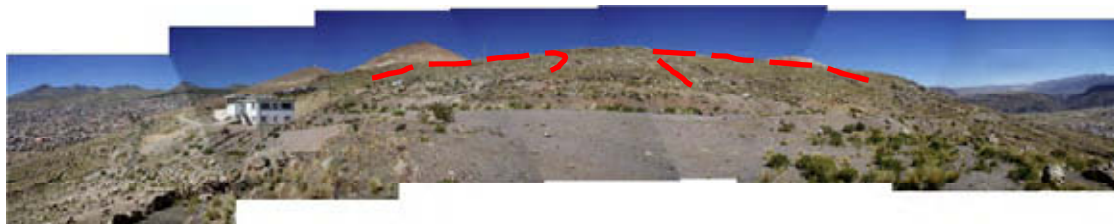
**Vista completa del talud al este de la Planta de Tratamiento de Agua Rio San Juan**

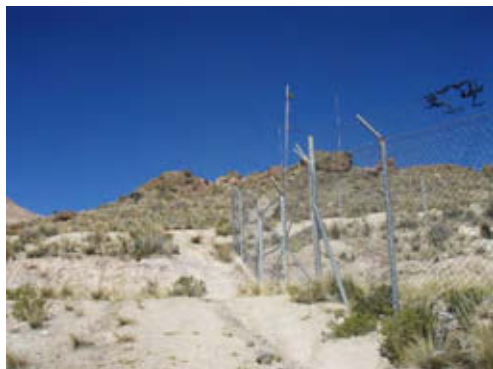
- 1 Afloración de lutita distribuida en el talud superior de la Planta de Tratamiento de Agua
- 2 Se ven grietas capilares en el canal de desagüe existente en el talud superior oeste de la Planta de Tratamiento de Agua

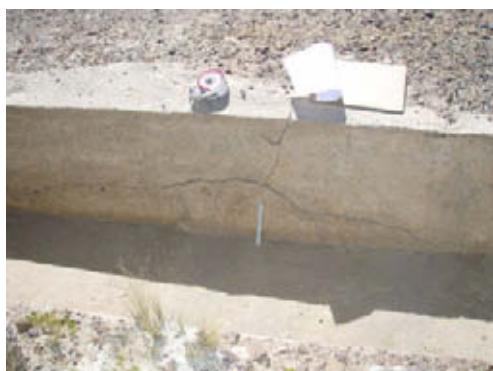
- 3 Aspectos de grietas capilares en el canal de desagüe existente
- 4 Arroyo en el talud hacia el canal de desagüe existente (curso cóncavo erosionado por aguas superficiales)

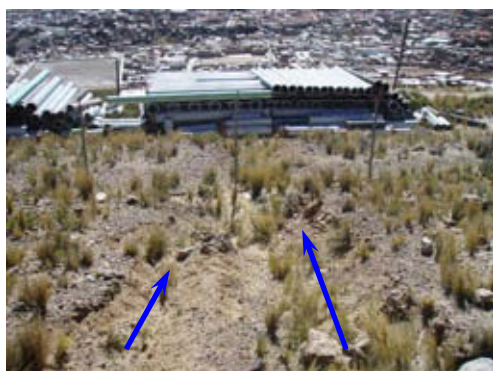
- 5 Arroyo hacia la Planta de Tratamiento de Agua desde el canal de desagüe existente

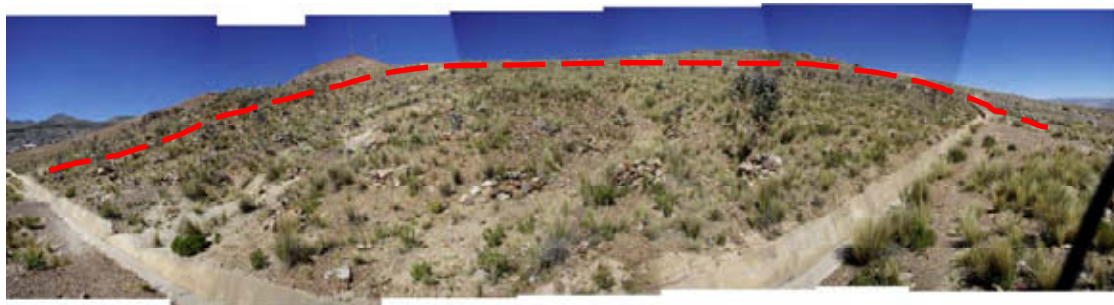
- 6 Arroyos y marcas de colapso (línea roja de puntos) en el talud superior de la Planta de Tratamiento de Agua Rio San Juan

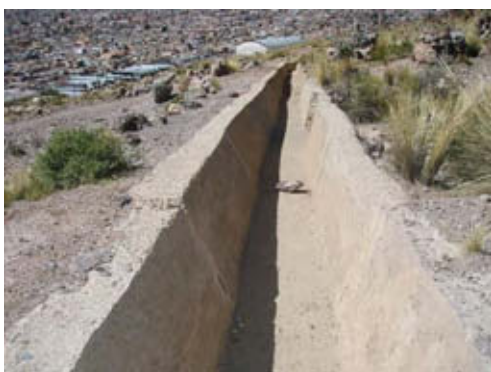
- 7 Grietas capilares distribuidas en el canal de desagüe en el talud superior al este de la Planta de Tratamiento de Agua
- 8 Aspectos de grietas capilares en el canal de desagüe existente

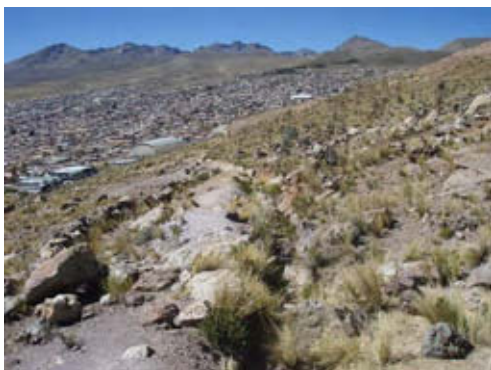
- 9 Construcción del canal de desagüe de tierra conectado con el canal existente de concreto

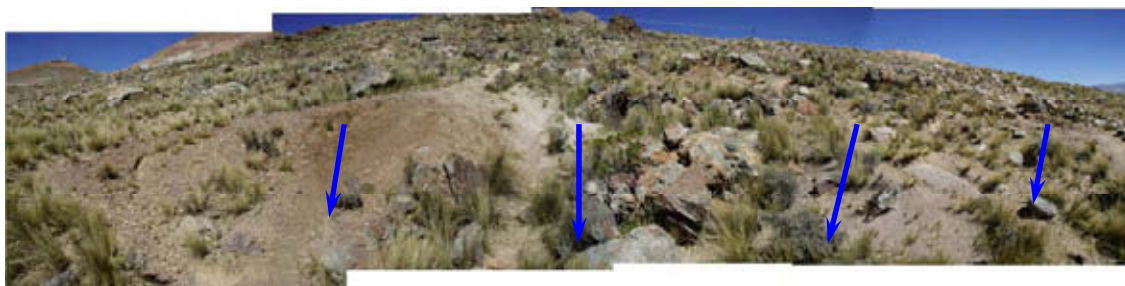
- 10 Distribución de arroyos pequeños erosionados por aguas superficiales

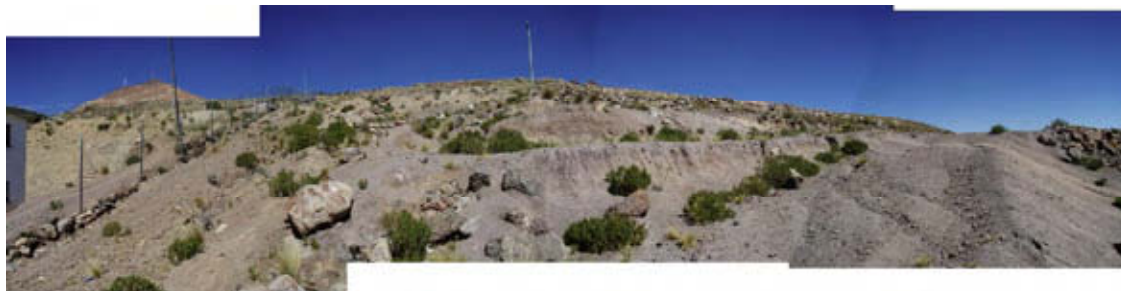
11 Aspecto del talud candidato para la ampliación de la Planta de Tratamiento de Agua Río San Juan

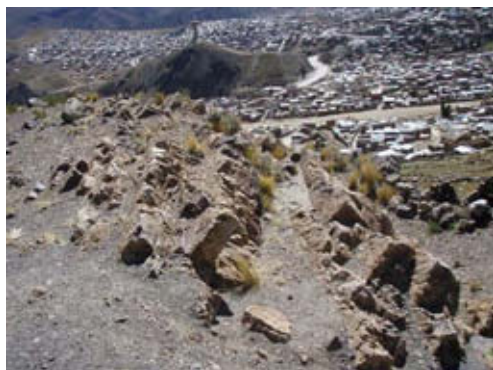
12 Afloración de lutita que incluye horsteno. Dirección N-15-O. Pendiente de 40 grados.

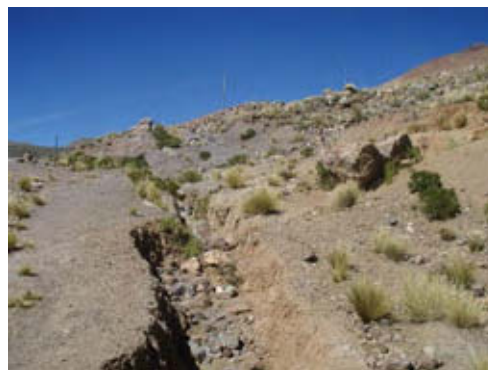
13 Arroyo de 0.8 m de ancho y 1.0 m de profundidad

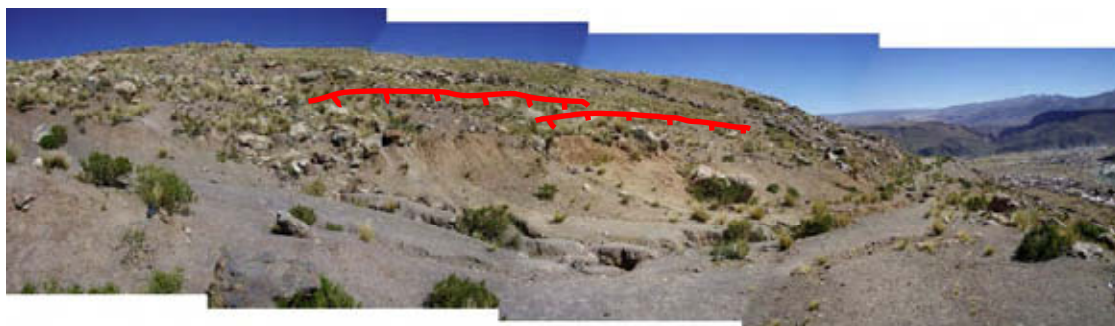
14 Distribución de arroyos profundos y escarpas de derrumbe (línea roja) en el talud del lado este de la Planta de Tratamiento de Agua Río San Juan

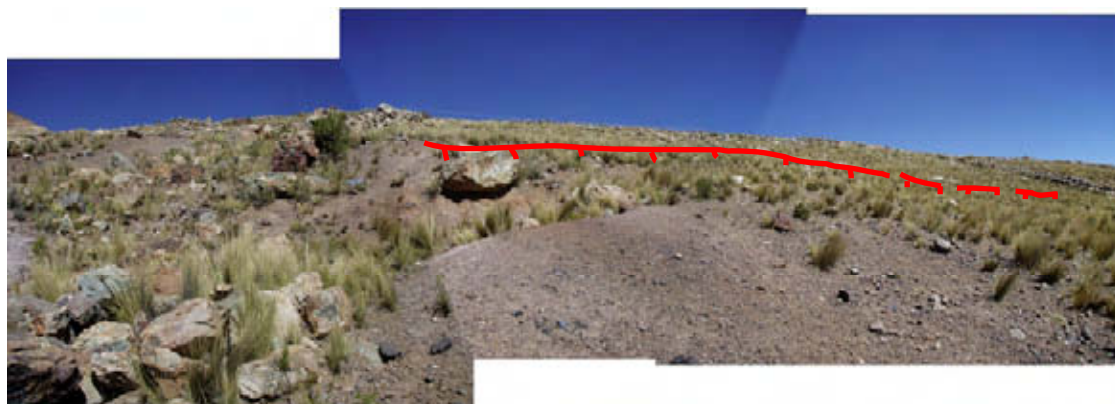
15 Escarpa de derrumbe (línea roja) y marca de colapso distribuidas en el talud superior de la foto 13
