## 2-2-7 対象橋梁の現状

### （1）スラウェシ島本島移民地区道路

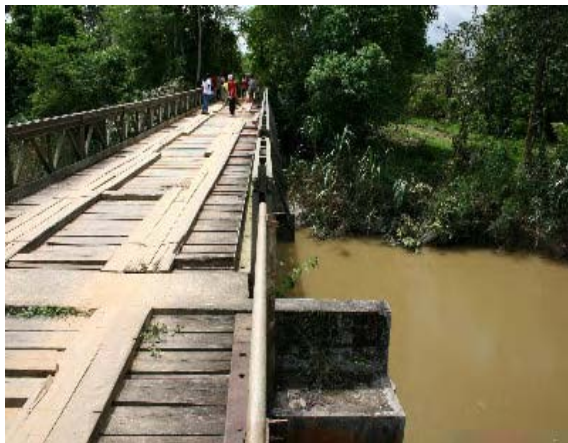
スパン $11\text{m} + 31\text{m} = 42\text{m}$

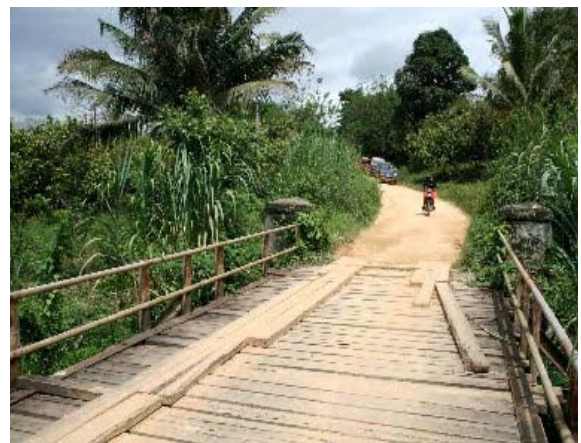
Tinanggea側、左岸側。取り付け道路は山から下ってくる。橋梁は短い11mスパンの橋梁

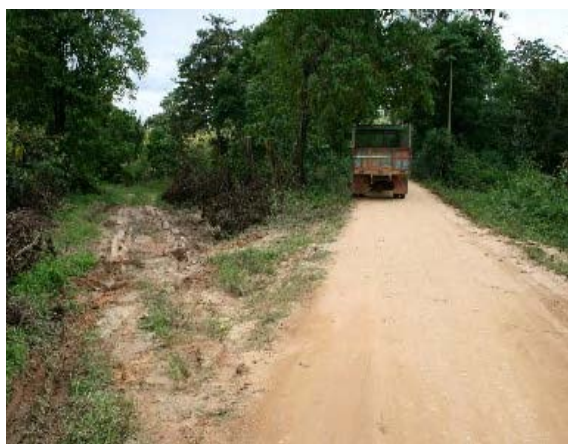
右岸側の取り付け斜路

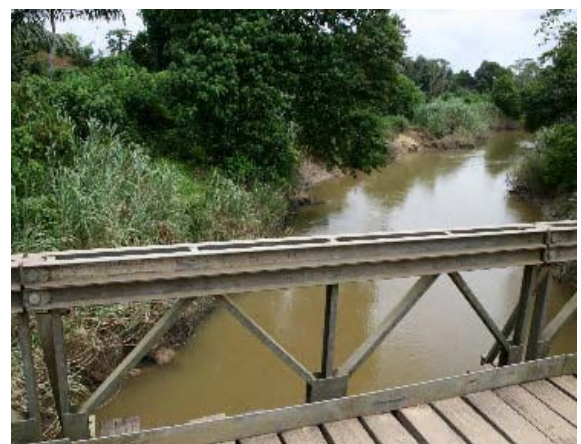
LapoaとPolipoliaとを結ぶ州道とから分岐している県道上にある橋梁である。この県道は東で別の州道に接続しており、その州道はクンダリへと続いている。この橋梁は $11\text{m} + 31\text{m} = 42\text{m}$ の鋼橋である。11m分は簡易な鋼橋で、31m分は一般的なベイリー橋である。周辺は計画移住地であり、1988年に移住省（Departmen Transmigrasi）によって建設されている。下流側で河川が急に右折しているため、新橋はこの橋梁の上流側に作ることが望ましい。また現在の11mスパンの位置には河川は流れていない。この橋梁の左岸側は山になっており、右岸側は川の水面とそれほど変わらない高さの平地が広がっている。そのために洪水になっても、現在の橋は水没したことはないとのことであった。

下流側、右へと折れている。洗掘もある

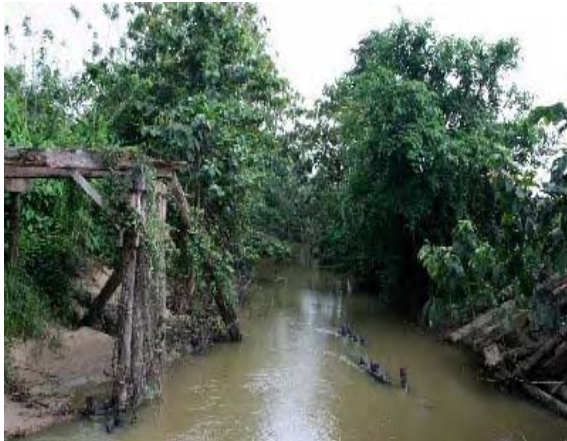
LapoaとPolipoliaとを結ぶ州道上にあり、Lapoaに最も近い位置にある橋梁である。現橋は木橋であるが既に落橋してしまっている。そのためにヤシの丸太を並べた仮設橋を作って、上流側に迂回路が作られていた。右岸側には田が広がっている。その中をアップローチ道路が横切っている。左岸側は少し高くなっている。

上流側の仮設の木橋からみる落橋した旧橋。右岸側から。スパンは約20m

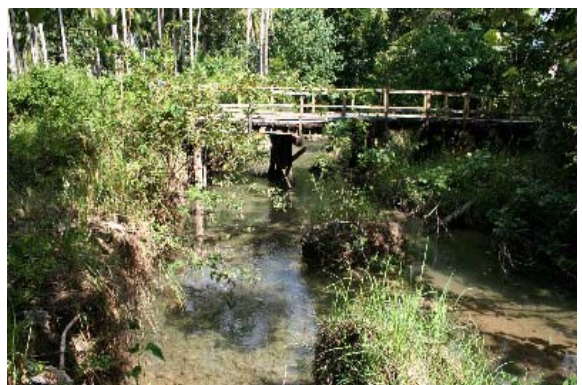
下流側から橋をみる。洗掘されたために、木が倒れている。

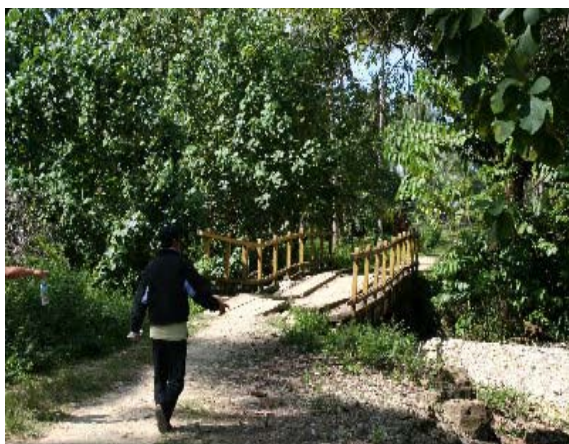
No. 8 Wamorapa Bridgeの南にある橋梁である。スパン15.5mの木橋であるが、河川を無理に狭くして架設したために、左岸側が洗掘されている。そのため、オートバイが橋梁を渡れなくなってしまったため、左岸側に木の板を渡してオートバイが通れるようにしている。車は通れないため、橋梁の下流側に川の中に入る道が作られているが、通る車はほとんどない。作業ヤードは左岸、右岸のどちらでも確保できると思われる。高水位は橋の高欄の中段くらいまで、0.8m程度までであるとのことであった。

川の水量は多くない。橋長は約15mであった。橋を短くする際に、川幅を少し狭くしたために洗掘されている。

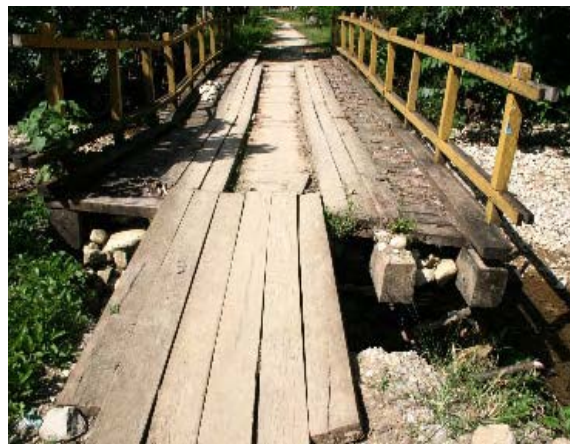
洗掘されて渡れなくなったために、板を渡している。

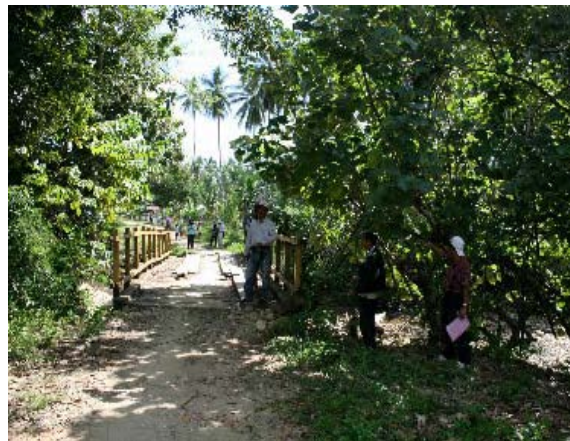
洪水時はこの高さまで水がくる。

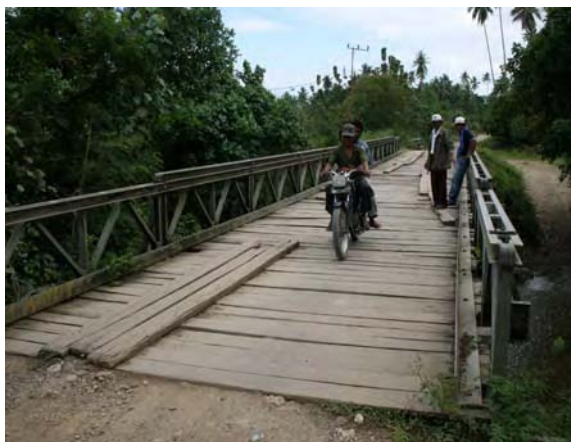
橋の両側200mは平地である。橋の欄干の上あたりまで水がきたことがある。

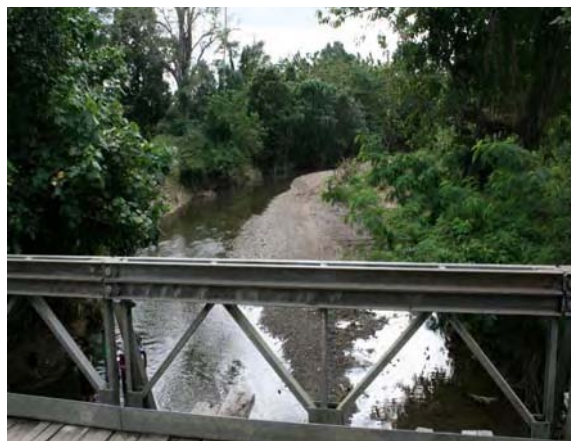
上流側をみる。右岸である左側の川岸が洗掘されている。

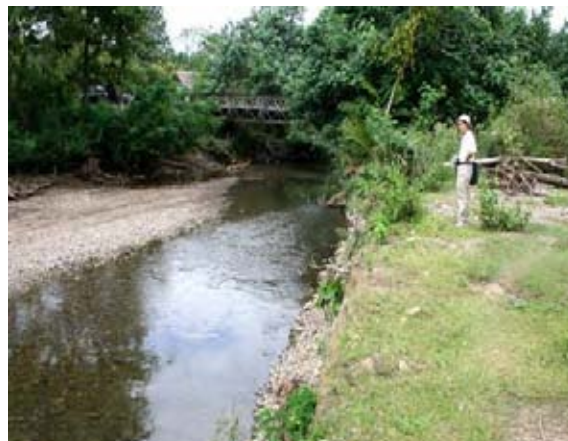
洗掘地点より現橋梁位置をみる。

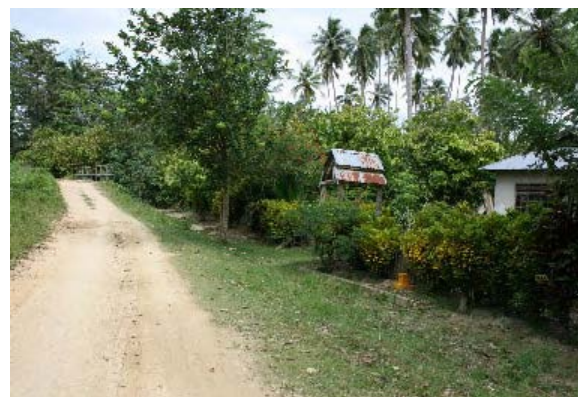
先にみえるのがPakaka Bridge。右が家。この家の床上まで浸水したことがある。

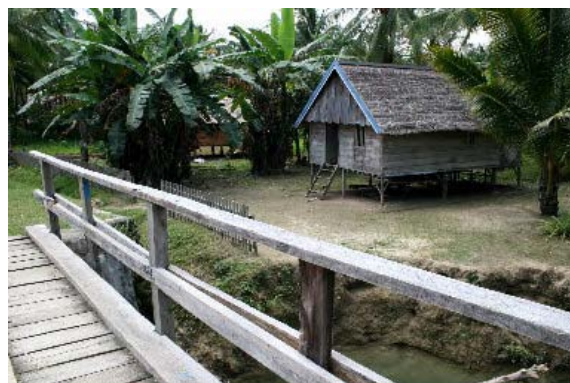
右岸、上流側の家。この家の階段まで水がきたことがある。

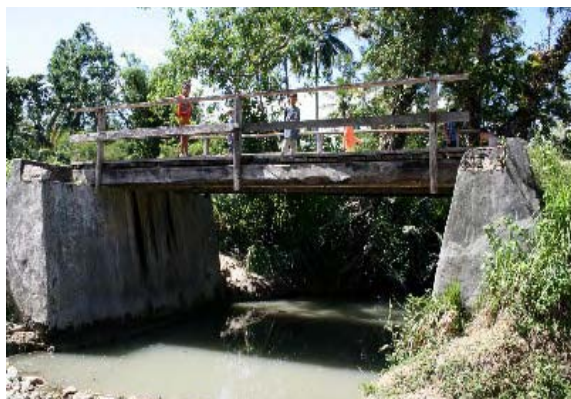
マリガノ～プレ間にある橋長8.5mの木橋である。現地で聞いたところによると、洪水時には現橋の路面まで水位が上がるそうであった。現橋は、川幅を無理やり狭くして橋梁を建設したもので、元の川幅は22m程度あったとのことである。この橋梁の下流には洗掘箇所があり、その近くに民家がある。洗掘が進むと民家が倒壊する恐れもあるような状況である。作業ヤードは橋梁の左岸側、右岸側のどちらにでも確保できそうであった。

下流側からみた橋。下流側に洗掘があり、流れを変えると危険

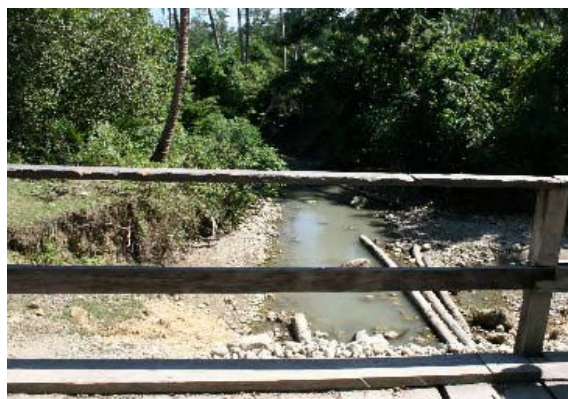
下流側、この先に洗掘の激しい箇所がある。

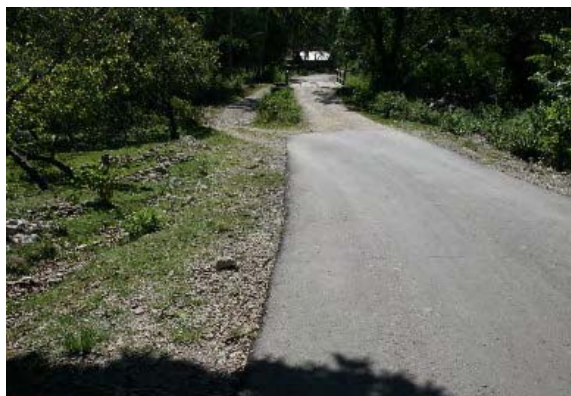
Baubau側からみた橋梁、左の下流側に旧道が見える。Baubau側は地形が上がっている。橋面の高さまで洪水くるそうである。

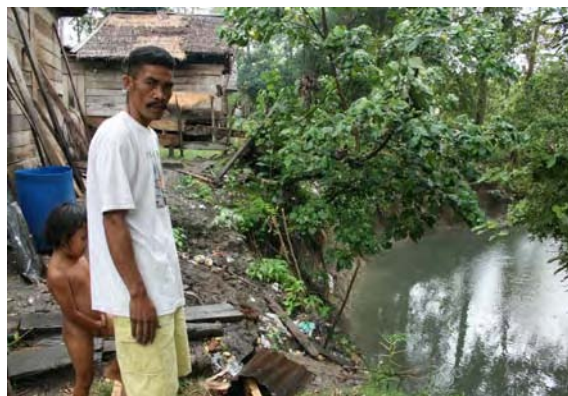
住宅近くまで洗掘が迫っている。

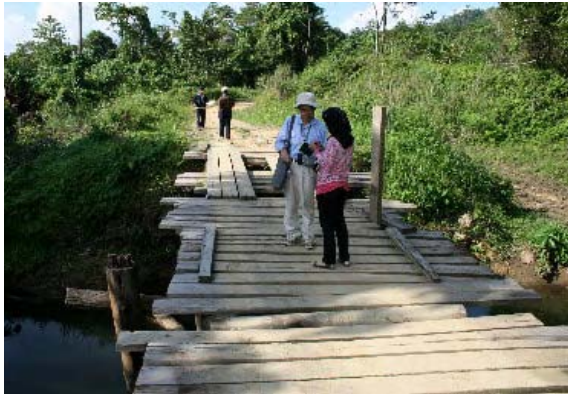
この付近は平地になっており、この橋梁は川幅を盛土で狭めたところに建設されているスパン13mの木橋である。この橋梁の下流側には、洪水で流された以前の木橋の残骸が残っていた。現橋も応急で架けられたような不完全な橋であり、車で通過するときは危険なので運転手以外の全員が下車した。高水位は橋の路面から1 m程度上にまでくるとのことであった。

木橋の現橋、少し前に壊れて架け代えたもの。

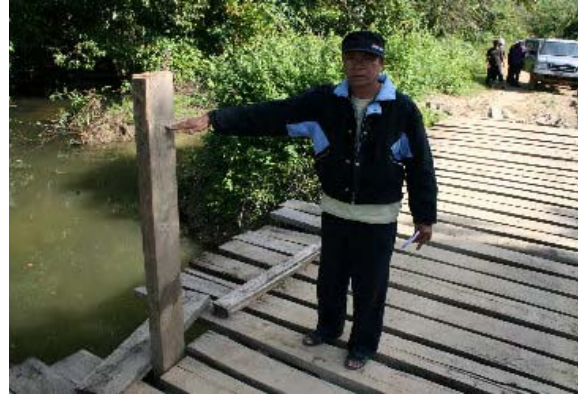
手の高さまで洪水がくる。

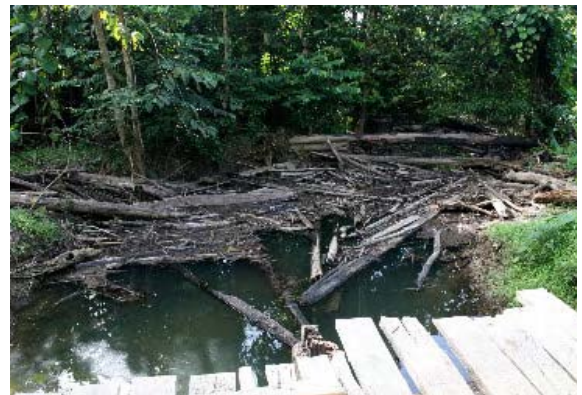
下流側、以前架けられていた木橋の残骸

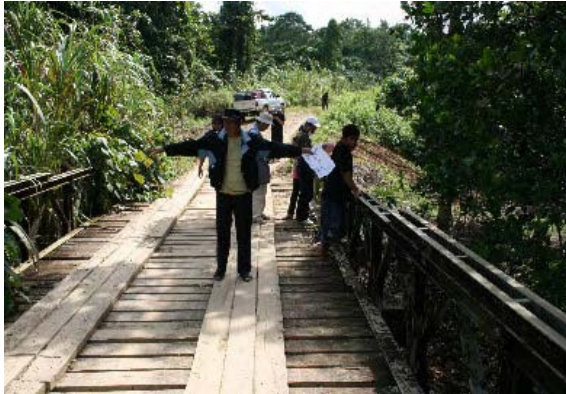
洪水時は、中央の人物の手の高さまで水がくる。

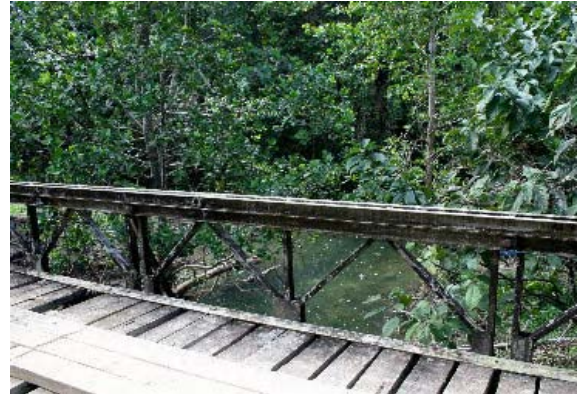
下流側、海水が入ってきている。

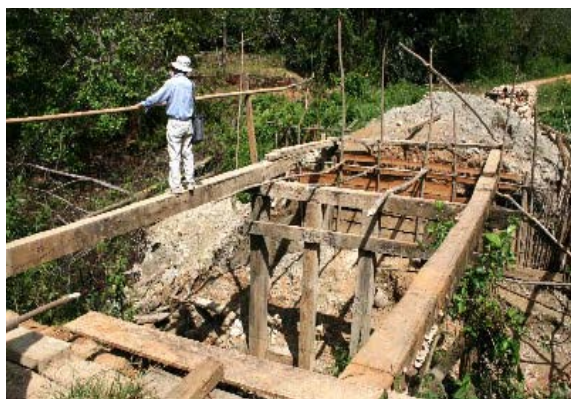
木橋が落橋したために、新たにスパン10mの木橋を建設中であった。この橋も盛土で川幅を狭くして架橋しようとしている。高水位は、現在建設中の木橋の路面上1m程度の高さとの話だが、現地の地形をみると下流側に急に下がっており、それほど水位が上がるとは思えない。

木橋が壊れたので木橋を再建設しようとしていた。工事費は北ブトン県の工事費らしい。

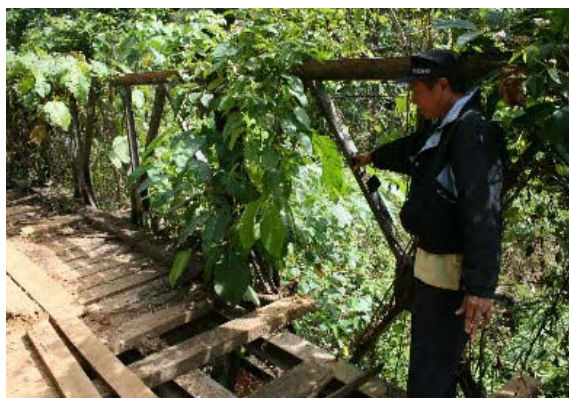
現橋はスパン15mのベイリー橋であるが、川幅を狭めて架設している。木床版の状態が悪いためオートバイ、車の通行には不便な状態であった。上流側に橋がなかったころの旧道がある。また、高水位は橋面上1 mくらいまでくるという話であった。

高水位は手の位置までくる。

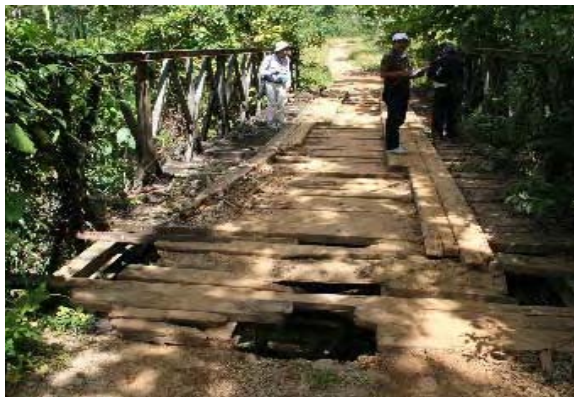
新しく提案された橋梁である。現橋はスパン15mのベイリー橋であるが、盛土で川幅を狭めて建設されている。木床版の状態が悪いためにオートバイ、車の通行には不便な状態であった。現地でオートバイごと下に落ちたという人もいた。しかし、ベイリー橋の状態は良く、木床版さえ取り換えれば、まだ十分に使える状態である。上流側に橋のない時にあった旧道がある。高水位は現橋の路面から1m程度の位置とのことである。

木床版は痛んでいる。

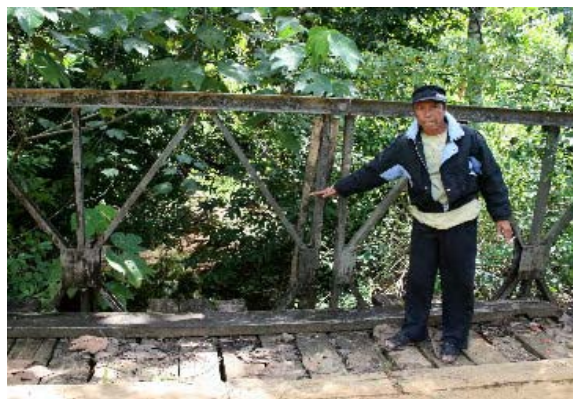
高水位は手の位置までくる。

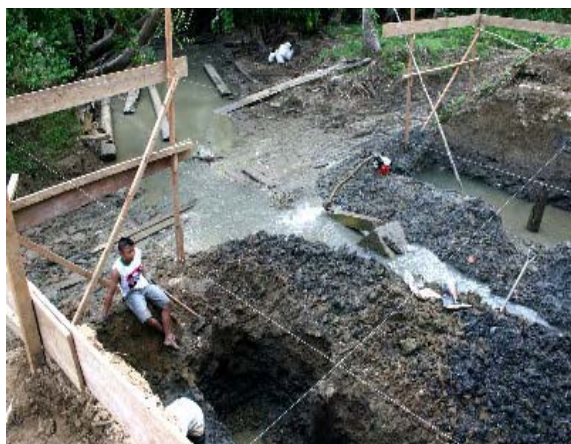
マリガノを発って、エレケに向かう八番目の橋である。新しく提案された橋梁である。スパン11mの木橋を建設中であった。ここは海が満潮になると車は通過できない状態であった。

潮位が上がると現在は、車は通行不能。  
迂回路がない。オートバイは可能
