5 海岸の現状

5.1 既存の海岸構造物

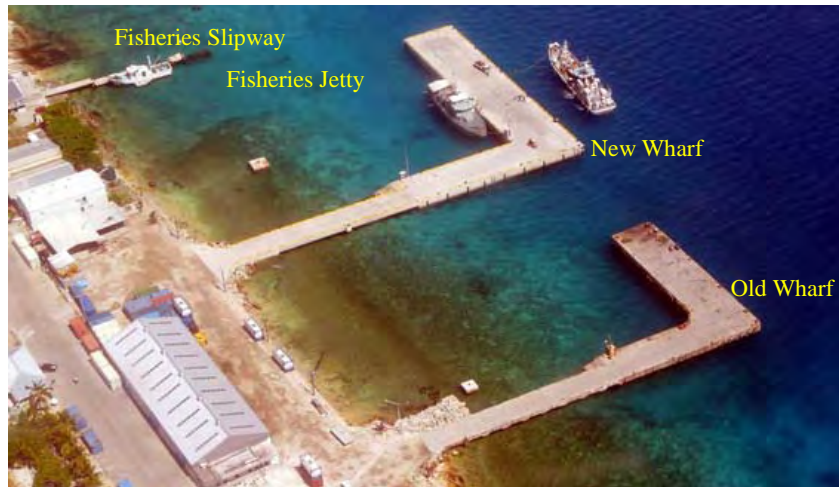
写真 5.1 フナフチ港の港湾施設

2008 年頃から先端部が崩落し始め、2009 年 12 月の時化で栈橋中央部から先端まで完全に崩落した。

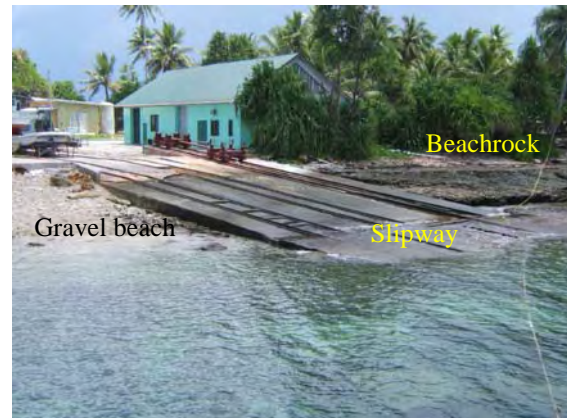
写真 5.3 スリップウェイ

2008 年春に先端の一部が崩落、2009 年 12 月に中央部が崩落

動を阻害する現象が起こりうるが、2010年2月の調査現時点では顕著な変化は見られない。斜路は沿岸のビーチロックを削って作られているが、ほぼ隣接のビーチロック汀線部と同じ高さにあるため顕著な侵食、堆積は観られないが、熱帯低気圧やサイクロン通過時に西風が発生しラグーン内での波高が大きくなるとスリップウェイ地先の海底より巻き上げられた礫がスリップウェイの北側から打ち上げられる。

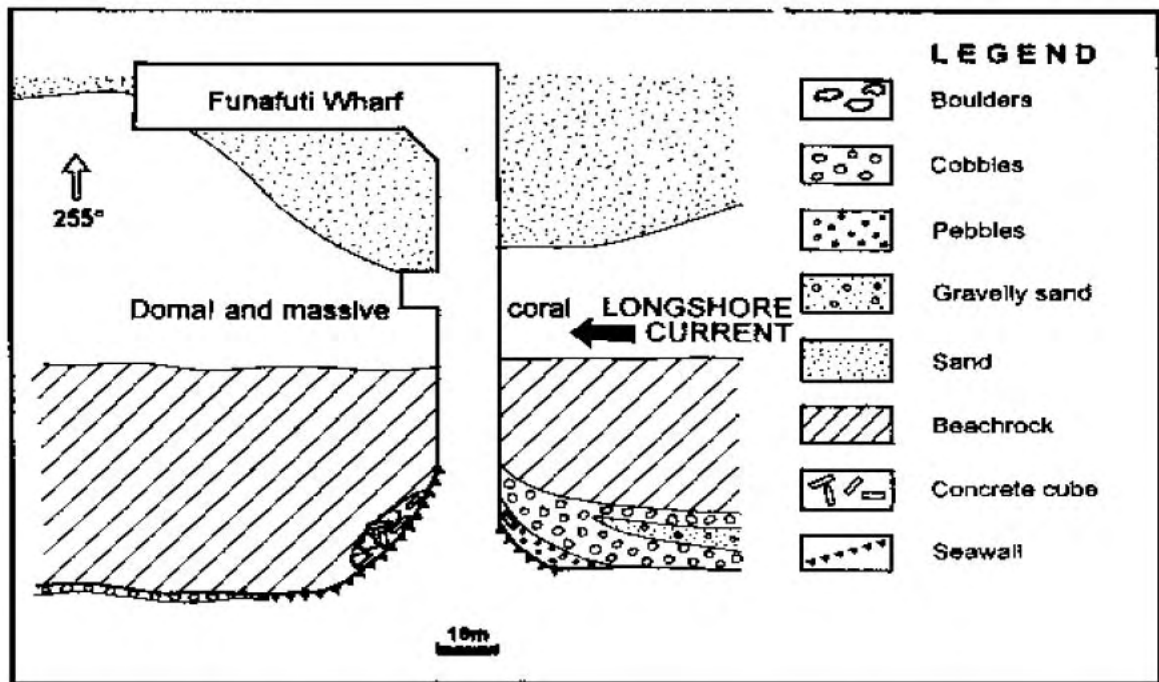
図 5.3 フナフチ港旧栈橋周辺の堆積と侵食

下図は1995年にSOPACにより実施されたフナフチ港の旧栈橋周辺の海岸・底質調査の結果であるが、旧栈橋の取付け部の南東側には侵食から守るために一辺30cmの立方体のコンクリート塊が捨て石護岸として配置されているが、北西側には礫の堆積が観られる。2008年～2009年に新栈橋の建設工事の為に、コンクリートブロックを転置したり、堆積した礫などを集めて北東側に捨石護岸を整形して仮設ヤードとして整備したので、当時の状況とは若干異なるが新栈橋の着工前の堆積状況は1995年当時と大きな変化は無かった。つまり、栈橋基部の不透過型突堤の南北の汀線の非対称性は、この地点の流れが南向きの沿岸漂砂が卓越していることを示している。

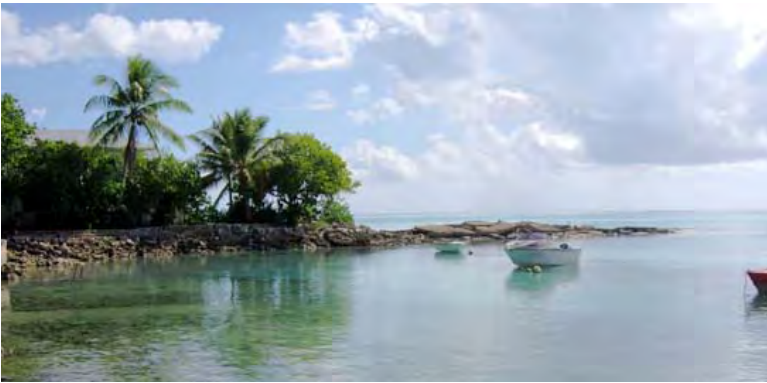
写真 5.5 Catalina Ramp (旧米軍飛行艇用斜路)

1943年、太平洋戦争当時、米軍により急造された飛行艇揚陸用の突堤型の斜路。幾度かのサイクロンによりコンクリート土間部分が割れて中詰め土砂が流失し堤体が完全に崩壊している。周囲にはコンクリート塊、石材などが散乱している。

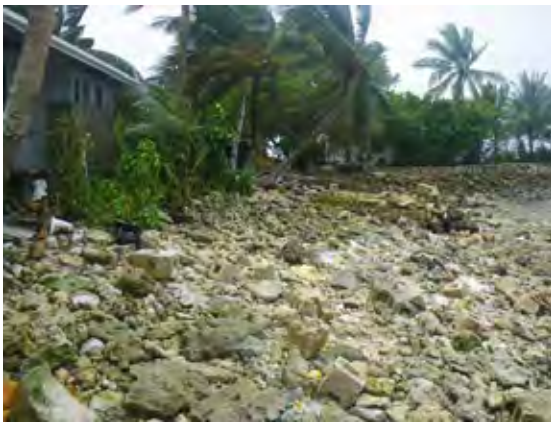
写真 5.8 Catalina Ramp の北側護岸

Catalina Ramp の南北両脇の汀線部には、1990 年頃に一辺の大きさ 30cm の立方体のコンクリートブロックで護岸工事されたが、下図のとおりその後、徐々に崩壊し現在、大部分はコンクリートブロックや礫が散乱して歩行が困難な程に荒れた海岸となっており、住民

Catalina Ramp の北側では侵食傾向、南側には砂礫の堆積傾向が見られる。
食や堆積の顕著な傾向は見られない。

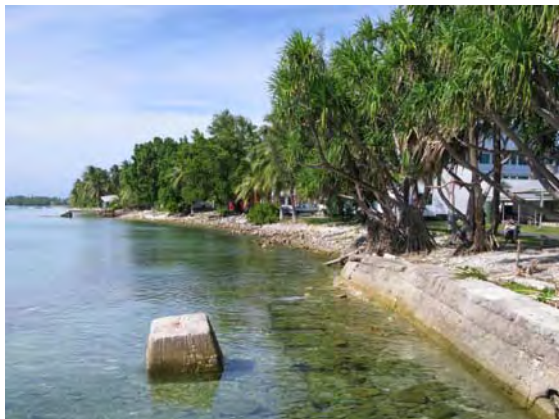
写真 5.16 Vaiaku Wharf 両脇の北側

このような汀線の非対称性から当地点では北向きの沿岸漂砂が卓越することが分かる。

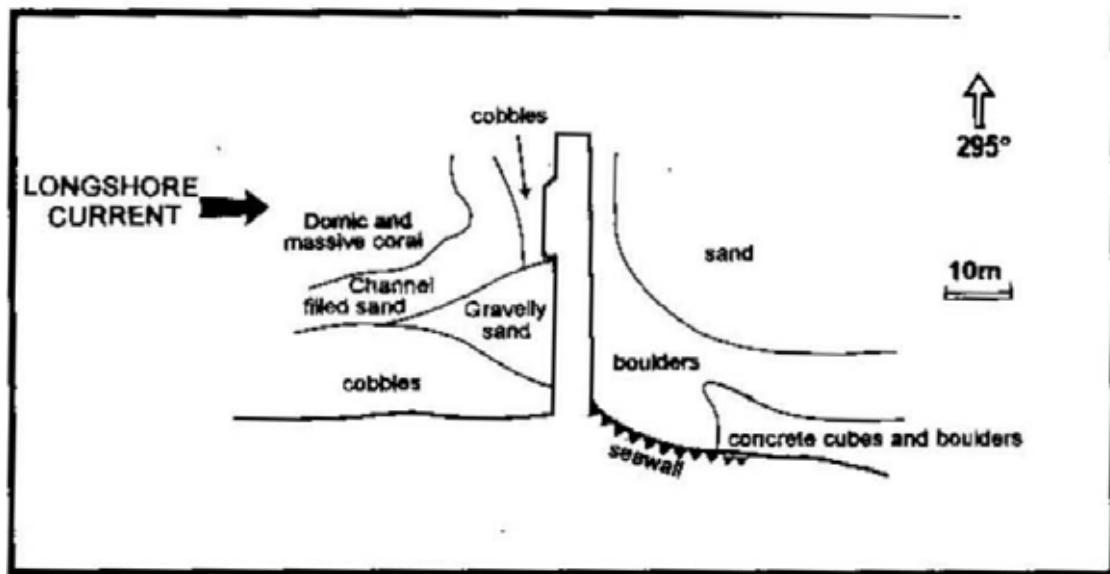
図 5.4 Vaiaaku 栈橋周辺の堆積と侵食

下図は、1995年にSOPACにより実施されたVaiaku 棧橋周辺の海岸・底質調査の結果である。これと現状を比較すると、堆積状況は1995年当時と大きな変化は無く、上記のとおり汀線の非対称性、汀線部を構成する底質の状況からも当地点では北向きの沿岸漂砂が卓越していることが分かる。

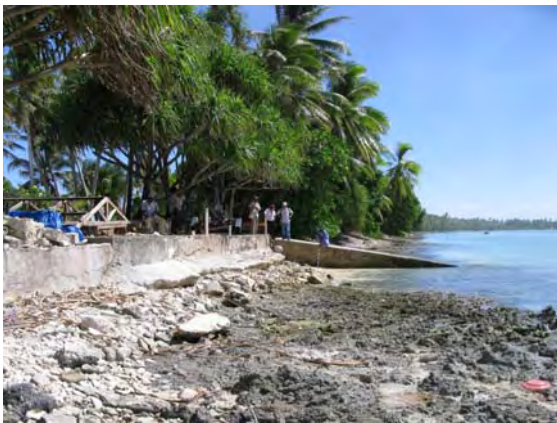
写真 5.20 Small Boat Ramp
（小型船用船揚げ斜路）の北側

突堤型の斜路の先端は汀線からおよそ 15m 程度であり、斜路勾配は 1 / 6 程度である。斜路はいずれも不透過型であり、汀線方向の漂砂を遮る作用をしている。北側の写真 5.20 は、斜路の北側を示しているが、ビーチロックが露出し、移動できる礫が枯渇状態となっているのに対し、南側（写真 5.21 写真 5.19）には、礫浜が形成された状況が顕著に分かる。前出の南側の不透過型の突堤栈橋で見られたと同じ特長がある。すなわち、この付近では北向きの沿岸漂砂が卓越していることが分かる。

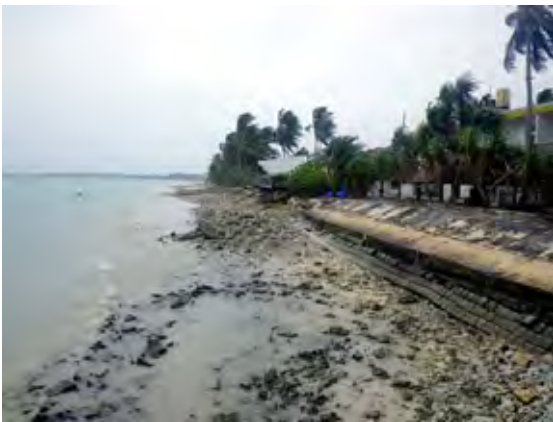
また、Vaiaku Wharf の脇、旧政府庁舎前や国営ホテル前の護岸は、コンクリートの直立護岸に近いものである為、消波効果が無いどころか、反射波や打ち上がった波が護岸前に落下する際の流れで洗掘作用が働き、前浜に礫、砂が堆積しにくい構造となっているものが多く、護岸そのものが周辺の侵食の原因となっている場合が多々見られた。

写真 5.24 公共事業による護岸工の例
Vaiaku Lagi Hotel 前の直立・傾斜の混成護岸

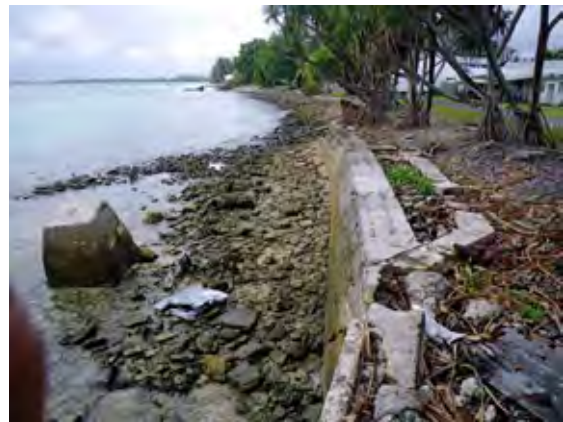
写真 5.25 公共事業による護岸工の例
Vaiaku Wharft 北側の直立護岸
(一部フトン箆式護岸の跡が見られる)

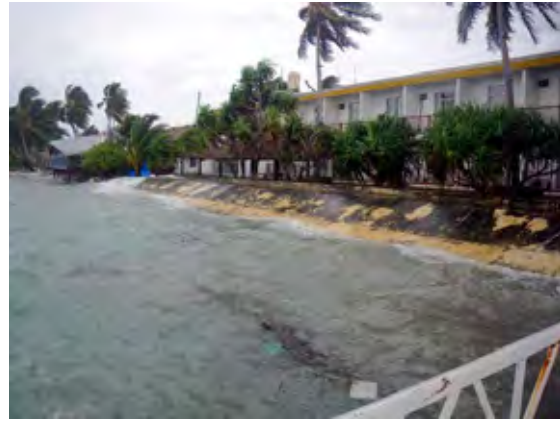
これらの護岸の殆どは、消波機能を持たない直立式護岸であるため、護岸に高波浪が当たると激しく波飛沫が打ち上がり、同時に海水と共に礫やゴミが陸上に打ち上がったり、建築物の塩害の主因になったりしている。写真 5.26 及び写真 5.27 は、2010 年 1 月末に上の写真と同一箇所を大潮時に低気圧が通過した際に撮影した写真である。

写真 5.27 直立護岸前の波浪の打ち上がり

Vaiaku Wharft 北側の直立護岸
(大潮時の低気圧来襲時に撮影)

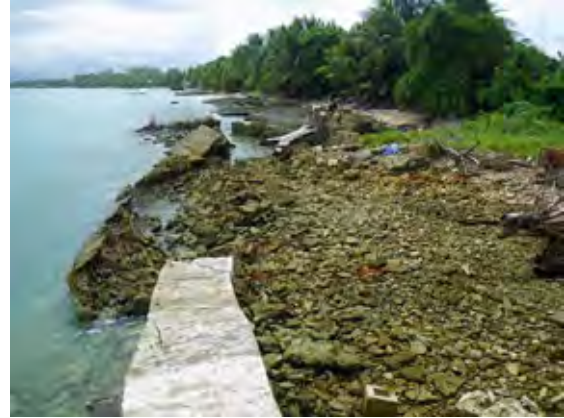
写真 5.31 個人による護岸工の例
不適切な構造で崩壊したもの

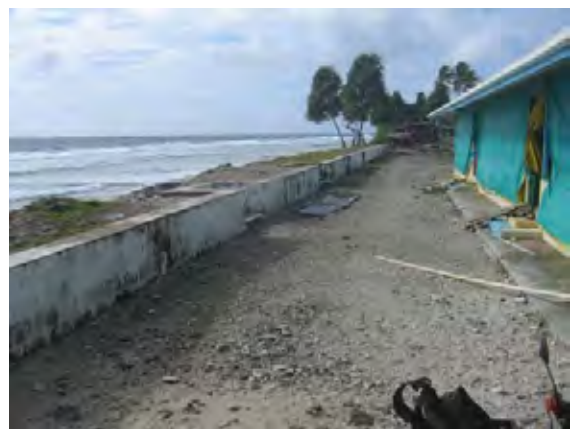
写真 5.35 には、教会が築造したコンクリート護岸を示しているが、ストームリッジ近傍に生育する植生 (Coconut や Pandanus) は全て伐採されている。そのため、外海側からの風の影響が強くなり、教会の建物には防風用のシートが張られている。

写真 5.35 教会による護岸工の例
コンクリート護岸
Ocean Side No.3

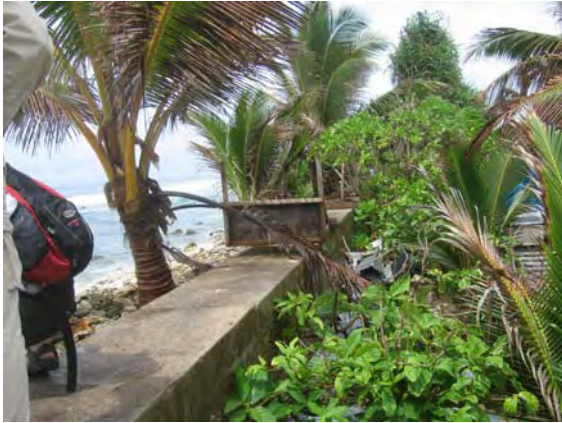
一方、滑走路南側の Kavatoetoe 地区における外海側の海岸の一部では、写真 5.36 から写真 5.38 に見るように、幅 50cm、高さ 1.2m 程度のコンクリート護岸や練り石積み護岸が

築造されている。なお、滑走路南側の海岸は、ストームリッジのすぐ裏側までアダンやヤシなどの植生が生育しているが、この護岸周辺では植生は非常に少ない。このことは、ストームリッジにある植生を伐採し、ストームリッジのすぐ裏側まで陸側の平坦面を広げるために護岸の法線をかなり海側へ出したことが分かる。

写真 5.38 個人による護岸工の例
コンクリート護岸
Ocean Side No.4

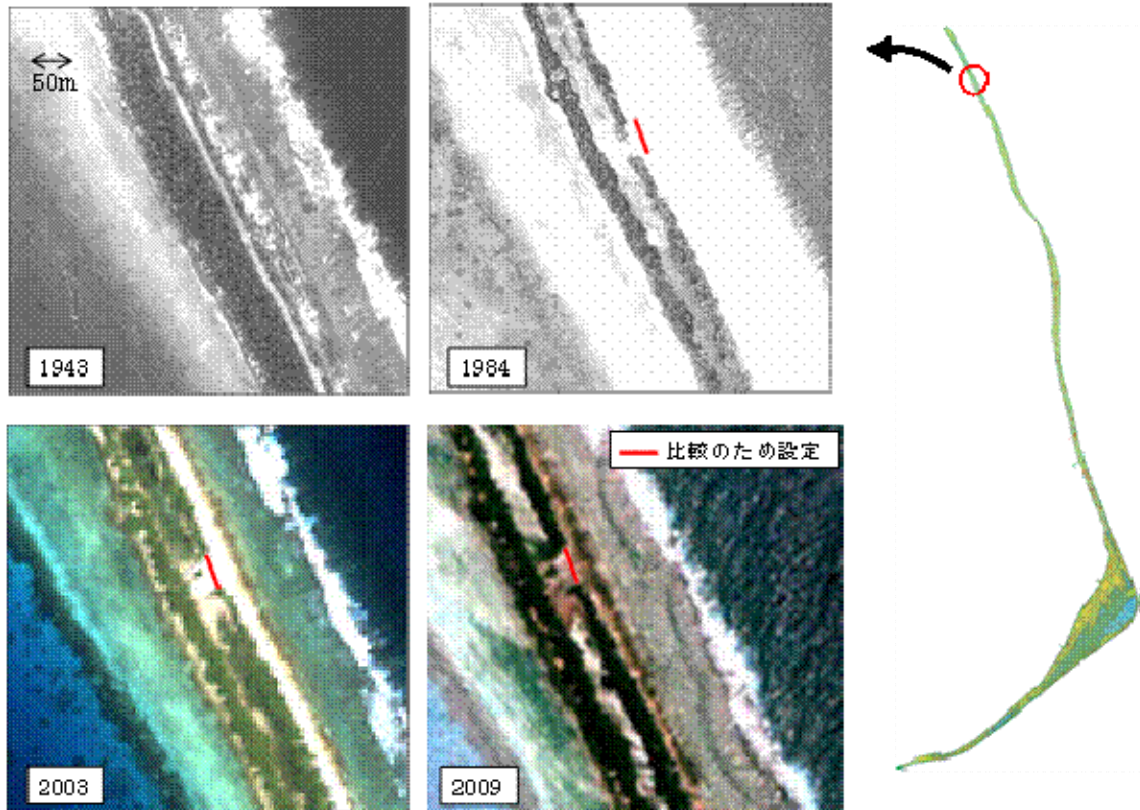
Breaching は図 5.8 に示すように、太平洋戦争中に米軍が滑走路建設の土砂を得るために島の中央部を縦に掘ってできた細長い溝へと東海岸に沿って発達している storm ridge が崩壊し、砂礫が細長い溝へと流れ込んだことによる。この周辺には、人家等はないが、Breaching の開口幅は最近まで拡大傾向を示しており、開口部の拡大やそれに伴いラグーン側への影響が懸念される場所である。

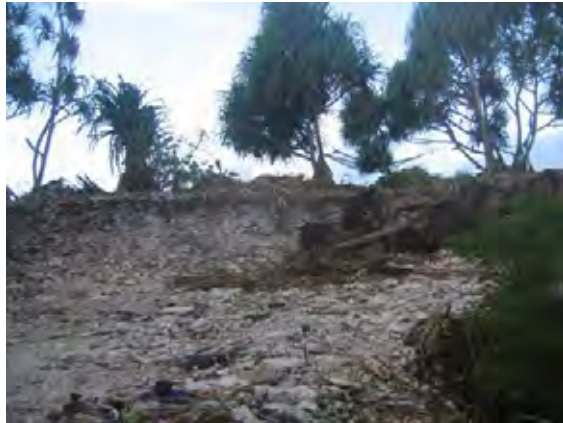
写真 5.46 ストームリッジ背後の掘り崩し

に、ストームリッジ近傍に生育している植生を伐採するとともに、ストームリッジを切り崩し、礫を建設資材として利用したことによるところが大きい（写真 5.46、写真 5.47）。また、外海側の海岸では、ストームリッジのすぐ裏側まで陸側の平坦面を広げるために、ストームリッジの背後を掘り崩し、後浜幅が非常に狭くなっている箇所が見受けられる（写真 5.46）。このような箇所は、ストームリッジが脆くなり、Tengako 島における Breaching を起している箇所やゴミ処分場の外海側海岸（写真 5.47）のように、ストームリッジの崩壊を招く恐れがある。
