第14章 都市給水計画

14.1 概要

14.1.1 都市給水計画の範囲

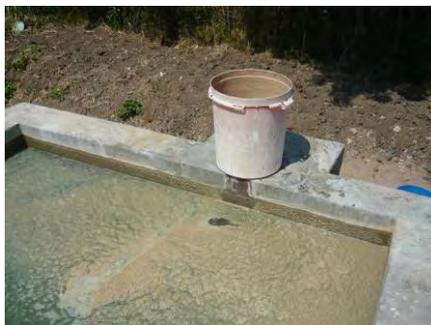
現在の凝集剤の注入方式は、重力式であり、着水井の流入側側に滴下している。注入地点の水流が安定しているため、凝集剤の混和が十分でない状態である。

現在の凝集剤注入点（着水井の手前側）

本計画では簡易的な改善案として、凝集剤の注入位置を着水井からフロック形成池への流出点上流に変更し、直上から凝集剤を滴下し、着水井から流出する水流の乱流を利用し、原水と凝集剤の混和を行うものとする。流出点が2箇所あるため、使用する薬剤水槽は現在の1槽から2槽に変更する。

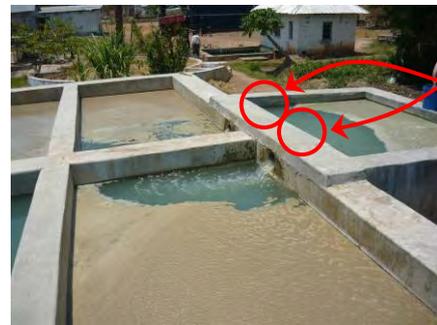
変更後の凝集剤注入点（着水井からの流出部上流側）

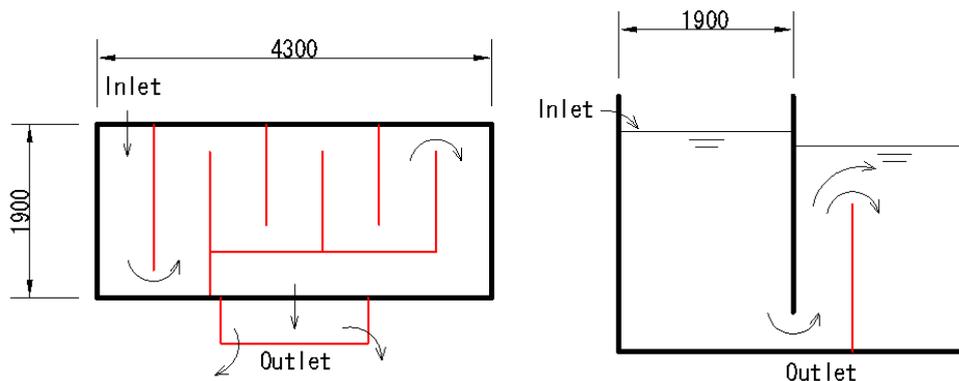
図 14.4.1 フロック形成池への迂流板設置 (平面・断面)

- 滞留時間は問題ないものの、攪拌を行う構造にはなっていない。
- 混和凝集→フロック形成→沈殿分離という処理システムが行われていない。まずは凝集剤を原水と十分に攪拌混合することが必要であり、その後のフロック形成についても迂流板を設置することなどが必要である。

法もあるが、新たな機械・電気設備の設置と維持管理が必要となるためこれらは採用せず、水流方式によるものとする。本計画では、水槽を区切る迂流板の材質は、施工性の良い木材の板を採用するものとする。また現在沈殿池への流入が下部流出口から上昇して流入するため、フロックを巻き上げる構造となっている。よって流出口周囲にも板を設置し、水槽の中間部分まで立ち上げる構造に改良する。図14.4.1に設置する板の案を例示する。

- 形式 : 水平迂流式フロック形成池
- 迂流板材質 : 木材板 (防水加工)

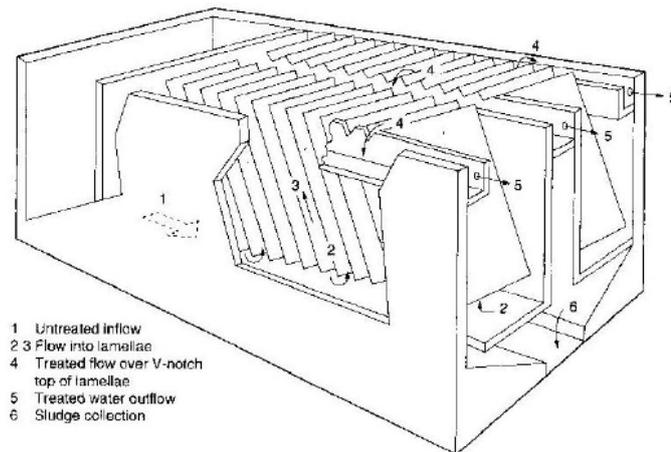
図 14.4.2 沈殿池への傾斜板設置

- 滞留時間は薬品沈殿池では通常 3-5 時間必要であるが、1.5 時間と少ない。
- 流入のための整流壁がなく、しかも下部から流入しているため、ブロックを巻き上げる構造となっている。そのため、沈殿効率が低い。
- 流出部は整流壁があるが、そのまま堰で流出している。堰負荷自体は 233 m³/日/m と 500 m³/日/m を下回っているが、ブロックが軽く、水面に浮上しているブロックがそのままキャリーオーバーしている。
- 辺長比は 1.44 であるが、3-8 倍程度が望ましい。
- 薬品沈殿池の表面負荷率は通常 15-30 mm/分が望ましく、26 mm/分と適切範囲内に収まっている。
- 辺長比が小さいため、平均流速は 400 mm/分を下回っている。
- 汚泥の除去は月 1 回程度行っているため、沈殿池に汚泥の堆積は見られなかった。

このうち、フロックの沈降速度を大きくすることについてはフロック形成池に迂流板を設置し対策を行う方針とする。また沈降面積を大きくする対策については、後段の急速ろ過機を使用していないことから極力沈殿池で濁度を下げることが望ましいため、傾斜板、傾斜管などの沈降装置を設置する方法を採用する。本計画では比較的安価に設置可能であり、既設沈殿池の構造上の理由から傾斜板を採用するものとする。図14.4.2に傾斜板の設置例を例示する。

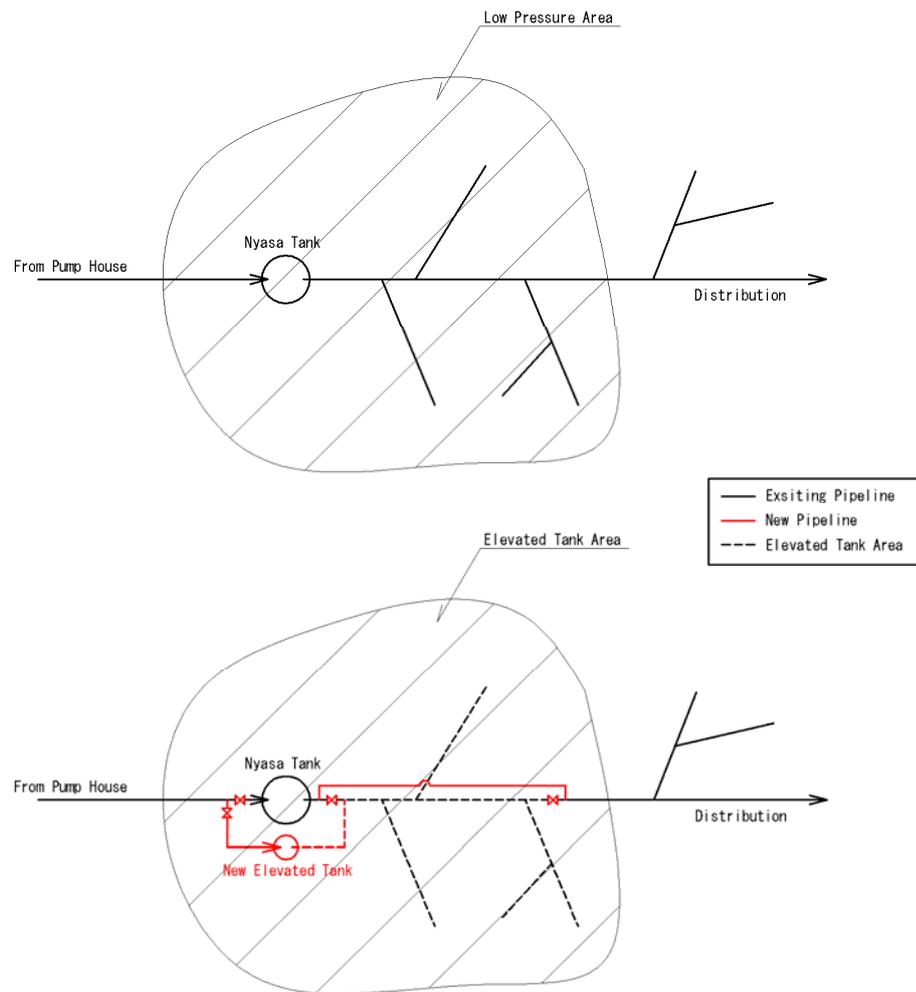
図 14.4.3 シンニャサ配水池配水区域（上:現状、下:改善後）

シンヤサ配水池からの配水についての現状の問題は、シンヤサ配水池の水位が下がったときに周辺の家屋で水圧不足が生じることである。しかし、水圧不足の問題がある区域は一部であると考えられる。よって現在のシンヤサ配水池の配水区域全体を賄う容量の高架水槽を建設する必要はないと考えられるため、水圧不足区域の水需要を満たす容量の小規模な高架水槽を建設することを提案する。図 14.4.3 に本改善計画の概要を示す。配水区域を高架水槽の配水区域とシンヤサ配水池の配水区域に分割する計画とし、シンヤサ配水池の配水区域用に連絡管を新たに布設する。本来計画を策定するためには、詳細調査が必要であるが、本計画では次の仮定の条件の下で概算事業費を算出するものとする。

- 配水池構造 : 高架式鉄筋コンクリート構造 H=5m とする
- 配水池容量 : 45m³ (必要容量は現在の容量の約 1/3 と仮定する)
- 配水管 : 4 インチ PVC L=1,000m と仮定する
