### 5.3. 要整備施設

### 5.3.3 改良を要する既存港湾施設

#### (2) 施設の性能評価

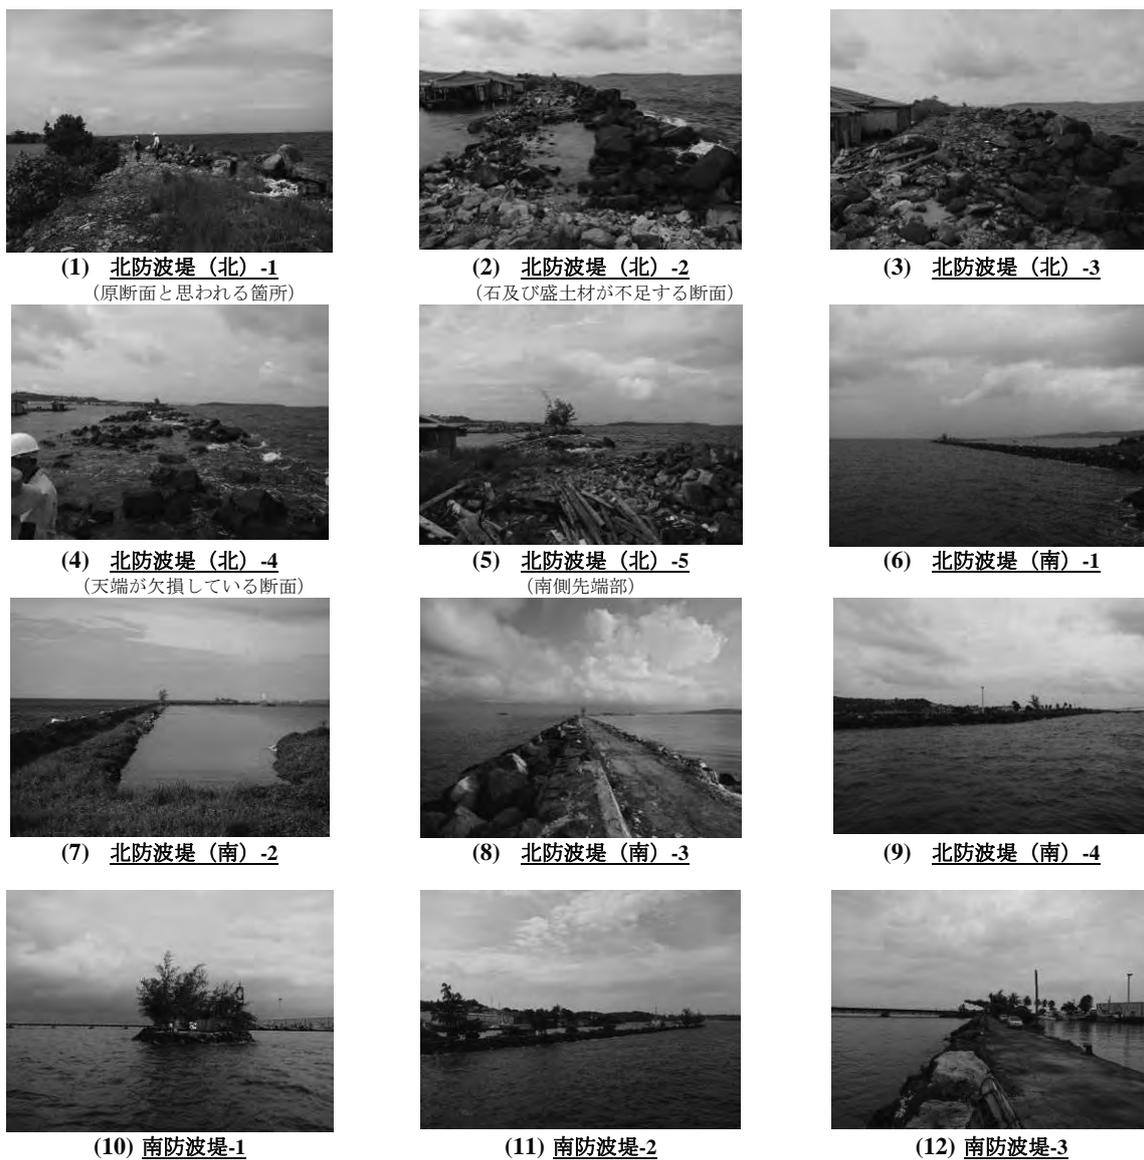
図 5.3-3 現場状況写真 (外郭施設)

表 5.3-6 に北防波堤 (北)、北防波堤 (南) 及び南防波堤の施設性能評価結果を示す。また図 5.3-3 にこれら外郭施設の現場状況写真をそれぞれ示す。外郭施設の一般点検診断は、「移動・飛散・沈下」、「断面損傷」に対して行った。表及び図より、それぞれ、北防波堤 (北) は評価 A、北防波堤 (南) は評価 C (施設性能にかかわる変状は認められないが、継続観察が必要な状態)、南防波堤は評価 D と判定された。北防波堤 (北) は、建設当初から 60%完了の断面であることは 1997 年の JICA 調査報告書でも指摘されているが、図 5.3-4 に示すように、現況として、防波堤としての断面が欠損している箇所や天端部の土砂が洗い流され天端に連続性が無くなっている箇所が確認されたため、施設性能が低下している状態にあると判断した。

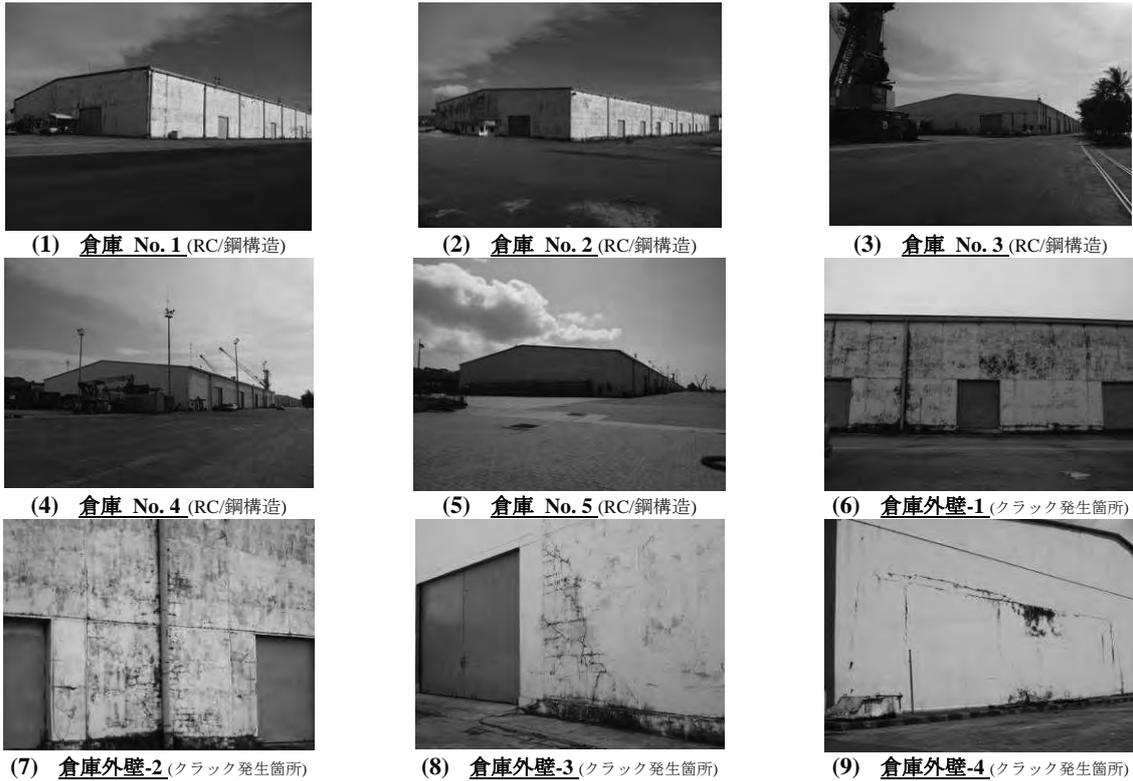
図 5.3-9 現場状況写真（保管施設：倉庫）

表 5.3-11 に倉庫 Nos. 1、2、3、4 及び 5 の施設製の評価結果を示す。また、図 5.3-9 にこれらの保管施設（倉庫）の現場状況写真を示す。倉庫の一般点検診断は、「コンクリート構造物」、「鋼構造物」、「給電設備」、「照明設備」について行った。その結果、表及び図に示す通り、何れの倉庫も、RC コンクリート外壁に配筋された鉄筋に沿ったクラックの発生や網目状のクラック等が認められたため、これらの「コンクリート構造物」は評価 B の判定となった。
