農業省国家排水灌漑庁

ガイアナ共和国
第二次東デメララ貯水池修復計画
事業化調査報告書
(和文) 簡易製本版

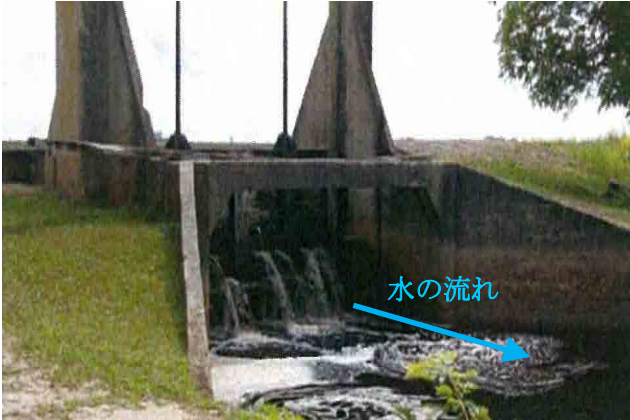
写真-6 マドゥニ放流工ゲートの漏水状況
経年劣化のために木製ゲートから漏水している。
ゲートの付け替えを行う。

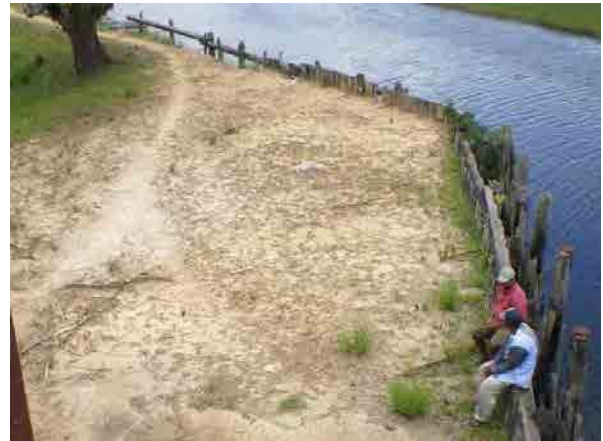
写真-7 マドゥニ放流工附帯施設・護岸工
木製護岸は老朽化しているものの、背面盛土は粘土質でよく締まり安定している。

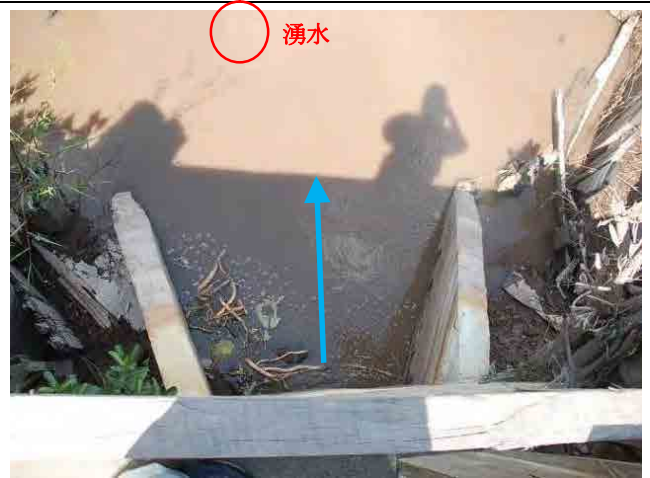
写真-19 ホープ取水工・吐口側の漏水・湧水状況
現既設取水工改修に際し残置した旧取水工の樋管からの漏水ということである。既設取水工の埋戻し処理時に止水矢板により処置する。

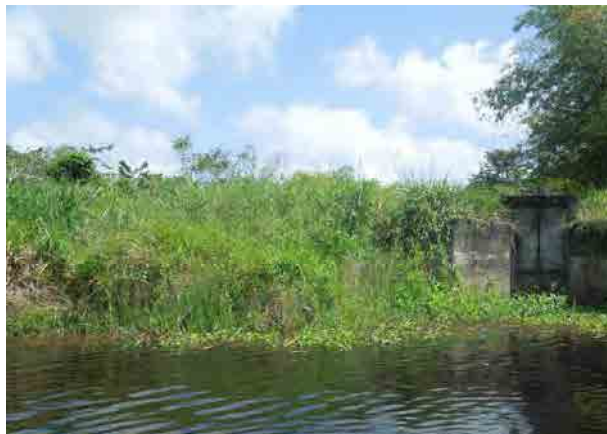
写真-20 アナンデール取水工・呑口側の状況
木製護岸工の所在が不明瞭であるが、比較的急峻な盛土斜面は植生に被覆され安定している。

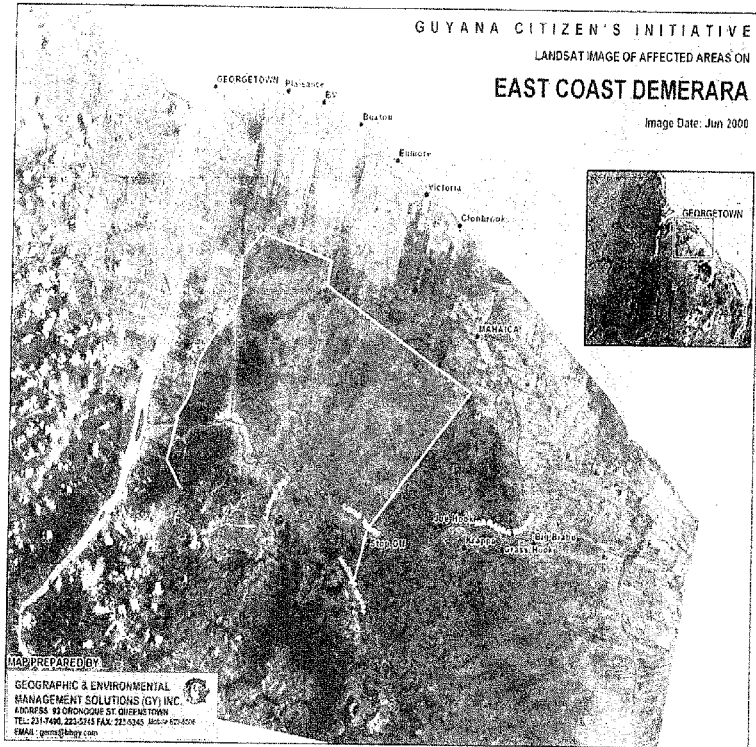
図 2-2-2 東デメララ貯水池衛星画像 (Guyana, Socio-Economic Assessment of the Damages and Losses caused by the January-February 2005 flooding /Economic Commission for Latin America and the Caribbean (ECLA) /Mar. 2005)

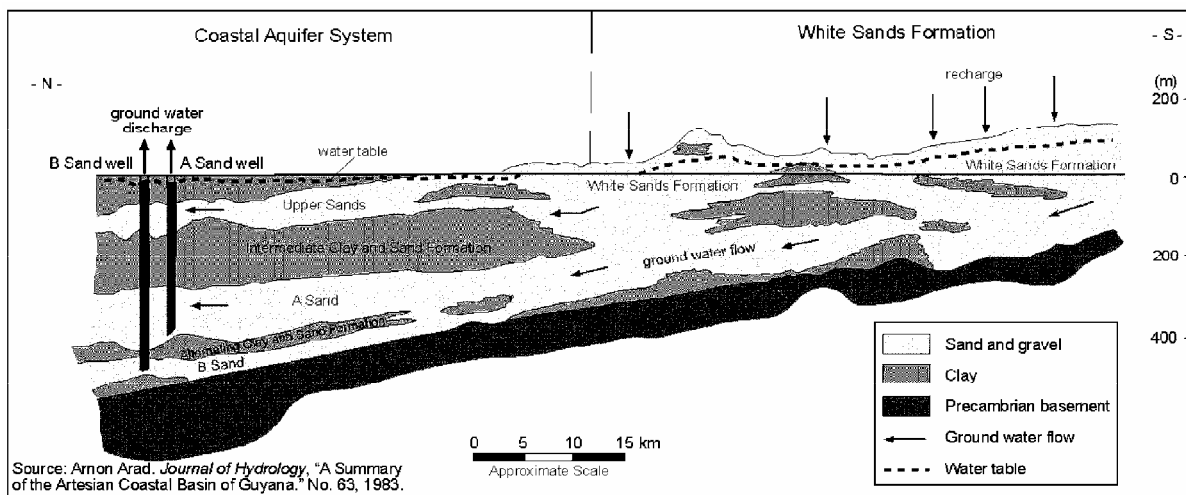
図 2-2-3 ジョウジタウン付近の推定地質縦断図

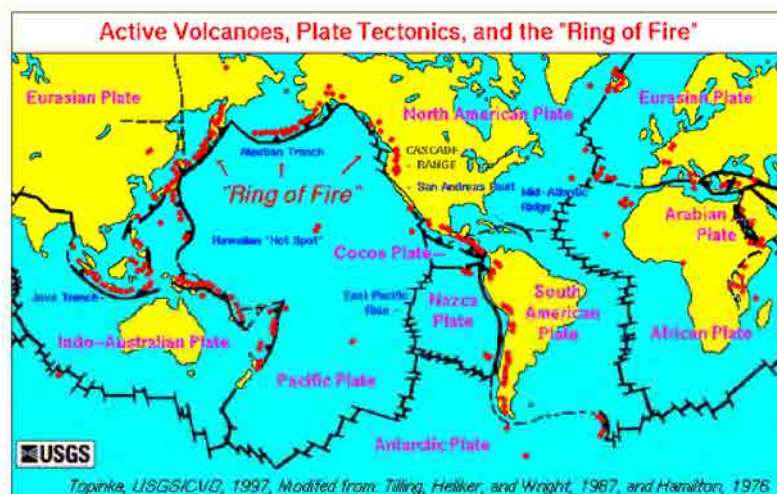
図 2-2-4 ガイアナ国と火山 (<<http://vulcan.wr.usgs.gov/home.html>>)

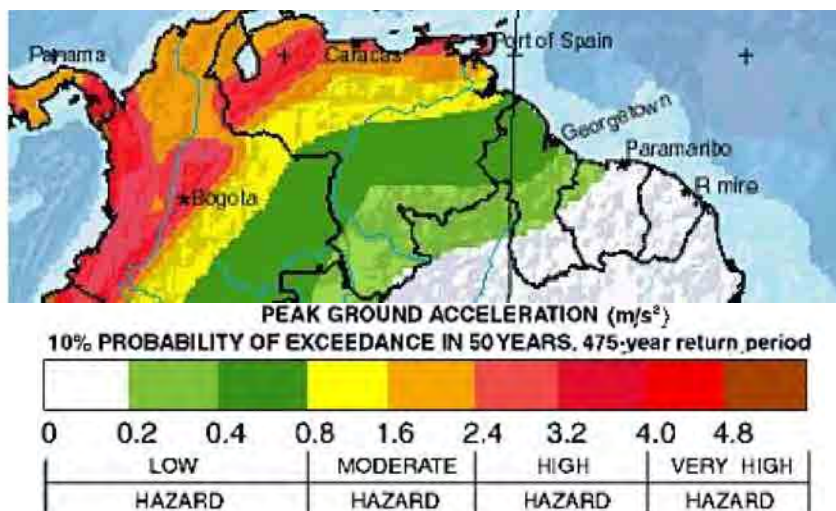
図 2-2-5 ガイアナ国の地震(Seismic Hazard Map of the World By Global Seismic Hazard Assessment Program (GSHAP), UN /1992~1999 年)

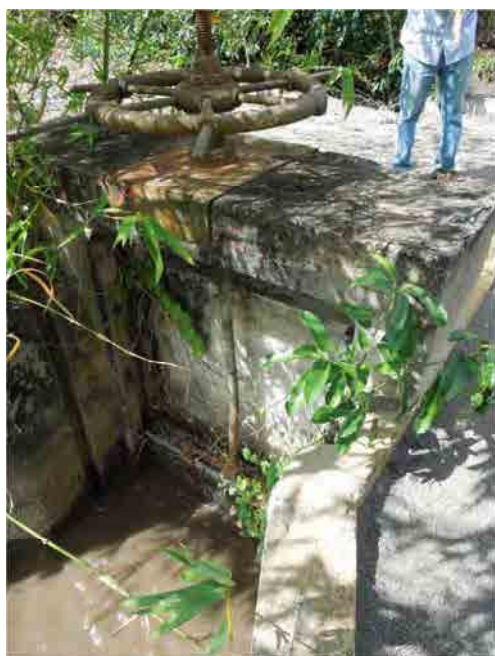
部位	状況
取水工本体	ゲートのスピンドルに曲がり (写真 3-1-1)
木杭護岸	呑み口部正面左側を除き、ほぼ正常。(木杭は地盤が固い場合は真っ直ぐ入らないので、乱れ即ち老朽化ではない) (写真 3-1-2)
操作	3年前から操作不能、ゲート隙間及び基礎からの漏水 (残置パイプ経由) が灌漑用水として使用されている。(写真 3-1-3)
周辺盛土	呑み口正面左側の上流斜面に発生した滑りにより、天端表面が沈下 (PH 3-1-4)

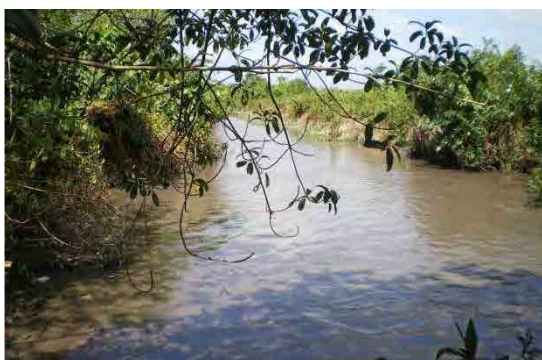
写真 3-1-3 漏水により維持された下流水路流況

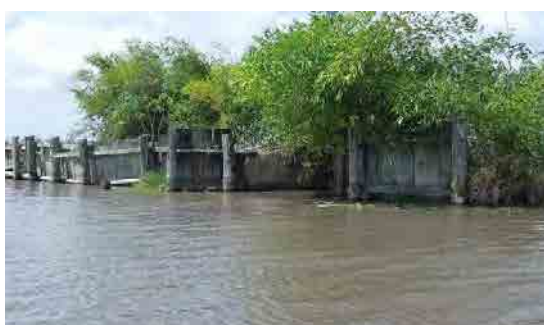
写真 3-1-2 取水工呑み口部正面と護岸工

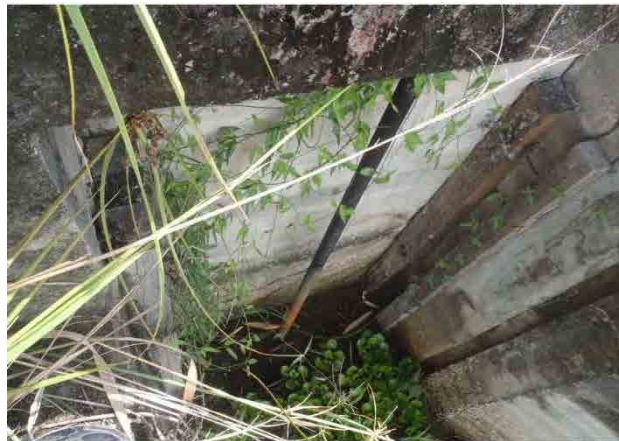
写真 3-1-10 取水工スピンドルの状況

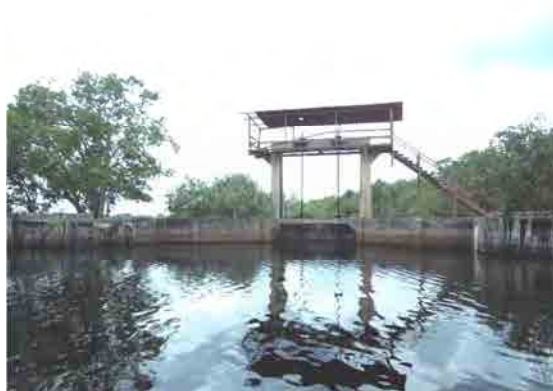
写真 3-1-27 放流工正面のコンクリート
擁壁とゲート

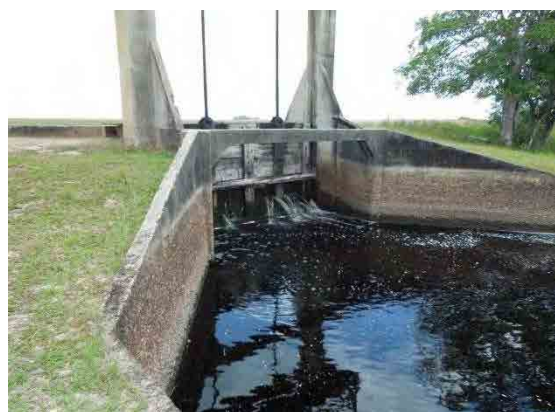
写真 3-1-28 木製ゲートからの漏水状況

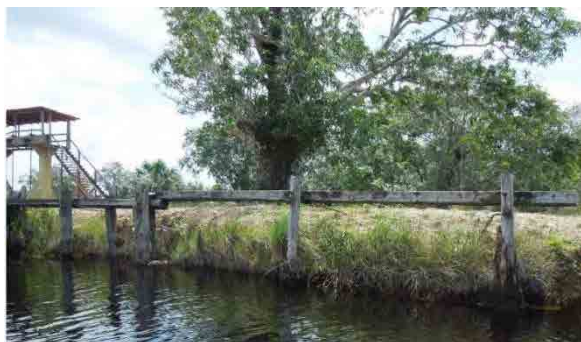
写真 3-1-29 朽ちた木製シートパイル
と背後の自立している盛土斜面

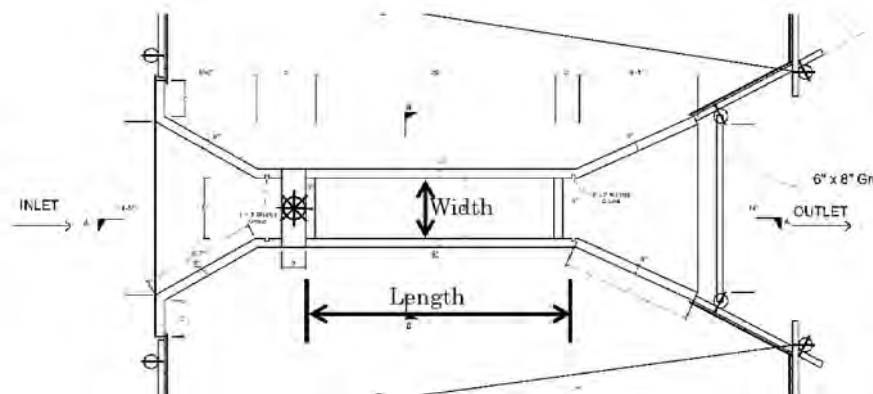
3-1-3-5 現状に基づく原修復計画の設計内容見直しの必要性の確認

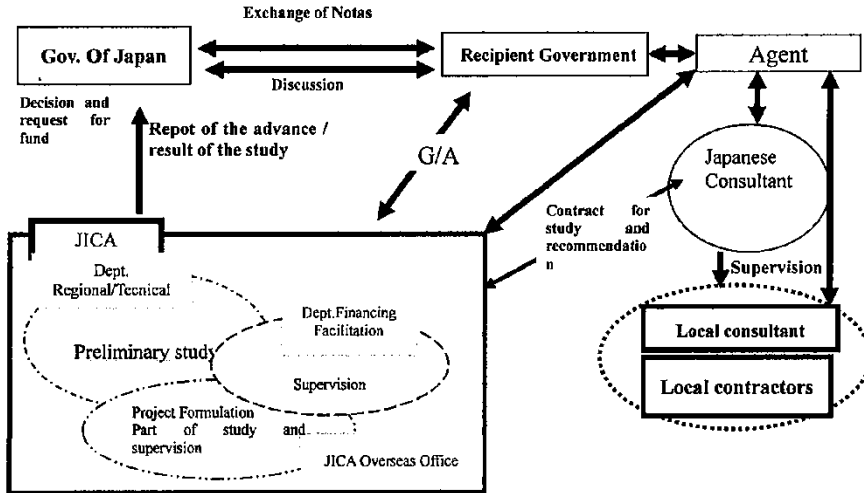
*Note: The difference between the Agent and JICA
