## 資料 6 計画対象校配置図

資料7 全調査校のインフラ関連調査結果概要表

資料8 防災関連調査概要表

## 資料9 全調査校の防災関連調査結果

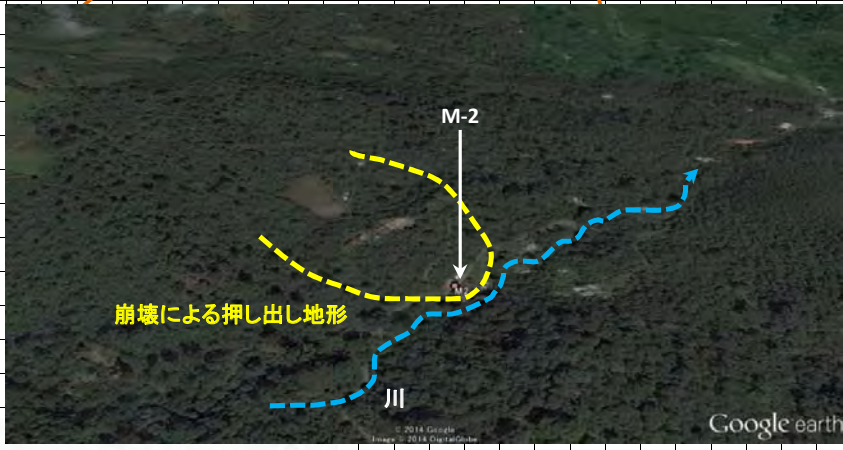
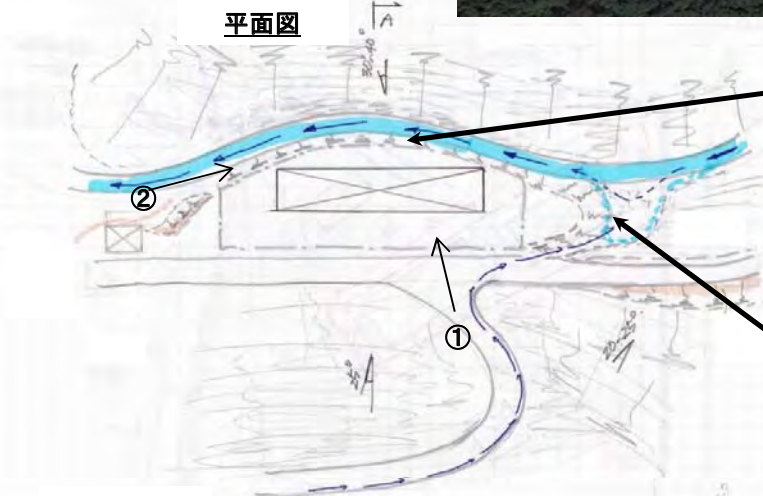
No.	M-2	Name of School	Francisco Morazán	Survey Date	23-Jun-14
-----	-----	----------------	-------------------	-------------	-----------

急傾斜面で一部表層が崩壊してい

洪水時には水衝部となり、敷地地

コメント：学校敷地は北西側の斜面崩落により押し出された土塊上に位置している。現在、斜面は安定しており、再崩壊の可能性は少ない。しかし、敷地東側は河川が接近している。敷地と河川は11mの比高差があり、洪水時の水位上昇による浸水の影響はないが、押し出されて形成された脆弱な溪岸が浸食され、学校敷地への影響が及ぶことが懸念される。よって、現況敷地内での校舎建設は困難。

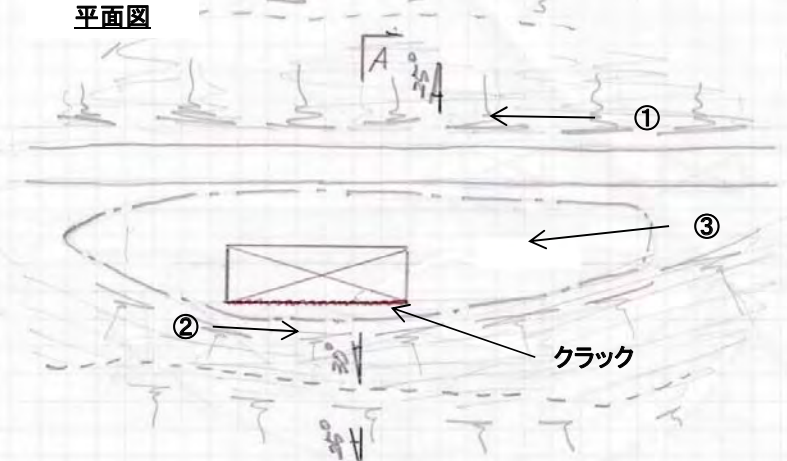
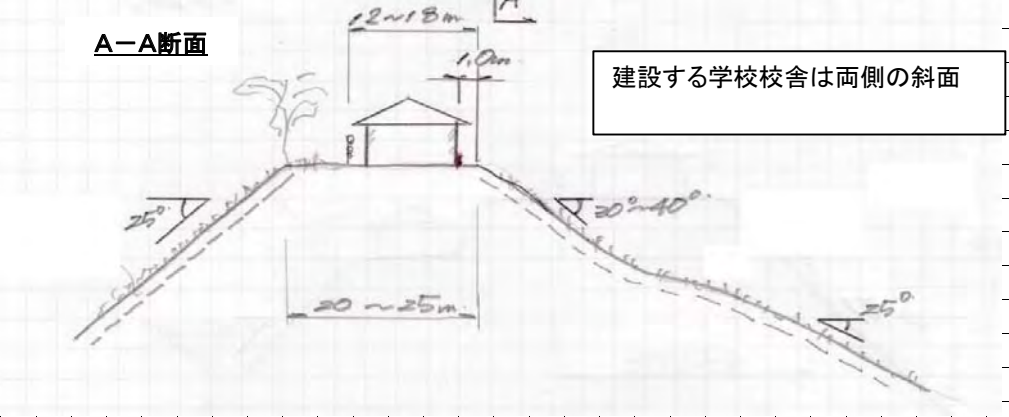
<p>コメント: 学校敷地は尾根頂部に位置しており、敷地は狭く敷地両側が約30°程度の斜面となっている。斜面の状態は比較的安定している。</p> <p>建設する学校校舎は現況斜面肩から3.5m~4.0m以上控えた位置に建設することが望ましい。</p>

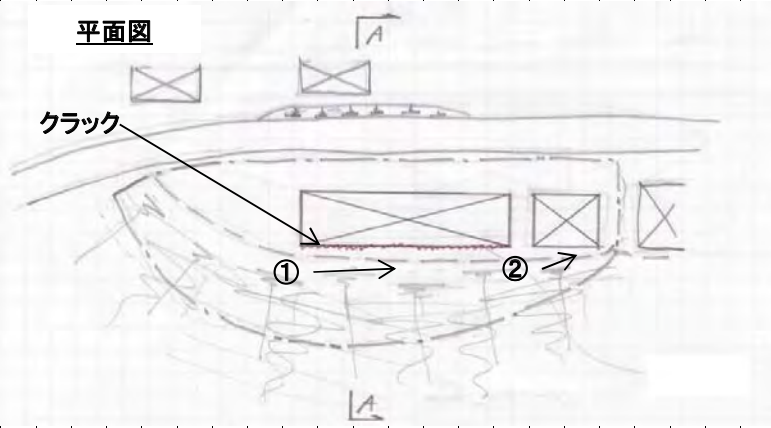
No.	M-4	Name of School	Andrés Castro	Survey Date	20-Jun-14
-----	-----	----------------	---------------	-------------	-----------

- 防災上の問題は無い
- 敷地に問題がある
  - ・
  - ・
  - ・
- 被災の危険性がある
  - ・ 30° に近い斜面が存在
  - ・
  - ・
- 土地造成・建物設計に反映すべき事項
  - ・ 斜面からの離隔確保
  - ・

コメント：学校敷地は尾根頂部に位置しており、敷地は狭く敷地両側が約30°程度の斜面となっている。斜面の状態は比較的安定している。  
 建設する学校校舎は現況斜面肩から3.5m~4.0m以上控えた位置に建設することが望ましい。

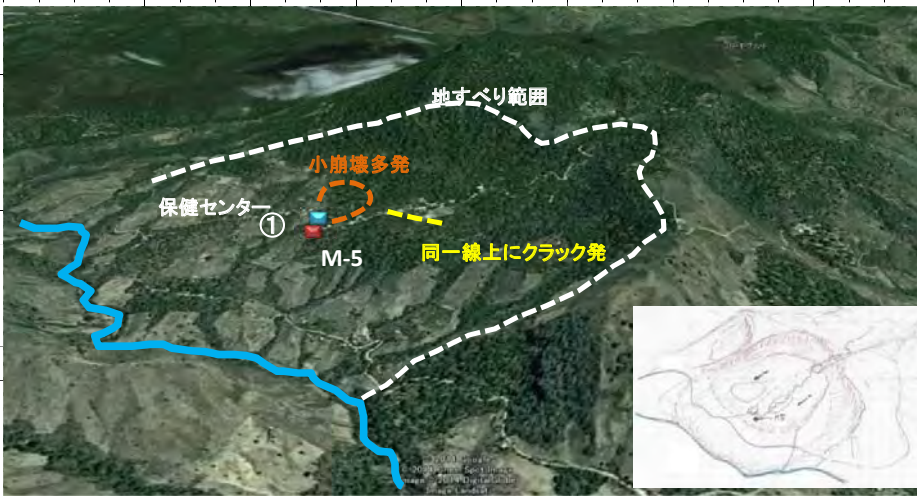
No.	M-5	Name of School	Gracias a Dios	Survey Date	19-Jun-14
-----	-----	----------------	----------------	-------------	-----------

- 防災上の問題は無い
- 敷地に問題がある
  - ・地すべりブロック内に学校敷地が立地
  - ・
  - ・
- 被災の危険性がある
  - ・
  - ・
- 土地造成・建物設計に反映すべき事項
  - ・

同一線上に位置する建物にクラックが認められる。地盤が変動している可能性が高い。

学校敷地近隣の保健センター敷地に発生した地すべり

植生木がわずかに傾いており、表

コメント：村落一帯が地すべり崩壊地と推測される。学校敷地はその中心に位置しており、近隣には不安定な斜面の崩壊が認められる。現在、地すべりの進行性は認められず、比較的安定しているが、斜面は不安定な状態であり安全とは言えない。学校敷地は尾根頂部に位置しており、敷地まわりの斜面は注意が必要。

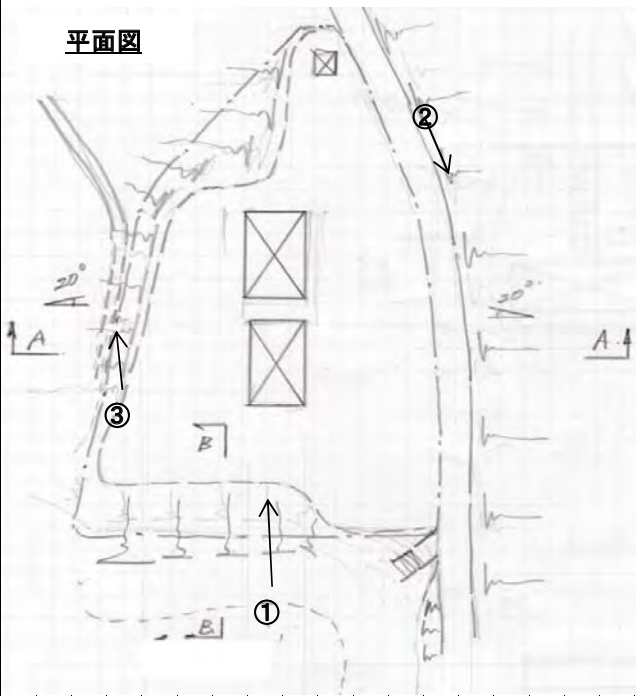
コメント：学校敷地は尾根頂部に位置しており、敷地はなだらかな傾斜を持っている。敷地北東・南西斜面は約20°程度、最急傾斜で28°の斜面であり安定している。

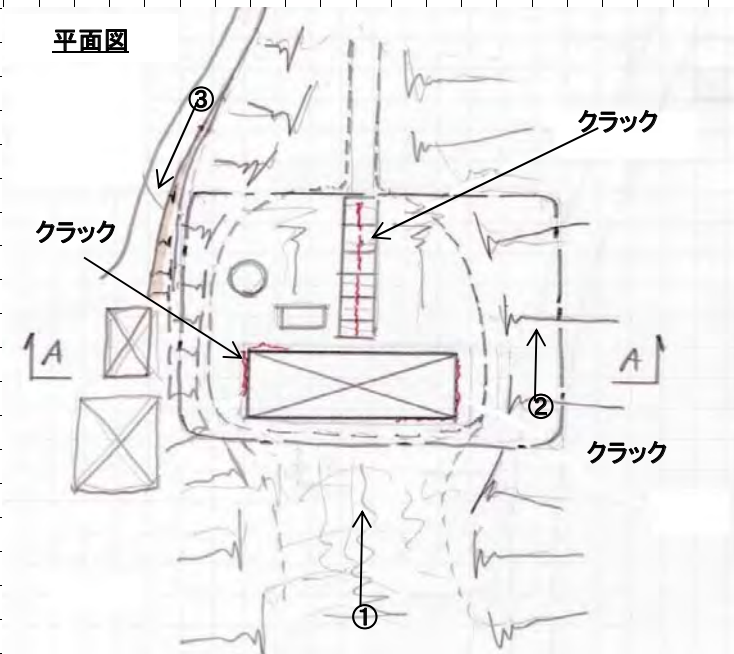
- 防災上の問題は無い
- 敷地に問題がある
  - ・
  - ・
  - ・
- 被災の危険性がある
  - ・ 30° に近い斜面が存在
  - ・
  - ・
- 土地造成・建物設計に反映すべき事項
  - ・ 斜面からの離隔確保
  - ・

コメント：学校敷地は尾根頂部に位置しており、敷地北東、南西斜面はなだらかな傾斜を持っている。敷地両側の斜面は25°程度と安定している。比較的軟弱な地盤上に既設校舎が設置されており、不等沈下が原因と考えられるクラックが構造物に認められる。

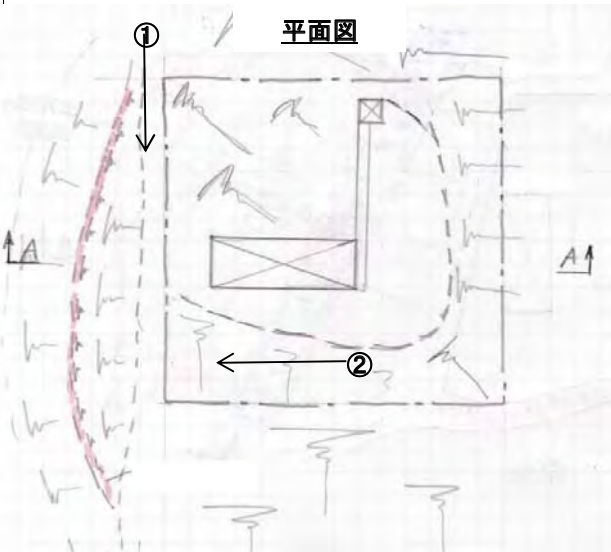
コメント：学校敷地は斜面中腹に位置しており、敷地はなだらかな傾斜を持っている。  
 敷地東斜面は既往敷地を造成した際に生じた23°程度の斜面であり、一部表層崩壊を起こしている。既往の校舎は斜面崩壊により直接の影響が考えられる。新校舎を建設する場合、斜面から離れた位置に計画することが望ましい。

- 土地造成・建物設計に反映すべき事項
  - ・ 斜面からの離隔確保

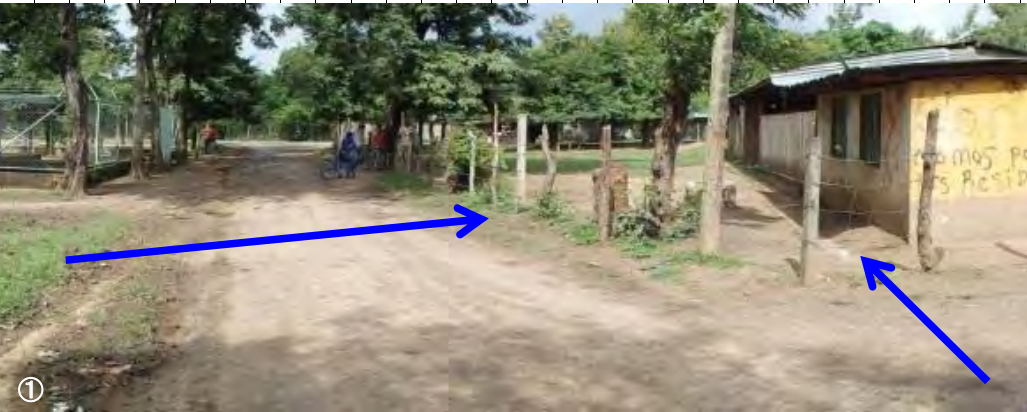
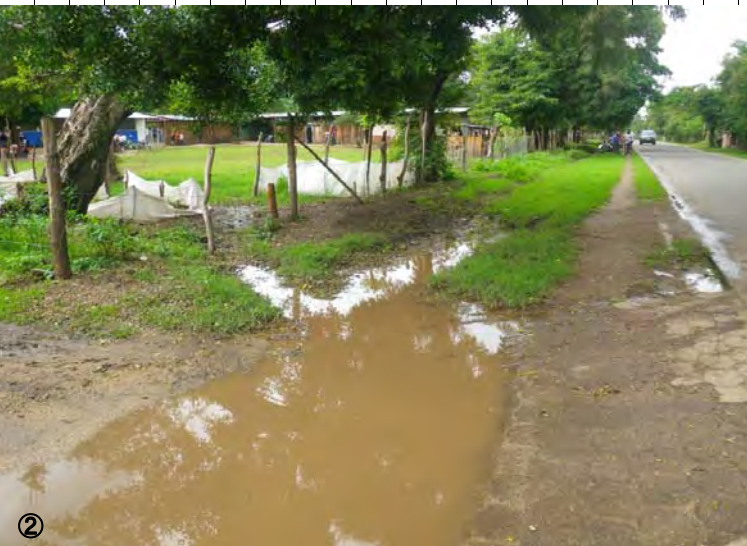
No.	NS-1	Name of School	Simón Bolívar	Survey Date	27-Jun-14
<input checked="" type="checkbox"/> 防災上の問題は無い <input type="checkbox"/> 敷地に問題がある ・ ・ ・ <input type="checkbox"/> 被災の危険性がある ・ ・ ・ <input checked="" type="checkbox"/> 土地造成・建物設計に反映すべき事項

<p>① 周辺地域からの主な表面流の流入ルート</p>

<p>② 学校敷地からの雨水の排水状況</p>		
<p>コメント：          学校敷地は平坦で、近傍に河川も存在しないため、学校建設にあたり防災上の問題は無い。ただし、豪雨時には表面流が周辺地域から学校敷地に流入し、水はけも悪いため、校舎基礎の嵩上げや排水対策を講ずることを提案する。</p>

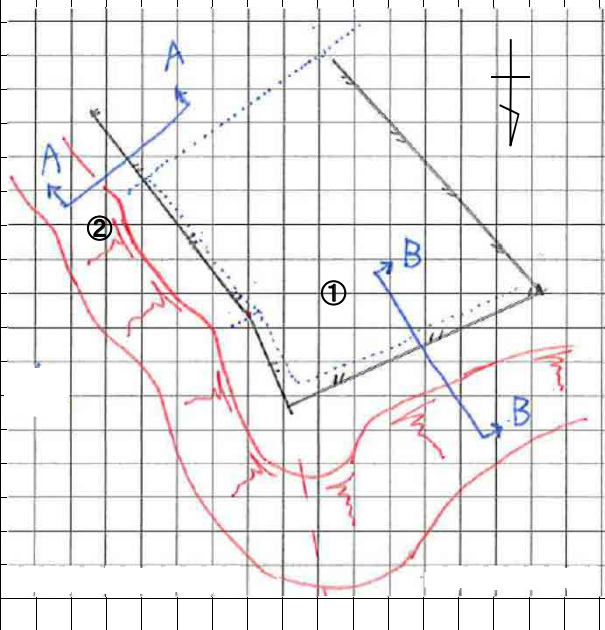
No.	NS-3	Name of School	Camilo Zapata	Survey Date	28-Jun-14
<input type="checkbox"/>	防災上の問題は無い 敷地に問題がある				
<input type="checkbox"/>	. . .				
<input checked="" type="checkbox"/>	被災の危険性がある ・ 斜面崩壊の危険性 . .				
<input checked="" type="checkbox"/>	土地造成・建物設計に反映すべき事項 ・ 斜面からの離隔の確保 .

① 学校敷地の状況			② 敷地の北東に位置する急斜面		
<p>コメント:</p> <p>学校敷地は河川沿いの台地に位置している。河床と学校敷地との間の比高は15m以上あり、氾濫災害を被る恐れはない。ただし、敷地は急峻な斜面に接しているため、新設する校舎はこの斜面から十分離隔を確保して計画する必要がある。</p>

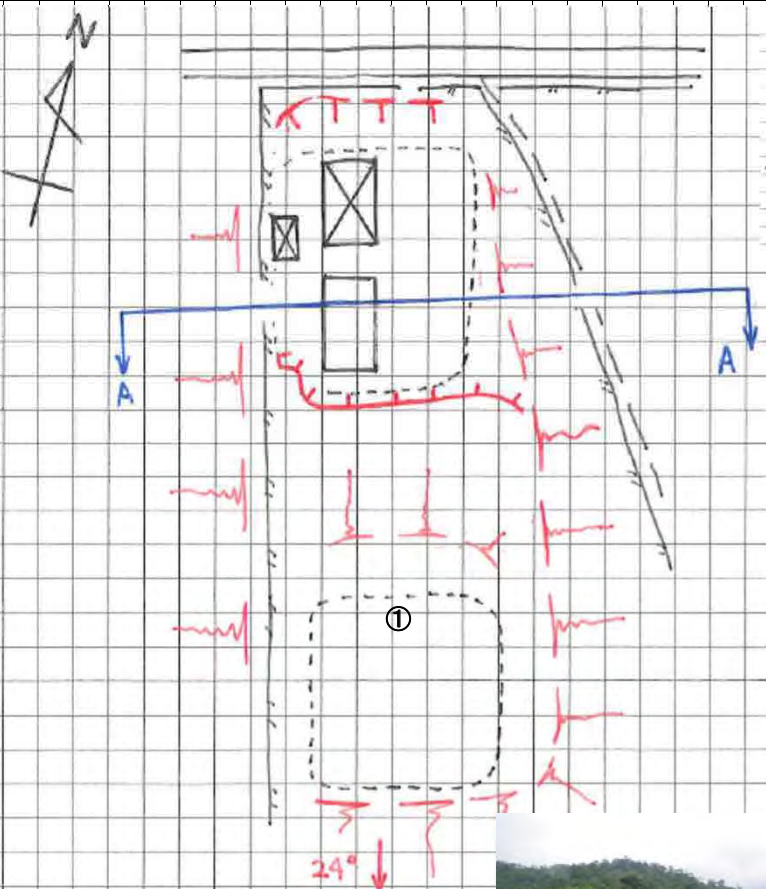
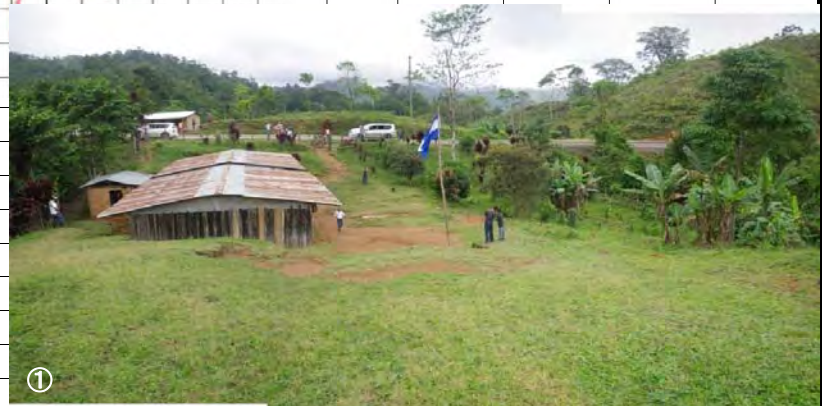
コメント：  
 学校敷地は、勾配の緩い尾根の頂部に位置する。三方を斜面に囲まれているが、その勾配はいずれも緩く、地すべりや崩壊が発生する可能性は極めて低いため、学校建設に支障はない。

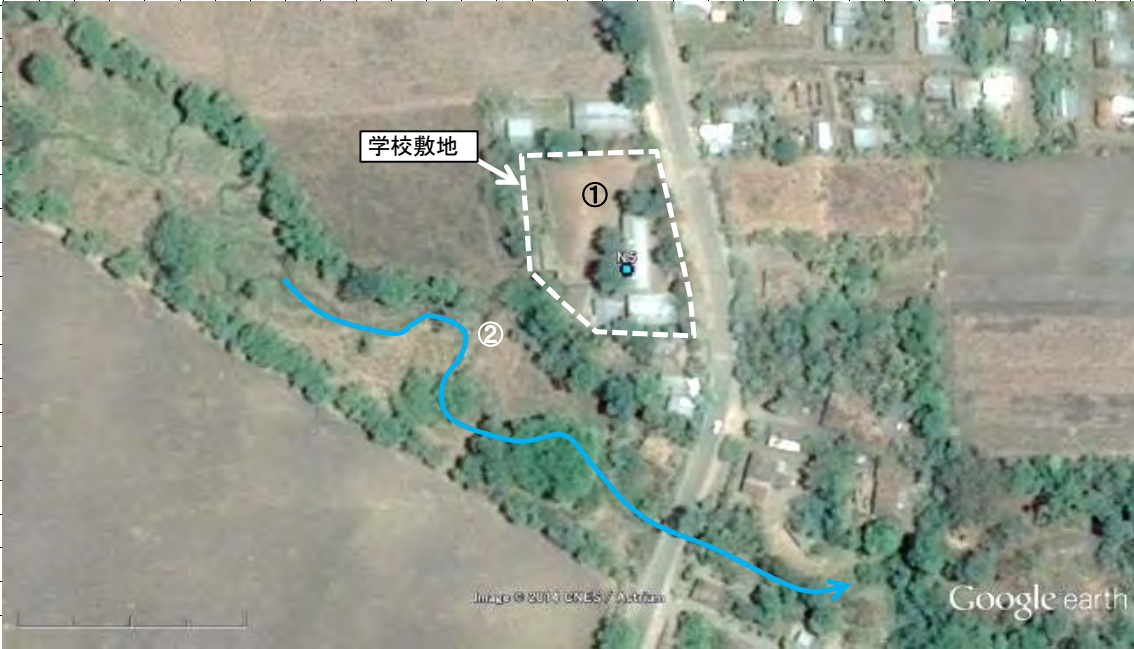
① 学校敷地の状況			② 学校敷地から南西約20m地点に位置する小河川		
<p>コメント：</p> <p>学校敷地は平坦な土地に立地するため、学校建設に支障はない。一方、豪雨時には表面流が学校敷地に集まり校舎が浸水するため、基礎の嵩上げや排水対策を講ずることを提案する。なお、敷地南西方向には小河川が存在するが、学校が位置する左岸の方が地盤が高いため、河川の氾濫による水害を被る可能性は低い。</p>

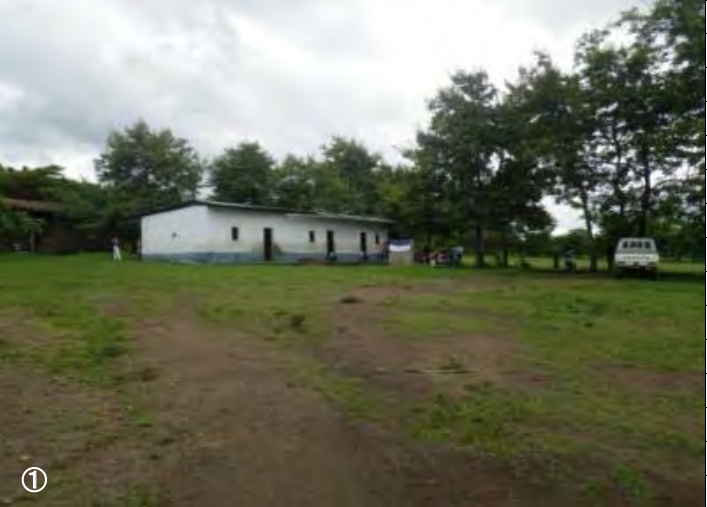
No.	NS-12	Name of School	Miguel Larreynaga	Survey Date	2-Jul-14
<input checked="" type="checkbox"/> 防災上の問題は無い <input type="checkbox"/> 敷地に問題がある ・ ・ <input type="checkbox"/> 被災の危険性がある ・ ・ <input type="checkbox"/> 土地造成・建物設計に反映すべき事項 ・ ・

<p>コメント：            学校敷地は平坦な土地に立地している。敷地に変状はなく、学校建設に支障はない。</p>

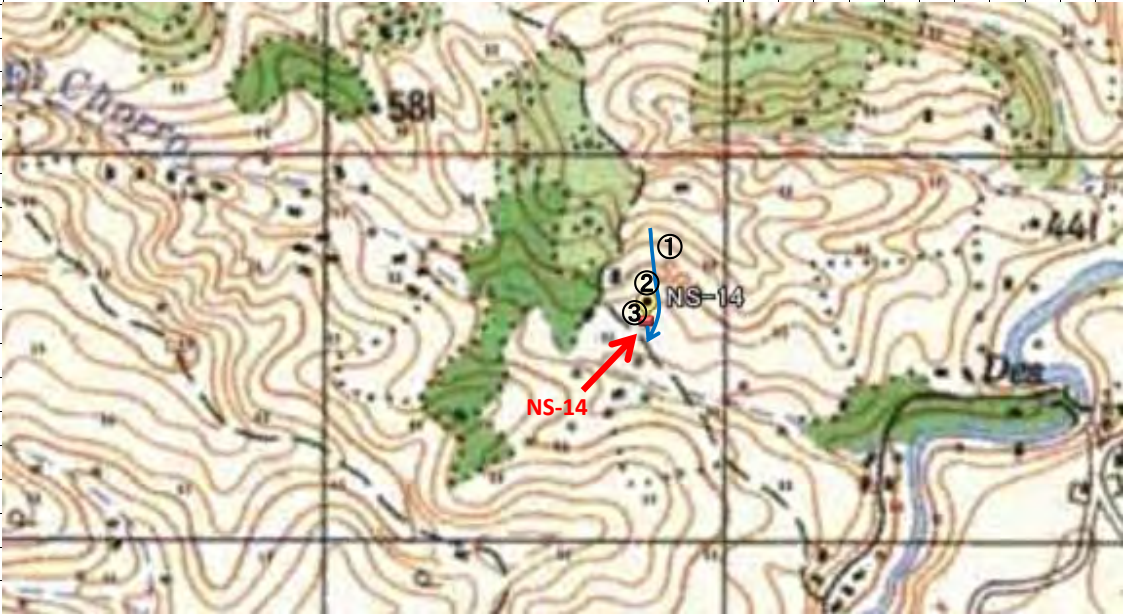
No.	NS-14	Name of School	Santa Teresa	Survey Date	24-Jun-14
<input type="checkbox"/>	防災上の問題は無い

<input type="checkbox"/>	敷地に問題がある				
<input checked="" type="checkbox"/>	被災の危険性がある				
<input checked="" type="checkbox"/>	土地造成・建物設計に反映すべき事項				
		<ul style="list-style-type: none"> <li>・ 斜面崩壊の危険性</li> <li>・ 斜面からの土砂を受け止める施設の設置</li> </ul>	学校敷地北側の斜面

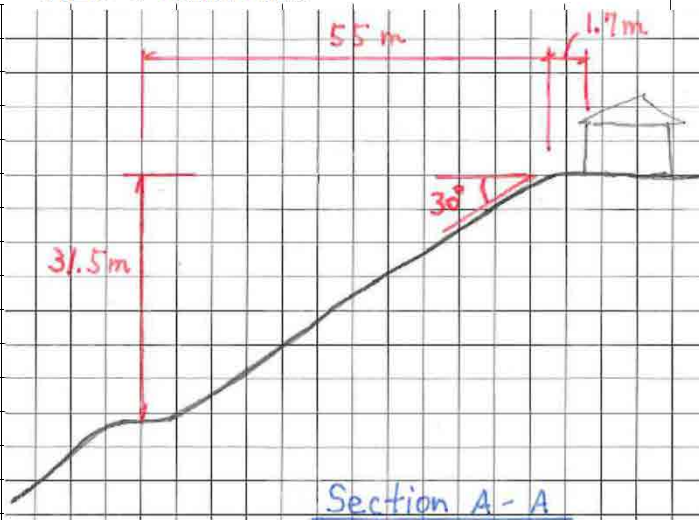
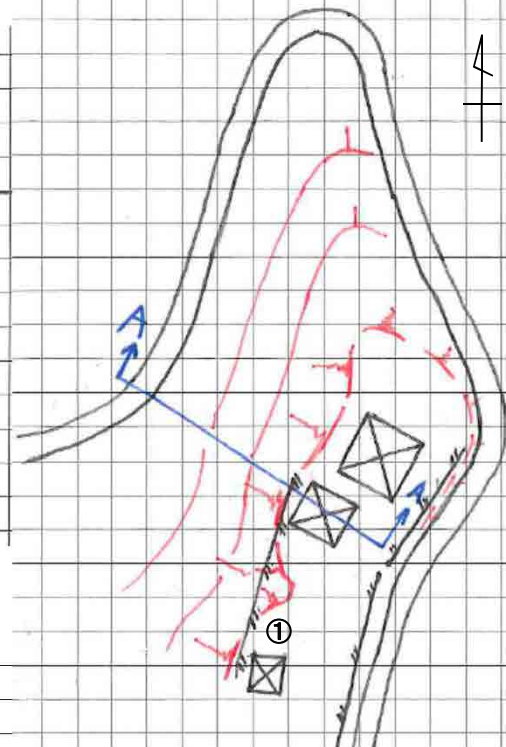
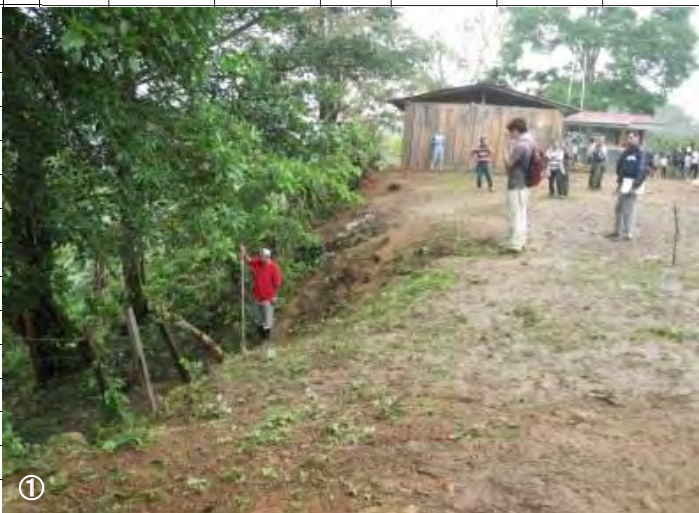
① 表面流の流入による侵食箇所

- 土地造成・建物設計に反映すべき事項
  - ・ 敷地の侵食防止施設の設置
  - ・ 斜面からの離隔の確保

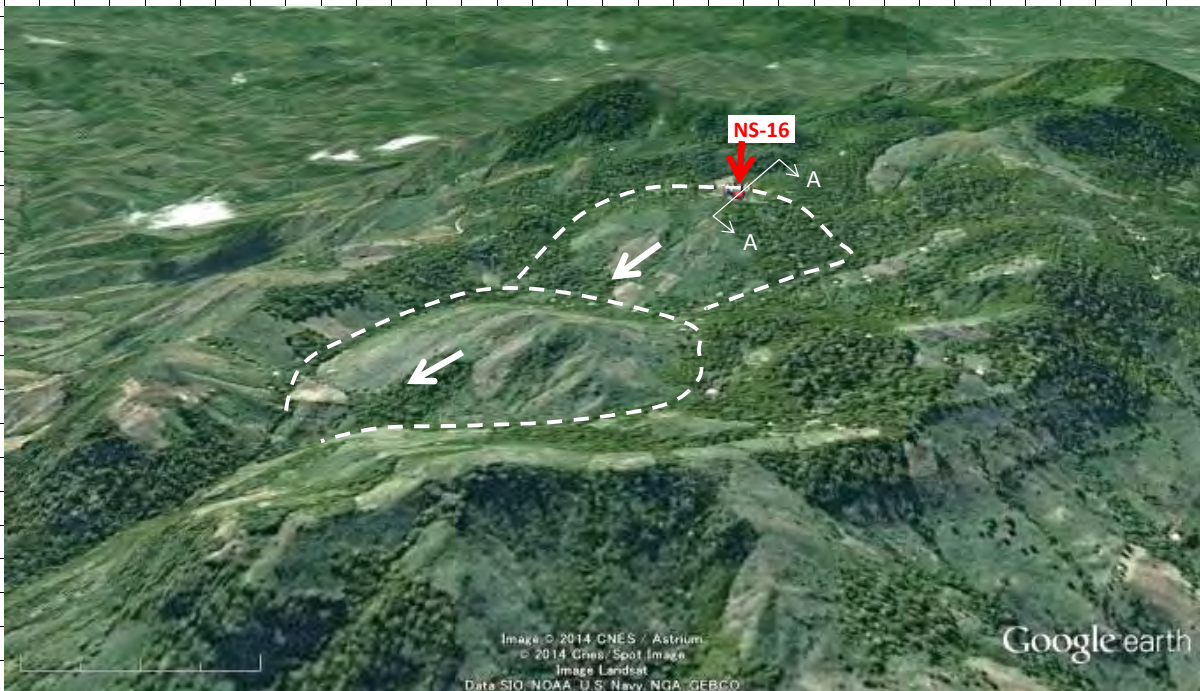
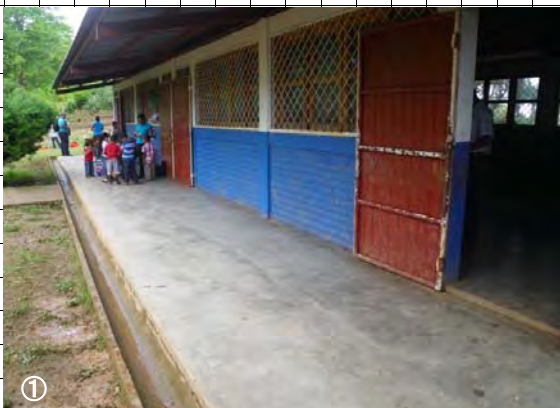
空中写真によると、学校敷地は地すべりブロックと考えられる地形の上部に位置する。

既存構造物にクラックや破損は生じていない。

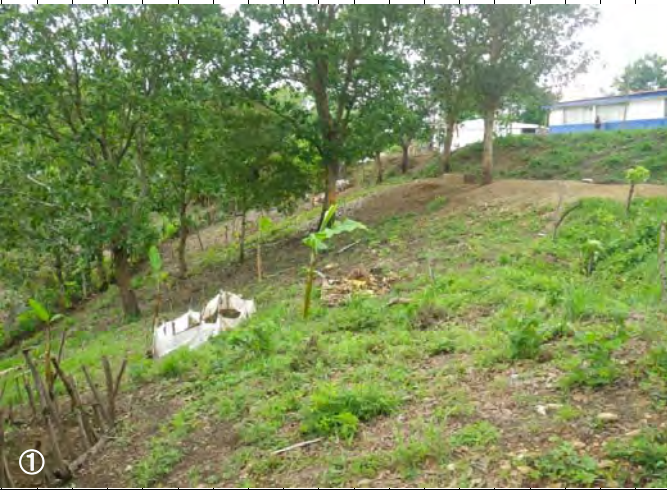
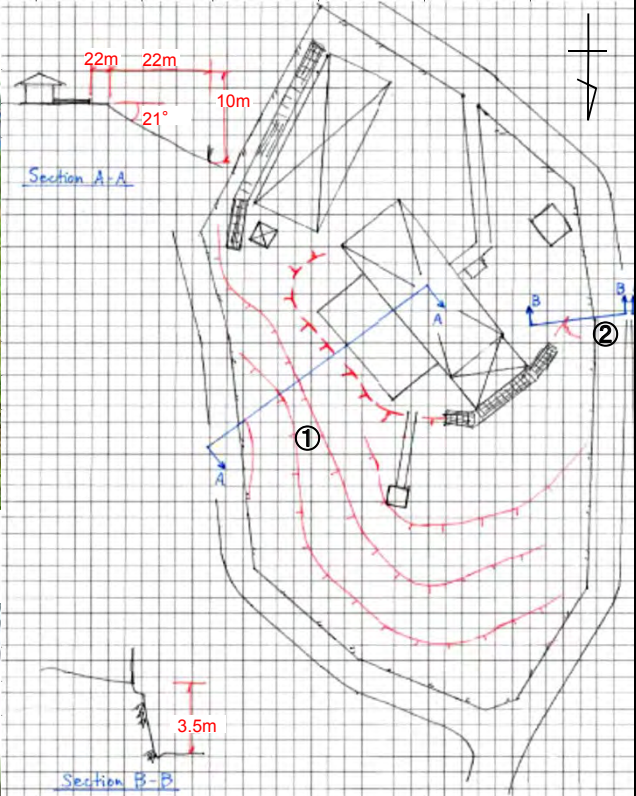
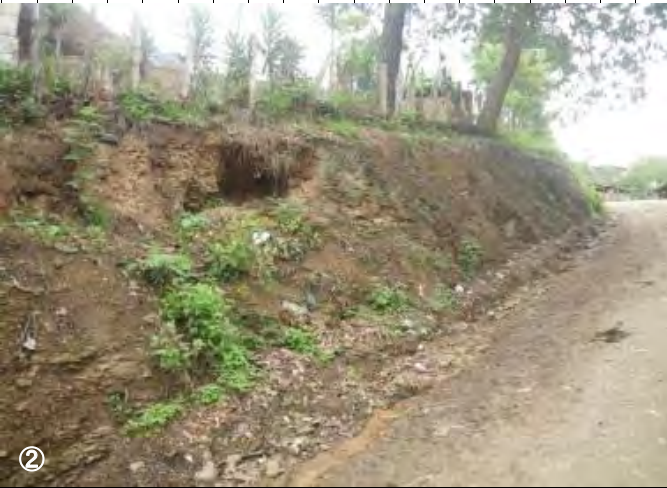
①	学校敷地東側の斜面の状況

②	学校敷地西側ののり面の状況			
<p>コメント：</p> <p>学校敷地の西側には、道路の造成によってできた高さ3.5mの切土のり面が存在する。のり面の表面は風化し侵食や崩落が起きやすい状態であるため、校舎を既存校舎の西側に建設する場合にはのり面に表面流が集中しないよう排水対策を講ずるとともに、斜面からの離隔を十分とる必要がある。</p>

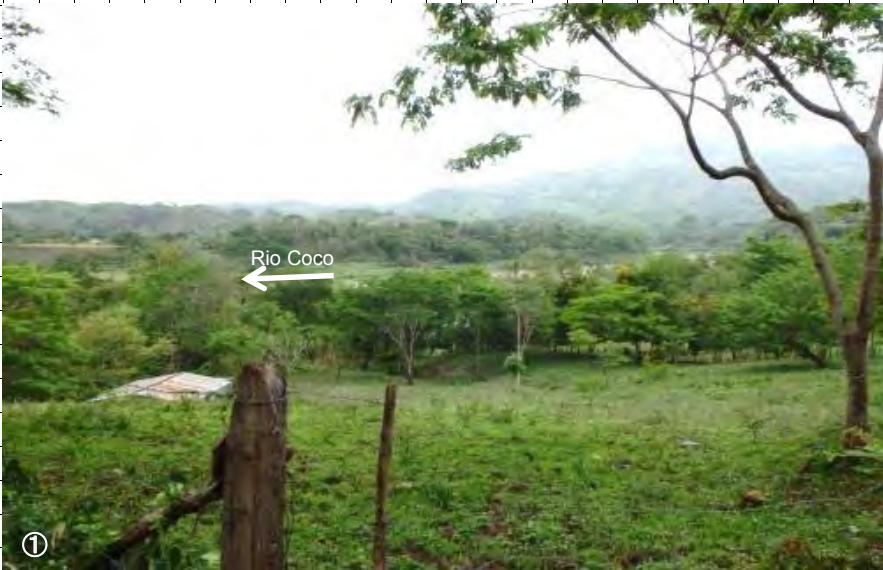
<p>① 学校敷地が位置する段丘面から望んだココ川</p>					
<p>コメント：          学校敷地は、大河川であるココ川の左岸側高位段丘面に位置する。ココ川と敷地との比高は40m以上あり、過去にこの段丘面まで洪水が到達したことはない。学校に土砂災害を及ぼす可能性のある急斜面も存在しないので、学校建設に支障はないと考えられる。</p>

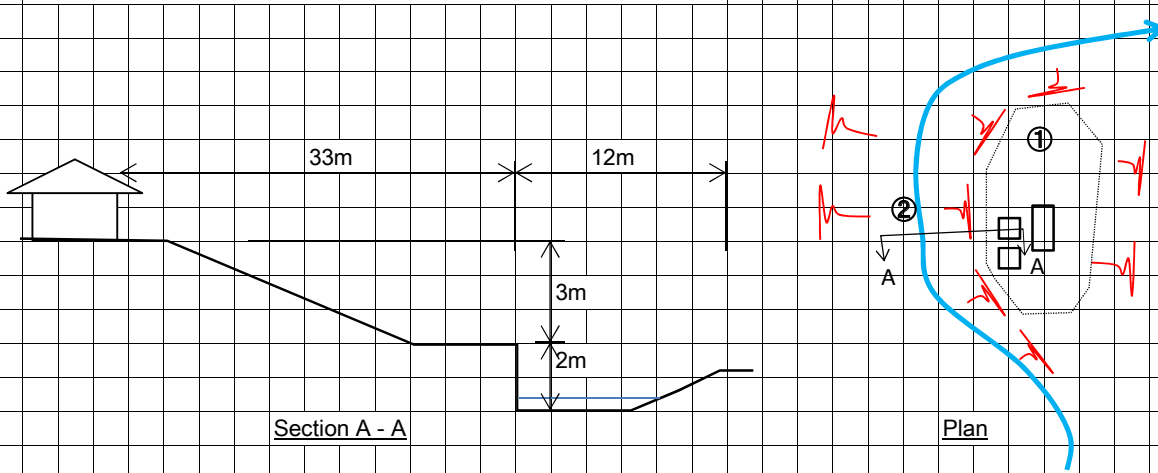
コメント：  
 学校敷地は河岸段丘面に立地している。近傍に小河川が存在し、河床から学校敷地までの比高は約5mである。河床勾配は1/30で土石流の堆積勾配に相当するが、たとえ土砂が2m程度堆積しても、そこから学校敷地まではさらに3mの比高があるため、洪水や土石流の直撃を受ける可能性は低いものと判断される。

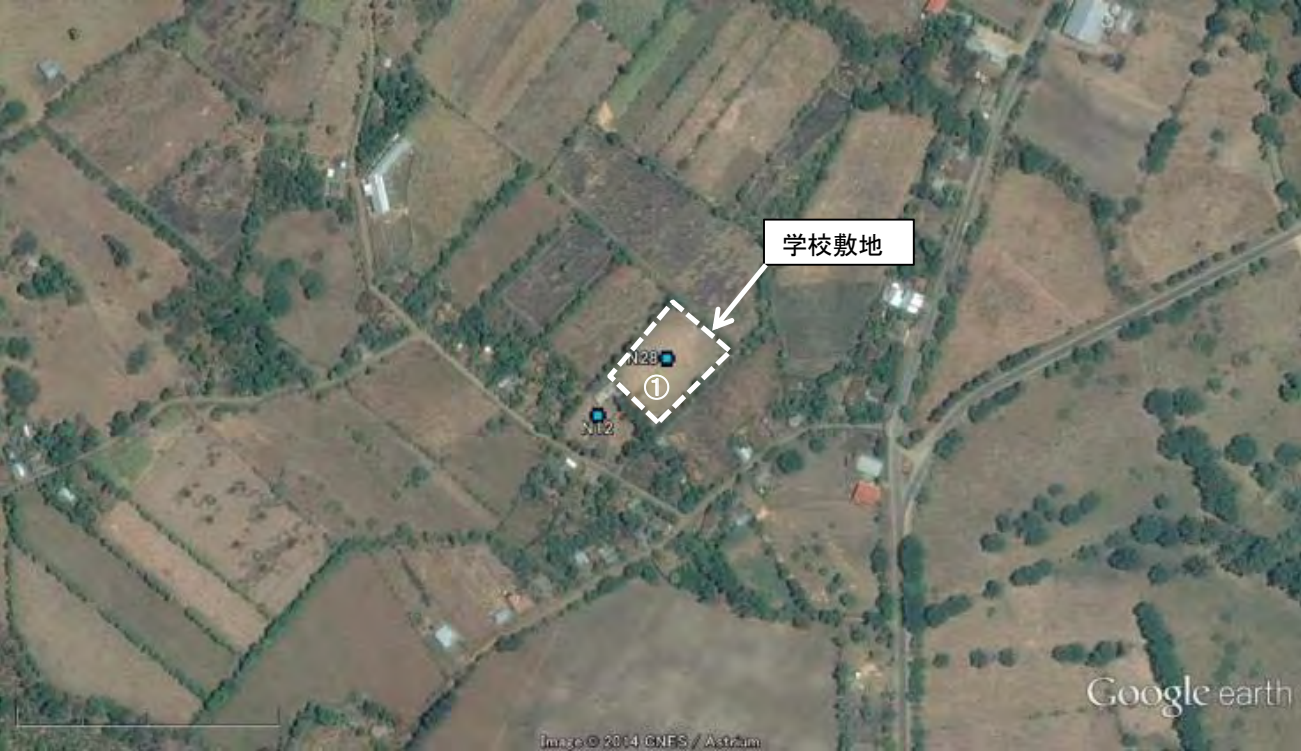
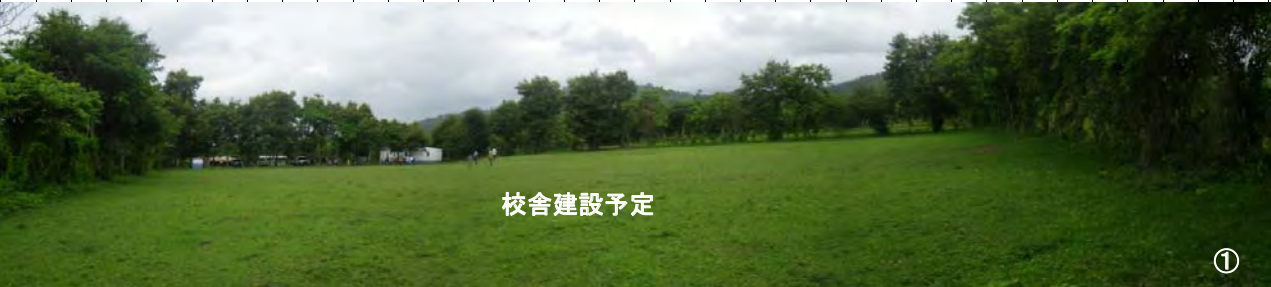
<p>コメント：          学校建設予定地は平坦な運動場であり、近傍に河川も存在しないため、学校建設に支障はない。</p>

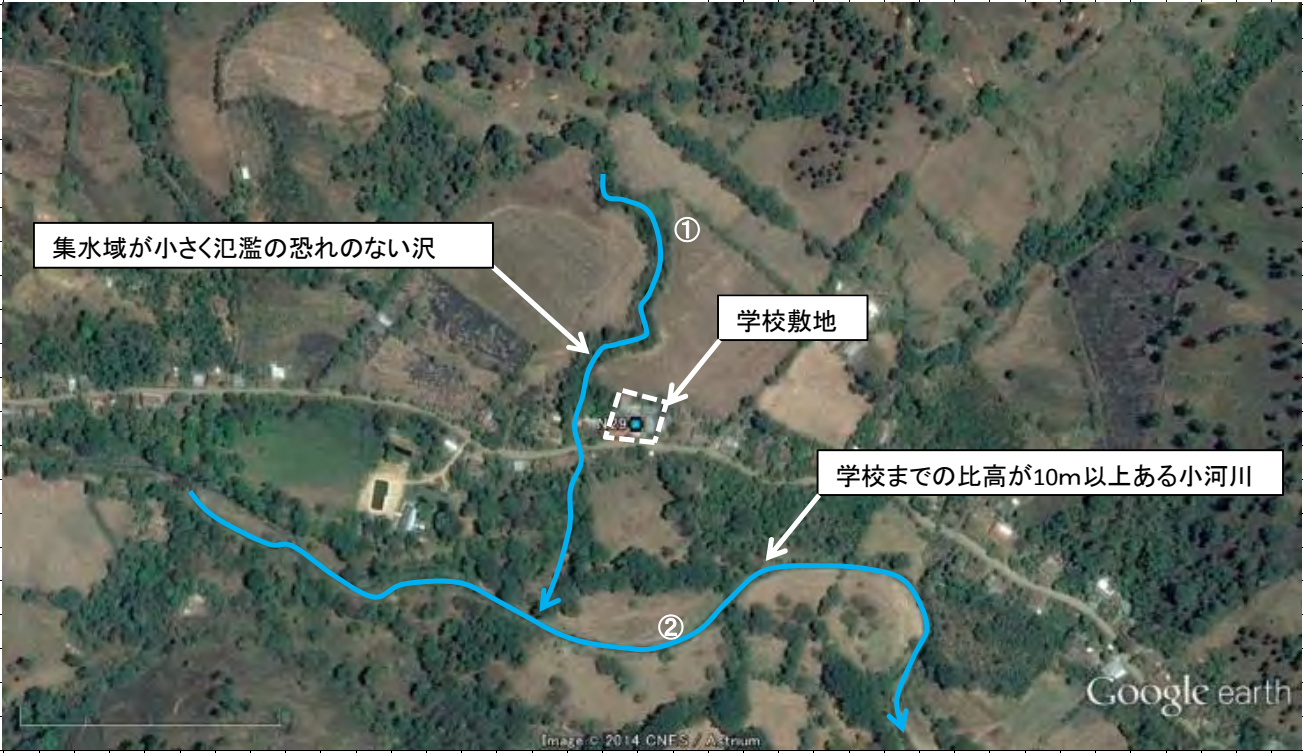
① 学校の北に位置する沢の状況			② 学校の南に位置する小河川の状況		
<p>コメント：  学校敷地は緩やかな斜面下部に位置している。学校の南に位置する小河川との間には10m以上の比高がある。学校の北から流下する沢は、集水域が極めて小さく氾濫する恐れはない。</p>

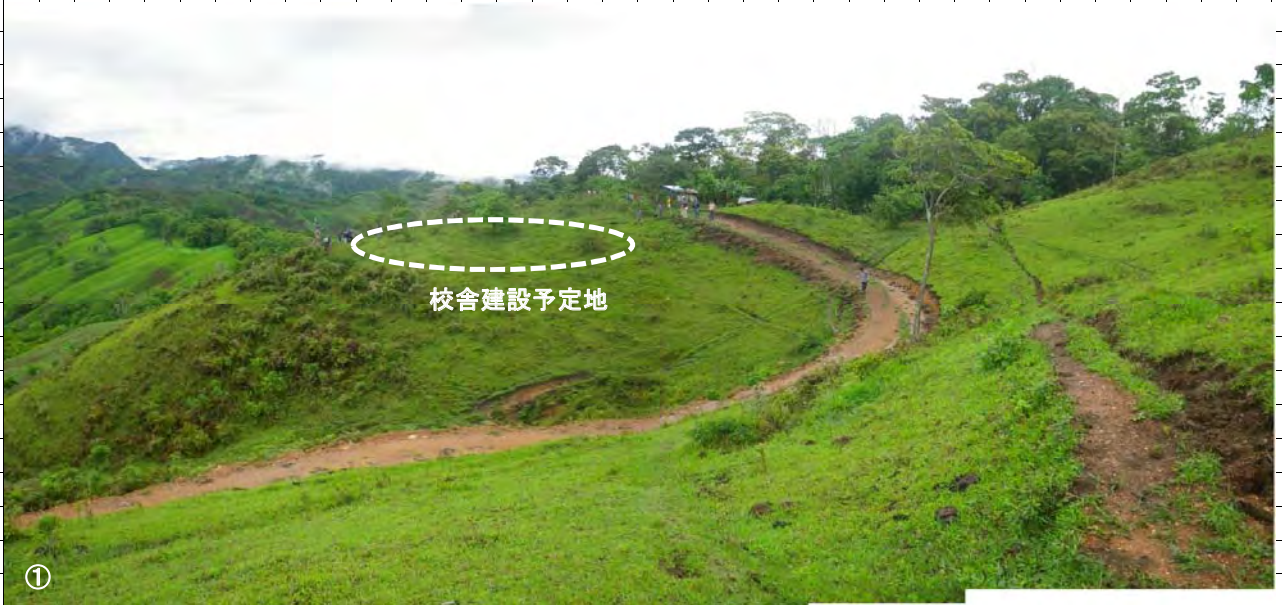
コメント：  
 学校建設予定地は平坦で十分広く、斜面からの離隔も確保できるため、学校建設に支障はない。
