**Anexo 6 Planos de Disposición de Infraestructura de las
Escuelas Objeto del Proyecto**

**Anexo 7 Resultados de Evaluación de vulnerabilidad ante
desastre (50 escuelas)**

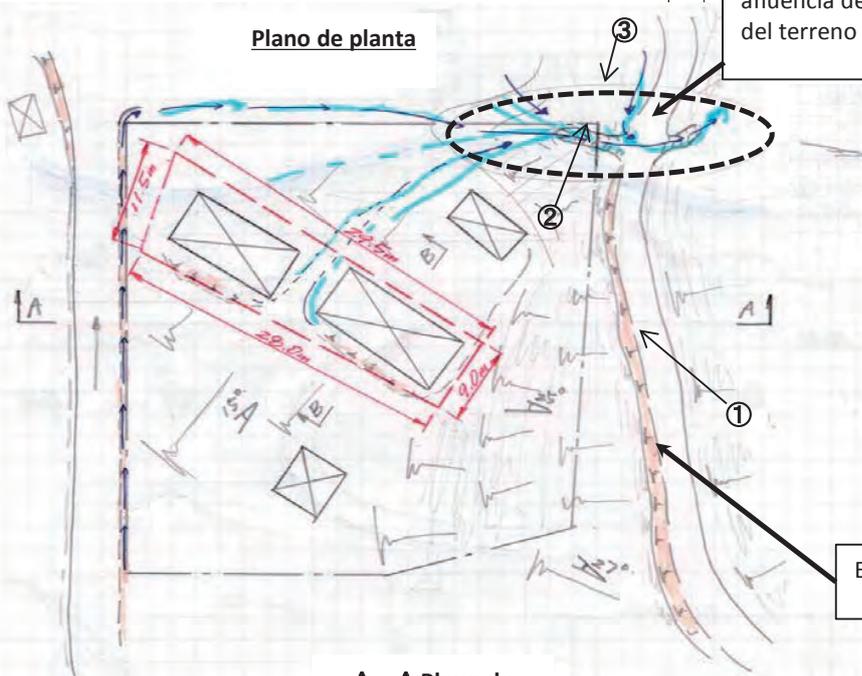
B-B Plano de corte

Área muy erosionada superficialmente por la afluencia de flujos superficiales provenientes del terreno de la escuela, terrenos en los

Observación: El terreno de la escuela se ubica sobre la parte superior de la cresta y está levemente inclinado. El lecho rocoso se extiende a poca profundidad pero la diaclasa corre en la misma dirección que la pendiente, formando parcialmente cuencos. Actualmente está estable y no hay problema. Por otro lado, la concentración de flujos que vienen del camino adyacente o corren dentro del mismo terreno está ocasionando una erosión del terreno. Es deseable instalar canales o un sistema de drenaje.

- No existe peligro de desastre
- Hay problema del terreno
 -
 -
 -
- Existe riesgo de desastre
 -
 -
- Los puntos que deberán considerar en el diseño y preparación del terreno
 - Construcción de canal para eliminar el agua superficial.
 -

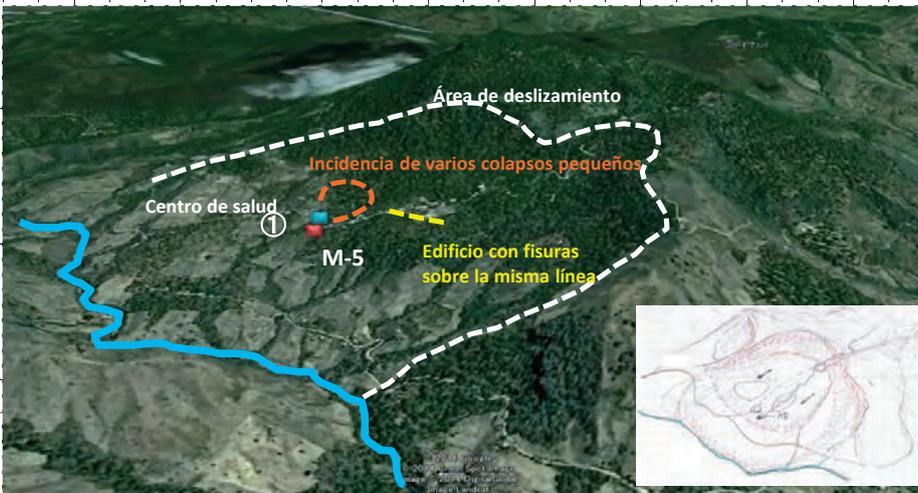
Se presentan fisura en los edificios ubicados sobre la misma línea. Es muy probable que el suelo esté en deformación.

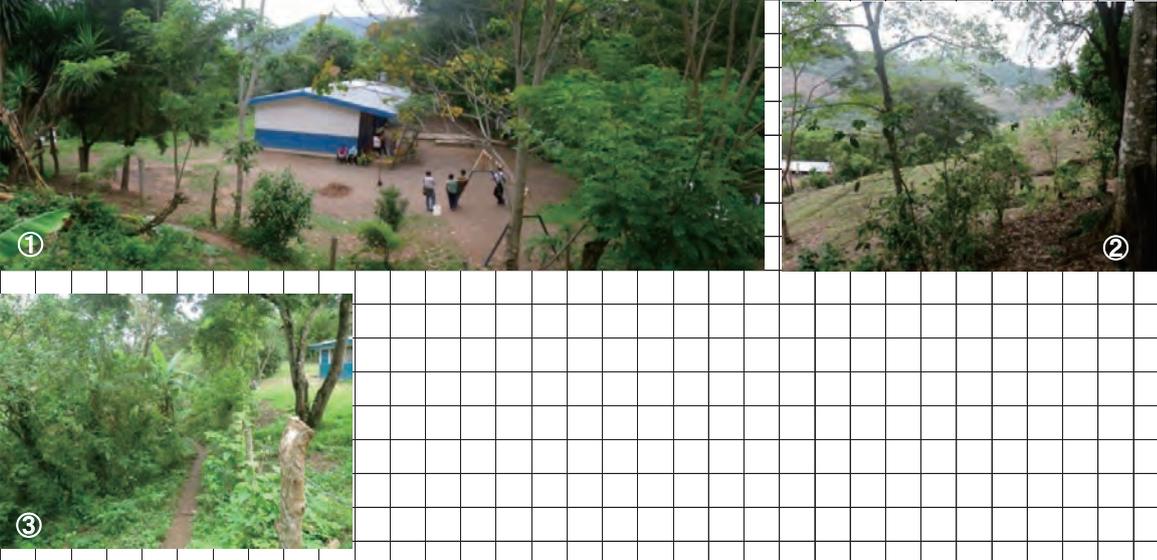
<p data-bbox="1029 929 1268 956">B—B Plano de corte</p>

<p data-bbox="127 1948 1396 2004">Observación: El terreno de la escuela se ubica en la parte superior de la cresta y está levemente inclinado. Las pendientes al noreste y al suroeste son de aprox. 20° de inclinación y son estables, siendo la parte más abrupta de 28° de inclinación.</p>

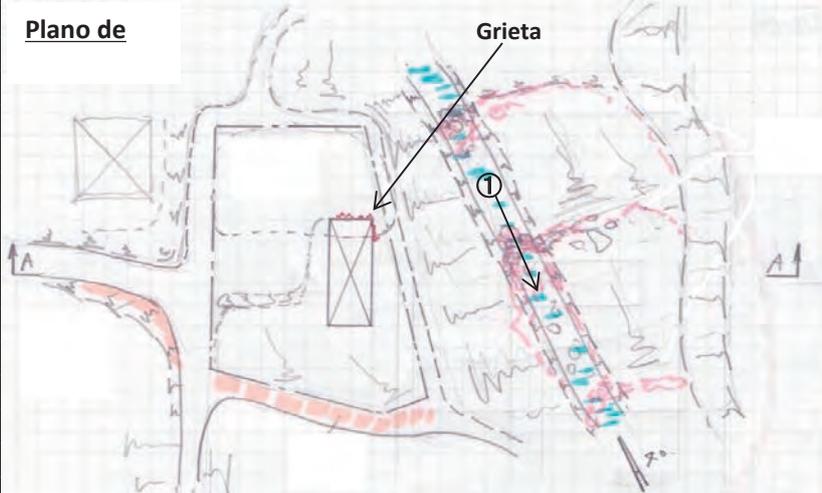
Observación: El terreno de la escuela se ubica al medio de la pendiente y está levemente inclinado. Al este del terreno hay un arroyo con indicios de flujo de lodo, pero hay más de 11-15m de diferencia de altura. Por lo tanto, aunque se produzca otra vez un flujo de lodo y se eleve el cauce, no habrá afectaciones al terreno. Para la construcción del edificio escolar se necesita realizar obras de movimiento de tierras.

- No existe peligro de desastre
- Hay problema del terreno
 -
 -
 -
- Existe riesgo de desastre
 -
 -
- Los puntos que deberán considerar en el diseño y preparación del terreno
 - No se debe planificar edificios en el suelo rellenado.
 -

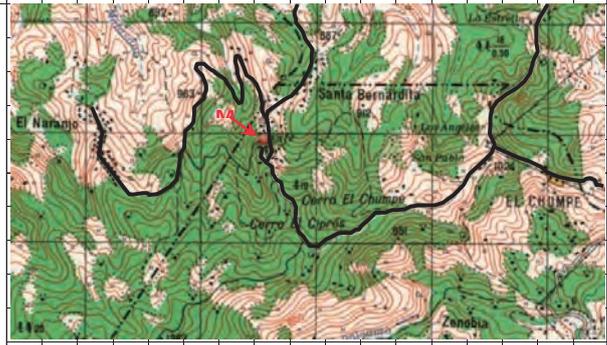
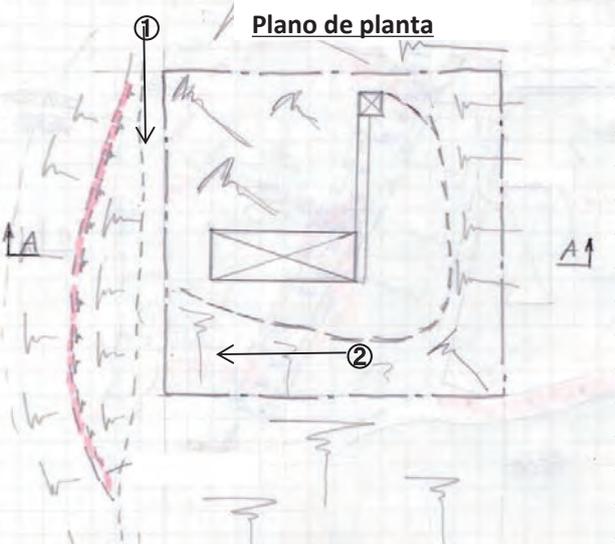
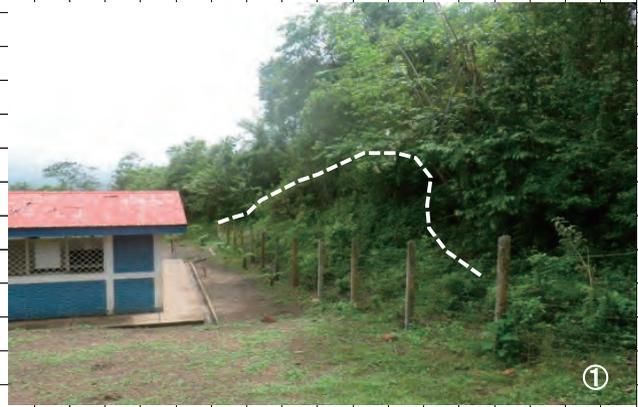
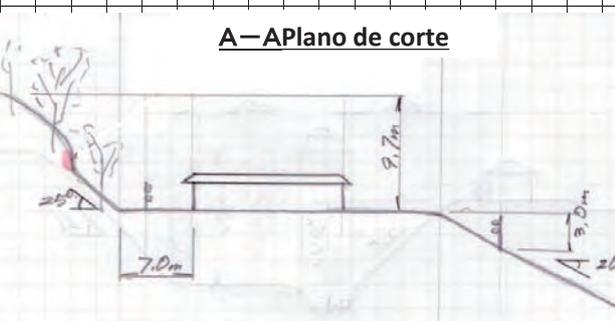
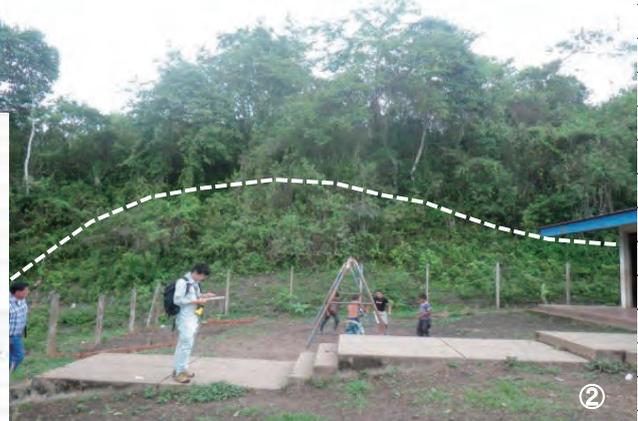
Observación: El terreno de la escuela se ubica en el medio de la pendiente y está levemente inclinado. La pendiente al este del terreno se formó cuando se hizo la obra de movimiento de tierras y es de aprox. 23° de inclinación. En una parte de la pendiente se observa un colapso superficial. El edificio escolar existente sufrirá daños directos del colapso de la pendiente. Si se construye un nuevo edificio, es deseable asegurar suficiente distancia desde la pendiente.

- No existe peligro de desastre
- Hay problema del terreno
 -
 -
 -
- Existe riesgo de desastre
 - Existe una pendiente cercana de 30° de inclinación.
 -
- Los puntos que deberán considerar en el diseño y preparación del terreno
 - Mantener distancia del barranco.
 -

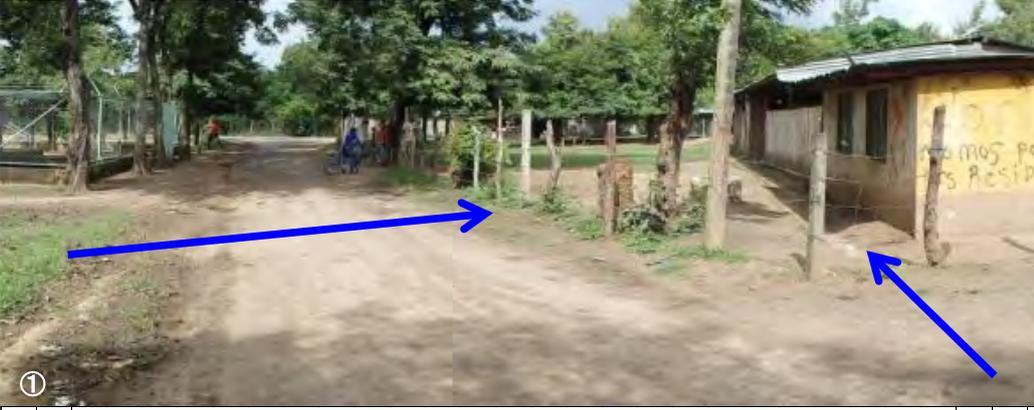
<p>Principal ruta de entrada de los flujos superficiales provenientes de los alrededores.</p>

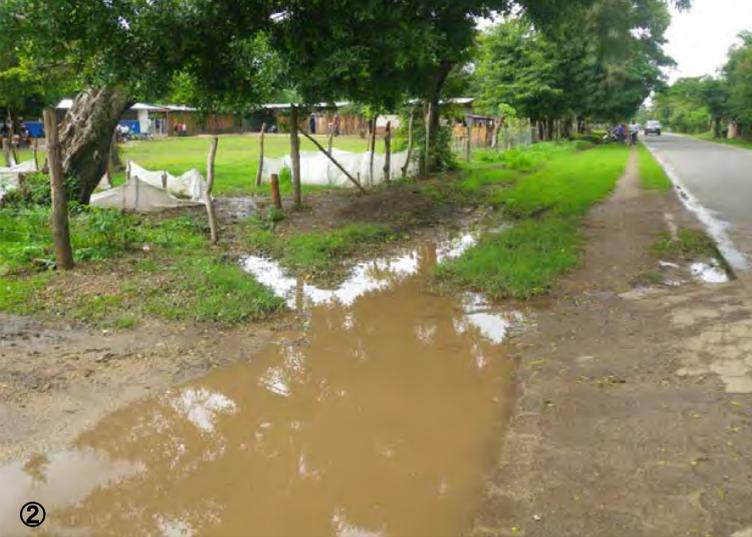
<p>Drenaje de aguas pluviales desde el terreno de la escuela.</p>		
<p>Observación: El terreno de la escuela es plano y no existen ríos en la cercanía, por lo tanto no hay problema en cuanto a la prevención de desastres en la construcción de la escuela. Sin embargo, cuando llueve fuertemente los flujos superficiales entran desde los alrededores al terreno de la escuela. Como el terreno no tiene buen drenaje, se recomienda levantar la cimentación del edificio escolar y tomar medidas de desagüe.</p>

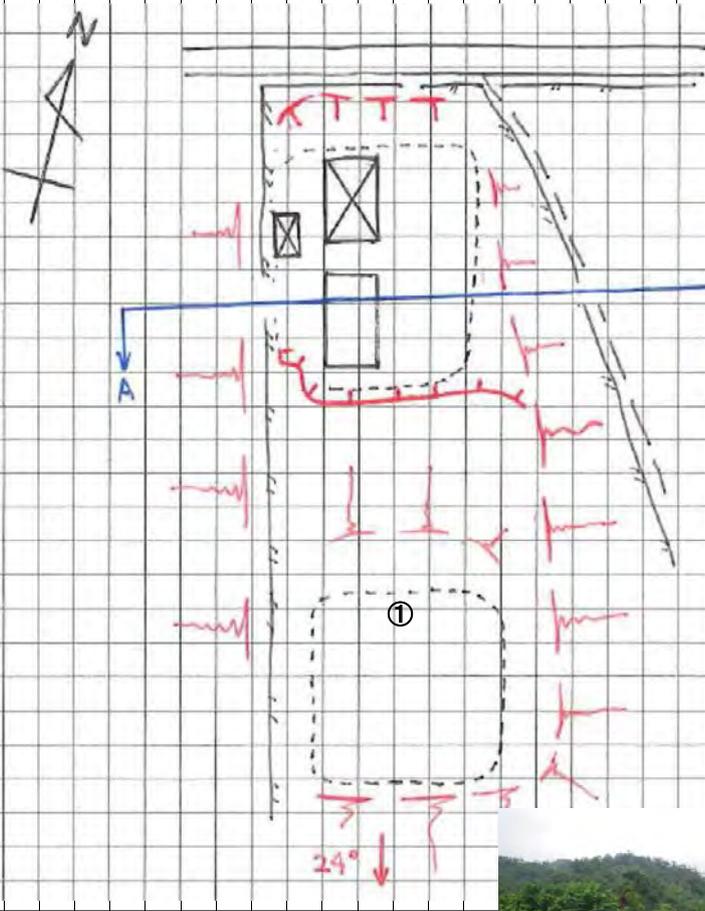
Observación:
 El terreno de la escuela se ubica en la parte superior de una cresta levemente inclinada; está rodeado de pendientes en las tres direcciones pero la inclinación de las mismas es suave y la posibilidad de que ocurra un deslizamiento o un colapso es extremadamente baja, de manera que no hay problema en la construcción de la escuela.

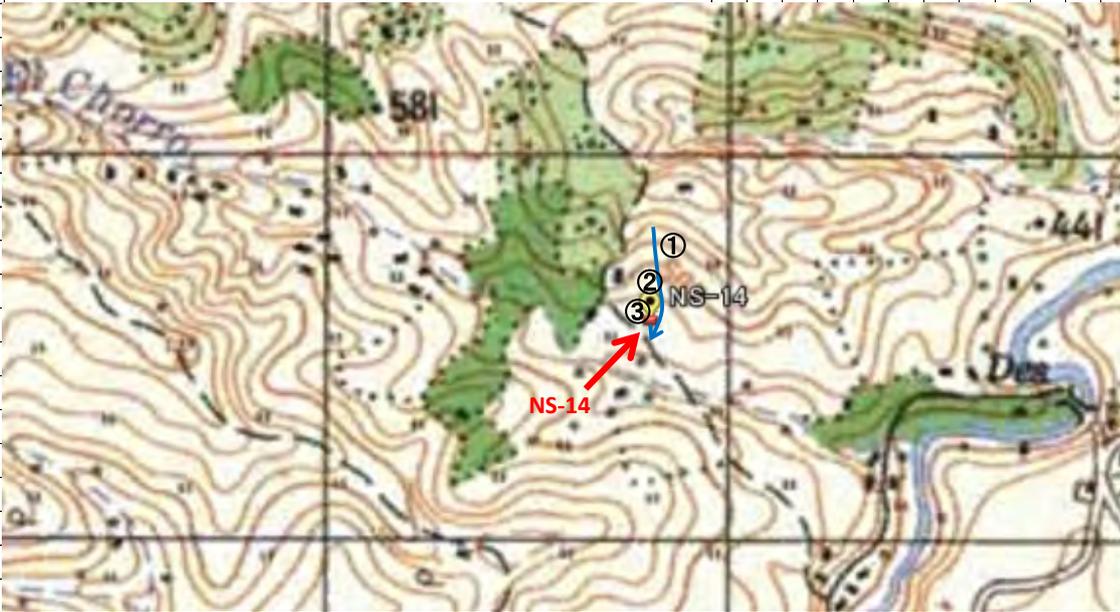
Canal natural del flujo proveniente de la pendiente (profundidad: 1m, inclinación: 10 °).

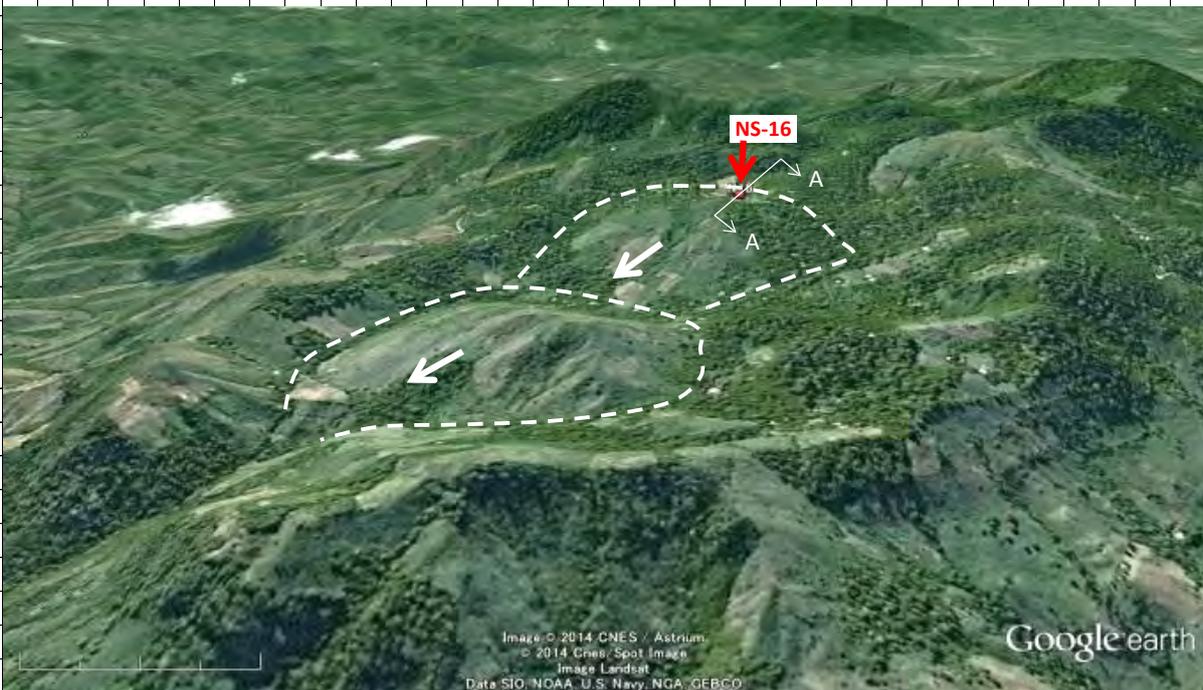
Según la fotografía aérea, el terreno de la escuela se ubica en la parte superior de una configuración geográfica que parece ser un bloque de deslizamiento.

Se supone que es un área de deslizamientos según la fotografía aérea. Se confirmó in situ si esta configuración geográfica de deslizamiento está en movimiento. Como resultado, no se observaron colapsos en el precipicio ni fisuras en las estructuras existentes, es decir indicios del movimiento deslizante. Hasta donde los habitantes conocen, no se han provocado daños por deslizamiento.

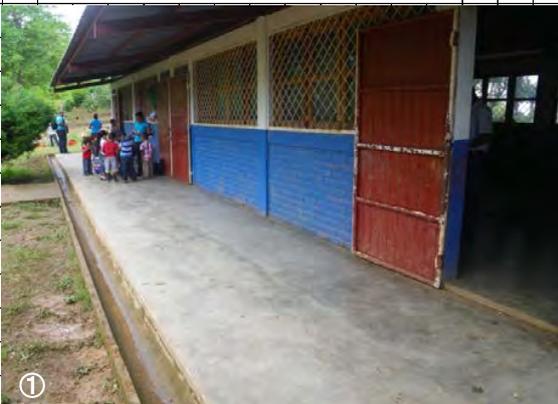
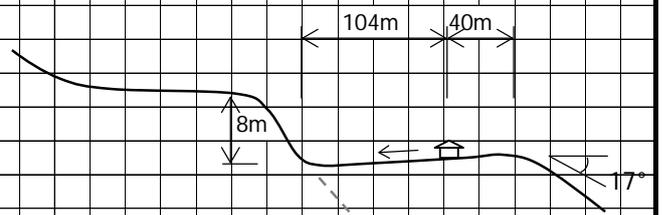
Plano de corte A - A

No hay fisuras o deterioro en la estructura existente.

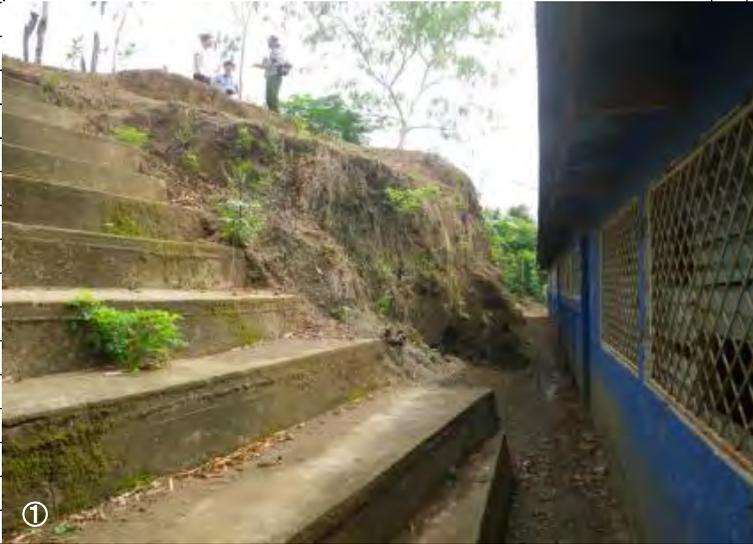
Roca expuesta en la pendiente abrupta cerca del edificio escolar existente

Existe una roca expuesta (roca metamórfica) en la pendiente abrupta cerca del edificio escolar existente. Esta roca es bien erosionada y tiene muchas fisuras abiertas, por lo que hay peligro de colapso. Para mitigar el riesgo de daños por el colapso, se recomienda realizar un corte de la parte floja de la roca expuesta hasta obtener una inclinación estable. Si la superficie del corte es propensa a la erosión, se debe realizar las obras de protección del talud por separado.

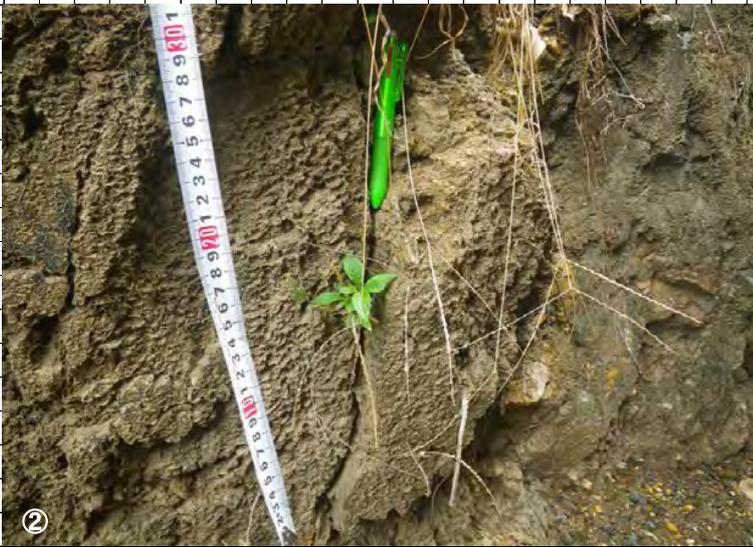
La roca expuesta es una roca metamórfica erosionada con un sinnúmero de fisuras abiertas.

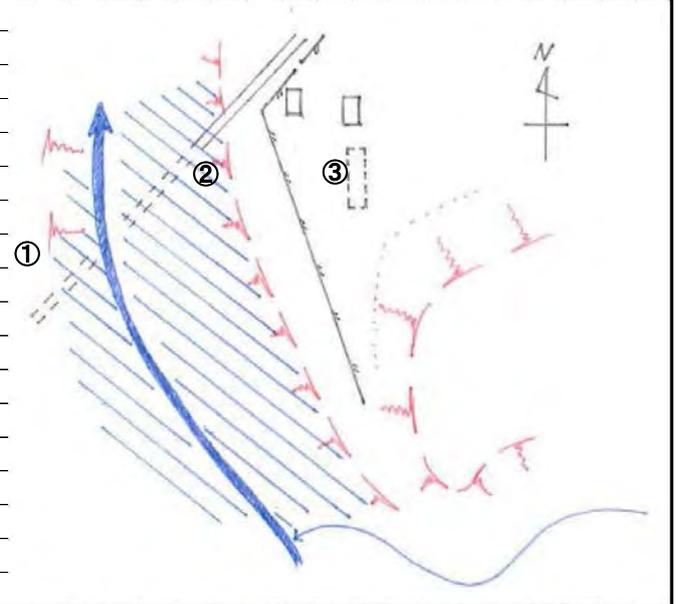
La diferencia de altura entre la planicie aluvial y la terraza fluvial donde se ubica la escuela es de 3.5m.

El terreno de la escuela se ubica en la terraza inferior sobre la ribera derecha del río. La escuela nunca ha sufrido daños por inundaciones pero como el río es relativamente grande y la diferencia de altura entre el terreno de la escuela y la planicie que se inunda frecuentemente durante la época de lluvia es de 3.5m, se recomienda levantar la cimentación del edificio escolar para mitigar el riesgo de las inundaciones provocadas por el crecimiento del río.

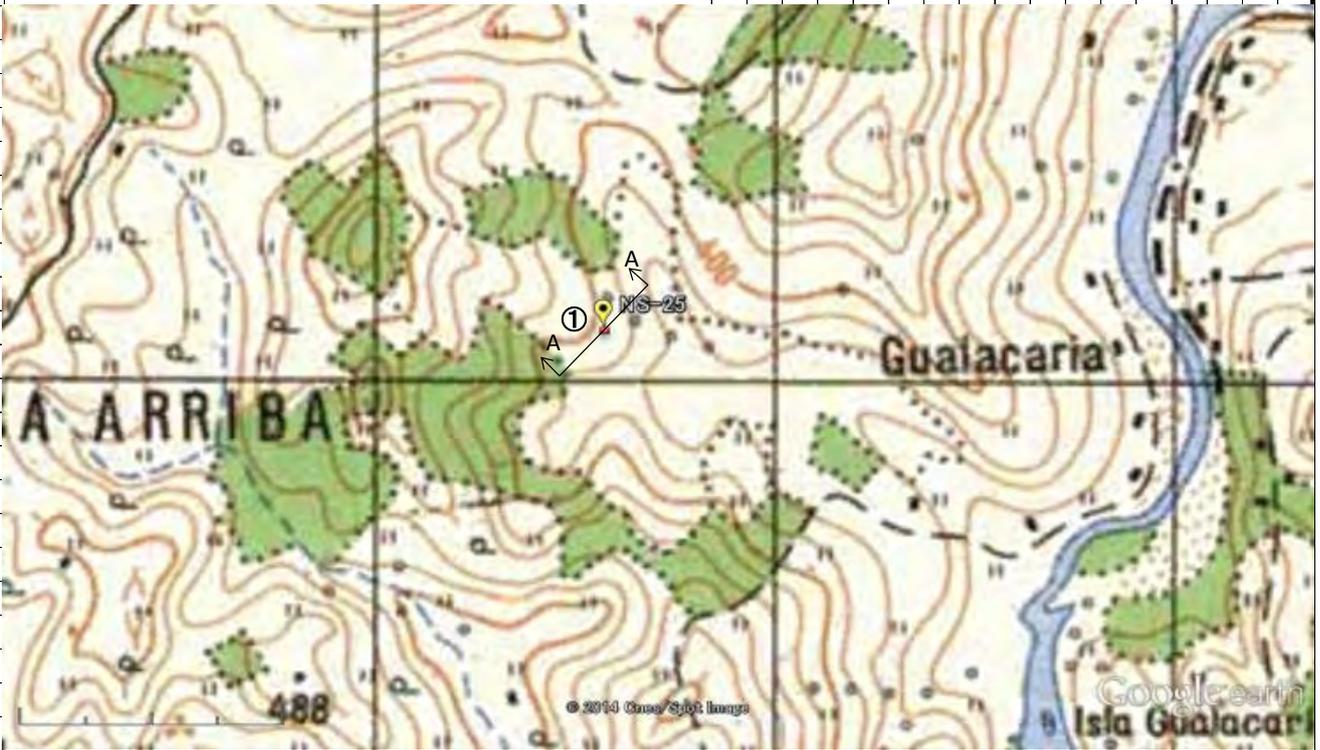
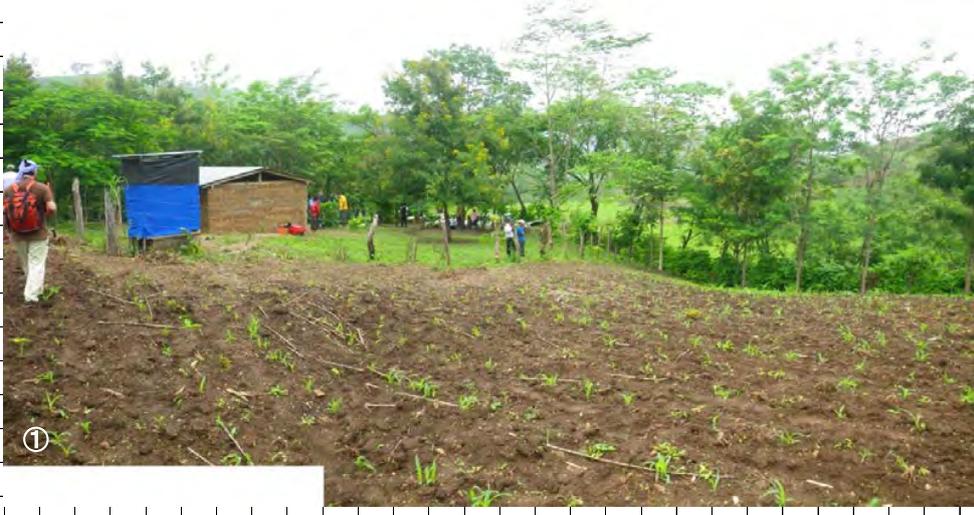
Observación:
 El terreno de la escuela se ubica en la parte inferior de una cresta levemente inclinada. Aunque existen pendientes en ambos lados del terreno, su inclinación es suave y no hay problema en la prevención de desastres. Además no existe un río en la cercanía.

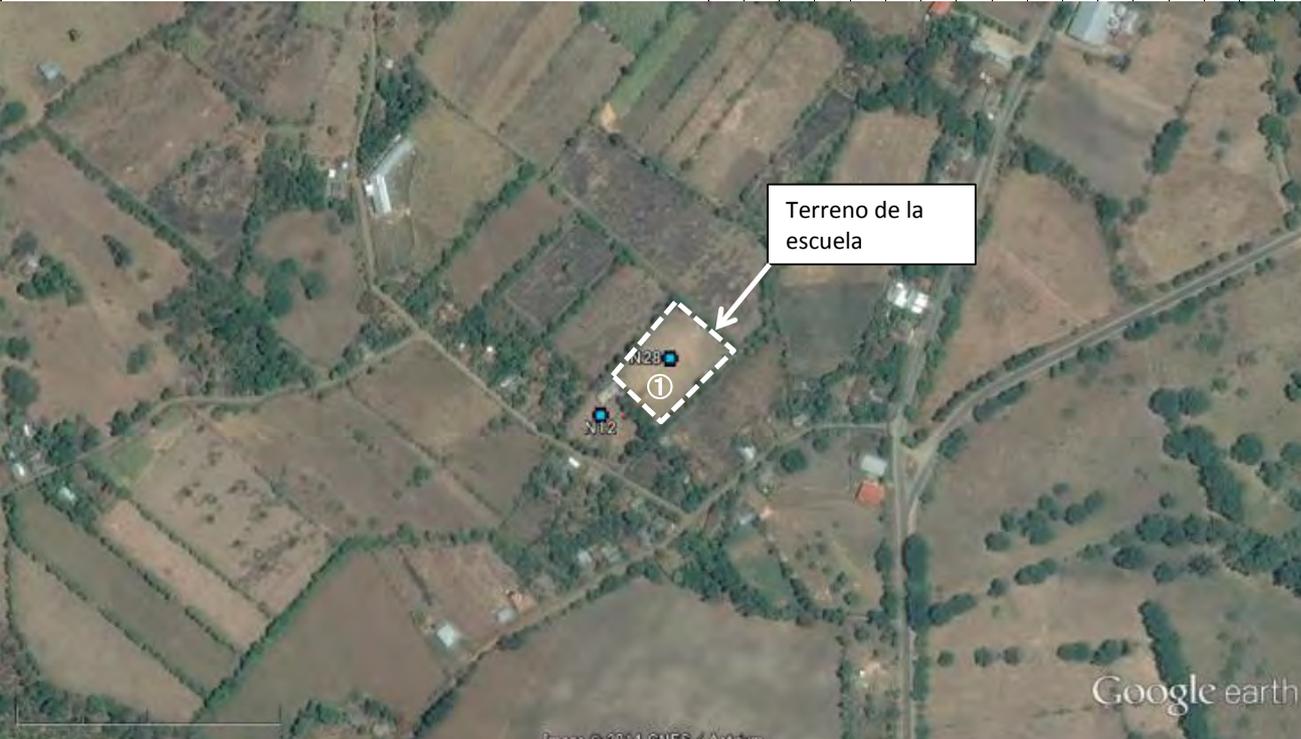
<p>Observación: El área prevista para la construcción de la escuela es una cancha de deportes y como no existe un río en la cercanía, no hay problema en la construcción.</p>

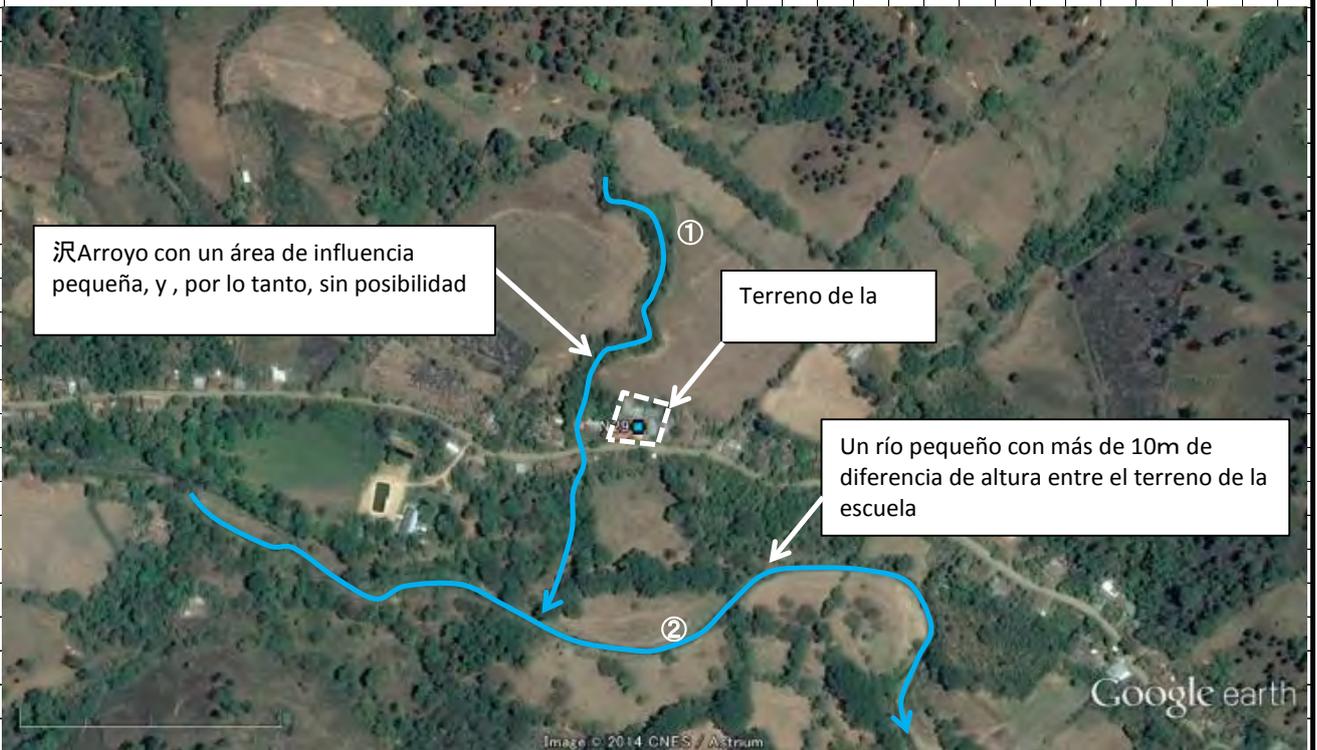
① Arroyo con un área de influencia pequeña, y, por lo tanto, sin posibilidad
