エリトリア国  
アスマラ給水開発計画  
準備調査報告書

平成27年7月  
(2015年)

独立行政法人国際協力機構  
地球環境部

準備調査報告書

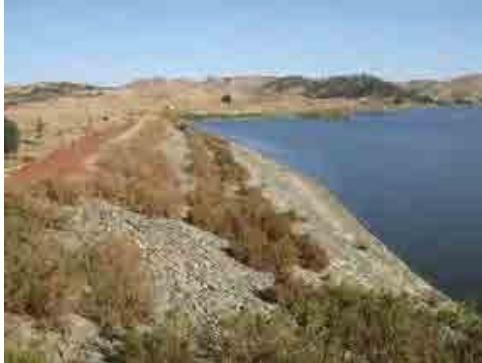
Adi Sheka ダム

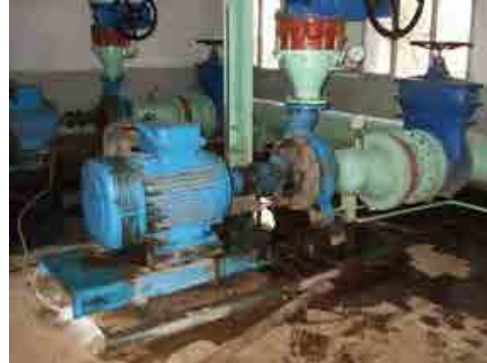
Adi Sheka ポンプ所

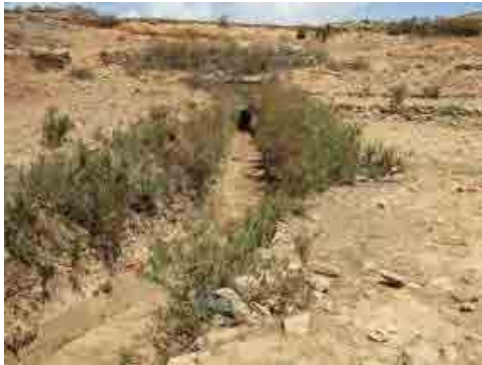
Adi Sheka ダムからの導水路

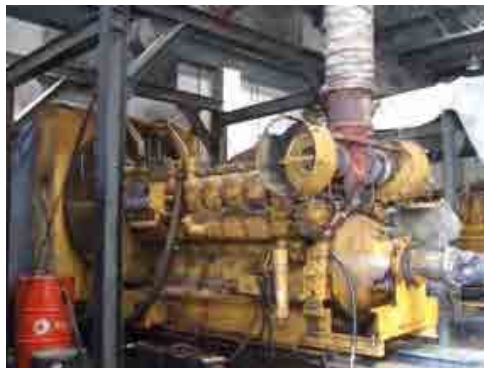
Toker ポンプ所 ディーゼルエンジン

施設	諸元・状況	問題点
<b>Toker Dam - Tokor WTP 導水設備</b>		
<b>Toker 導水ポンプ所</b>		
受水槽	ダム取水管よりポンプに直結。ダムのHWL=2,210, LWL=2,172	現在、Tokerダムの導水ポンプはディーゼルエンジンポンプであり、ポンプの温度上昇、燃料消費が莫大のため、1日10時間しか運転できない。このため浄水場も1日10時間しか運転できず、計画された浄水量(18,000m <sup>3</sup> /day)を生産することができない。 エリトリア側は電動モーターポンプへの交換の必要性は認識しており、送電線がポンプ所近くまで敷設されているものの、交換時期は未定となっている。
ポンプ施設 諸元等	P1: (Q=990m <sup>3</sup> /h, H=235m) 2000rpm Diesel Engine P2: (Q=990m <sup>3</sup> /h, H=235m) 2000rpm Diesel Engine 圧力ゲージは故障。流量計なし	
設置年 運転・機能状況	2002年 P1を夜間のみ10時間運転 P2は修理中 運転時間とディーゼル使用量のみ記録	
備考	本ポンプを電動モーターポンプと交換するための設計・入札図書作成は2007年にNRCE社(Tokerプロジェクトのコンサルタント)が作成されている。しかしAWSDとNRCE社間のトラブルにより、入札図書はAWSDに引き渡されていない。 この電化工事に必要な工事用道路の新設工事は2010年に国営建設会社BDHO社と契約済(約5000万円)。しかしこの工事の政府内での優先度が低く着工はされていない。 AWSDはこの電化工事は上記工事用道路を含めて総額10億円程度の費用を見込んでいる。	
<b>Toker 導水ポンプ - Toker 浄水場間の導水管路</b>		
管路	D600 DCI L=13km 空気弁15カ所、排水設備14カ所 過去に漏水発生事例あり	特に問題なし
<b>Toker WTPからの送水設備</b>		
<b>Toker WTP 浄水池 送水ポンプ</b>

施設	現況と整備の必要性	整備内容
Toker ダムの導水ポンプ施設	現在、ポンプはディーゼルエンジンポンプであり、ポンプの温度上昇、燃料消費が莫大なため、1日10時間しか運転できない。	エンジンポンプをモーターポンプに交換。 (Q=990m <sup>3</sup> /h, H=235m) × 2 (1W+1S) 工事用道路も新設。
Toker ダムからの導水管路	特に問題なし	
Toker 浄水場のポンプ施設	特に問題なし	
Toker 浄水場からの送水管路	特に問題なし	
配水池	既存の3つの配水池は老朽化が激しく、各配管・バルブ等は全て交換する必要があるほか、コンクリート躯体もひび割れ等による漏水が激しく、補修による漏水防止は困難である。またこれら配水池からの配水管路も更新する必要がある。FSでは3時間分としているが、消火用水等を考え、4時間とする。	Monopolio Reservoir : 既存撤去、新設 (350m <sup>3</sup> ×2) 周辺配水管整備 DN200 × 400m Tseterat Reservoir : 既存撤去、新設 (575m <sup>3</sup> ×2) 周辺配水管整備 DN300 × 400m Haz Haz Reservoir : 既存撤去、新設 (575m <sup>3</sup> ×2) 周辺配水管整備 DN250 × 400m
配水本管	新規開発区域への配水本管延伸が必要。	FSに基づき市西部の新規開発地区へ PVC 管 DN300 × 4,320m, DN200 × 7,470m を敷設。
配水支管	Secondary Pipeline に老朽 GI 管が約 1,100m 残っている。新規接続のための資機材が必要。	2020年までの新規給水接続 1,100件、配水管 22,000m 及び老朽管 1,100m 更新のため: PVC 管 DN150, DN100, DN75, DN50 を各 L=5,800m 各戸給水資材(量水器含む) 1,100個を供与

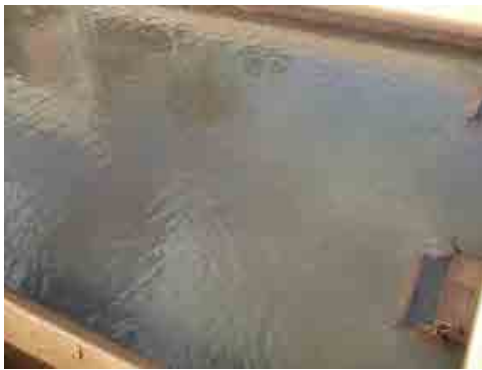
Mai Nefhi 浄水場 急速ろ過池

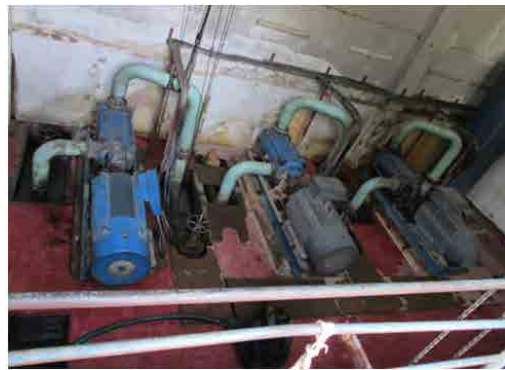
Mai Nefhi 浄水場 送水ポンプ

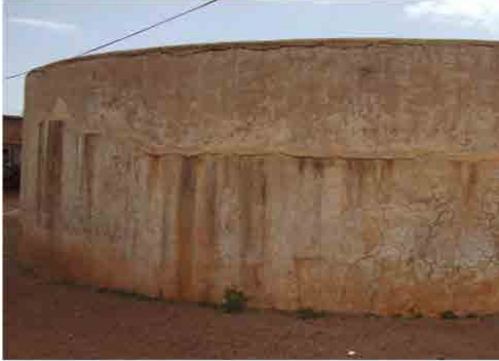
Hazhaz 配水池

このような状況であるから、ゾーン 1, 5, 6 にある配水池 (Haz Haz, Tsetserat, Monopolio) は本来の機能はしておらず、配水日の最終日にわずかに水が流入し、周辺地域の住民の貯水槽として機能している。

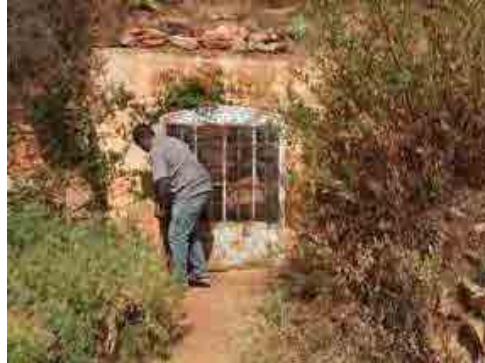
Tsetserat 配水池

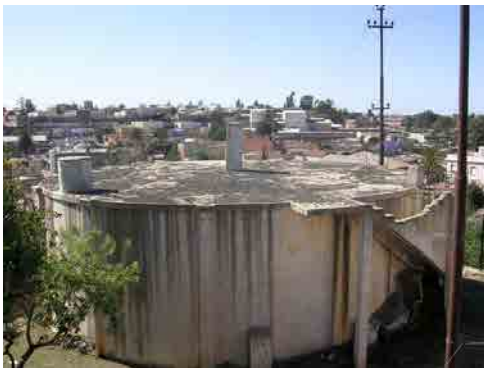
Monopolio 配水池

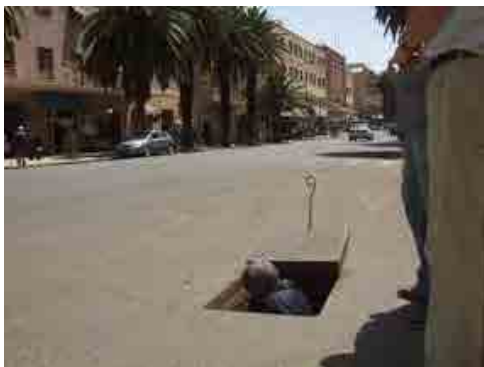
配水本管バルブピット

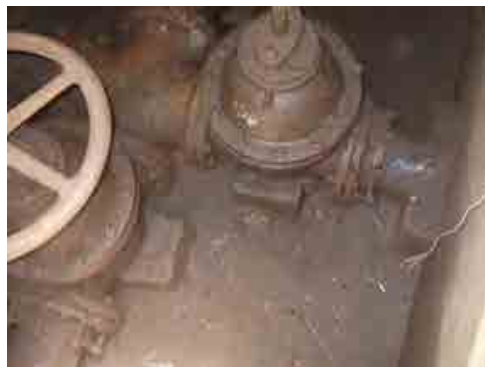
配水本管バルブ
