ជំពូកទី 5 ការជួសជុលរចនាសម្ព័ន្ធបេតុង

5.1 ផែនការ ជួសជុលរចនាសម្ព័ន្ធបេតុង

5.2 ករណីនៃការជួសជុលរចនាសម្ព័ន្ធបេតុង

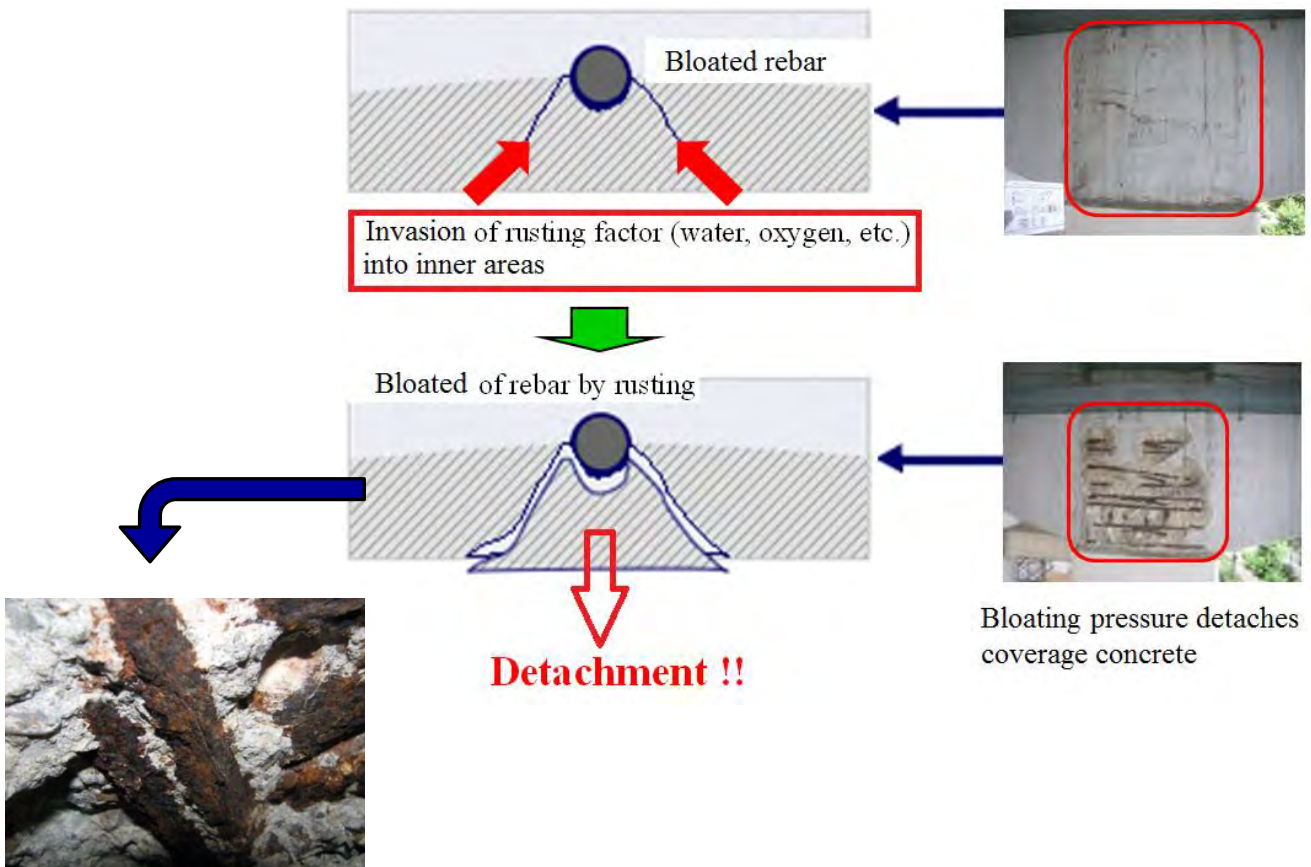
មានស្នាមប្រេះក្រលាក្រពើ ឬក៏ស្នាមប្រេះតាមបណ្តោយត្រង់ជាច្រើន នៅផ្ទៃចំហៀងនៃសរសរបេតុង ហើយប្រវែងស្នាមប្រេះនោះវែងជាង ០.៣ ម.លី (Photo 5.2.1.1)។ ប្រសិនបើស្ថានភាពនេះនៅតែមិនជួសជុល អាចបណ្តាលឲ្យកើតសំនឹងលើផ្ទាំងដែក។ ជាលទ្ធផល ការរលើក និងកាត់បន្ថយភាពរឹងមាំបេតុងអាចកើតឡើងក្នុងពេលអនាគត(Fig. 5.2.1.1) ។

Photo 5.2.1.1 ប្រេះបេតុងលើទម្រស្ពាន

ទោះបីជាមានមូលហេតុដែលអាចបង្កឡើងខ្លះដែលបង្កឲ្យមានភាពខូចខាត ដូចជាទ្រុឌពេលស្ងួត ក្នុងអំឡុងពេលសាងសង់ វាពិបាកនឹងកំណត់ថាមួយណាណាស់។ ក៏ប៉ុន្តែ ដោយសារតែស្នាមប្រេះស្រដៀងគ្នាជាច្រើនមានវត្តមានក្នុងទិសដៅ និងទីតាំងជាច្រើន ការរងបន្ទុកយ៉ាងធ្ងន់ធ្ងរពីខាងក្រៅដែលទទួលបានមកពីយានយន្តដែលលើសចំណុះអាចដកចេញបាន។

បេតុងដែលមានស្នាមប្រេះត្រូវបានបំពេញដោយការចាក់ចូលជាមួយនឹង ‘ការ epoxy’ (Photo 5.2.1.2) ដំណាក់កាលមានដូចខាងក្រោម៖

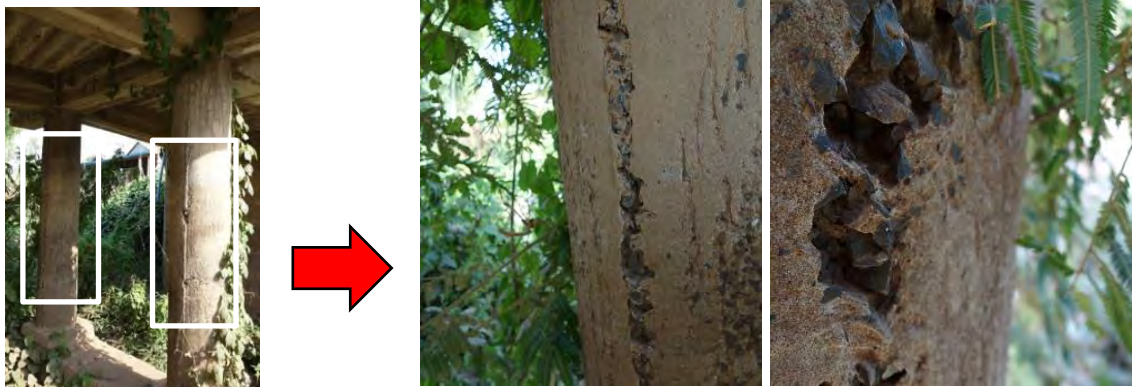
ករណីទី 1: សមត្ថភាពទ្រទ្រង់របស់ស្ពានមិនល្អដោយសារខ្វះលក្ខណៈបច្ចេកទេសក្នុងការសាងសង់ ឬការរចនាមិនបានត្រឹមត្រូវ (Photo 5.2.2.1)

Photo 5.2.2.1 សមត្ថភាពទ្រទ្រង់របស់ស្ពានមិនល្អ

ករណីទី 1: ធ្វើការជួសជុលនូវចំណុចដែលអាចធ្វើបានដើម្បីជួយអោយស្ថានមានស្ថានភាពប្រសើរឡើង។

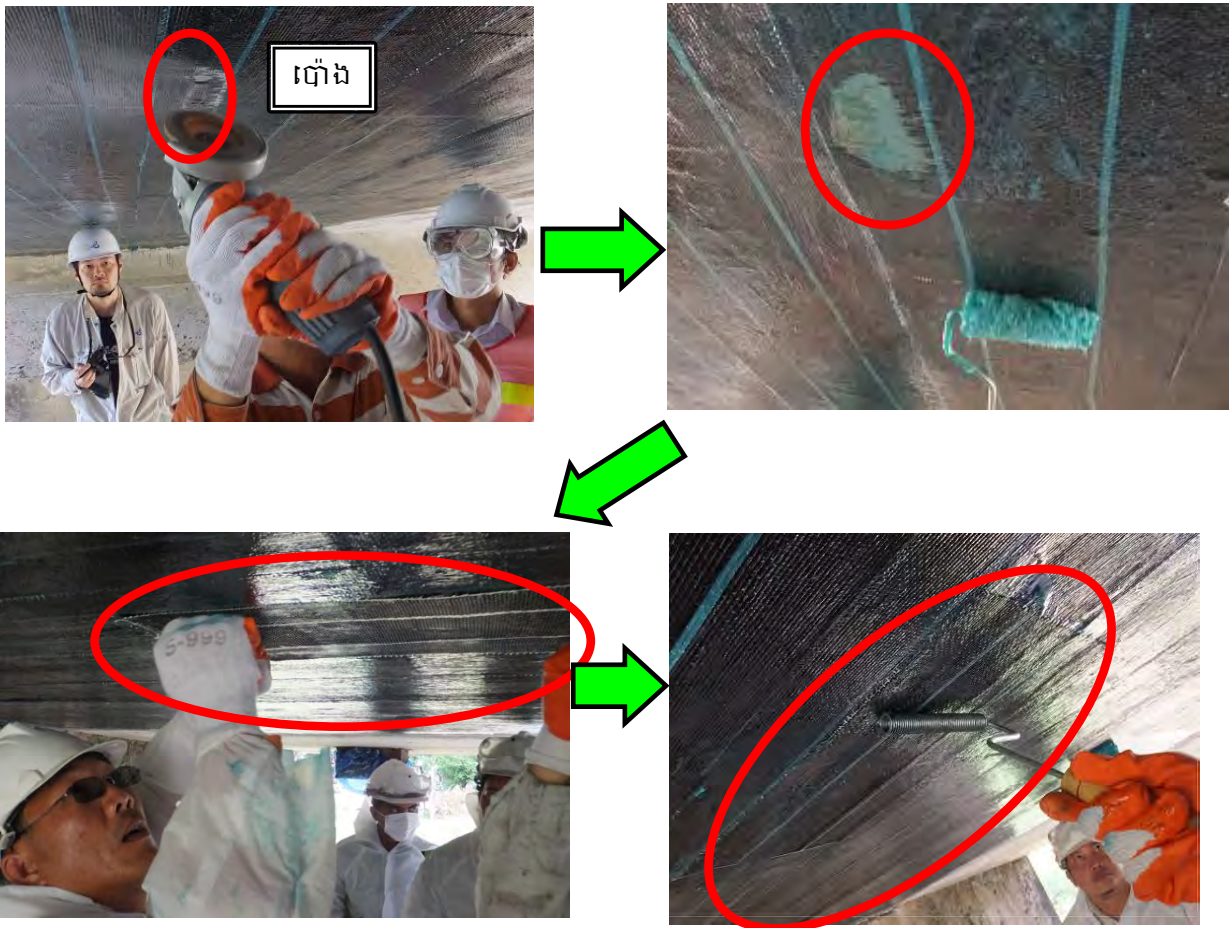
Photo 5.2.2.35 ជួសជុលទីតាំងដែលរកឃើញថាមានបញ្ហា

- 1) ត្រូវសំអាតទីតាំងដែលបោរដោយម៉ាស៊ីនឆាប
- 2) ត្រូវបំពេញគ្រលប់មកវិញដោយការ impregnation
- 3) បិត CFC ពីលើទីតាំងនោះដោយប្រើការ impregnation

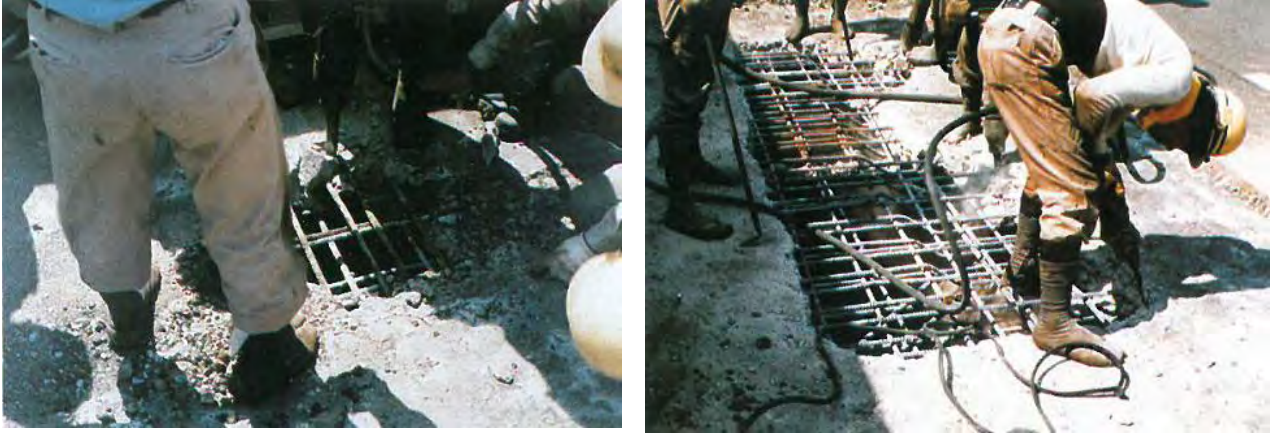
កន្លែងដែលខូចខាតធ្ងន់ធ្ងរត្រូវបានជៀបចូលស្នាមប្រេះ។ កំបោរបញ្ចេញដោយសារតែទឹកភ្លៀងហូរចូល ដក់លើប្លង់សេ soffit ហើយបង្កឱ្យគ្រួសែកបែកចេញពីគ្នា (Photo 5.2.8.4)។

Photo 5.2.8.4 បេតុងកំរាលខណ្ឌត្រូវបានកាត់ចេញ

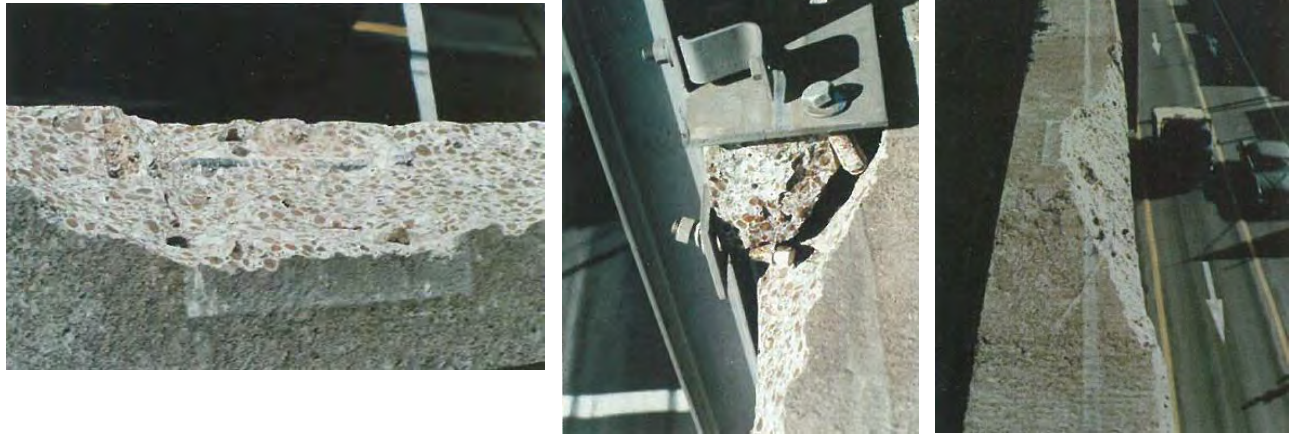
Photo 5.2.10.6 លក្ខណៈនៃការខូចខាត (ករណីទី 4)

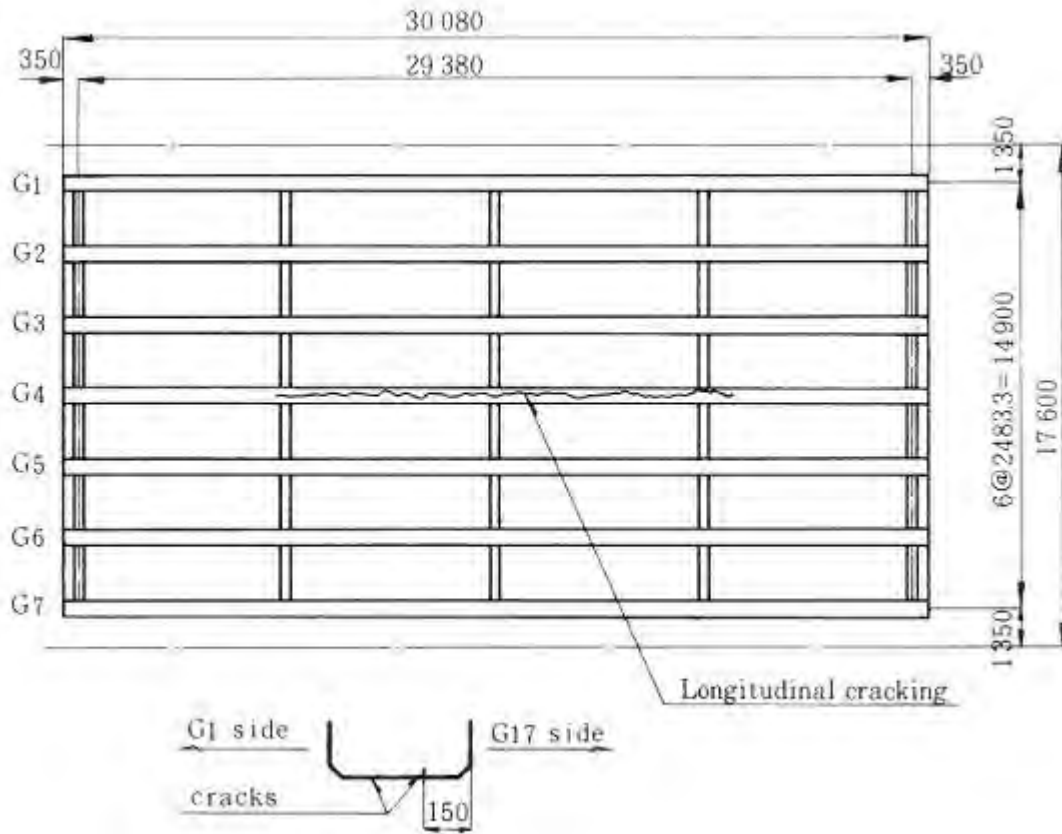
ស្នាមប្រេះពីរបានបែកចេញពីគ្នាក្នុងទិសដៅបណ្តោយ ដែលចែកក្រចាប់តំណផ្នែកខាងក្រោមដែលមានទំហំ 60cm ចេញជាផ្នែកចំនួនបី និងបង្កើតជាផ្លូវសម្រាប់ស្វែងរក។ ម៉ាស៊ីនកំណត់ការវាស់វែងដោយ ultrasonic បានកំណត់ជម្រៅស្នាមប្រេះពី 6 ទៅ 10cm។

Fig. 5.2.11.1 ទីតាំងប្រេះ

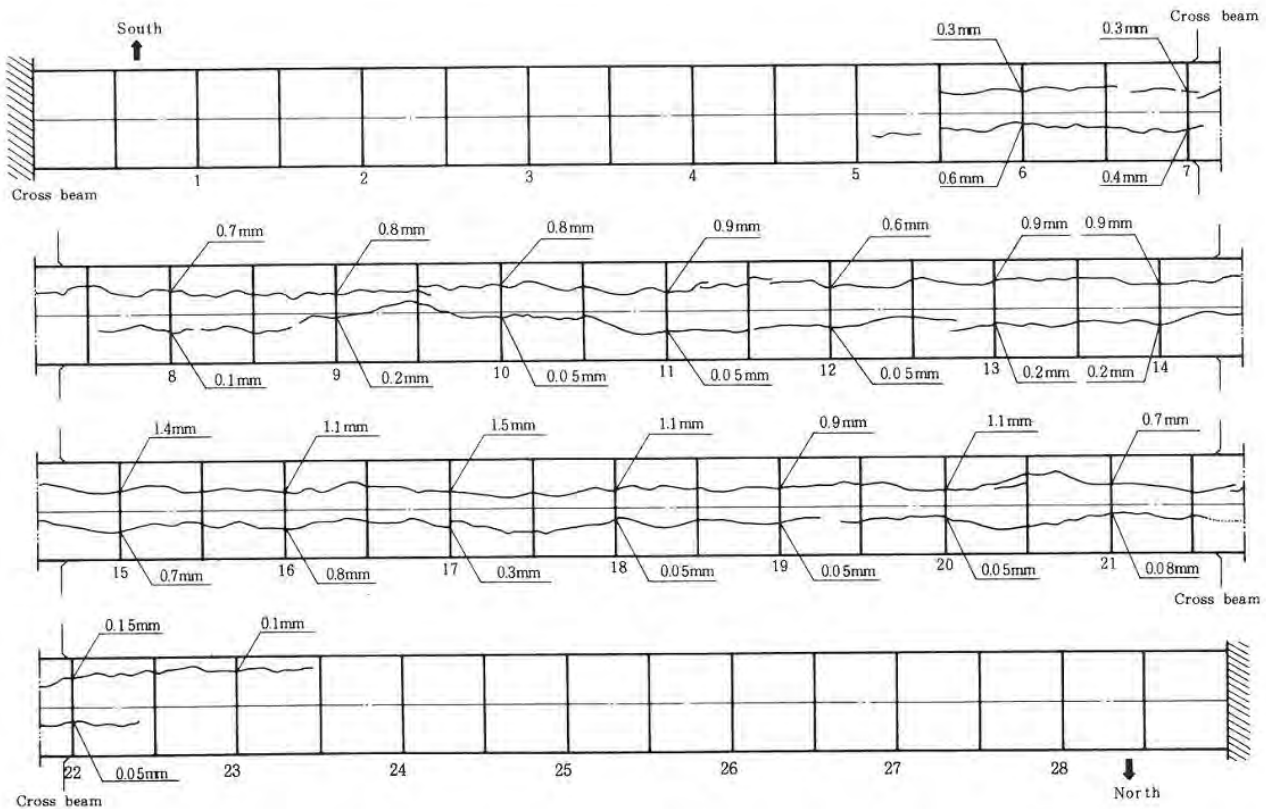
ការវាយតម្លៃនៃមូលហេតុបង្កឡើងទាំងនេះ ត្រូវបានដឹងថាជាអ្នកបង្កការខូចខាតប្រភេទនេះ ហើយក៏ដូចជាកត្តាដទៃទៀត ដូចជាការងារសាងសង់(ការបង្ហាប់ ចន្លោះពេលកែតម្រូវមុននឹងដកពុម្ពចេញ)ជាដើម។ ដូចនេះហើយ វាពិតជាមានសារៈសំខាន់ណាស់ក្នុងការរចនាពីការរៀបចំឆ្អឹងដែកឲ្យបានត្រឹមត្រូវ (ឈ្នាស់កែបសេះល និង ល) ដើម្បីឲ្យកម្រាស់នៃបេតុងគ្របបានល្អ ហើយធ្វើឲ្យការបង្ហាប់ និងកែតម្រូវបានត្រឹមត្រូវ។

Fig. 5.2.11.2 ព័ត៌មានលំអិតពីស្ថាមប្រេះតែមខាងក្រោម

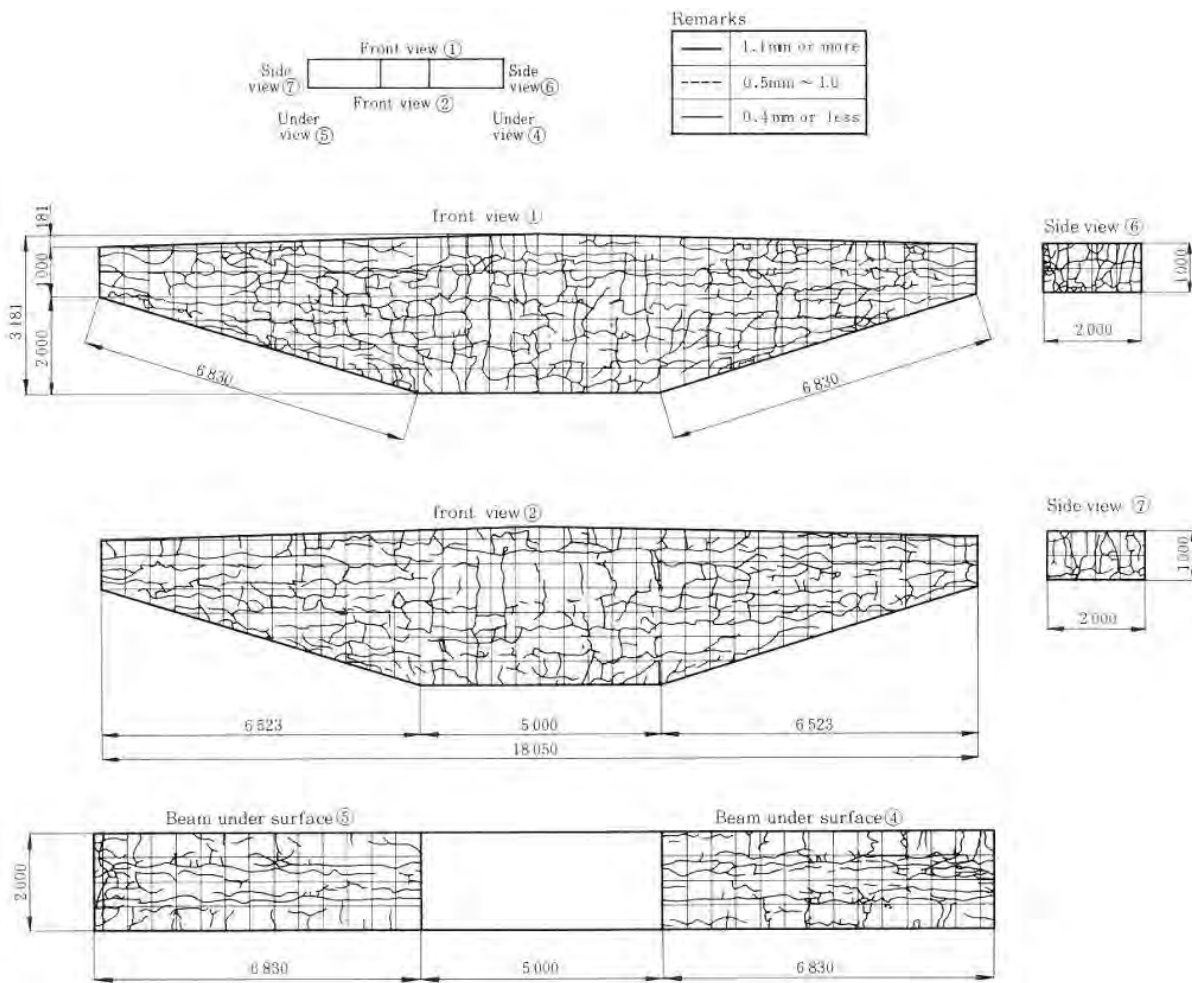
Fig.5.2.12.1 បង្ហាញពីរបត់ស្នាមប្រេះជាធម្មតាក្នុងក្បាលសរសរ ដែលបង្ហាញដោយប្រតិកម្មគ្រួស អាស់កាឡាំង បញ្ជាក់ពីការរីករាលដាលនៃស្នាមប្រេះក្នុងទិសដៅផ្នែក។

Fig. 5.2.12.1 ប្រេះនៅលើសរឆ្នឹម

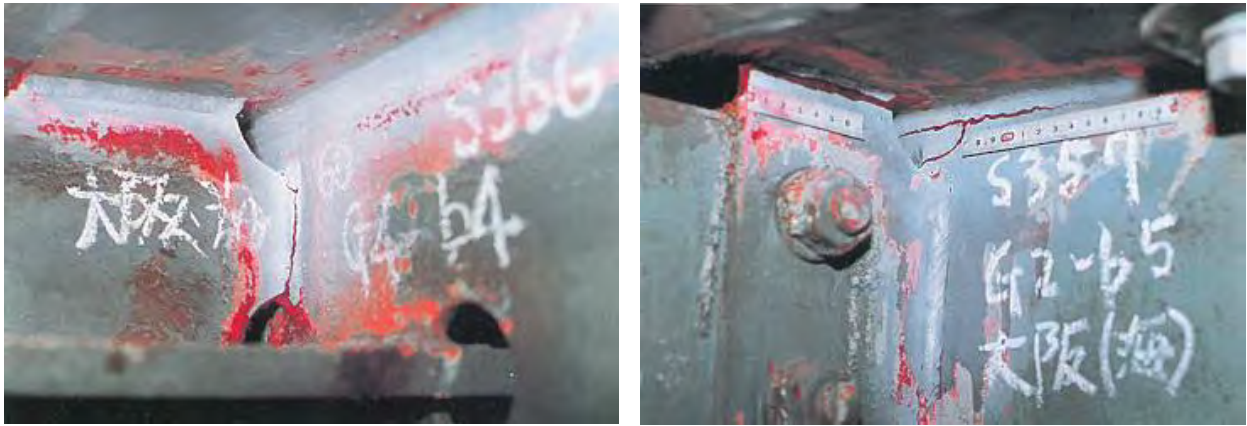
ស្នាមប្រេះត្រូវបានរកឃើញនៅគន្លាក់ ជាកន្លែងដែលមានដែកច្រើន ដូចជាស្រទាប់ ‘cross beam sway bracing’ និងផ្ទឹមនៅតែមខាងលើនិងនៅជើងស្ពាន ត្រូវបានតភ្ជាប់គ្នាដោយសារការផ្សារ ទៅលើផ្ទឹមដែករាងជាអក្សរ I ដូចដែលបានបង្ហាញនៅក្នុង Photos 6.2.2.1 និង Fig. 6.2.2.1.

Photo 6.2.2.1 ស្នាមប្រេះនៅគន្លាក់ដែលភ្ជាប់ស្រទាប់ និងផ្ទឹមបញ្ឈររាងជាអក្សរ I

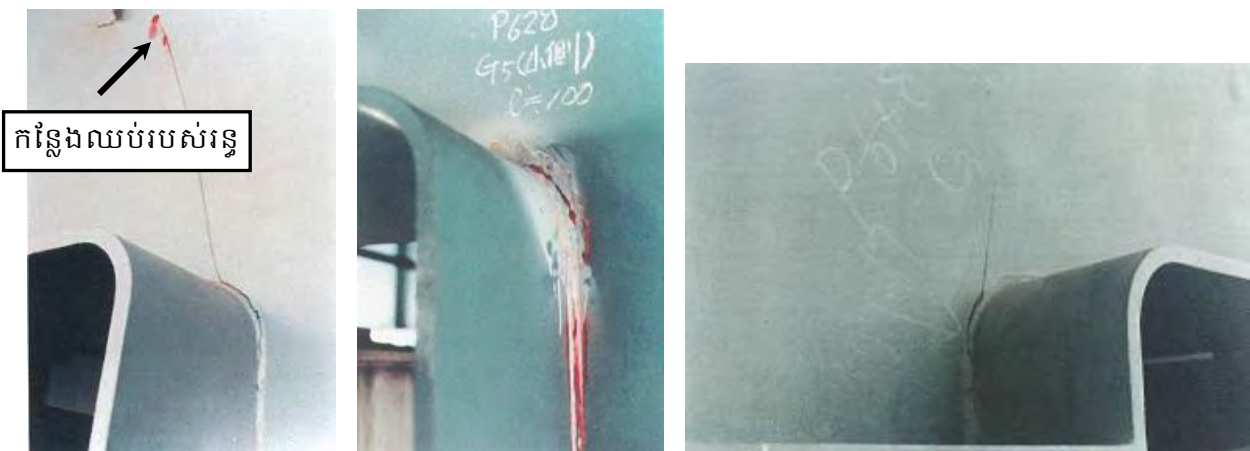
Photo 6.2.4.1 ស្នាមប្រេះនៅលើផ្ចិតដែក

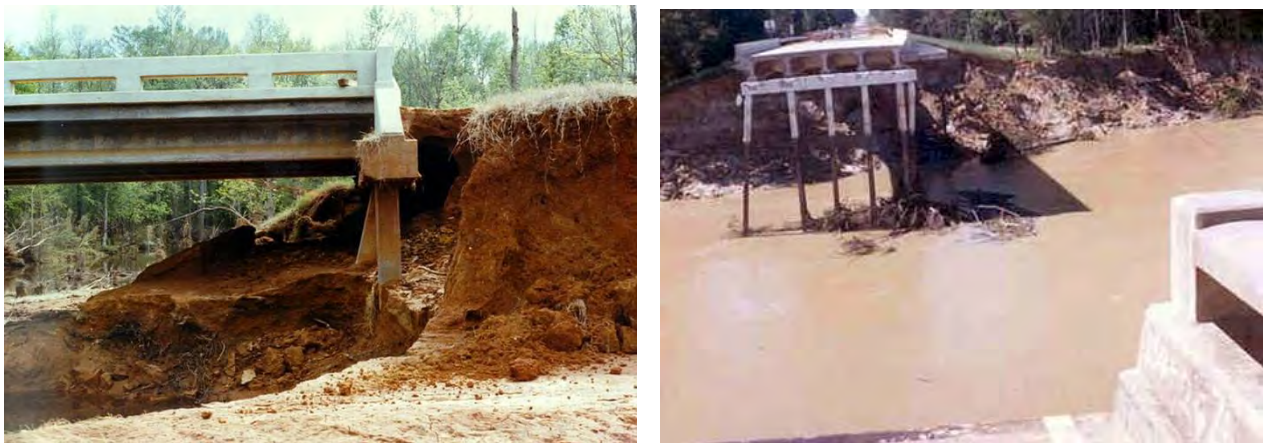
ហេតុចំបងនៃការបាក់ស្ពាន បង្កឡើងដោយសារសំណឹកពីទឹកជំនន់បាតដីជុំវិញគ្រឹះស្ពាន។ ក្នុងឆ្នាំ 1985 មានស្ពានចំនួន 73 ខូចខាតដោយសារទឹកជំនន់នៅ Pennsylvania, Virginia, និង West Virginia ក្នុងសហរដ្ឋអាមេរិច។ ស្ពាន 383 បានខូចខាតដោយសារគ្រោះមហន្តរាយទឹកជំនន់ ដែលក្នុងនោះ 25%បង្កដោយការបាក់បែកសសរស្ពាន និង 75% បង្កដោយការបាក់បែកជន្លល់ស្ពាននៅសហរដ្ឋអាមេរិចក្នុងឆ្នាំ 1973។

Photo 7.1.2.1 លក្ខខណ្ឌនៃសំណឹកស្ពាន
