ミャンマー国
ヤンゴン都市圏上水道整備事業
ラグンビン浄水場建設能力強化
【有償勘定技術支援】

完了報告書

平成 30 年 5 月
(2018 年)

(株)TEC インターナショナル

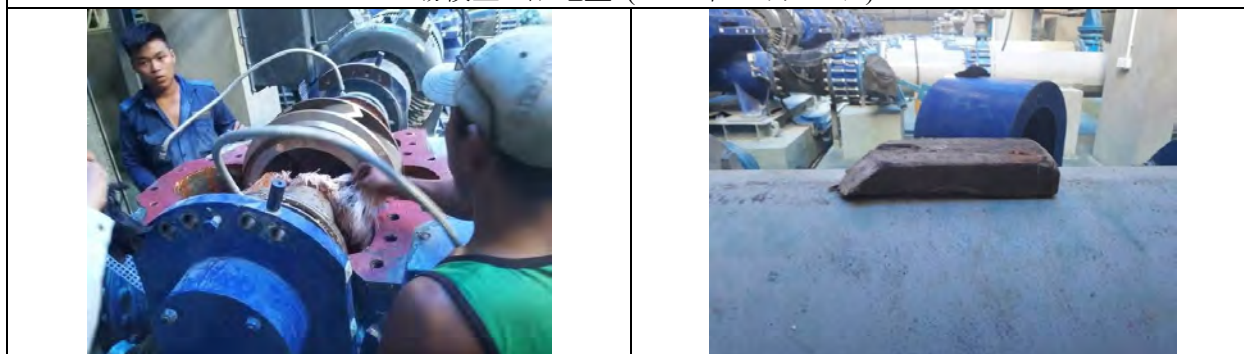
揚水ポンプから見つかったビニルバッグ
(2017年5月16日)

ポンプ廻り管から見つかった木片
(2017年5月28日)

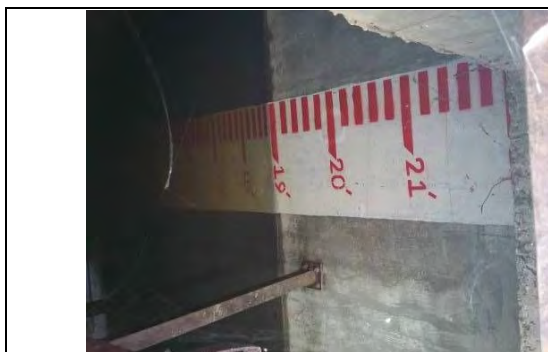
建設された各施設に水張試験を行い品質を確認した。その結果、構造物から漏水が発見された。

漏水の発生箇所・状況・規模を確認したところ、コンクリート打継部からの浸出し・漏水が主であった。コンクリート打設時のワークマンシップ（鉄筋の固定、型枠の建て方、止水版の設置、打継目の処理）が主な原因であった。ただし、コンクリート内部の鉄筋腐食による強度の低下、あるいは構造物内部の浸水の恐れは低いものと推察した。YCDC とともに、現地補修業者の施工能力を評価し、これらの漏水を補修した。

浄水池の水張試験 (2016年7月28日)

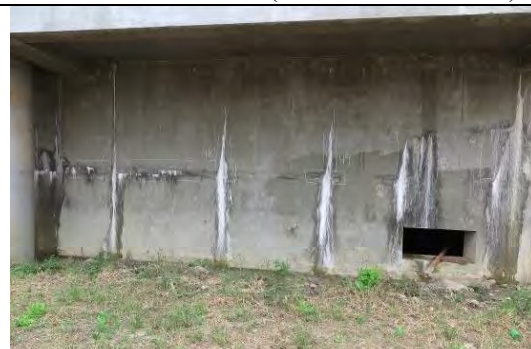
沈殿池の漏水調査 (2016年12月7日)

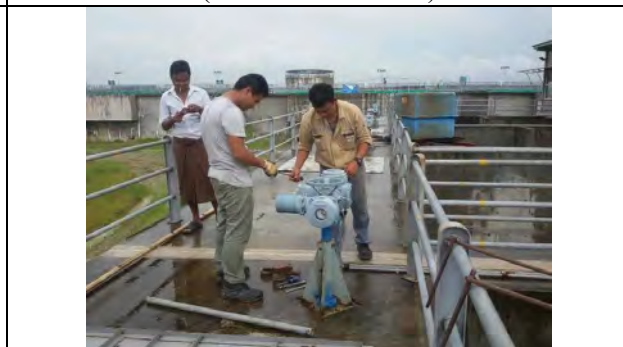
ろ過池の排水弁の故障の発見
(2017年7月28日)

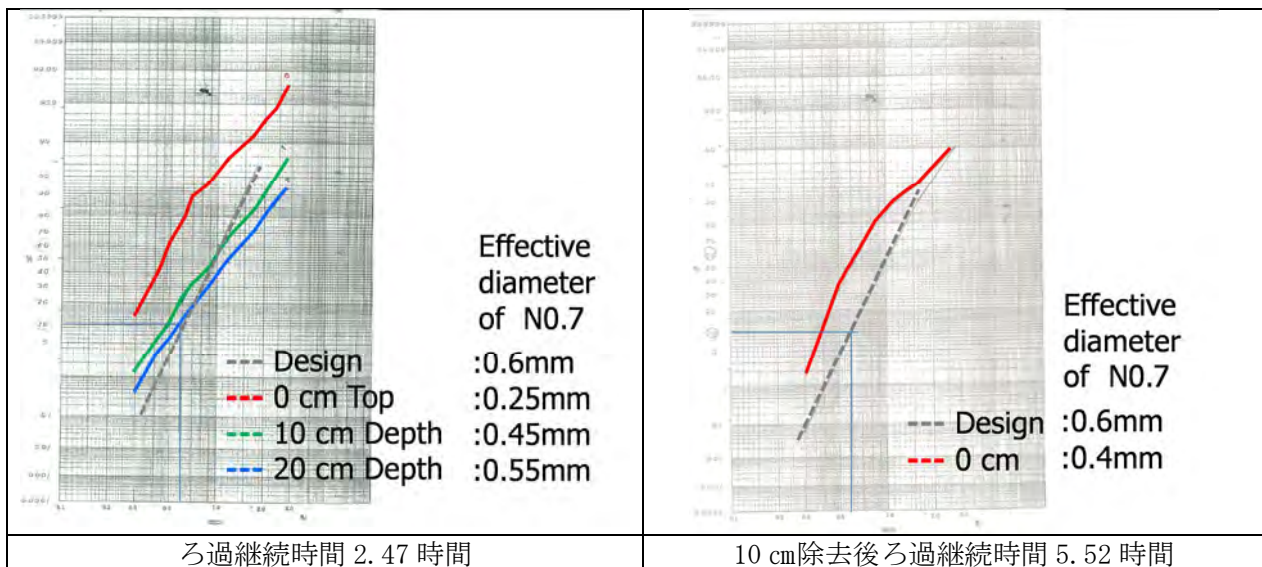
図.7 ろ過池 2 系 No. 7 における砂の粒度分布と有効径

ろ過池 2 系 No.7 のふるい分け試験を示す。ろ過継続時間は、2.47 時間から 5.52 時間に延びたが十分ではない。原因は、細かなろ過砂が表層に移動することを改善実験で確認した。設計の有効径 0.6 mm に対して、表層の有効径は実験前 0.25 mm、10 cm 表層除去後は 0.4 mm であった。
