ビシュケクーオシユ道路
地吹雪対策計画

準備調査報告書
(先行公開版)

平成31年4月
(2019年)

独立行政法人 国際協力機構
(JICA)

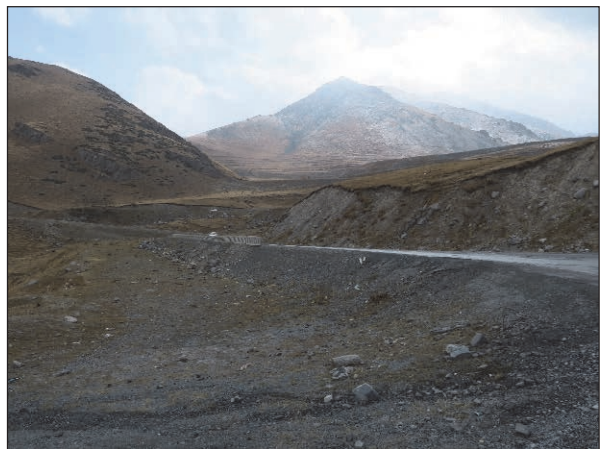
KP 125+400
切土斜面が大きくかつ急傾斜であり、背後の平坦地も大きく、吹きだまりの要因となりうる。

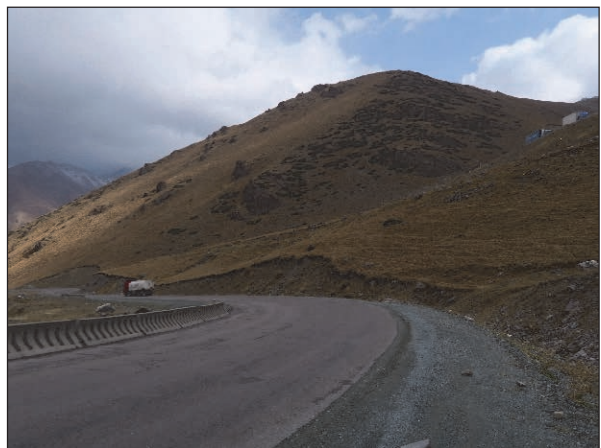
KP 126+250
切土が連続し、その上部には平坦な山地斜面が広がり、地吹雪の発生要因となっている。

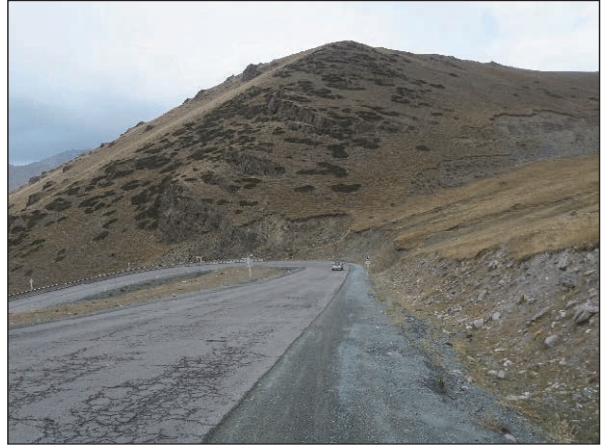
KP 127+50
 平坦な山地斜面が南側に広がり、地吹雪の影響を受けやすい地形となっている。

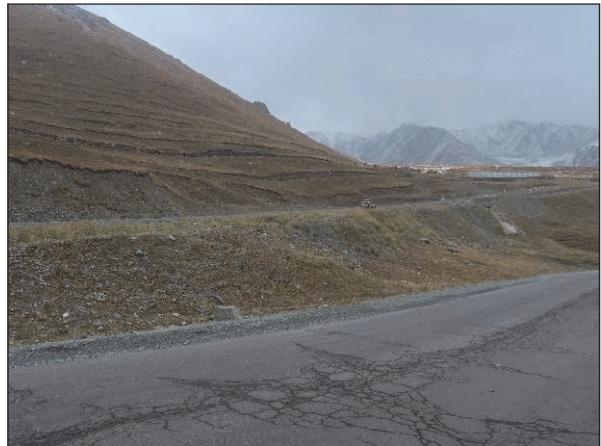
KP 127+400
 南側に平坦な地形が広がり、地吹雪の影響を受けやすい地形となっている。

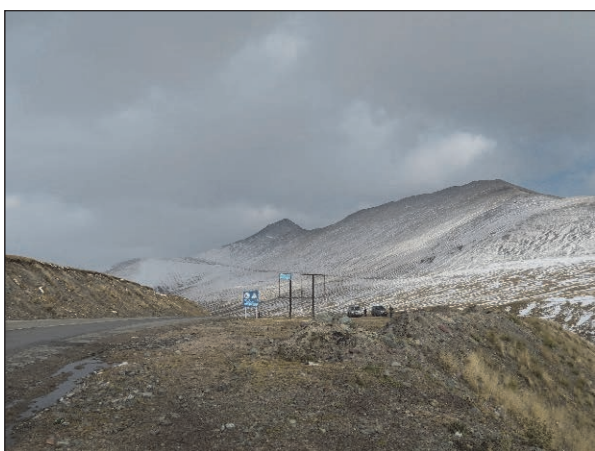
KP 215+850

南からの河川に沿った谷地形が広がり、地吹雪の影響を受けやすい地形となっている。

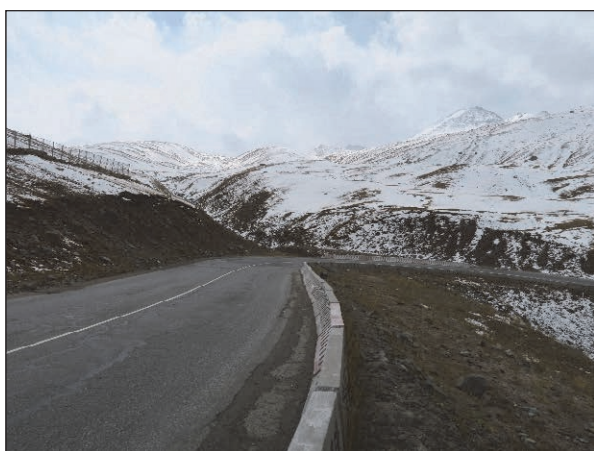
KP 217+200

南からの小河川に伴う沢地形と南側の切土斜面のため、吹きだまりが生じやすい。

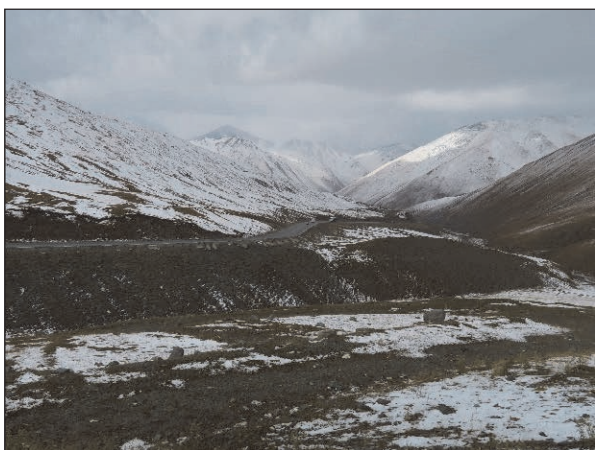
KP 217+200

道路の南側には平坦地が広がり、路線全体が地吹雪の影響を受けやすい。

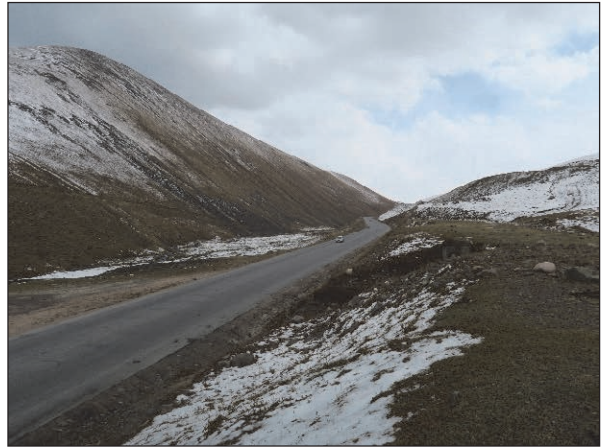
KP 219+250
道路南側の切土斜面の背後に平坦地が広がり、地吹雪の影響を受けやすい。

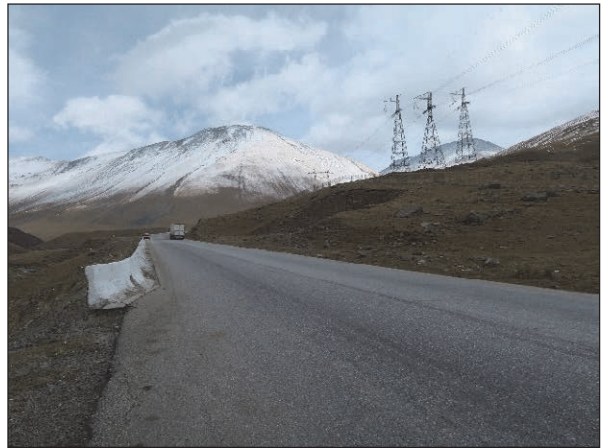
KP 221+250
道路の東方向には坦な地形が連続し、地吹雪の発生源となっている。

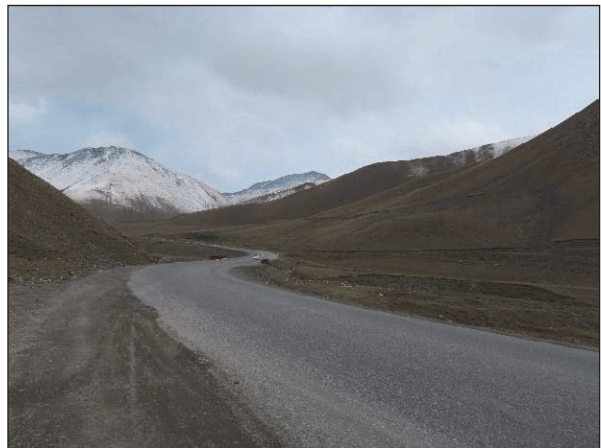
KP 222+000
道路の周囲に平坦地が広がり、地吹雪による吹きだまりや視程障害が発生しやすい。

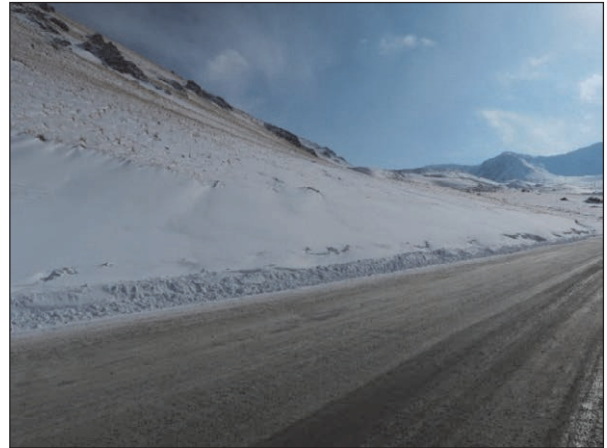
場所によっては大きな吹きだまりが成長している (図 2-2-4.3 の a)。

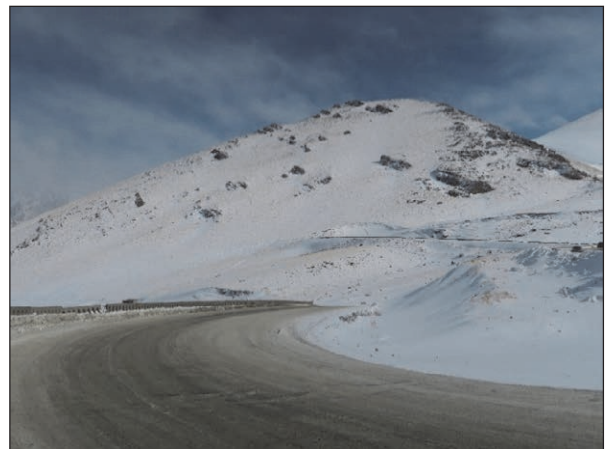
吹きだまりの痕跡が見られるが、その規模は大きくない (図 2-2-4.3 の b)。

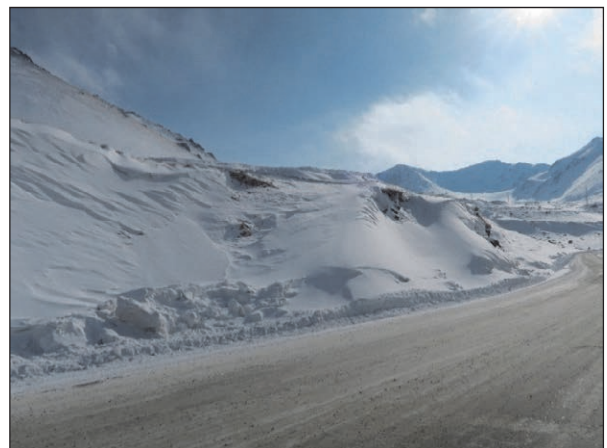
斜め方向からの吹きだまりが路側に発生している (図 2-2-4.3 の d)。

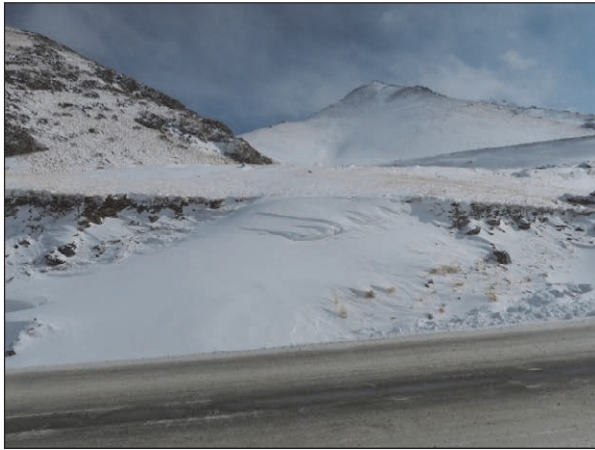
風上側の平坦地を供給源とする吹きだまりが路側に成長している（図 2-2-4.3 の d）。

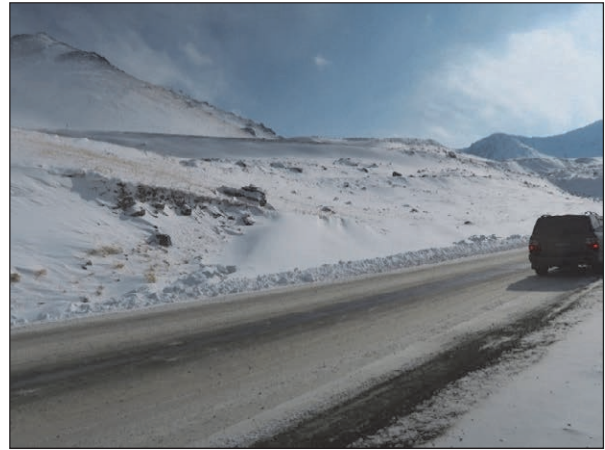
やや鋭角な風向による小規模な吹きだまりが発生している（図 2-2-4.3 の e）。

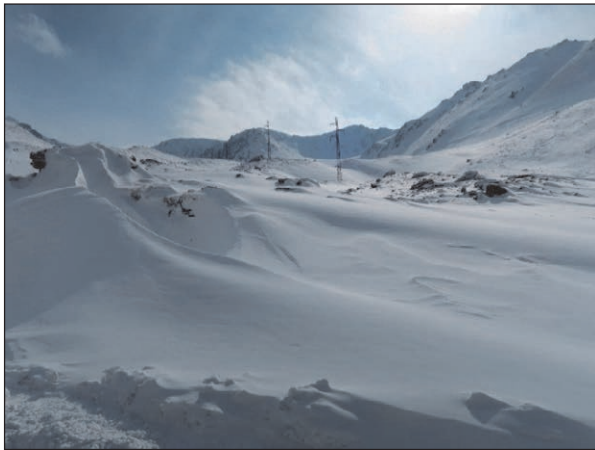
道路付近に吹きだまりは生じていないが、風上側の平坦地には吹雪の痕跡が残り、視程障害を生じやすいことが推察できる（図 2-2-4.3 の f）。

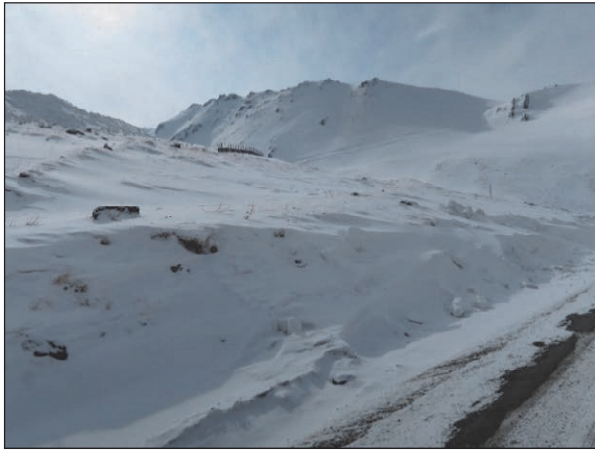
道路にほぼ直角な風向による小さな吹きだまりが発生している（図 2-2-4.3 の h）。

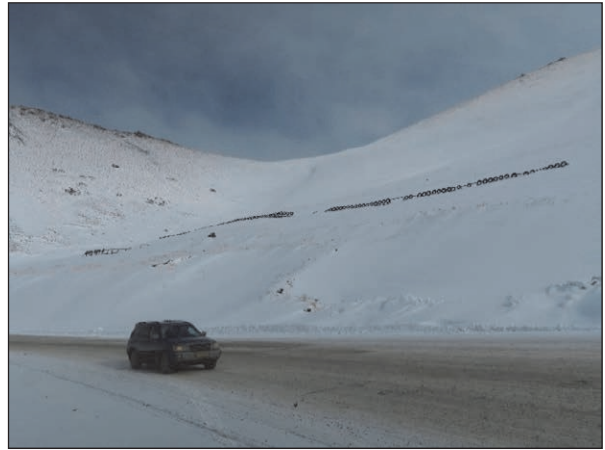
路側に連続的に規模の大きな吹きだまりが発生している（図 2-2-4.3 の i）。

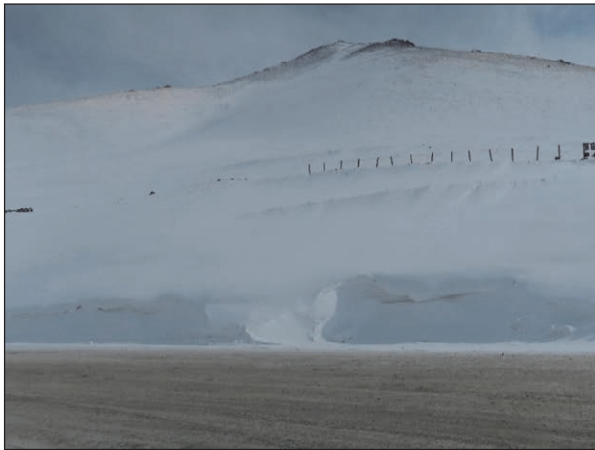
道路の山側に規模の大きな吹きだまりが連続的に発生している（図 2-2-4.3 の i）。

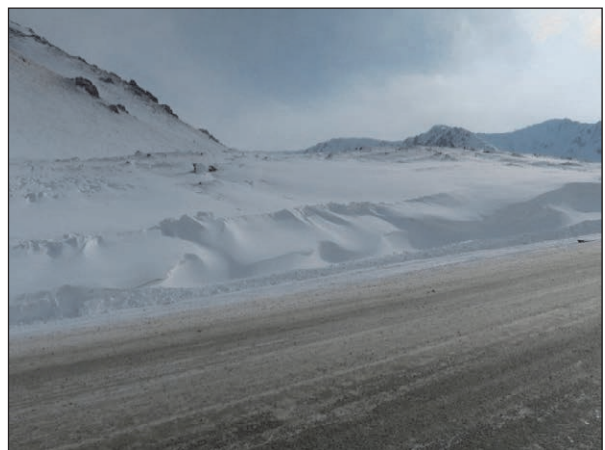
風上側の平坦地から発生した吹きだまりが道路側に成長している（図 2-2-4.3 の k）。

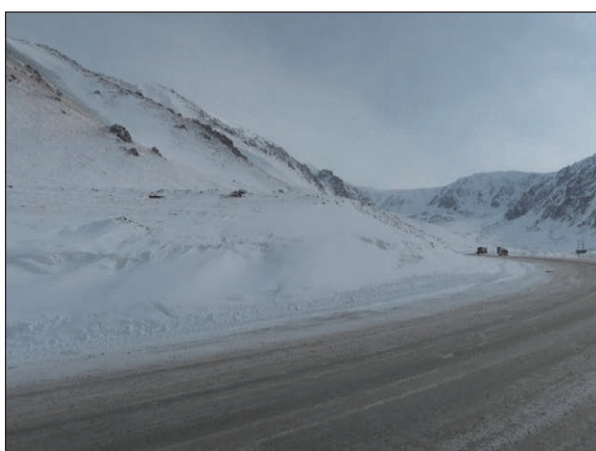
路側の吹きだまりは道路線形に応じて、道路に鋭角な方向で生じている（図 2-2-4.3 の k）。

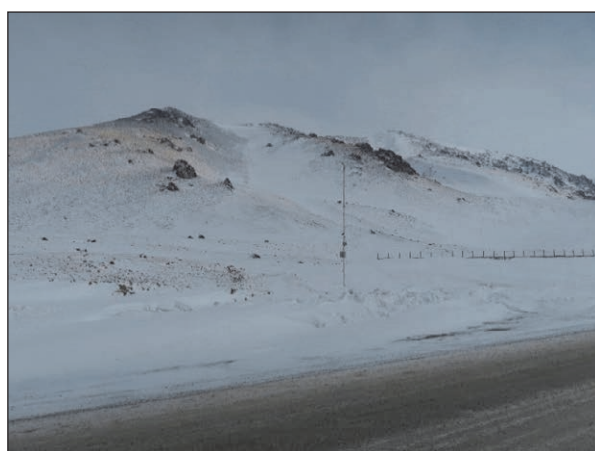
大きな吹きだまりは見られないが、鋭角な風向での吹雪発生の際の痕跡が顕著である（図 2-2-4.3 の l）。

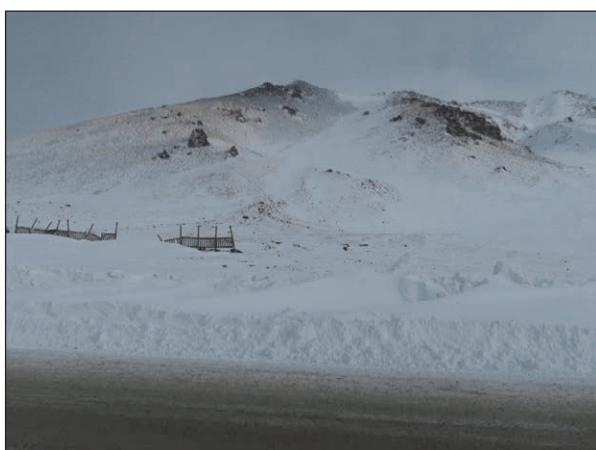
谷状地形に広がる平坦地から発生した地吹雪の痕跡が顕著にみられる（図 2-2-4.3 の m）。

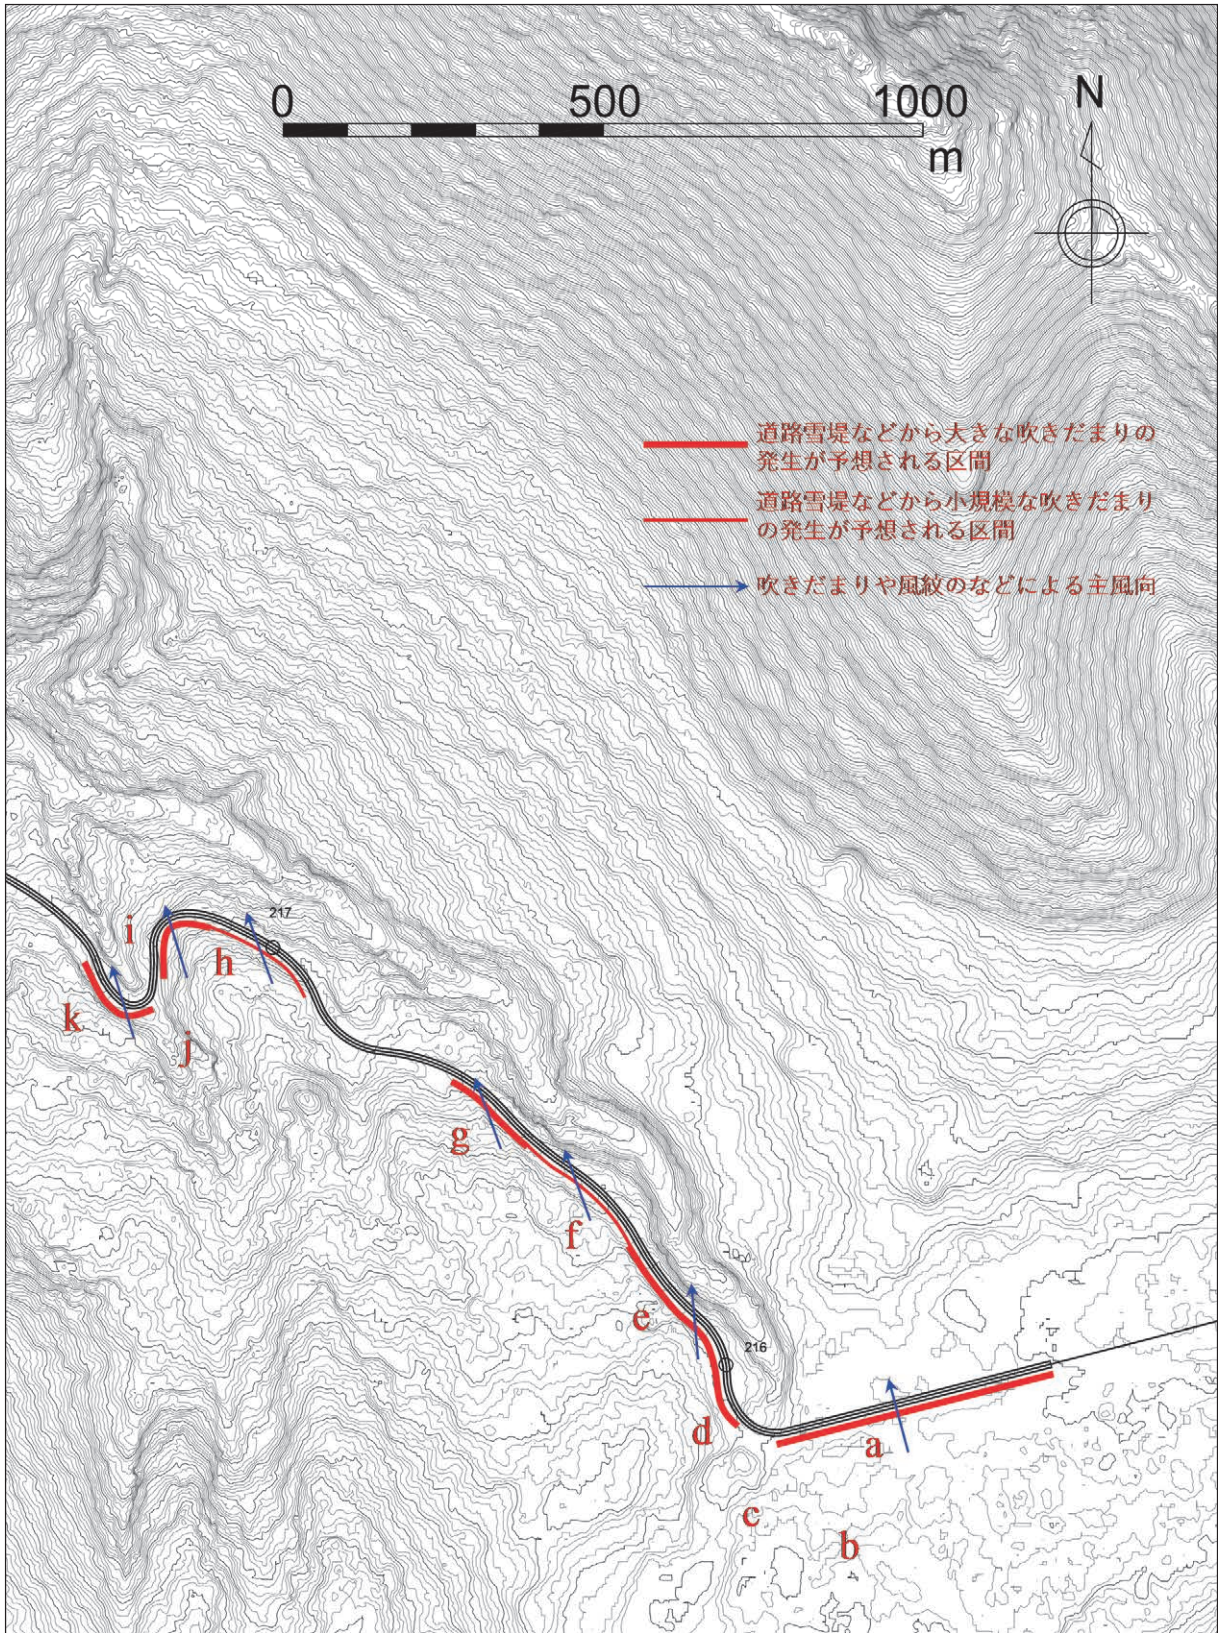
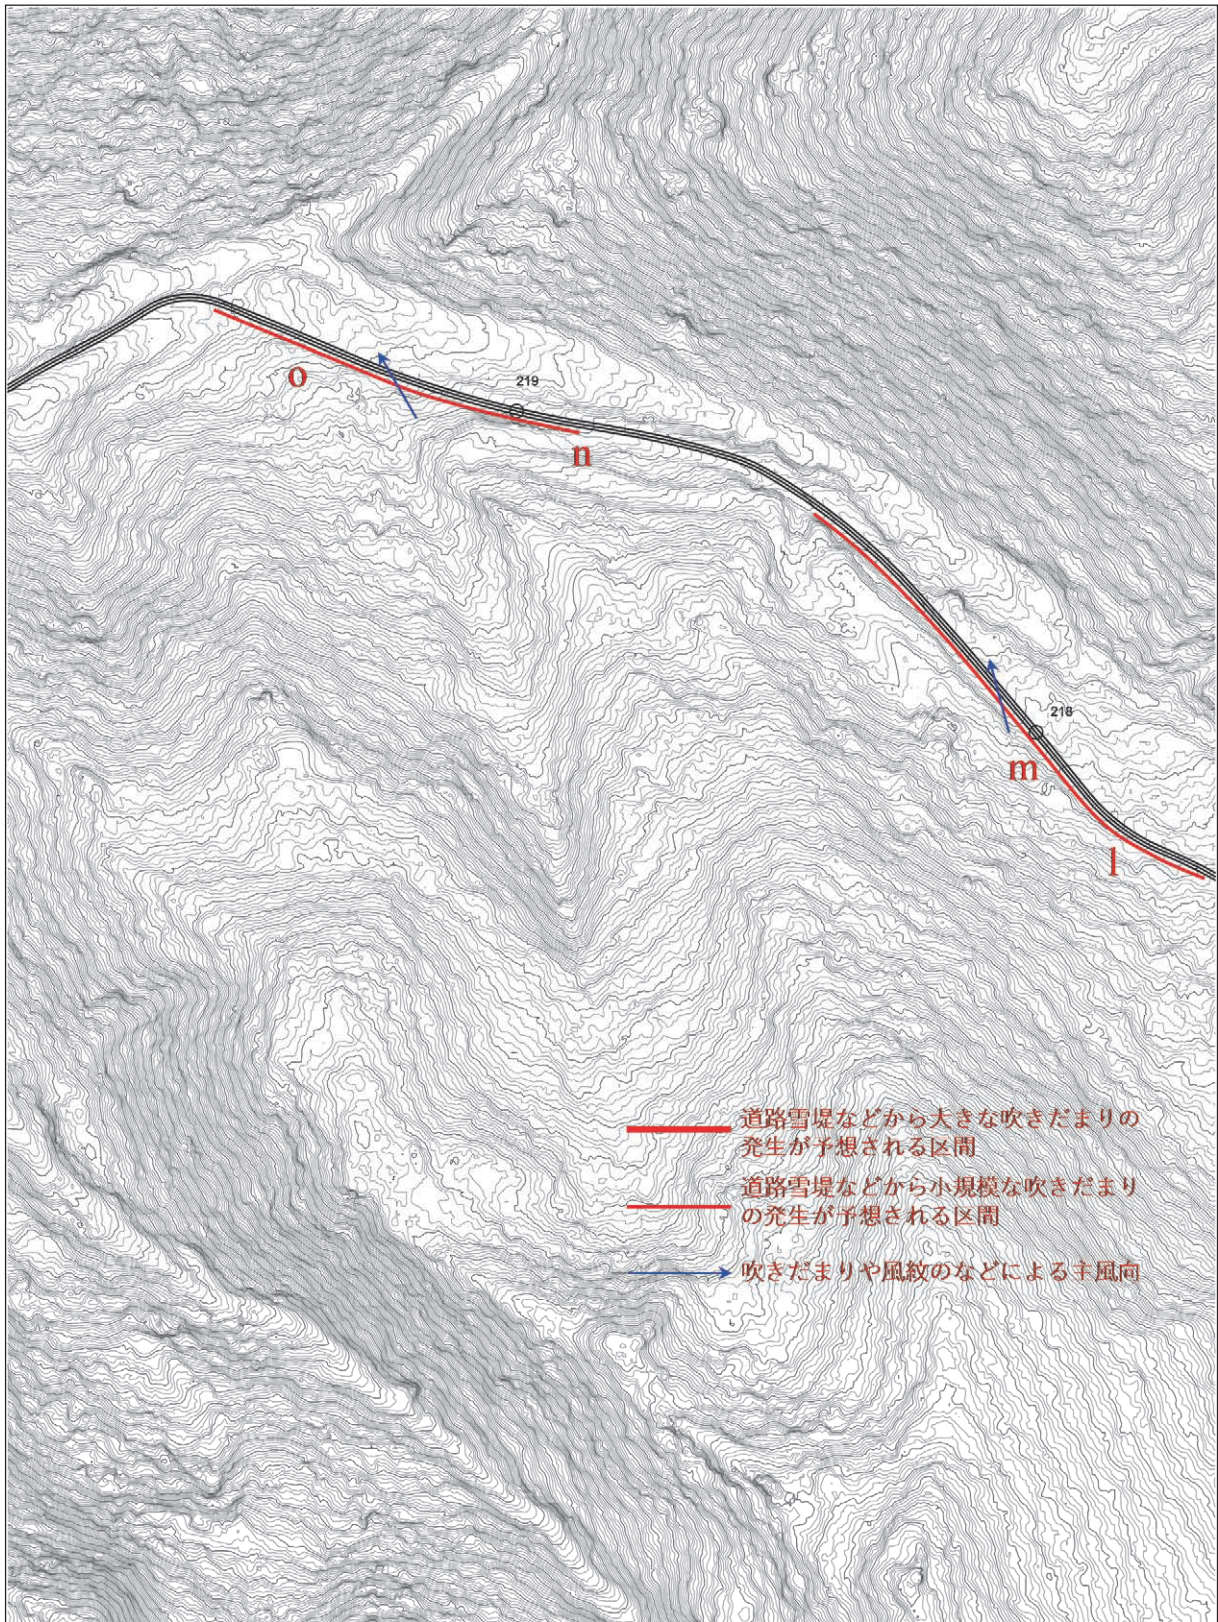
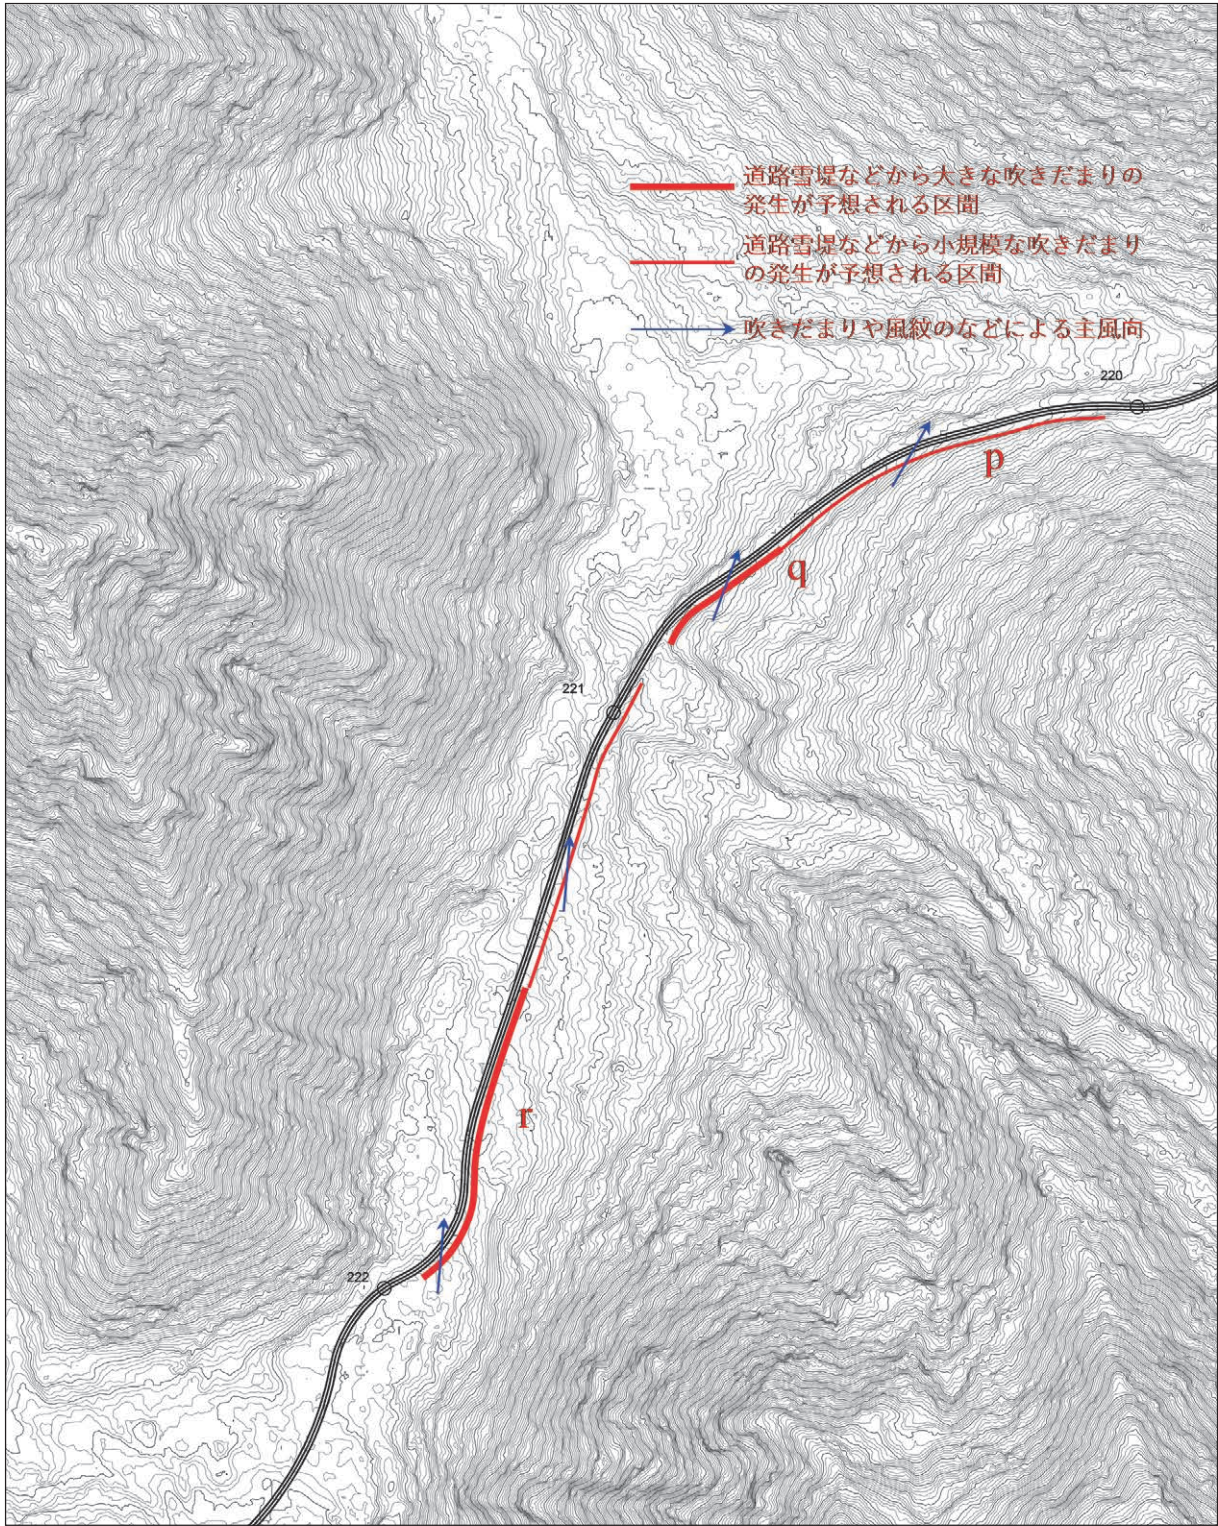
図 2-2-4.4 (1) Ala-Bel 峠の吹きだまり発生状況

- KP215+740-KP215+800 (a) : 風上側に広大な平坦地が広がり、風上側の道路雪堤の高さから吹きだまりの発生が推察される。
- KP215+800-KP216+200 (d) : 道路に対して鋭角な風向による吹きだまりの痕跡が切土斜面にある。
- KP216+500-KP216+600 (g) : 道路に対して鋭角な風向による吹きだまりの痕跡が切土斜面にある。
- KP217+100-KP217+250 (i) : カーブ内側の台地上の地形から吹きだまりが発生した痕跡がある。また、沢筋に沿って吹きだまりが成長している。
- KP217+300-KP217+400 (k) : 切土斜面に沿って吹きだまりが発生した痕跡がある。
- KP220+650-KP220+900 (q) : 南側の山地斜面からの吹きだまりの痕跡がある。
- KP221+350-KP221+850 (r) : 雪面模様から道路にほぼ平行となる南からの地吹雪の痕跡がある。

このほか、KP217+400-KP220+650 間などでも、小規模ながらも地吹雪による吹きだまりが生じた可能性がある区間がある。

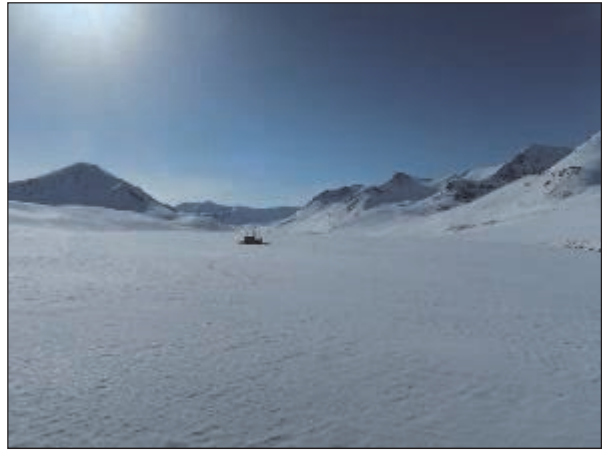
道路の風上側には広大な平坦地が広がり、地吹雪の発生源となっている（図 2-2-4.4 (1)の b）。

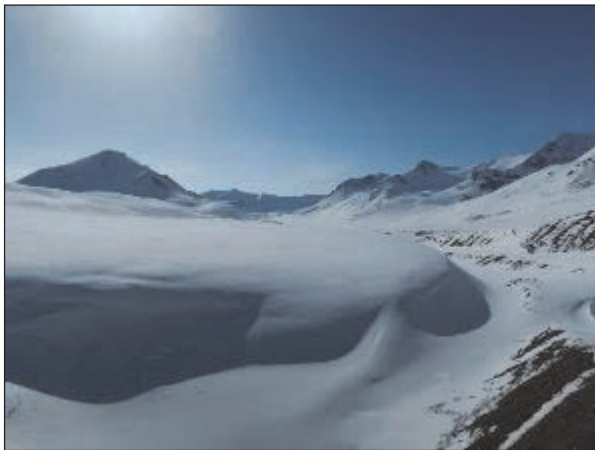
風上側の平坦地で発生した地吹雪が沢地形で大規模な吹きだまりを形成している（図 2-2-4.4 (1)の c）。

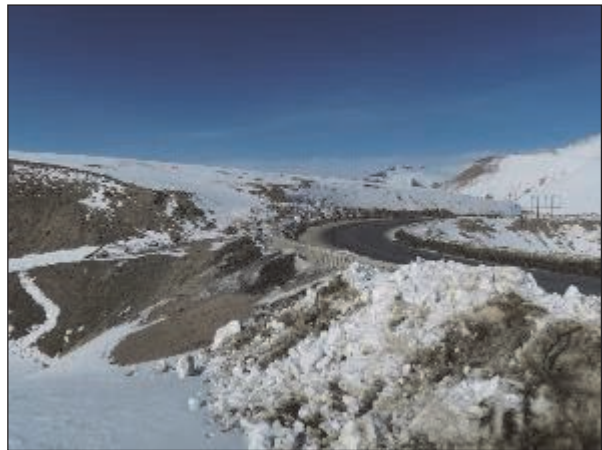
カーブ付近は吹き払い領域となり、終点側では吹きだまりを生じた痕跡がある（図 2-2-4.4 (1)の d）。

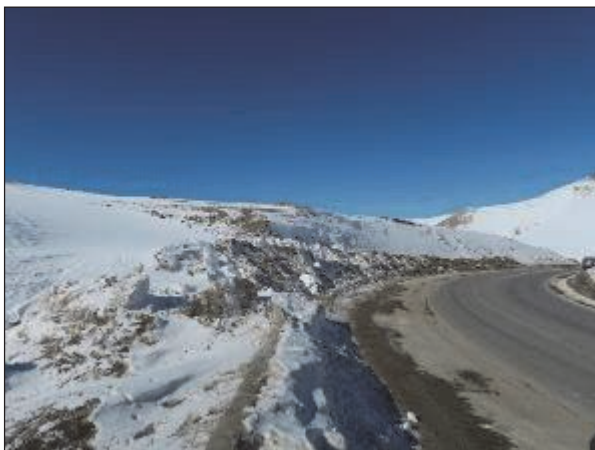
カーブ区間の終点側の切土斜面には吹きだまりが生じた痕跡がある（図 2-2-4.4 (1)の d）。

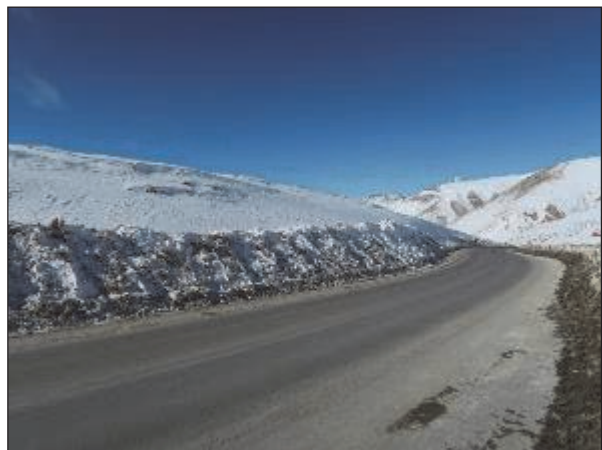
道路に対して鋭角な方向で小規模な吹きだまりが生じた痕跡がある（図 2-2-4.4 (1)の e）。

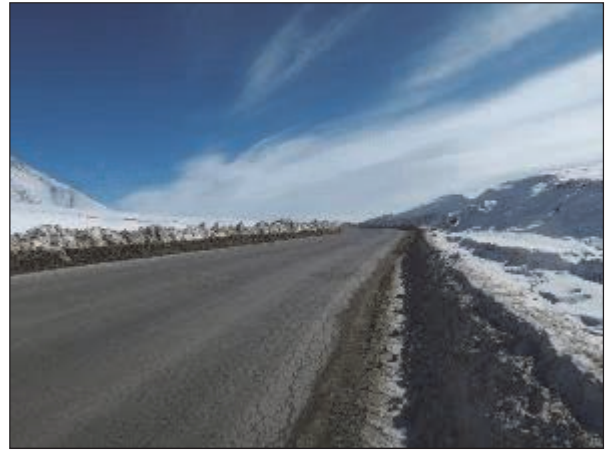
路側の切土斜面に吹きだまりを生じた痕跡がある（図 2-2-4.4 (1)の g）。

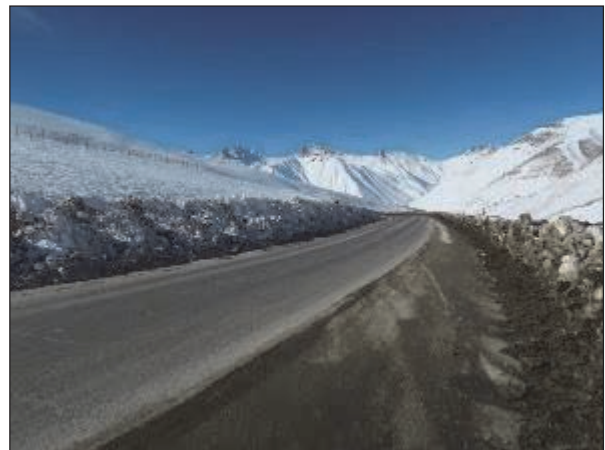
谷地形の起点側では斜面に沿って大規模な吹きだまりが成長している（図 2-2-4.4 (1)の i）。

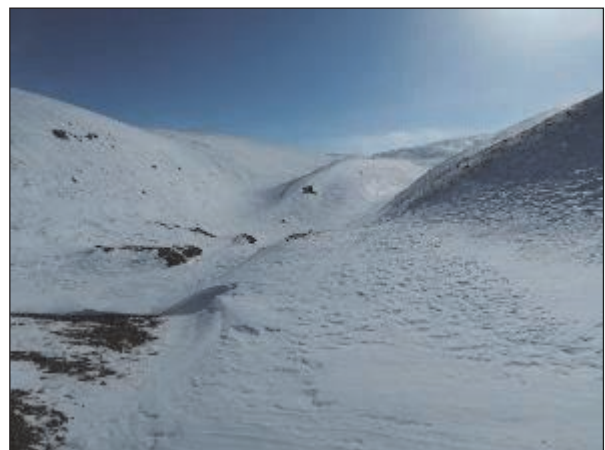
風上側の沢地形は複雑で、吹きだまり領域になっているとみられる（図 2-2-4.4 (1)の j）。

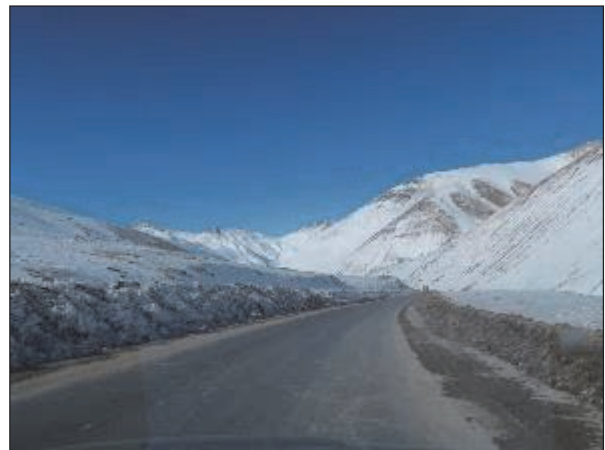
道路の山側から吹きだまりが発生した可能性がある (図 2-2-4.4 (2)の m)。
