キルギス国

ビシュケクーオシユ道路
地吹雪対策計画

準備調査報告書

平成31年4月
(2019年)

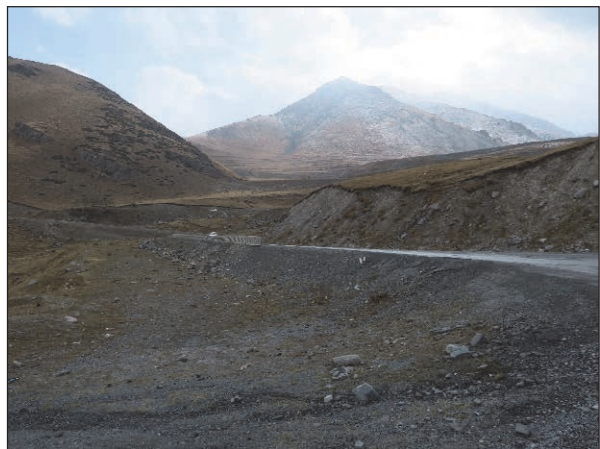
KP 125+400
切土斜面が大きくかつ急傾斜であり、背後の平坦地も大きく、吹きだまりの要因となりうる。

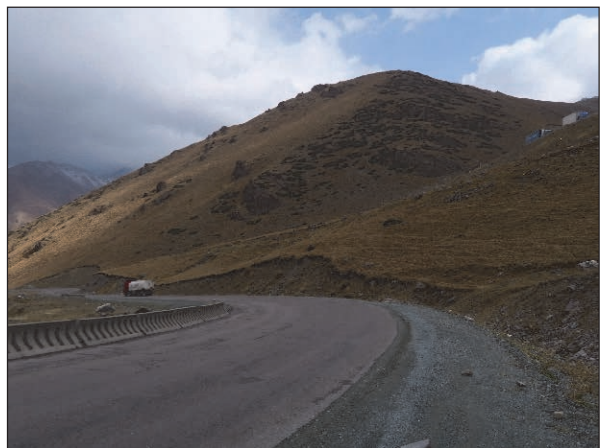
KP 126+250
切土が連続し、その上部には平坦な山地斜面が広がり、地吹雪の発生要因となっている。

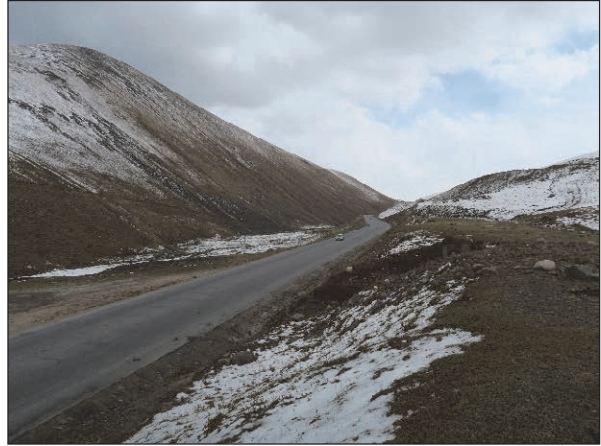
KP 219+250
道路南側の切土斜面の背後に平坦地が広がり、地吹雪の影響を受けやすい。

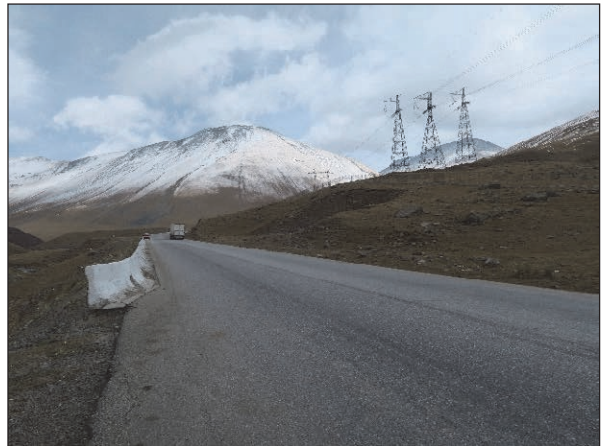
KP 221+250
道路の東方向には坦な地形が連続し、地吹雪の発生源となっている。

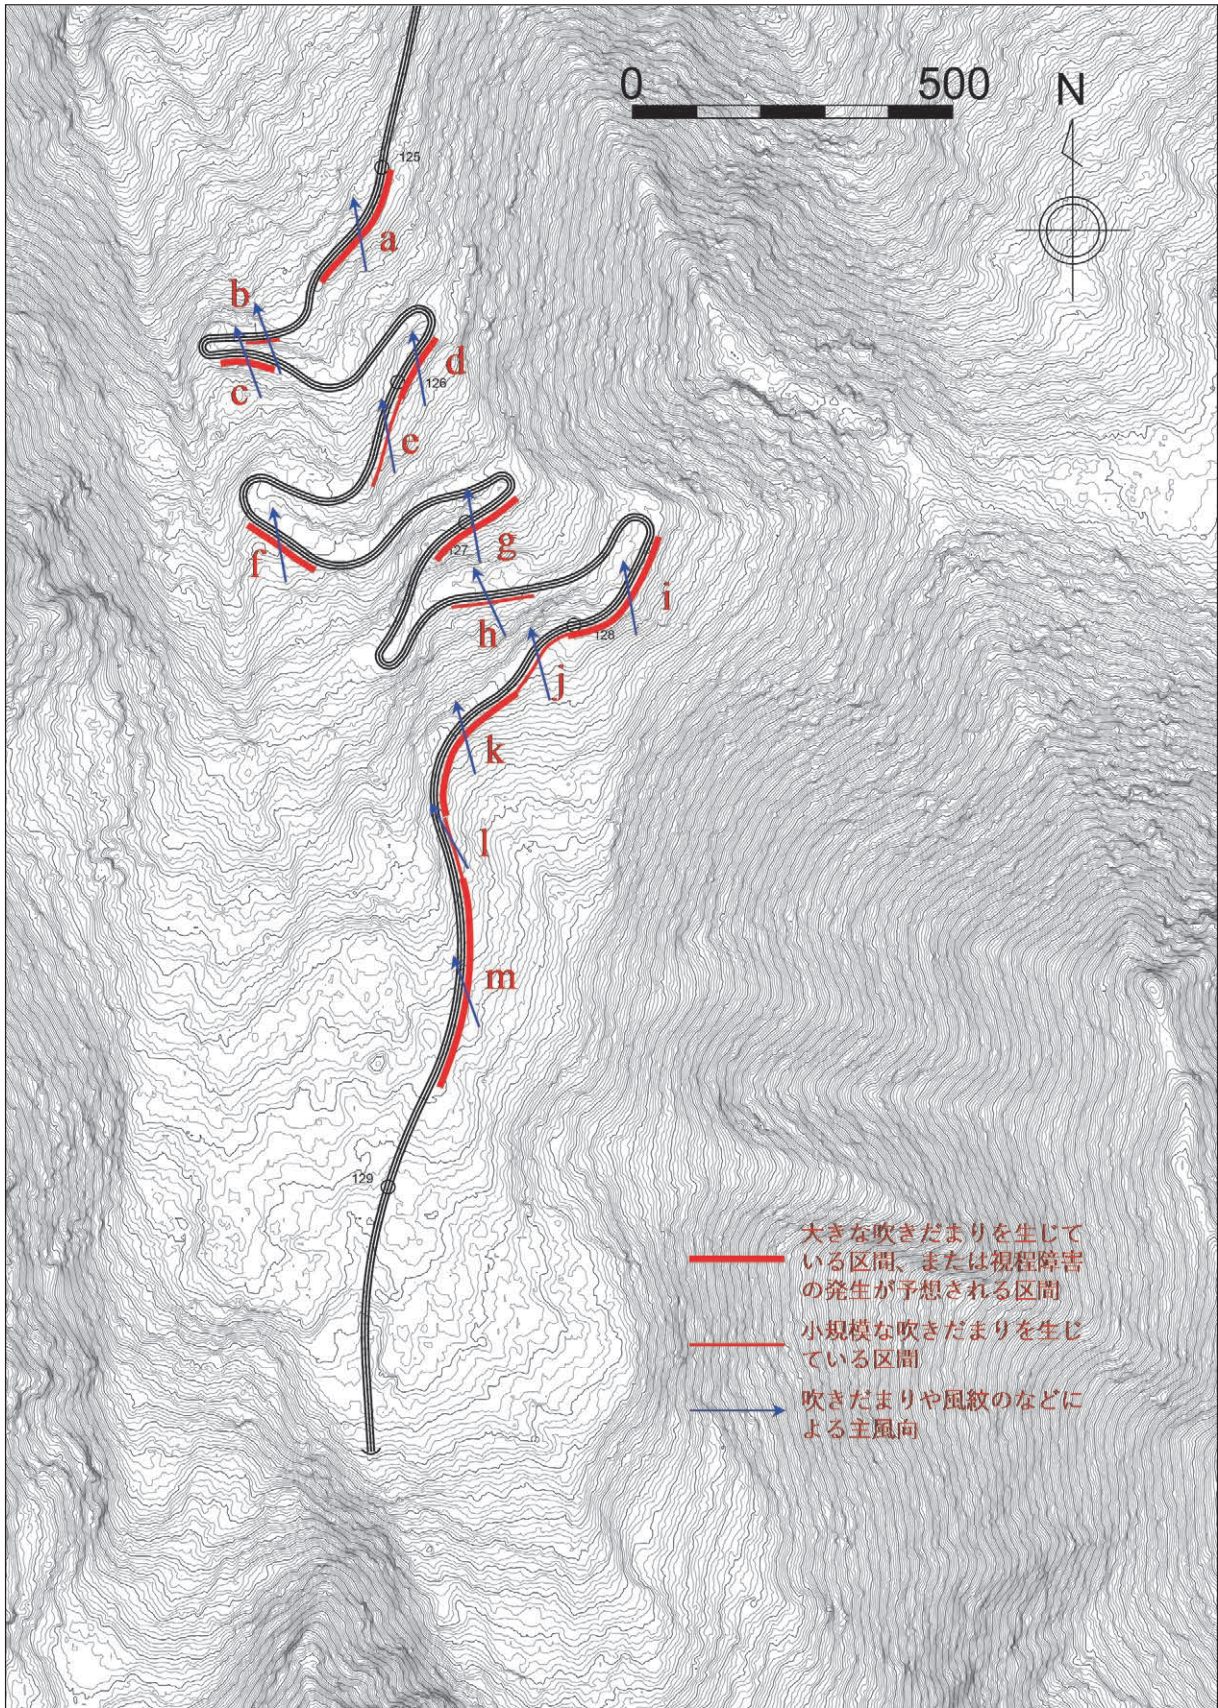
図 2-2-4.3 Too-Ashuu 島の吹きだまり発生状況

KP128+200-KP128+450 (k)：峠方向から規模の大きな吹きだまりが発生する。

KP128+550-KP129+000 (m)：道路に対して鋭角な方向からの地吹雪の発生が顕著である。

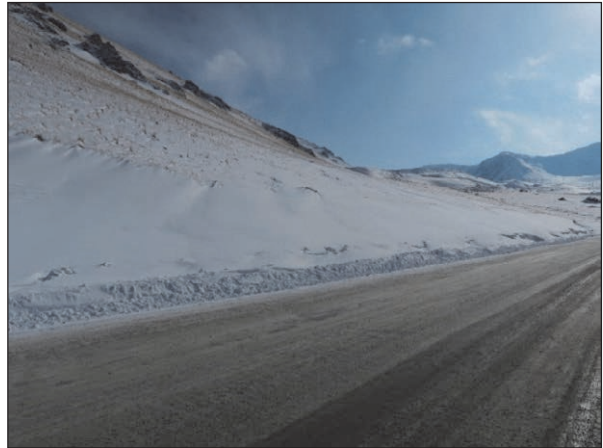
場所によっては大きな吹きだまりが成長している (図 2-2-4.3 の a)。

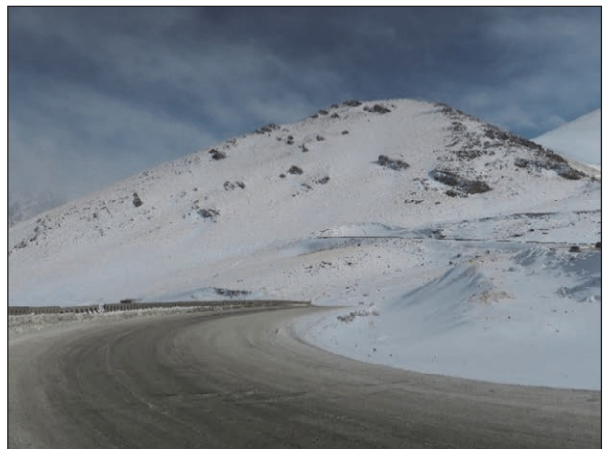
吹きだまりの痕跡が見られるが、その規模は大きくない (図 2-2-4.3 の b)。

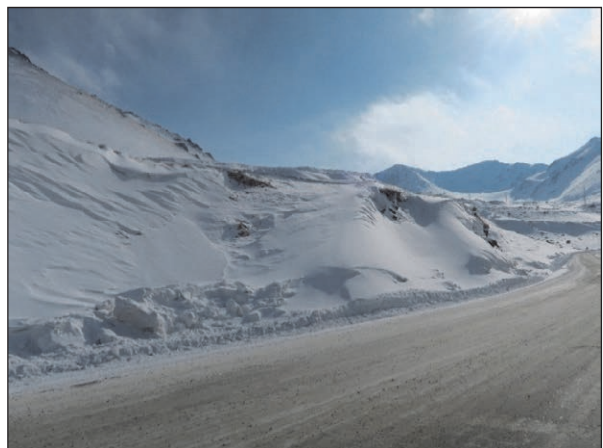
斜め方向からの吹きだまりが路側に発生している (図 2-2-4.3 の d)。

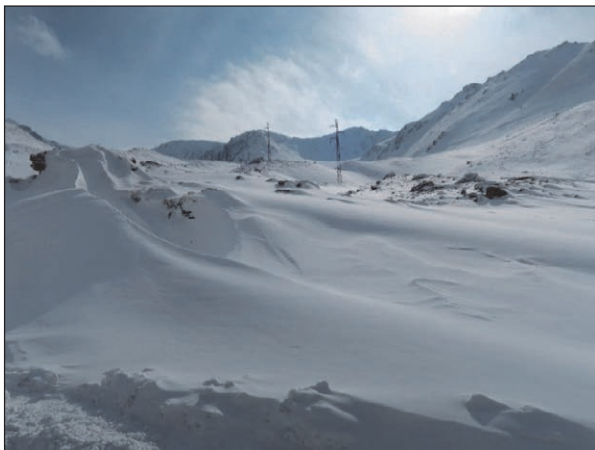
道路付近に吹きだまりは生じていないが、風上側の平坦地には吹雪の痕跡が残り、視程障害を生じやすいことが推察できる（図 2-2-4.3 の f）。

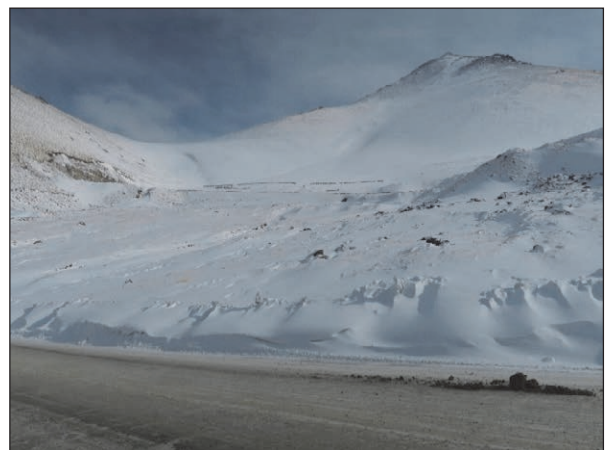
路側に連続した吹きだまりが発生している（図 2-2-4.3 の g）。

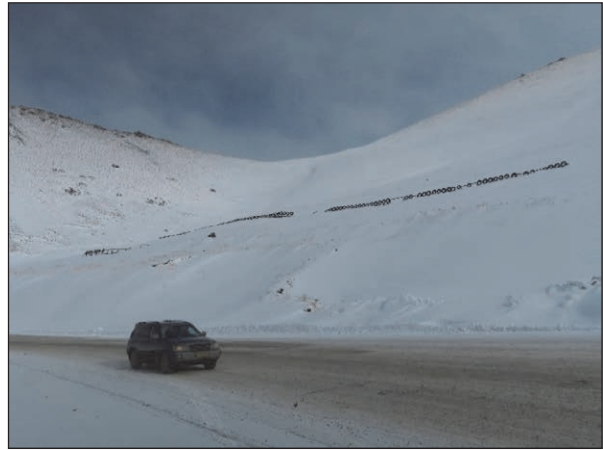
路側に連続的に規模の大きな吹きだまりが発生している（図 2-2-4.3 の i）。

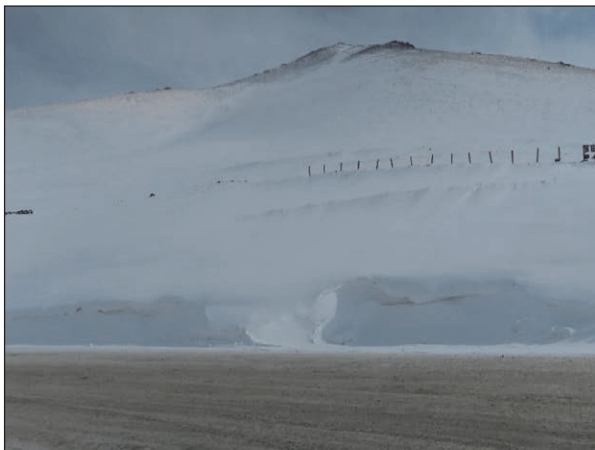
道路の山側に規模の大きな吹きだまりが連続的に発生している（図 2-2-4.3 の i）。

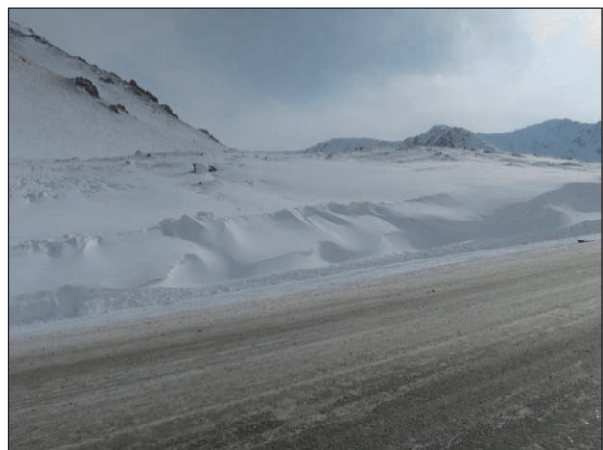
風上側の平坦地から発生した吹きだまりが道路側に成長している（図 2-2-4.3 の k）。

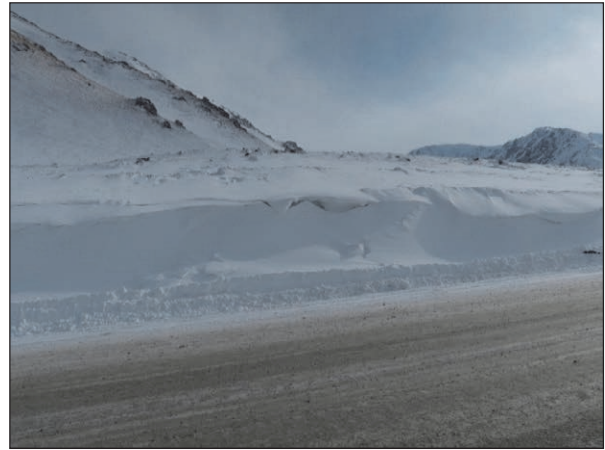
山地側の平坦地を供給源とする吹きだまりが連続的に発生し、一部は雪庇状になっている（図 2-2-4.3 の k）。

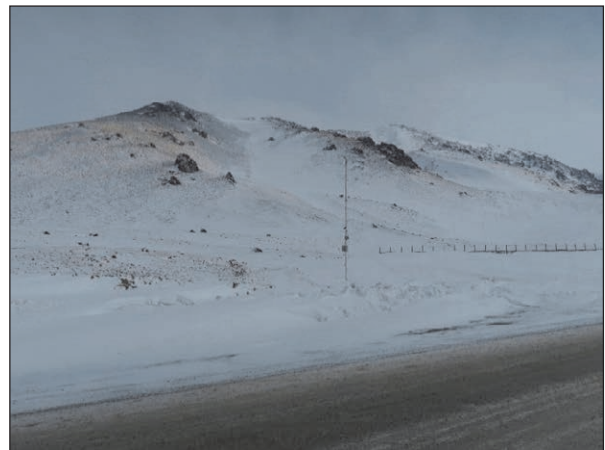
大きな吹きだまりは見られないが、鋭角な風向での吹雪発生の際の痕跡が顕著である（図 2-2-4.3 の l）。

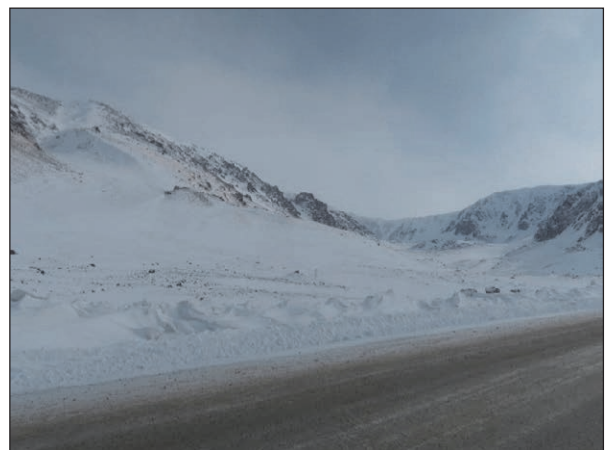
谷状地形に広がる平坦地から発生した地吹雪の痕跡が顕著にみられる（図 2-2-4.3 の m）。

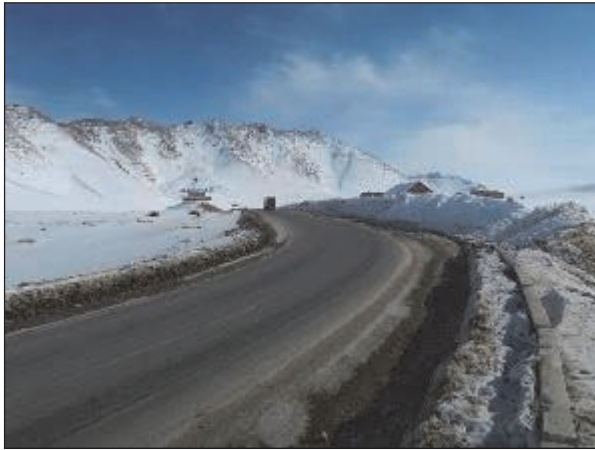
風上側に除雪による大きな雪堤があり、吹きだまりの影響を受けている可能性が高い（図 2-2-4.4 (1)の a）。

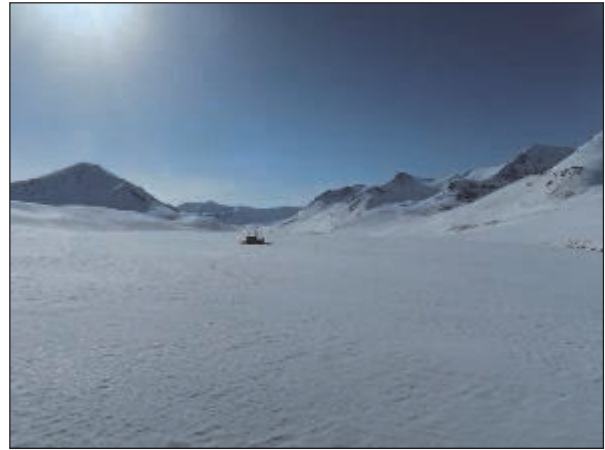
道路の風上側には広大な平坦地が広がり、地吹雪の発生源となっている（図 2-2-4.4 (1)の b）。

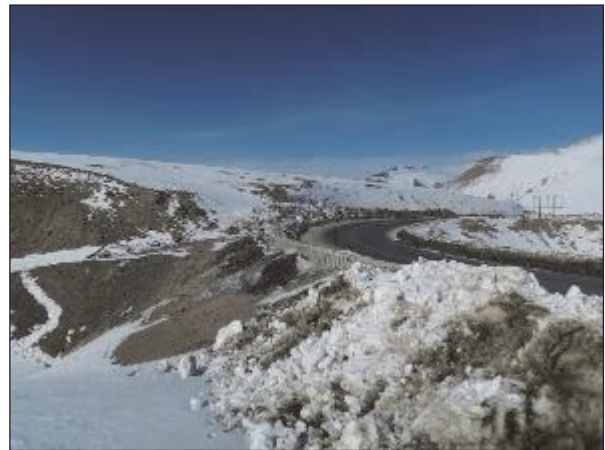
カーブ付近は吹き払い領域となり、終点側では吹きだまりを生じた痕跡がある（図 2-2-4.4 (1)の d）。

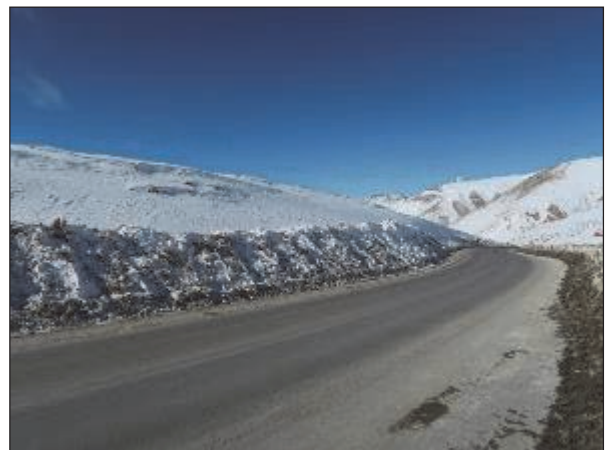
道路に対して鋭角な方向で小規模な吹きだまりが生じた痕跡がある（図 2-2-4.4 (1)の e）。

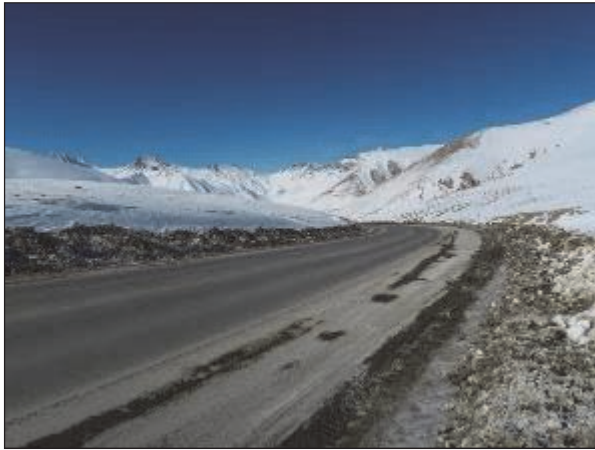
道路に対して鋭角な方向で小規模な吹きだまりが生じた痕跡がある（図 2-2-4.4 (1)の f）。

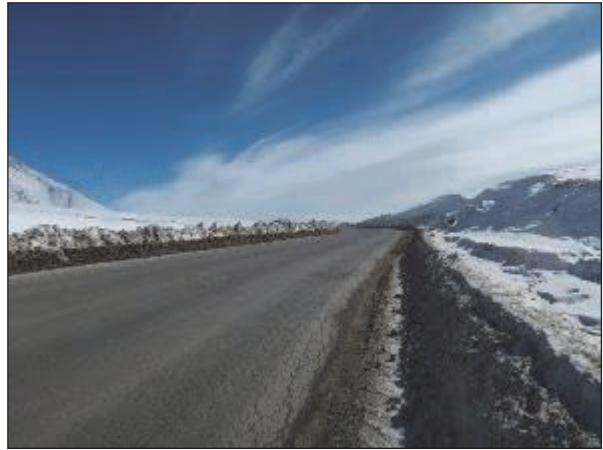
路側の切土斜面に吹きだまりを生じた痕跡がある（図 2-2-4.4 (1)の g）。

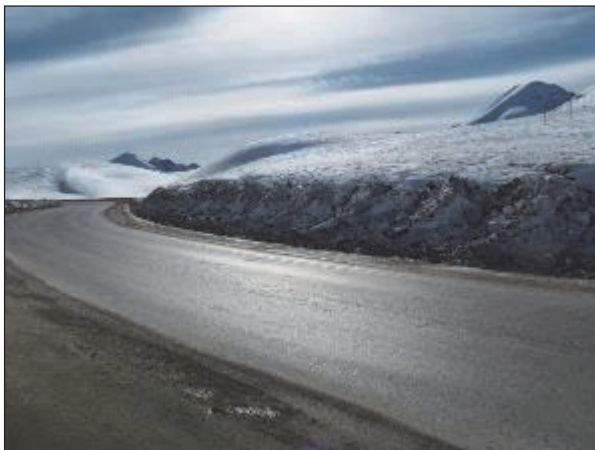
カーブに従って主風向との角度が大きくなり、道路上に吹きだまりを生じた痕跡が見られる（図 2-2-4.4 (1)の h）。

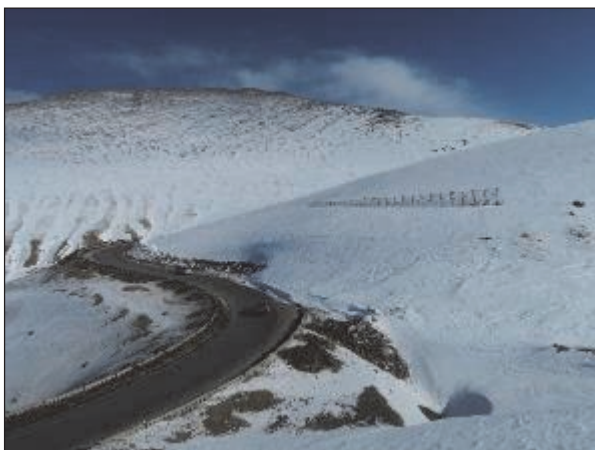
谷地形の起点側では斜面に沿って大規模な吹きだまりが成長している（図 2-2-4.4 (1)の i）。

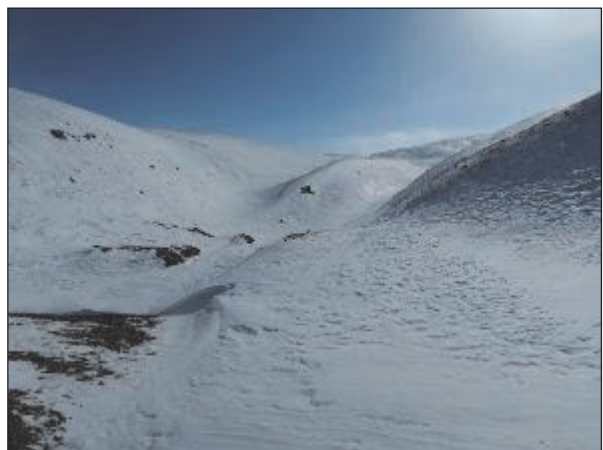
風上側の沢地形は複雑で、吹きだまり領域になっているとみられる（図 2-2-4.4 (1)の j）。

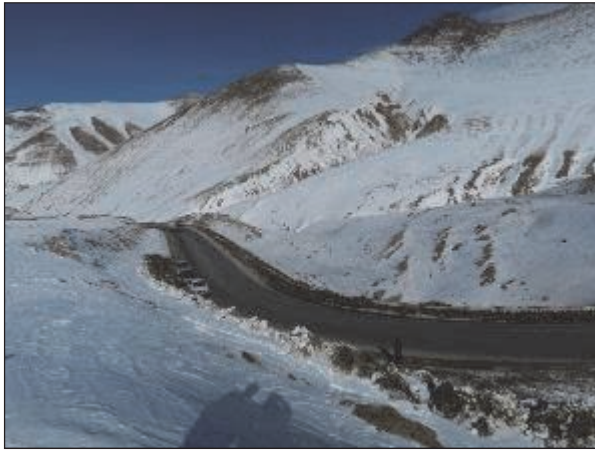
切土斜面に沿って吹きだまりが生じた可能性がある (図 2-2-4.4 (1)の k)。

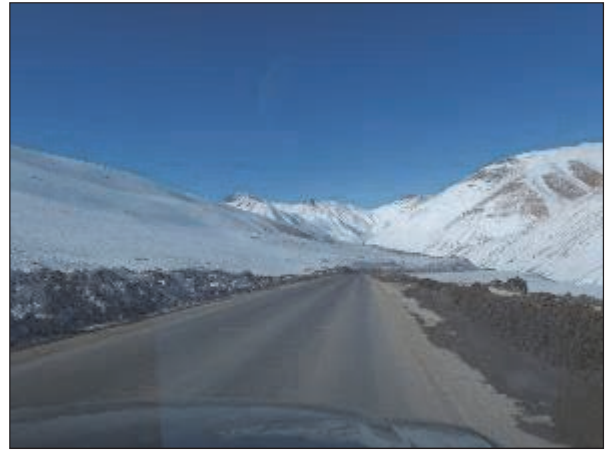
道路の山側から小規模な吹きだまりが発生した可能性がある (図 2-2-4.4 (2)の l)。

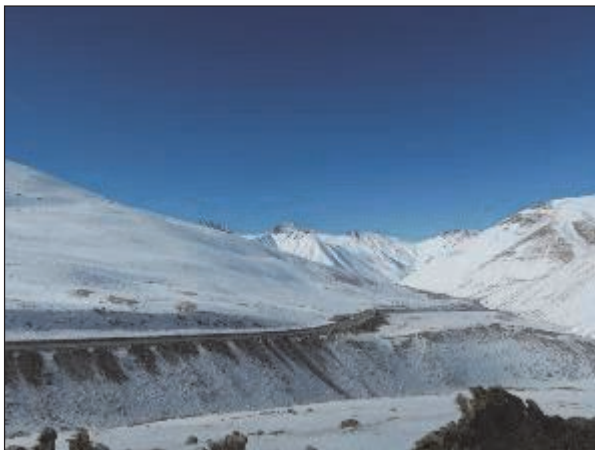
道路の南側には広大な平坦地があり、切土区間では吹きだまりの影響を受ける可能性が高い (図 2-2-4.4 (2)の l を遠望)。

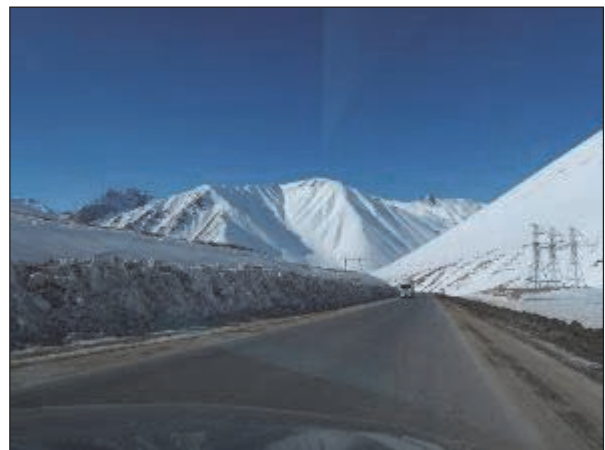
山側の切土斜面に沿って小規模な吹きだまりが連続的に発生した痕跡がある (図 2-2-4.4 (2)の o)。
