# (7) 第一次ボーリング調査の評価

# 3-3 第二次ボーリング調査

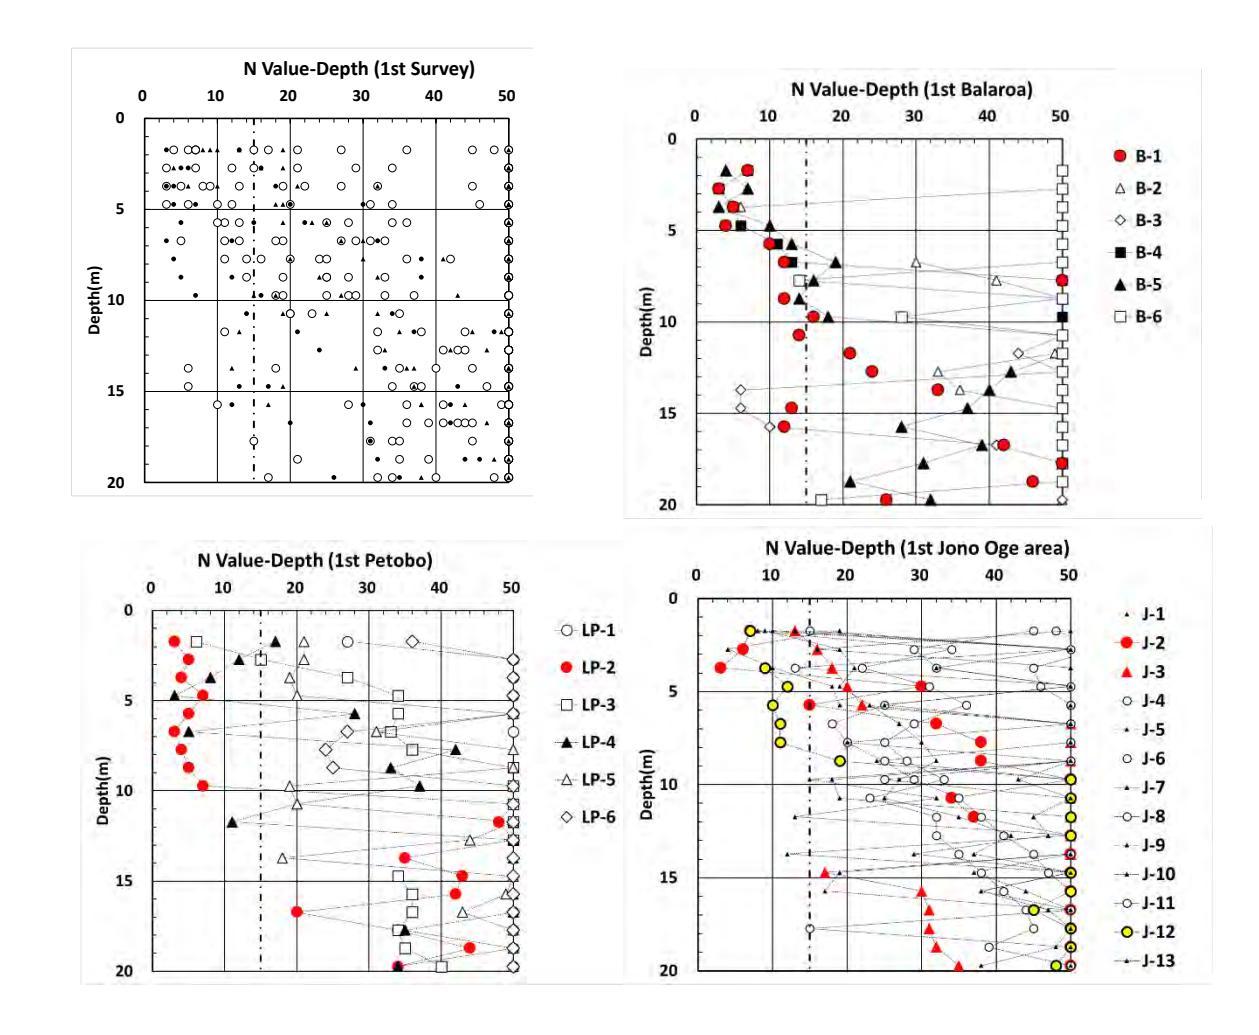
図 3-12 ボーリング調査の №値—深度分布図(第一次調査)

Palu 低地の調査は、Nalodoの発生域を除くと、N値 20 程度以上の礫質砂層であることが多い。図 3-12 に N値の深度分布図を地域別に示す。赤で表示した調査が Nalodo 内部の調査である。

Balaroa(B-1)は Nalodo の発生していない地域よりも、深部まで N 値が低い傾向を示 す。B-4 および B-5 では、B-1 同様に表層地盤がルーズであるが、B-3・B-6 では表層から 良く締まった状況が確認出来た。Petobo では LP-2 が深さ 10mまで N 値が低く、それ以外 の調査では全般に高い N 値であった。Jono Oge の流動域(J-2)では深さ 4m程度まで低 い N 値、5mより深部では大きい N 値であった。Jono Oge の南部は流動化した深さが薄 く、一部は地盤の流動化は無く上層に移動した土砂が覆った地域もあったことが判ってい る。J-3 は堆積域の調査で N 値はやや高い。これ以外の調査は N 値が高い傾向が見られる た。ただし、地盤変状のほとんど無かった J-12 は N 値 10 程度の地盤が深さ 8mまで分布 した。

ー次調査結果からは、地盤流動の発生した地域と発生していない地域では、N値が異なる傾向が見られた。大型扇状地の地盤条件としてN値の高い良好な地盤条件の場所が 多くあることが確認された。ただし、Nalodo 発生していない J-12 などではややルーズな 地盤条件であった。

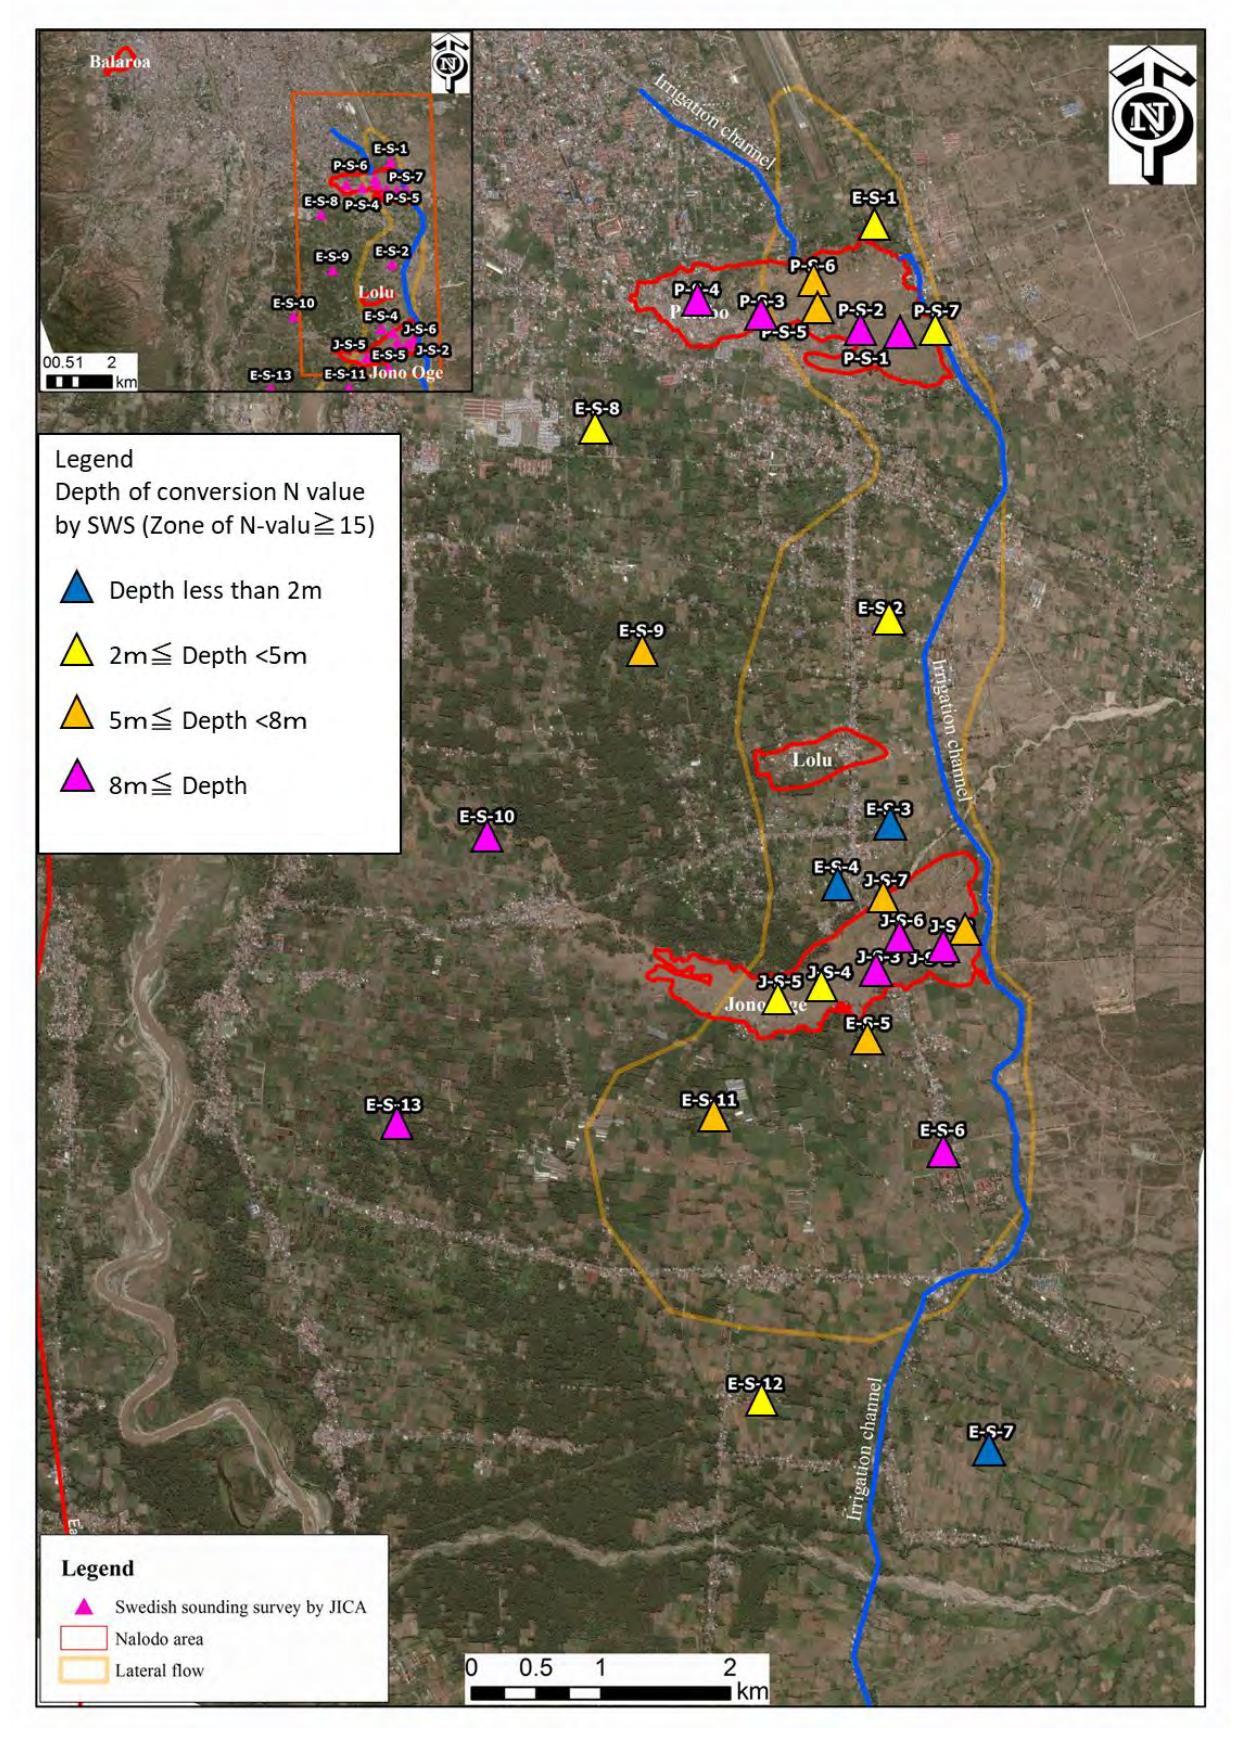
図 3-13 SWS による換算 N値 15 以下の厚さ分布図

図 3-13 に SWS の実施位置と換算 N 値の深度分布(換算 N 値 15 以上の出現深度)を 示す。Nalodo 内部における深さ 10m までの調査では、換算 N 値で概ね 10 程度以下であ り、Nalodo の発生していない周辺地域ではその大半の地域で 2m~5m程度の浅い深度で 貫入困難な結果が得られた。ただし、流動化していない範囲でもルーズな地盤条件である 箇所は分布している。SWS の結果から見ると、Nalodo の発生地域は周辺地盤よりもルー ズな堆積物が分布する条件にあったと言える。

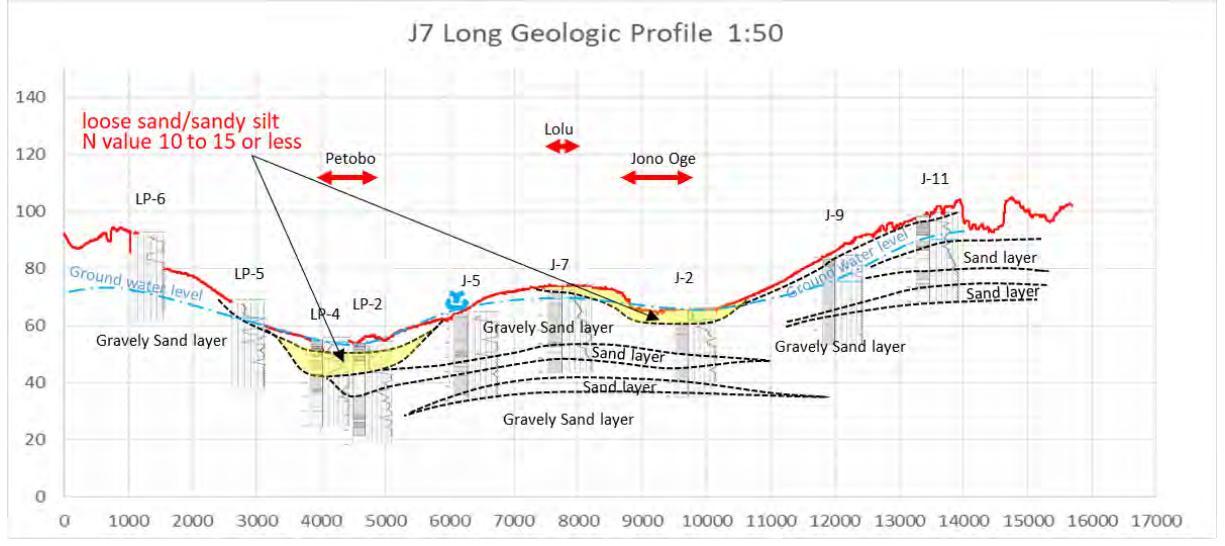
図 3-14 Palu 低地東側の広域南北方向地質断面図

Nalodo内部の地質構成・堆積構造は、第二次調査結果で述べる。図 3-14 に示した大型の緩傾斜扇状地の南北方向断面を見ると、Nalodoの発生した Petoboと Jono Oge は、大型扇状地に挾まれた微低地であり、緩い谷沿いに新しいルーズな堆積物が分布する地域であったと想定される。大型扇状地を構成する礫質砂層と砂層は、地形と調和的に分布するが、新しいルーズな堆積物は、澪スジや低い低地帯を埋積しながら扇状地は成長するため、相対的には低い地域の新しくルーズな堆積物が厚く堆積する環境にある。大型扇状地堆積物でも深部の礫質砂層は、全般に N 値が大きく N 値 30 以上が主体をなす。地下水位は、凹地である Nalodo 発生地域では地表にほぼ一致(一部は被圧)し、丘となる扇状地の中心付近では深い傾向を示す。

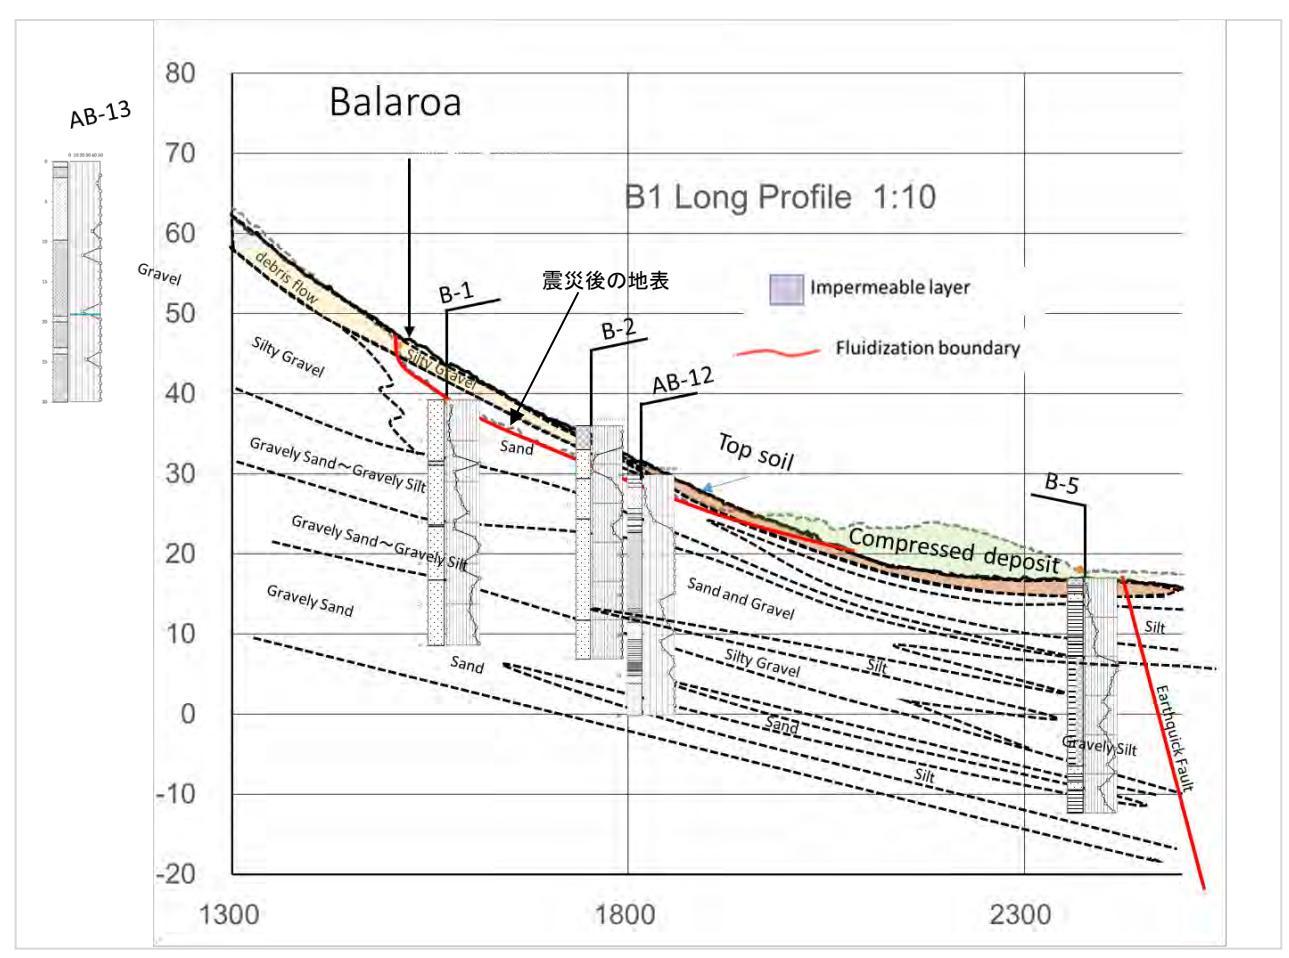
図 3-20 Balaroaの地質縦断図

- ▶ Nalodo 頭部の滑落崖は比高差 5~7mの崖が出現し、砂層を覆って土石流堆積物の巨礫層 が覆っている。
- ▶ 流動化した範囲には、花崗岩巨礫が残存するものの、砂層が表面の露出し、湧水が発生していた(湧水の多い時期は、震災直後から1ヶ月程度の期間)。
- ▶ 砂層の層厚は頭部付近で約15mあり、全体にN値が小さく<sup>5</sup>ルーズな状態である。
- ▶ Nalodo 末端の堆積域では、高さ5m程度の堆積物が集積している。
- ▶ 堆積域の堆積物は、建物の残骸と表層土壌と思われる腐植臭のある細粒土層であった。
- ▶ 以上からすると、B-1 孔の表層で確認されたルーズの砂層を覆う礫質堆積物と表土などが 流動したこととなる。

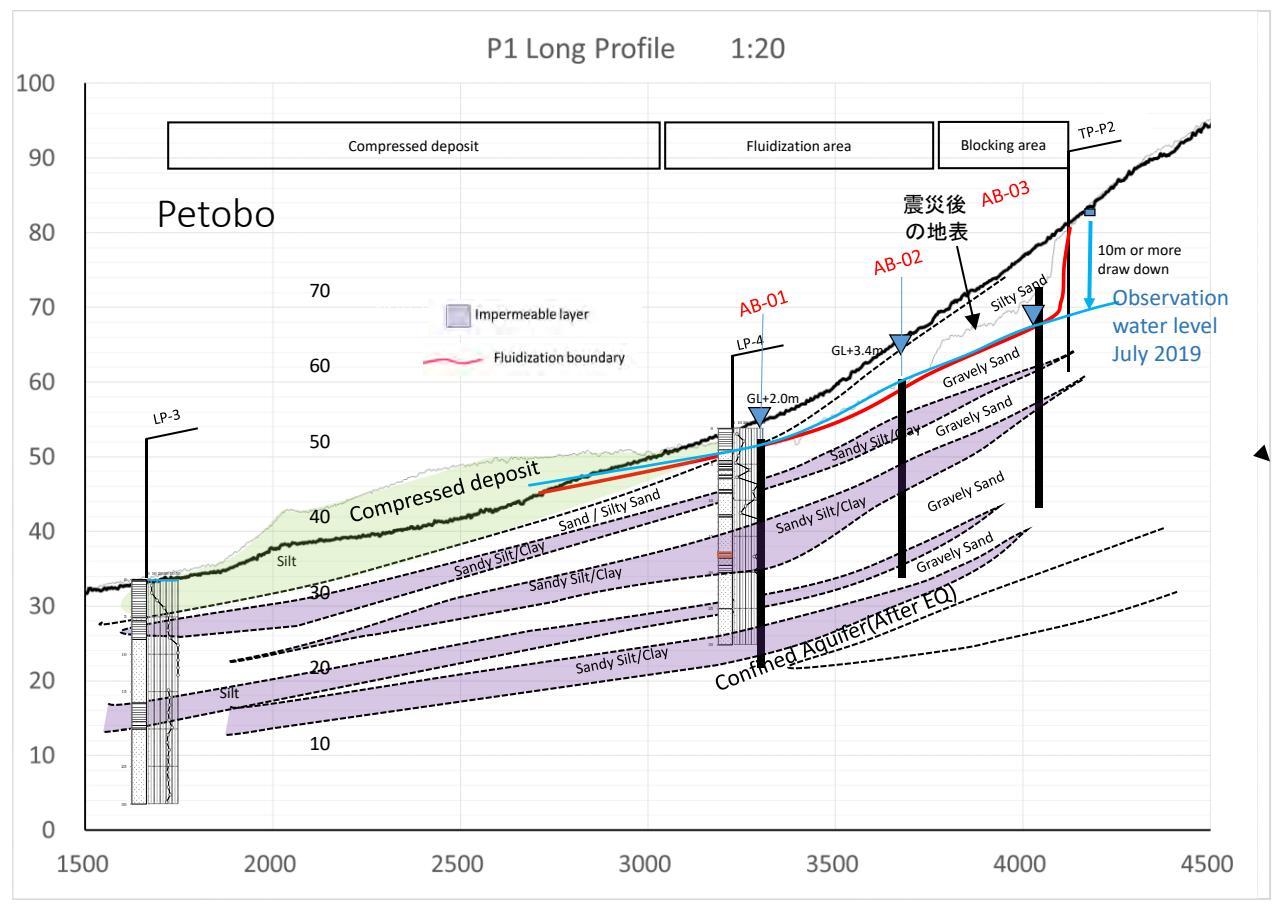
## 図 3-21 Petoboの地質縦断図

- ▶ Nalodo 頭部の滑落崖は比高差 5~7mの崖が出現し、地盤が低下した。滑落崖から 400m 程度の区間は、多くの展張亀裂が入り、ブロック化した堆積物が覆っている。
- ▶ それよりも下流側の区間は、震災1ヶ月程度では湧水が残り、湿地状となっていた。ほとんどの堆積物が下の斜面に流動し、無くなった区間と考えられる。
- ▶ Nalodo 末端の堆積域では、高さ 5m程度の堆積物が集積している。
- ▶ 堆積域の堆積物は、建物の残骸と表層土壌と思われる細粒土層であった。
- ▶ Nalodo 内部で行った AB-3 孔および AB-2 孔は、孔底付近まで達すると地表よりも高い水位となり、被圧状態である事が確認された。
- ▶ 中央南側の LP-2 孔は、Nalodo の範囲内であるが、上から流動層が薄く被った地点で、基層が流動していない地域である。

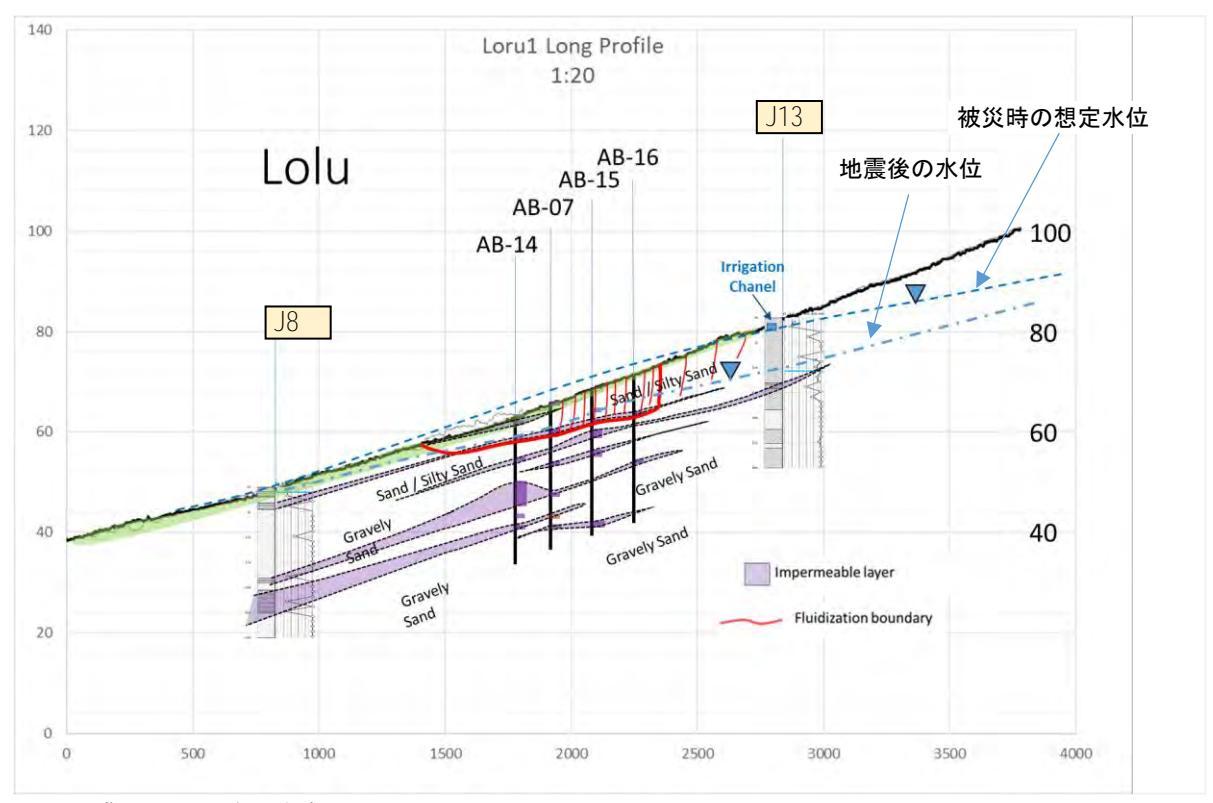
# 図 3-23 Loluの地質縦断図

図 3-23 に Lolu の地質縦断図を、表 3-10 に N 値、F<sub>c</sub>、Ip、D<sub>50</sub>分布を示す。Lolu では、 第一次調査の J-8 及び J-13 に加えて、第二次調査で AB-7 及び AB-14~AB-16 を追加した。 断面は、震災前の旧地形と被災後に改変された地形を併記し、塗色は震災前の状況を推定し て表示している。ボーリング調査に加えて、インドネシア側が実施した CPTu 調査による土 性図も併記している。追加したボーリング調査では、頭部付近の深さ 5~10mまでルーズな 砂質土層が分布し、深部では礫質砂層に挾まれたシルト層を複数挾在することを確認した。 第一次調査で行った灌漑水路付近及び地すべり末端より下流側では、N>50 ゾーンが浅所か ら分布するのとは対照的である。

- ▶ Lolu では、最も流動した場所での流動距離は100mを超えたが、滑落崖は形成せずに、展 張性のブロック化ゾーンが広く分布した。そのため、地表面標高にほとんど変化が見られ なかった。
- ▶ 流動した範囲のボーリング調査(AB-7・AB-14~AB-16)では、約10mのルーズな砂質土 層が分布することを確認した。地下水位は、震災後地表近くにあったが、調査時にはGL-5 m程度となる。
- ▶ Nalodo 末端の明瞭な堆積域はなく、移動した土塊で丘様の地形は形成されていない。

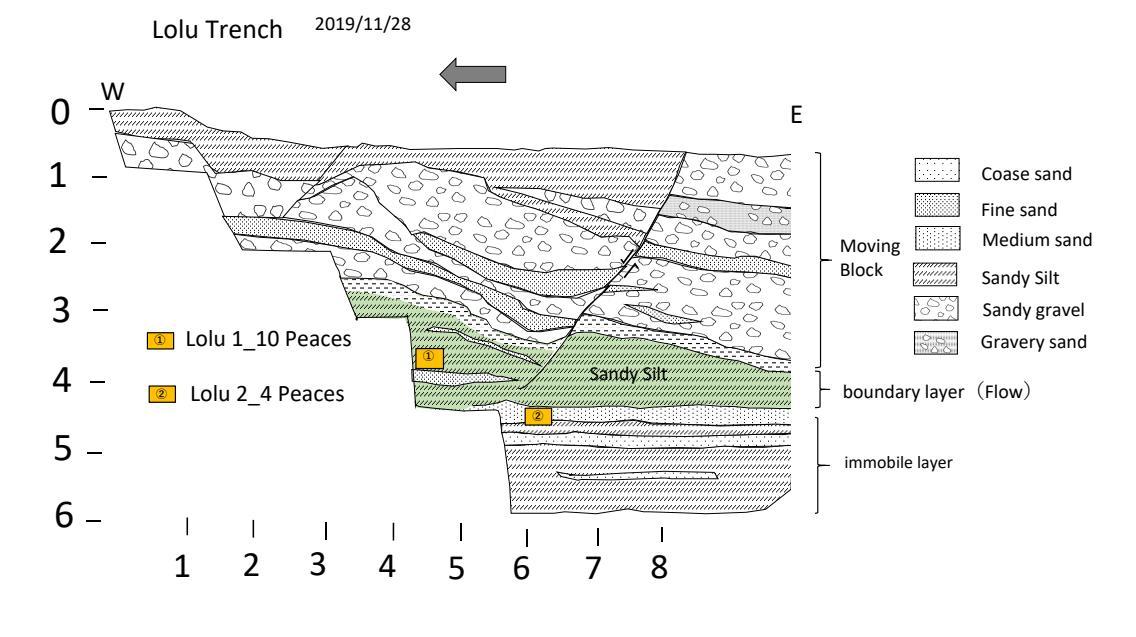
図 3-27 Loluのトレンチ (No.B) 調査結果

- ▶ トレンチ内は層構造がやや乱れ、南東側に層理面が傾斜している。表層から 3m は砂質 礫層優勢、それより下位は砂質シルトあるいはシルト質砂が優勢。
- ▶ 流動境界の深さは、地すべりブロック内の展張性亀裂(正断層 0.5m 変位)が無くなる 深さ 3~4m と判定した。
- ▶ 流動層より下位は水平層(地表面と平行)をなし、大きな変形は認められない。深さ 4~5.5mはシルト質砂と粗砂の互層 流動層の最上位(礫層の下面)にシルト質粘土を挾む。
- 深さ 3.5mの混合した層からチューブ試料 10本、深さ 4.5mのレンズ様挾在層からチューブ試料 4本をサンプリングした。

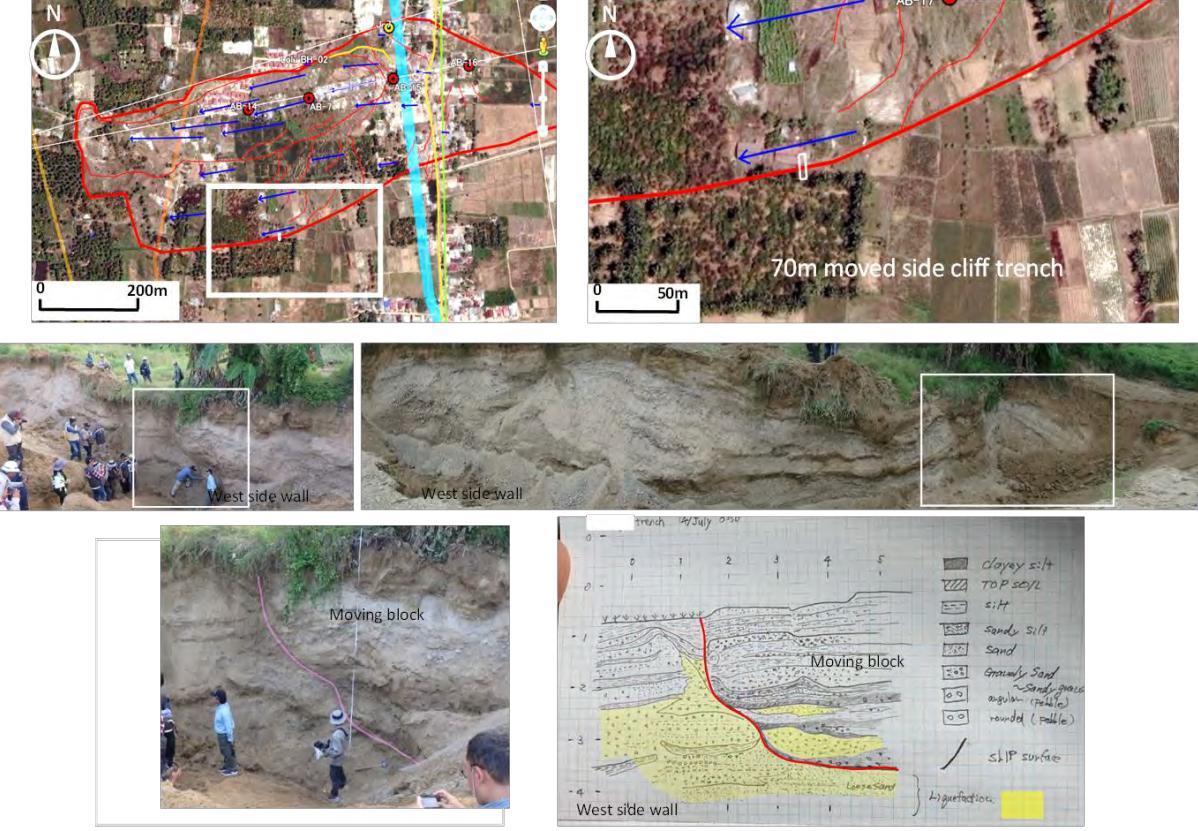
Lolu Trench with Pusgen Group 0713

The sliding surface was confirmed to a depth of about **3 m**. In addition, it was confirmed that the sand layer below the sliding surface had no lamina and was in a loose and easily liquefied Layer.

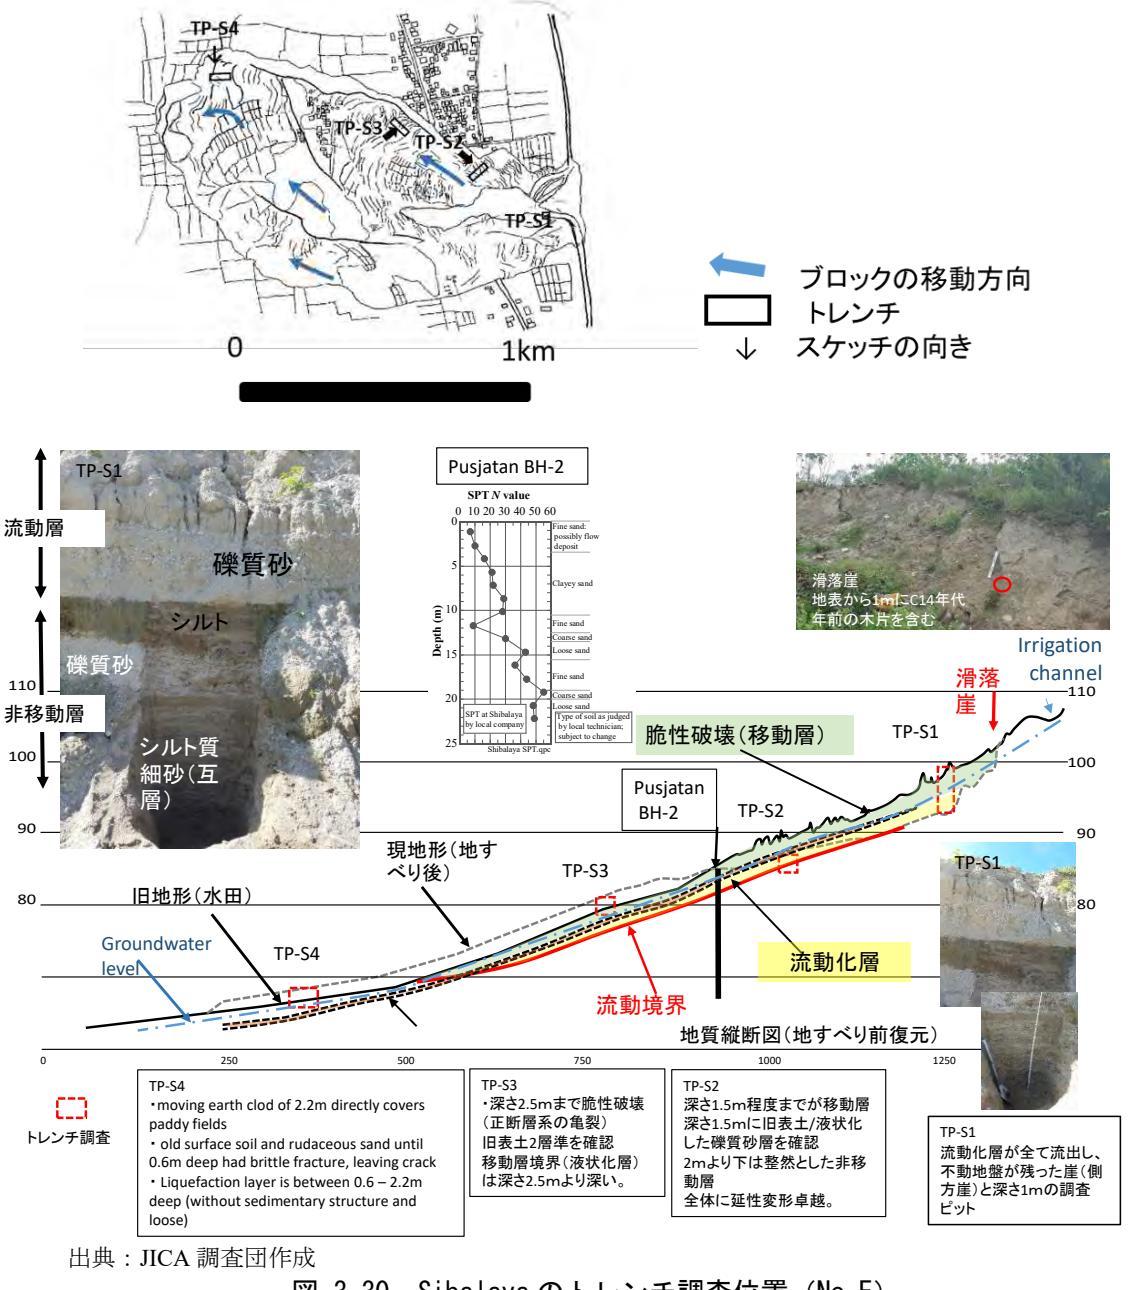
図 3-30 Sibalaya のトレンチ調査位置(No. E)

トレンチ調査の結果、滑動層の厚さは TP-S2 で 1.2m、TP-S3 で 2.5m+、TP-S4 で約 2mで ある。移動層内に旧表土(厚さ 30cm 程度)を伴い、その下位の地層は液状化・流動化の痕 跡を示している。最上部は液状化せずに移動している(図 3-30 参照)。

頭部付近で確認する移動層は、緩いシルト質砂・細礫・シルトの細互層である。

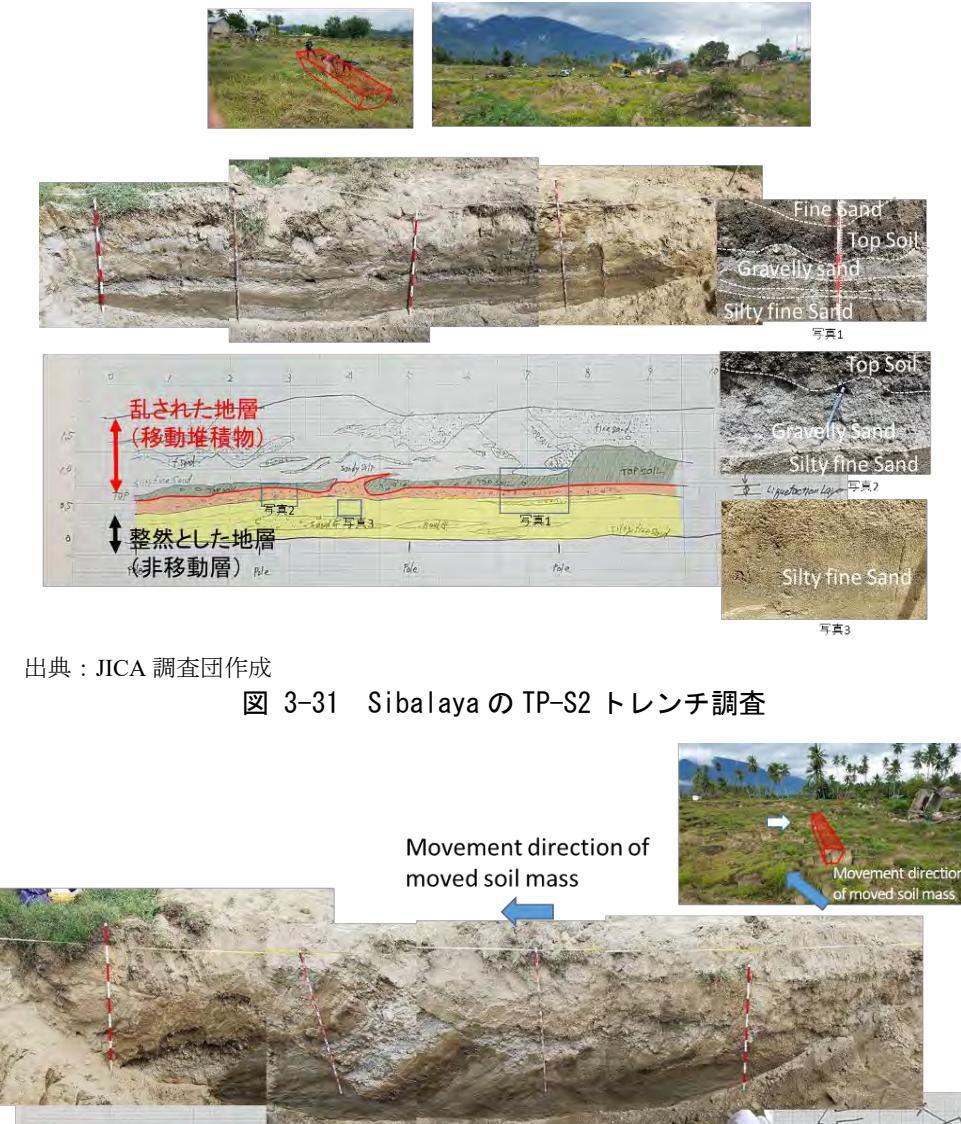
礫層上面の土壤層(TOPSOIL)を境に、上位;乱された移動堆積物、下位;整然層が分布することを確認した。礫質砂層に角状の構造があり、本層が移動層との境界になっている(図 3-31、図 3-32 参照)。

転倒ブロックが深さ 2.5mまで確認出来る(下面の流動化層は深さ 2.5mよりも深い)

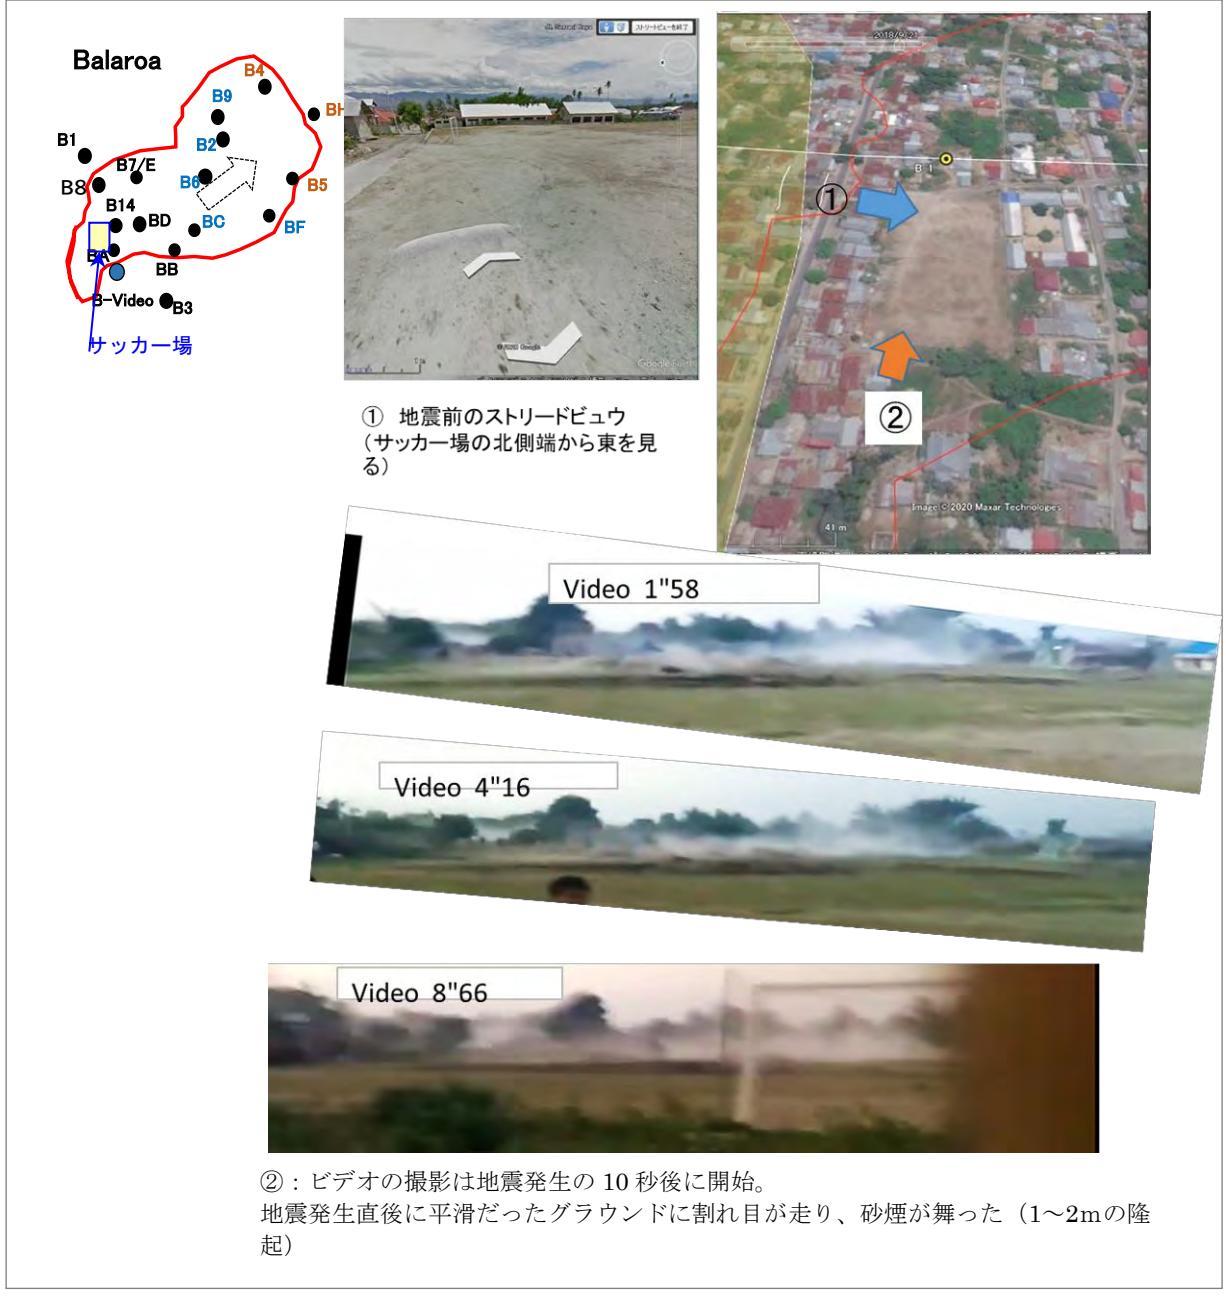
# 図 3-94 Balaroa 頭部のサッカー場のビデオキャプチャー画像

地震発生時にサッカー場にいたビデオ撮影者は、急ぎサッカー場の南端に戻り・スマホで 動画の撮影を開始した。その間約10秒であった。撮影時間1秒には既にサッカー場の北端 に土煙が発生し地盤の地割れと局所的な隆起が認められる。すなわち、地震の発生後11秒 には地盤の破壊が始まっていたことになる。このとき、水の噴き上げはなく、土煙が発生し ている。ビデオ時間の2秒では、サッカー場の北端付近に東西方向の亀裂が走っており、2 m程度の隆起が発生していたように見える。隆起した地盤はビデオ撮影時間の4秒及び9秒 でもほぼ同じ形・高さで大きな変化は認められない。身の危険を感じた人々は南側に逃げ、 11秒には巨木が倒れている。9秒では地盤の大きな動きはなかったが、11秒~15秒には地 盤の著しい破壊が進んでいる(おそらくこの間に頭部の滑落崖などが形成されたものと思わ れる)。15秒付近で地面はすでに開口した亀裂が多く走っている(大きく地盤が動いている 状況が推察される)。15秒~55秒は家の間の路地を必死に安全な地域を探しながら逃げてい る状況が写っている。(この間地盤が動き続け、亀裂も進行しているとみられる)。南側の地 域は、ビデオ時間の 10~50 秒(地震発生から 20 秒~60 秒)に地盤の破壊が進行した。こ の間、地盤の割れ目から湧水や噴水はビデオに映っていない。

以上からすると、Balaroa の頭部地域では、地震動発生時の10秒以内にサッカー場北端付近の局所的な隆起と亀裂が形成され、砂煙が発生した。(副次的な断層が発生した可能性がある)。

その後、ビデオ撮影を開始して 10 秒程度は地面が引き裂けはじめるが大きな地盤破壊に 到っていない。10 秒程度の時間を置いて、ビデオ時間 10 秒~50 秒(地震後 20 秒~60 秒) で主要な地盤破壊(倒木・家の倒壊・地割れの拡大)が発生し、1 分程度で落ち着いてい る。ビデオ撮影者は、3 分 15 秒・4 分 20 秒及び 5 分 10 秒に地すべり内部の状況を遠目で確 認している。頭部付近の地盤流動は 3 分以内でほぼ完了している様である。

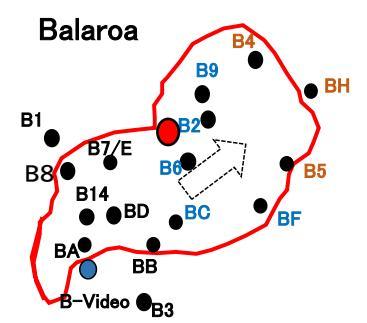
出典: JICA 調査団作成 図 3-95 Balaroa 北東側のビデオキャプチャー画像

地震発生後に地盤が破壊する状況からビデオ撮影が開始されている。ビデオの開始から終 了までずっと地盤が引き裂け家屋が崩壊する音が収録されている。撮影開始時には、家が音 を出して壊れる状況が確認できる。ビデオ時間の4秒には土煙を上げながら建物が倒壊して いる。土埃の中を安全な場所に避難を開始するが、18秒には幅1m以上の地割れが各所に発 生し、目の前の家が倒壊している。21秒には、撮影者の5m程度先から奥側の地盤が向かっ て左側に動き始め、数秒で完全に倒壊した(地すべりの動きから地すべりの北端にいたと判 断できる)。家の動く速さは小走り程度。そのとき、地割れから噴水や水の湧き出しは写っ ていない。地すべり土塊の移動・破壊の初期段階で、トラックや重機の駐車してあった場所 のビデオは終了している(ビデオ時間 34 秒)。

以上からすると、Balaroa 地すべりの北東端付近(移動堆積領域)の地盤破壊状況は、撮影開始前から地盤が裂け始め・土煙と轟く音が各所で発生

した。20 秒程度で地盤自体が側方に大きく動き始めている。住民からのヒアリングを含めると、地盤の側方移動が 発生してから、2~3 分程度の間に大量の家屋などが集積 していく状況が推察される。
